**B-undersøkelse**

**Lokalitet Strandmo (10753)**

**Lokalitetstilstand 1**

Rapport ID 23121

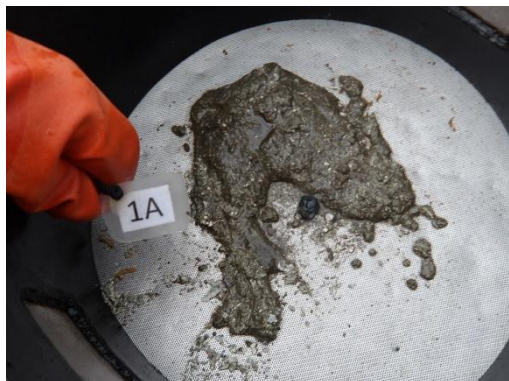
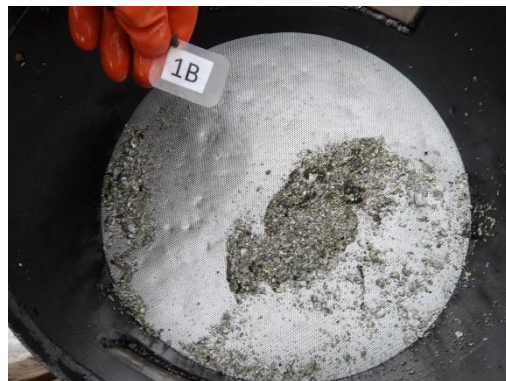
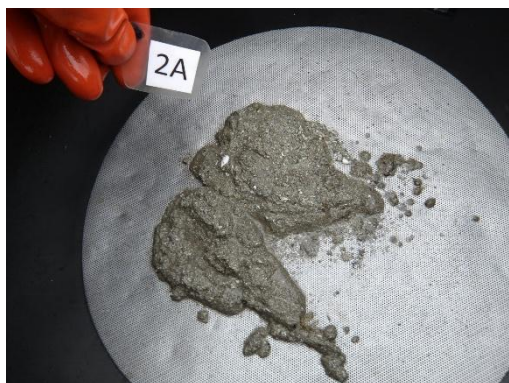
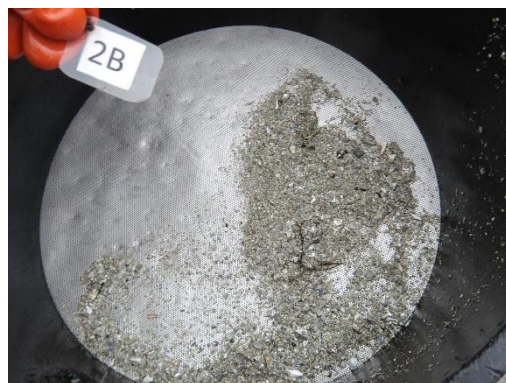
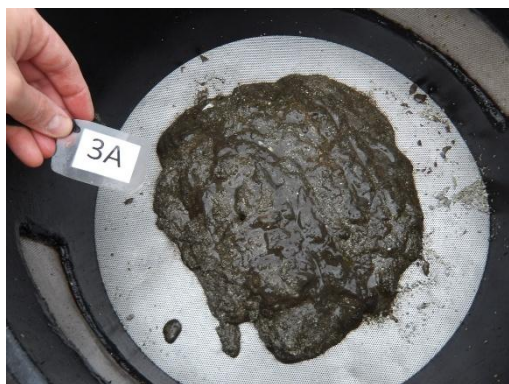
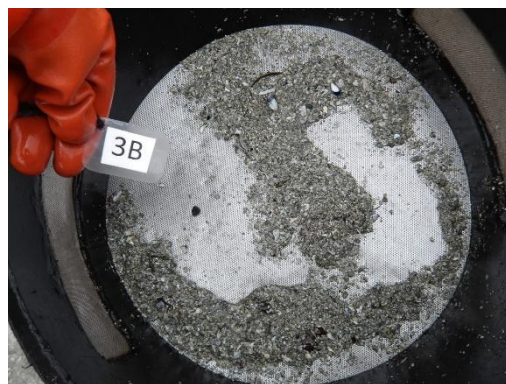
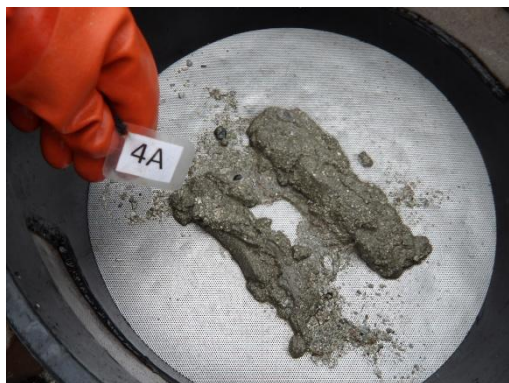
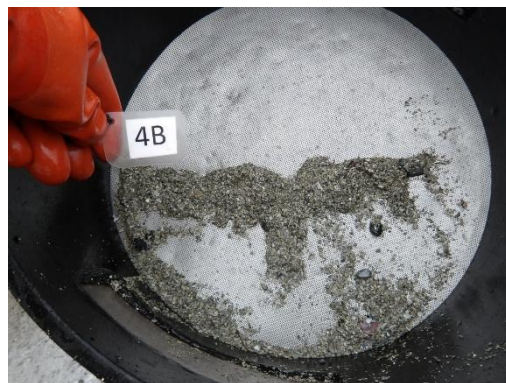
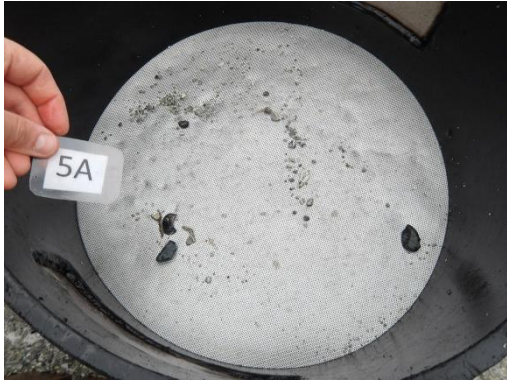
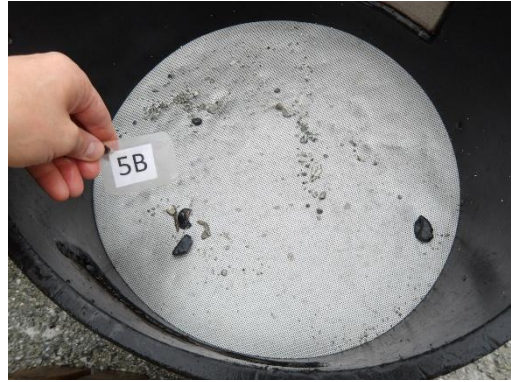
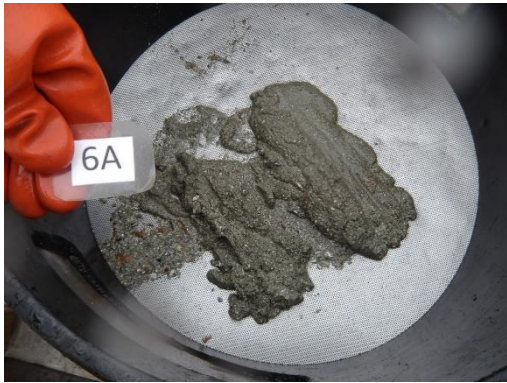
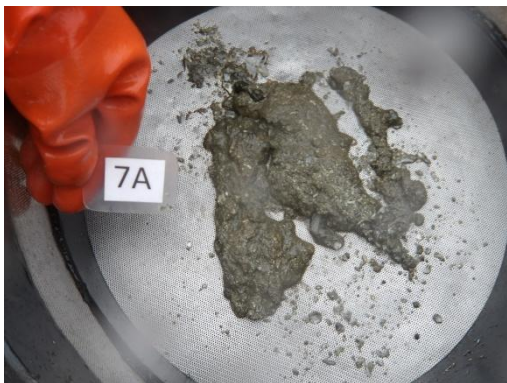
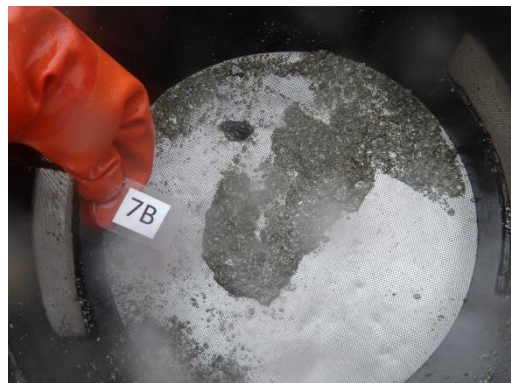
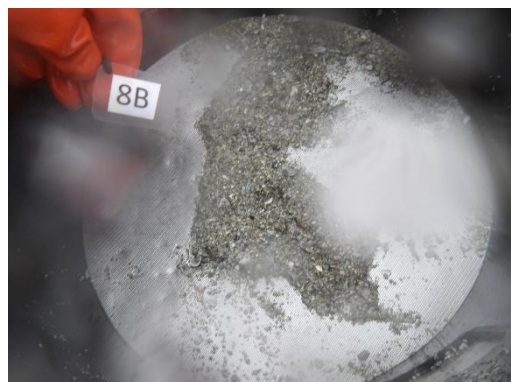
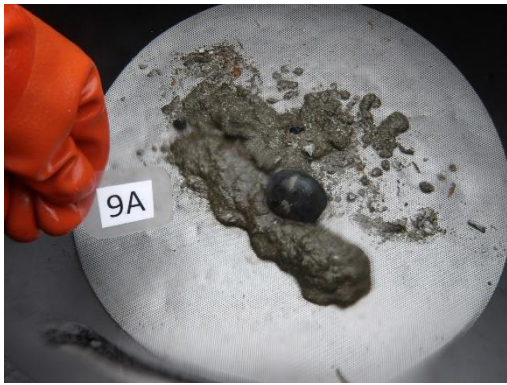
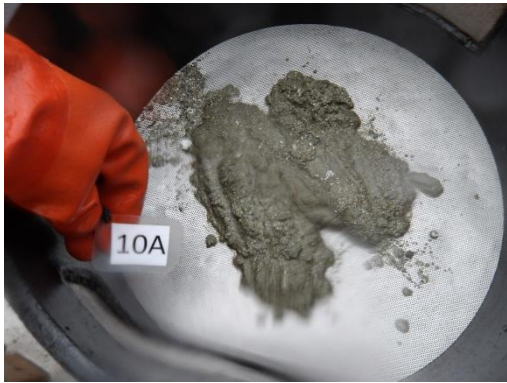
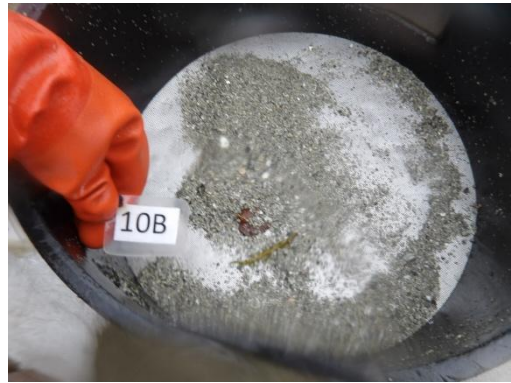
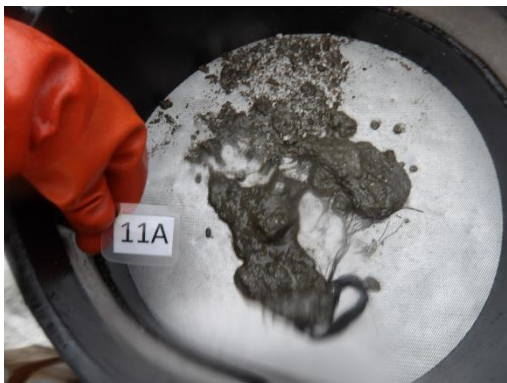
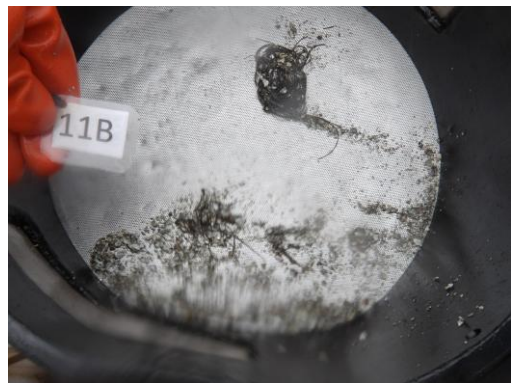
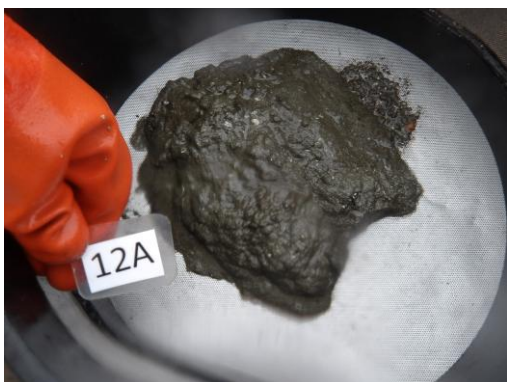
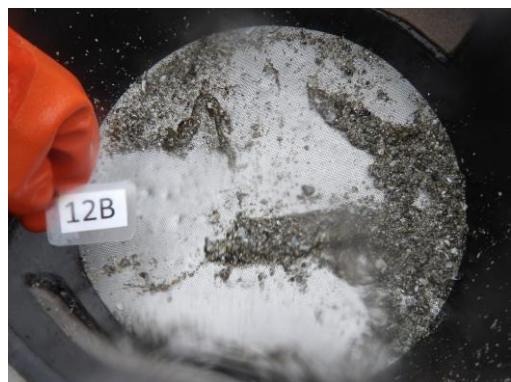
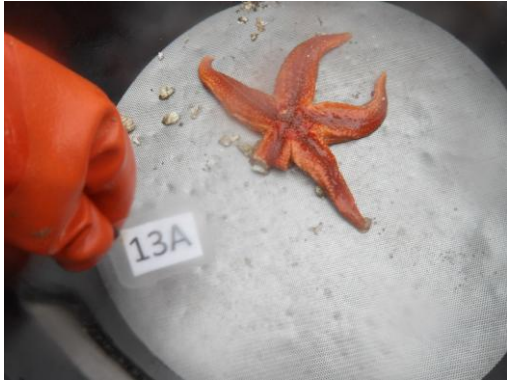
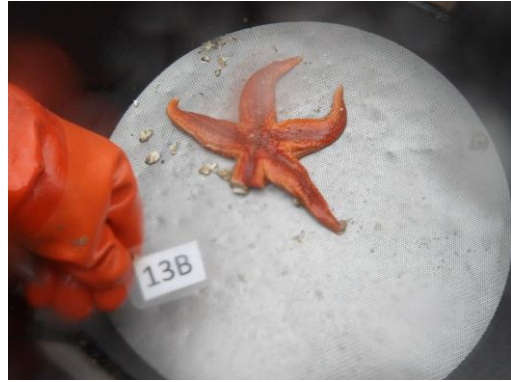
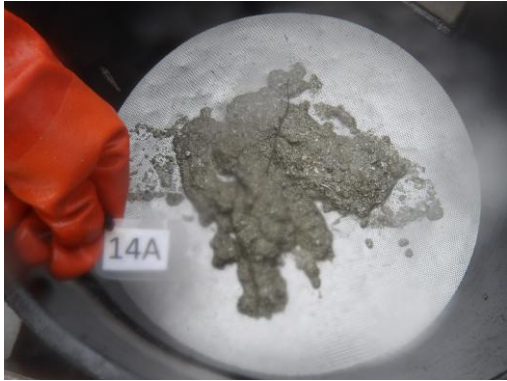
## Vedlegg 1 – Bilder fra prøvestasjoner

Bilder nedenfor viser sediment (A) og ferdig silt prøve (B) ved stasjonene.
