# **B-undersøkelse**

## **Lokalitet MOLDØYØSEN (11772)**

### **Lokalitetstilstand 1**

Rapport ID 23144

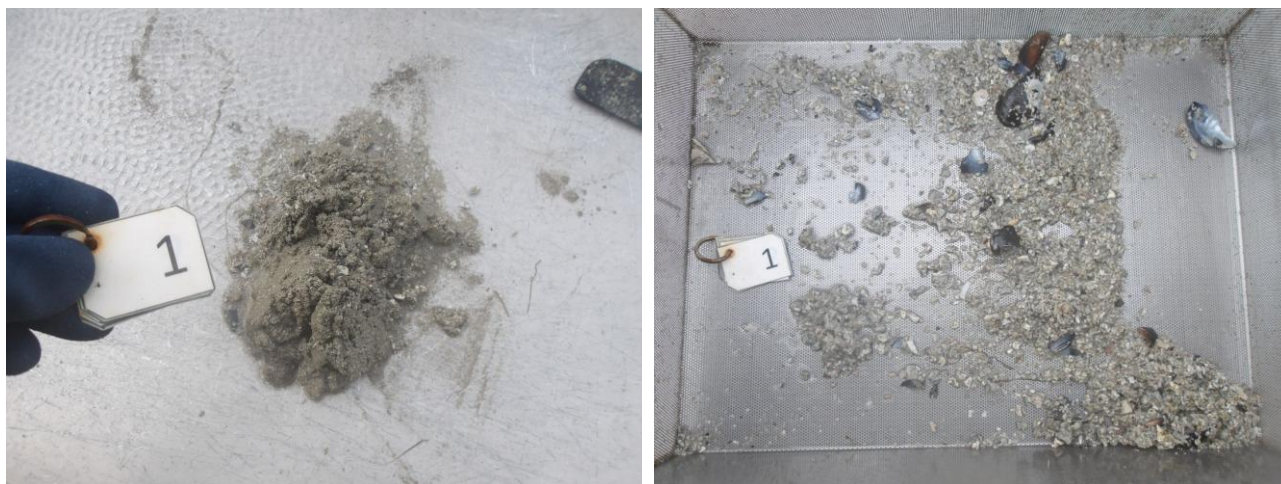
### Prøvepunkt 1

| Prøvepunkt | Kommentar |
|---|---|
| 1 | Skjellrester. |

Figur 7. Bilder av sedimentet hentet opp fra prøvepunkt 1. Uvasket prøve til venstre og vasket/silt prøve til høyre.

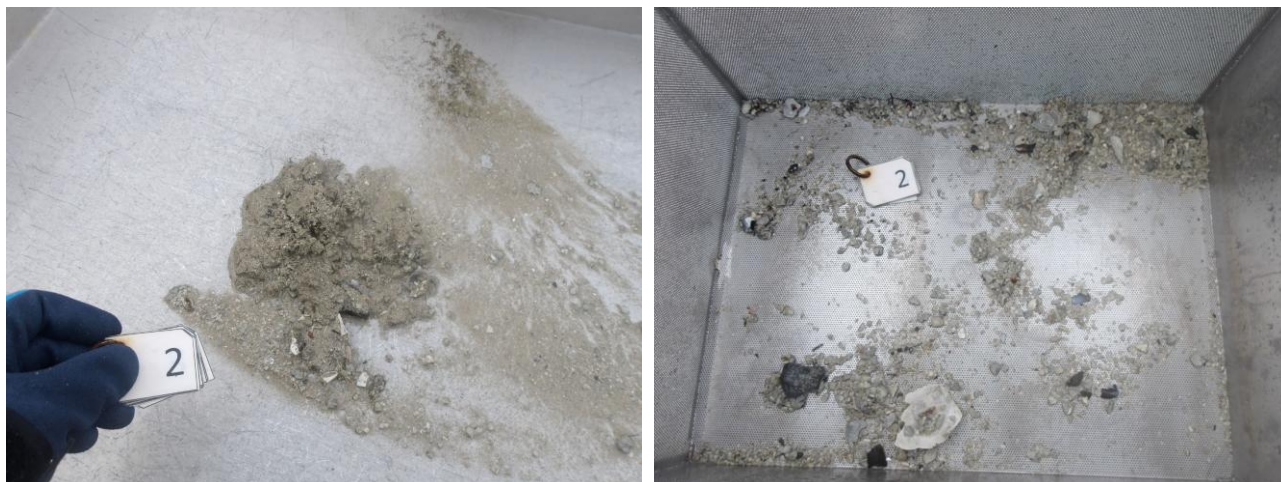
### Prøvepunkt 2

| Prøvepunkt | Kommentar |
|---|---|
| 2 | Stein, skjellrester. |

Figur 8. Bilder av sedimentet hentet opp fra prøvepunkt 2. Uvasket prøve til venstre og vasket/silt prøve til høyre.

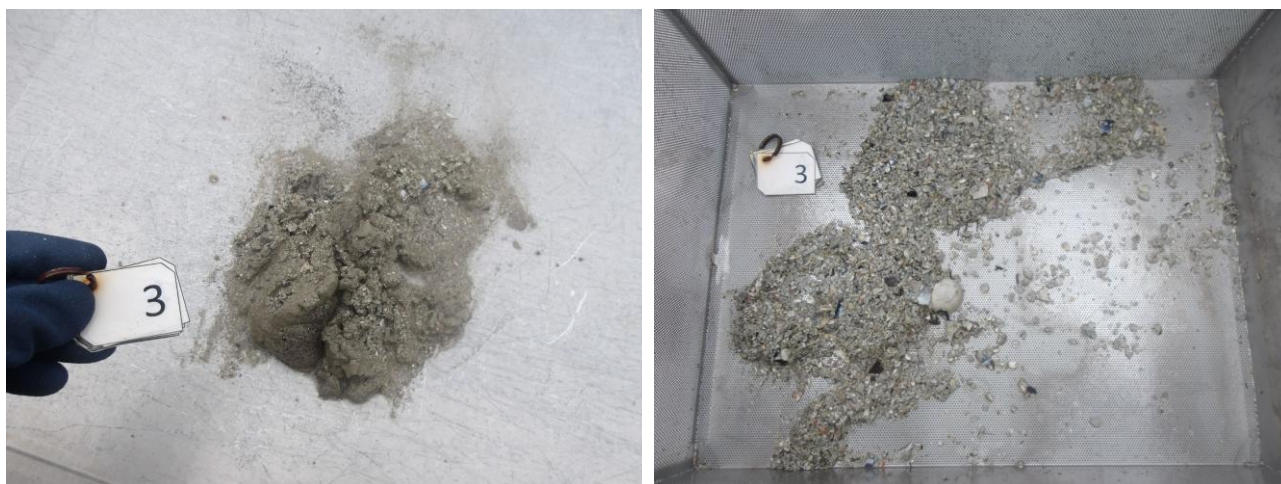
### Prøvepunkt 3

Figur 9. Bilder av sedimentet hentet opp fra prøvepunkt 3. Uvasket prøve til venstre og vasket/silt prøve til høyre.

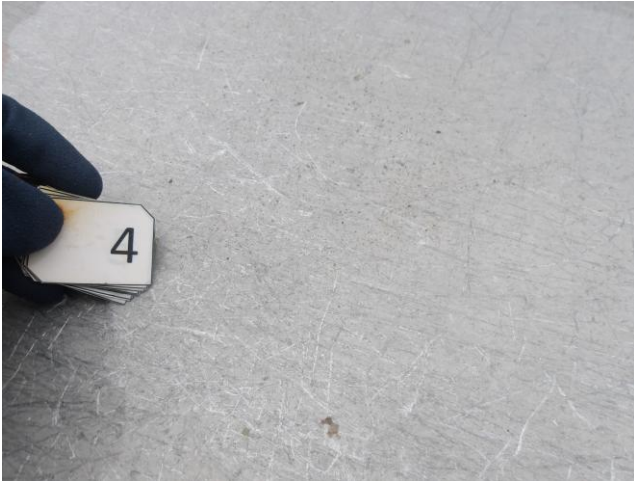
#### Prøvepunkt 4

Figur 10. Bilder av sedimentet hentet opp fra prøvepunkt 4.

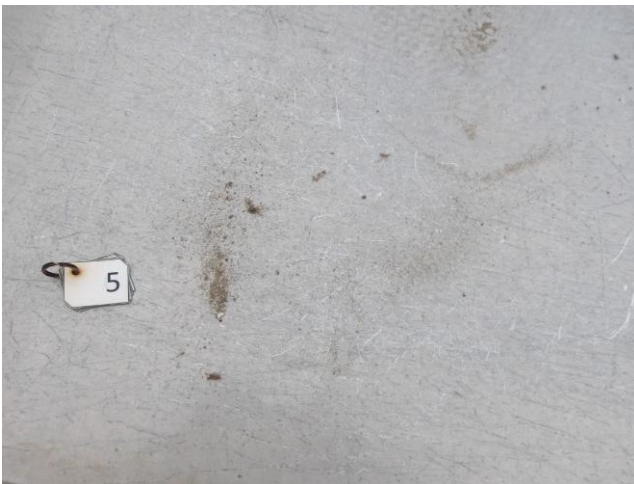
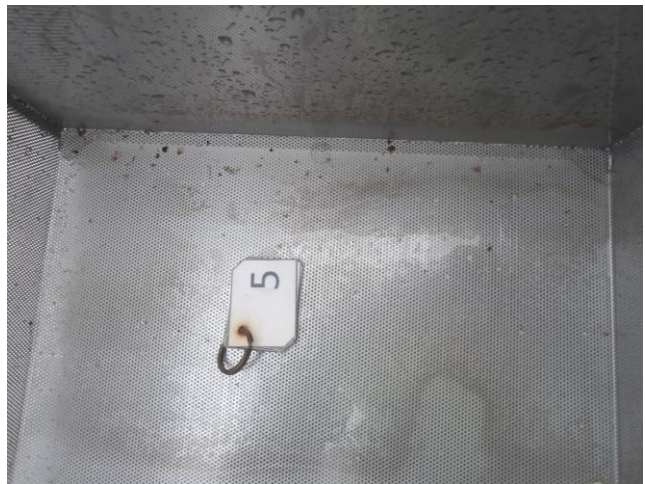
#### Prøvepunkt 5

| Prøvepunkt | Kommentar |
|---|---|
| 5 | Spor av sand. |

Figur 11. Bilder av sedimentet hentet opp fra prøvepunkt 5. Uvasket prøve til venstre og vasket/silt prøve til høyre.

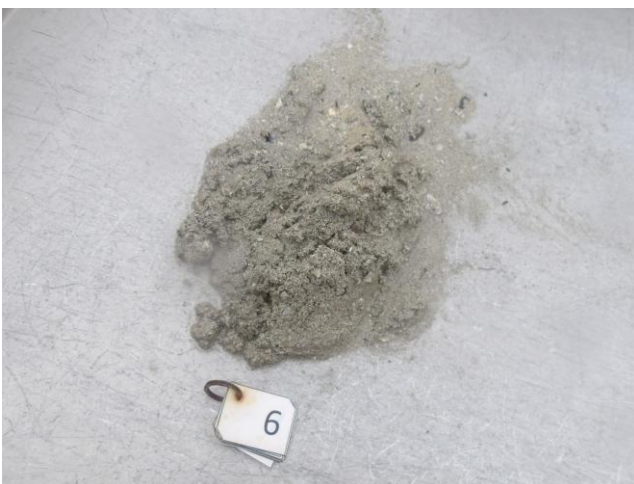
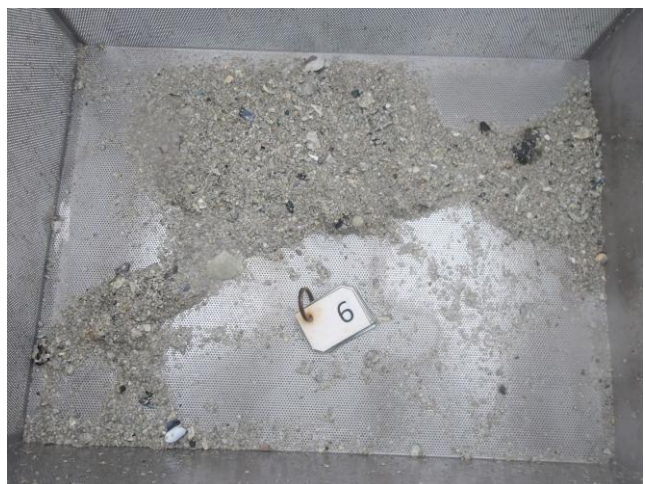
#### Prøvepunkt 6

Figur 12. Bilder av sedimentet hentet opp fra prøvepunkt 6. Uvasket prøve til venstre og vasket/silt prøve til høyre.

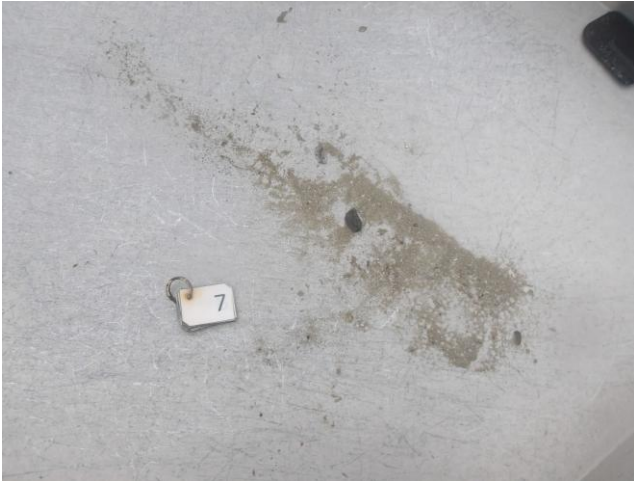
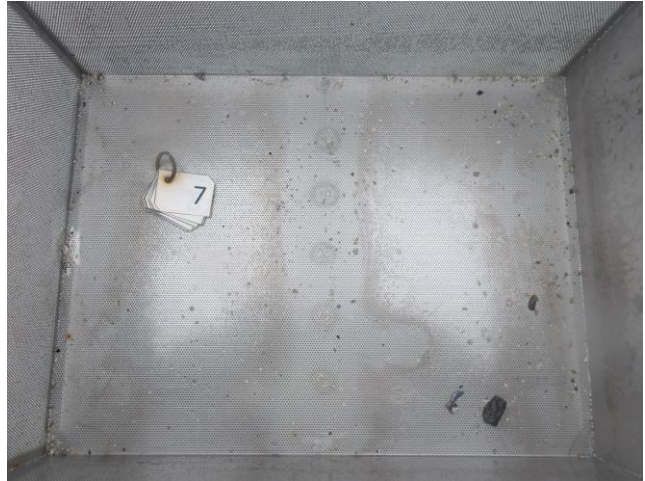
### Prøvepunkt 7

| Prøvepunkt | Kommentar |
|---|---|
| 7 | Stein, spor av sand. |

Figur 13. Bilder av sedimentet hentet opp fra prøvepunkt 7. Uvasket prøve til venstre og vasket/silt prøve til høyre.

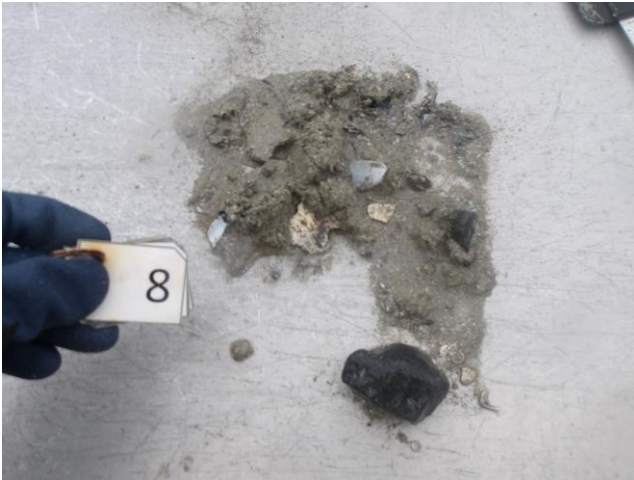
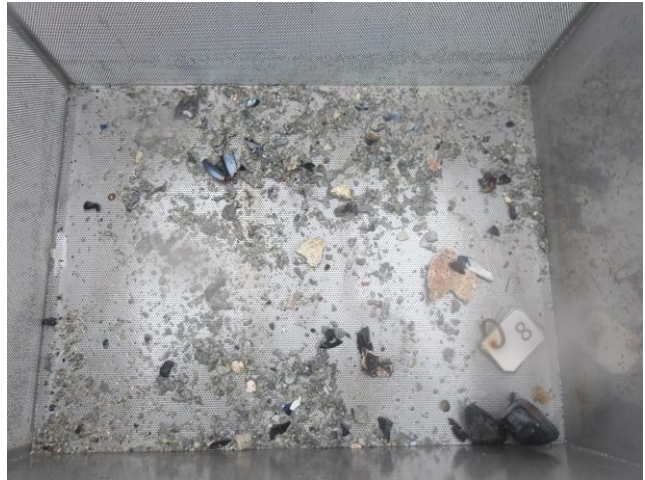
### Prøvepunkt 8

| Prøvepunkt | Kommentar |
|---|---|
| 8 | Stein. |

Figur 14. Bilder av sedimentet hentet opp fra prøvepunkt 8. Uvasket prøve til venstre og vasket/silt prøve til høyre.

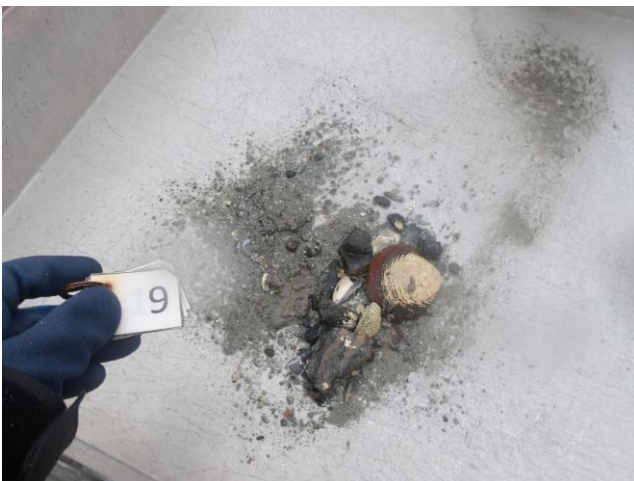
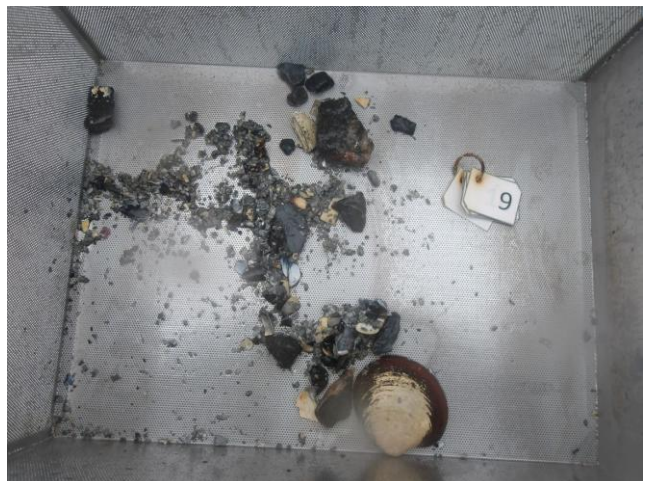
### Prøvepunkt 9

| Prøvepunkt | Kommentar |
|---|---|
| 9 | Stein, skjellrester. |

Figur 15. Bilder av sedimentet hentet opp fra prøvepunkt 9. Uvasket prøve til venstre og vasket/silt prøve til høyre.

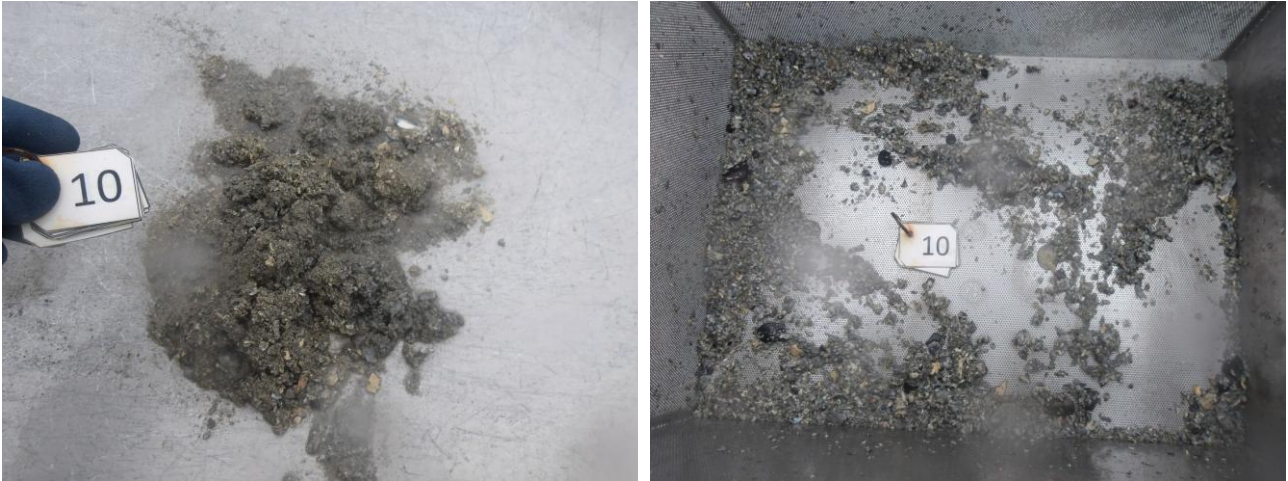
### Prøvepunkt 10

| Prøvepunkt | Kommentar |
|---|---|
| 10 | Stein, skjellrester. |

**Figur 16.** Bilder av sedimentet hentet opp fra prøvepunkt 10. Uvasket prøve til venstre og vasket/silt prøve til høyre.
