# **B-undersøkelse**

## **Lokalitet Almbakkevika (45078)**

### **Lokalitetstilstand 1**

Rapport ID 23153

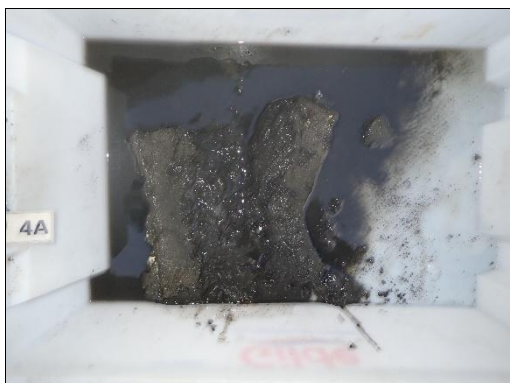
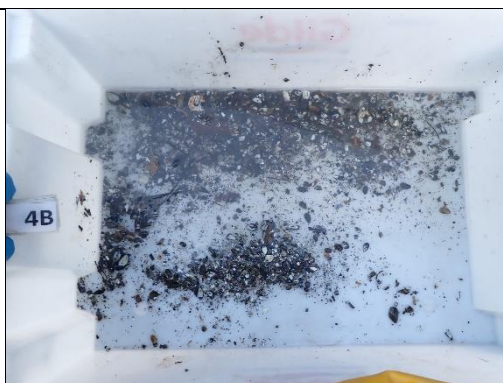
4

Bilder nedenfor viser sediment (A) og ferdig silt prøve (B) ved stasjonene.

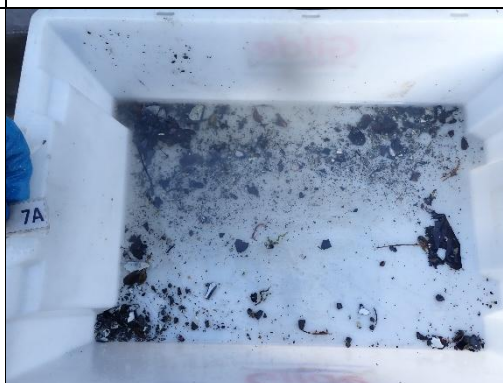
7 – Bilde mangler, bilde 7B er markert med 7A, dette var en glipp i felt og skulle vært markert med 7B.
