**B-undersøkelse**

**Lokalitet HEGGVIKA (10425)**

**Lokalitetstilstand 2**

Rapport ID 23158

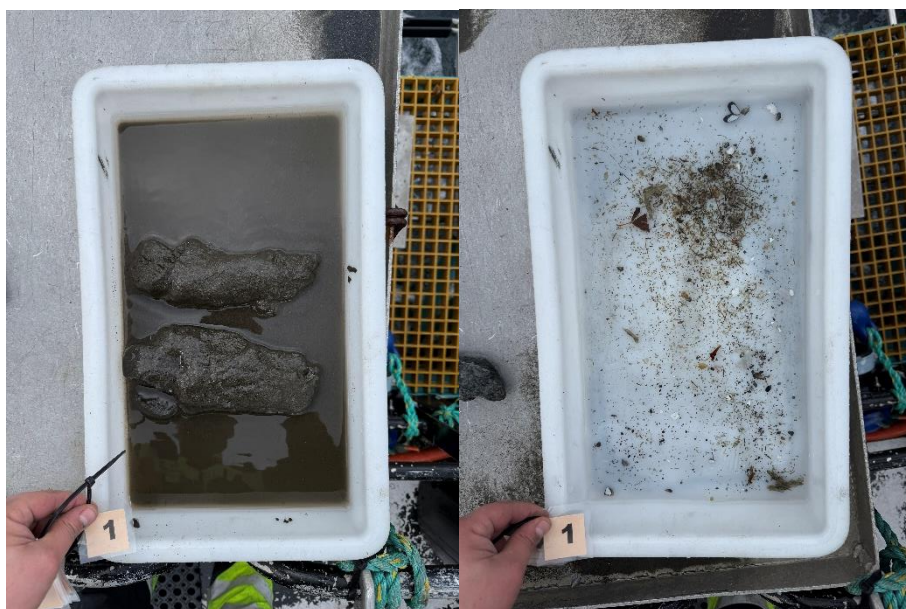
| Prøvepunkt | Kommentar |
|---|---|
| 1 | Malacoceros |

**Figur 1:** Bilder som viser substratet fra stasjon 1 før og etter siling. Foto: Aqua Kompetanse AS.

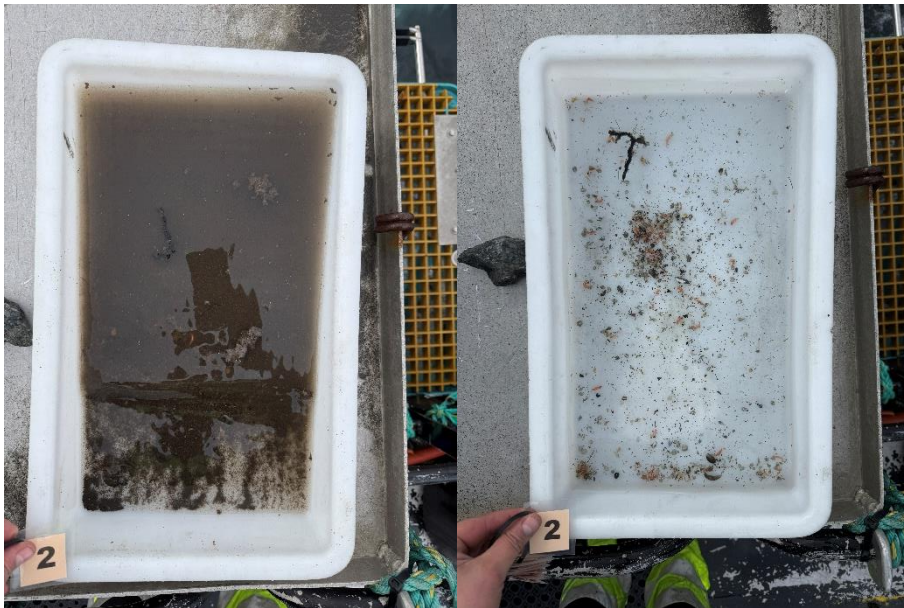
| Prøvepunkt | Kommentar |
|---|---|
| 2 | Fiskebein, flere arter børstemark |

**Figur 2:** Bilder som viser substratet fra stasjon 2 før og etter siling. Foto: Aqua Kompetanse AS.

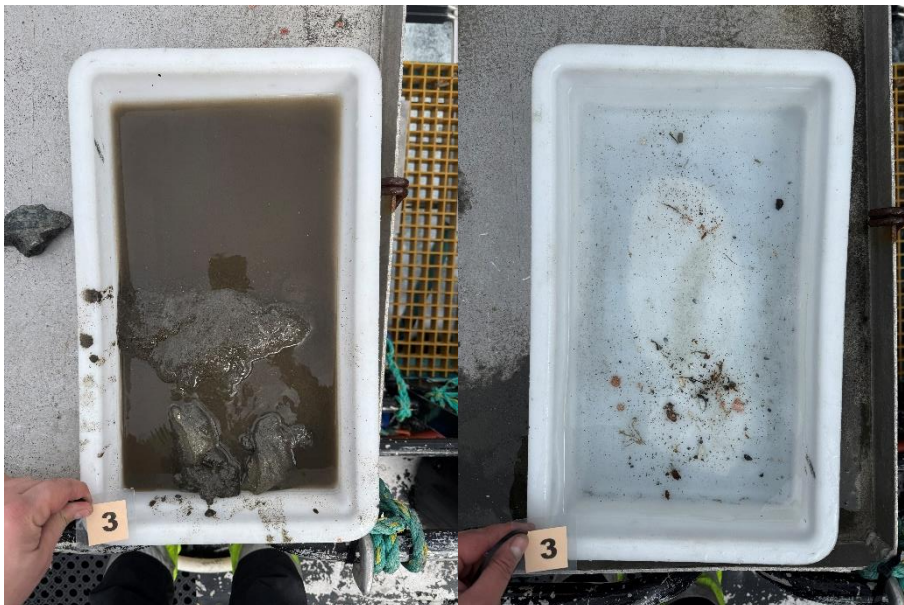
| Prøvepunkt | Kommentar |
|---|---|
| 3 | Flere arter børstemark |

**Figur 3:** Bilder som viser substratet fra stasjon 3 før og etter siling. Foto: Aqua Kompetanse AS.

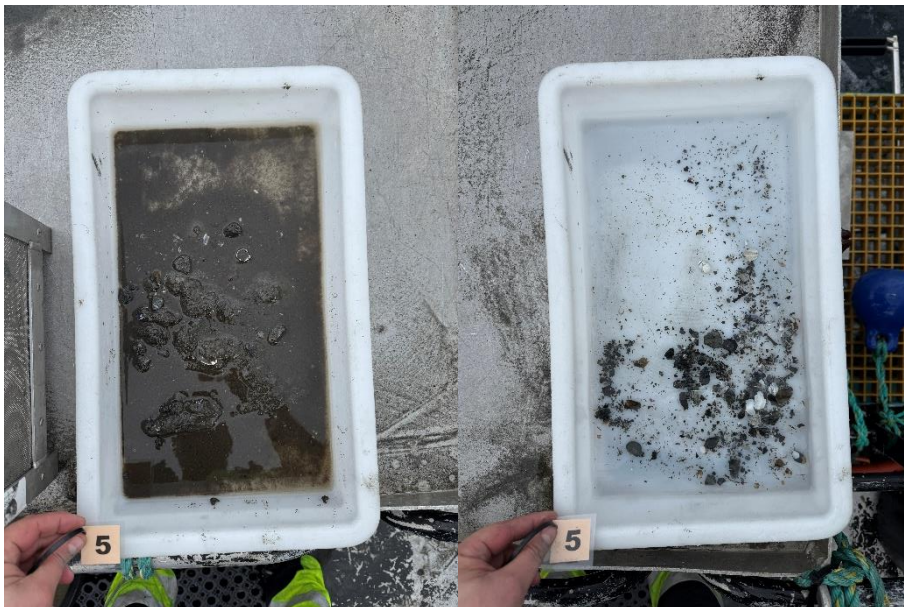
**Figur 5:** Bilder som viser substratet fra stasjon 5 før og etter siling. Foto: Aqua Kompetanse AS.

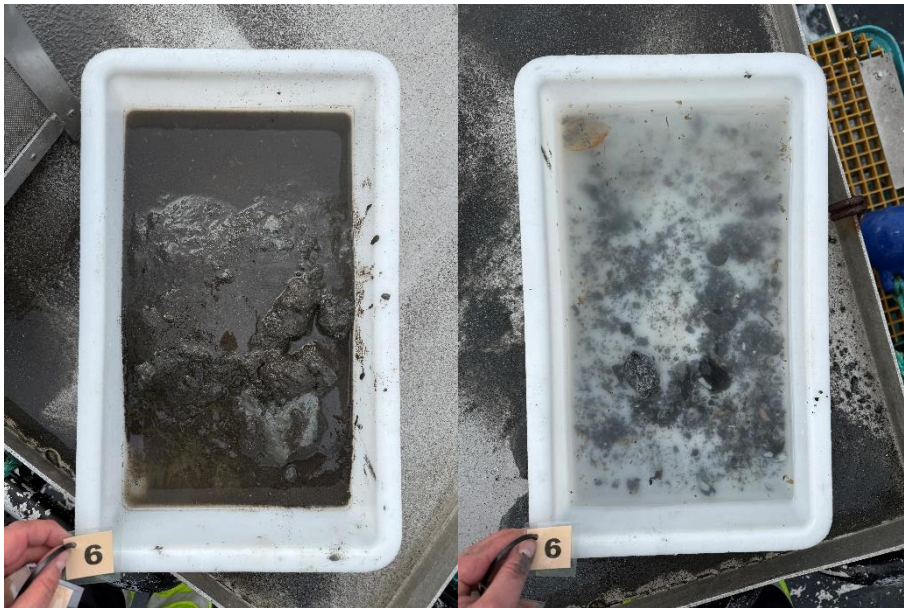
**Figur 6:** Bilder som viser substratet fra stasjon 6 før og etter siling. Foto: Aqua Kompetanse AS.

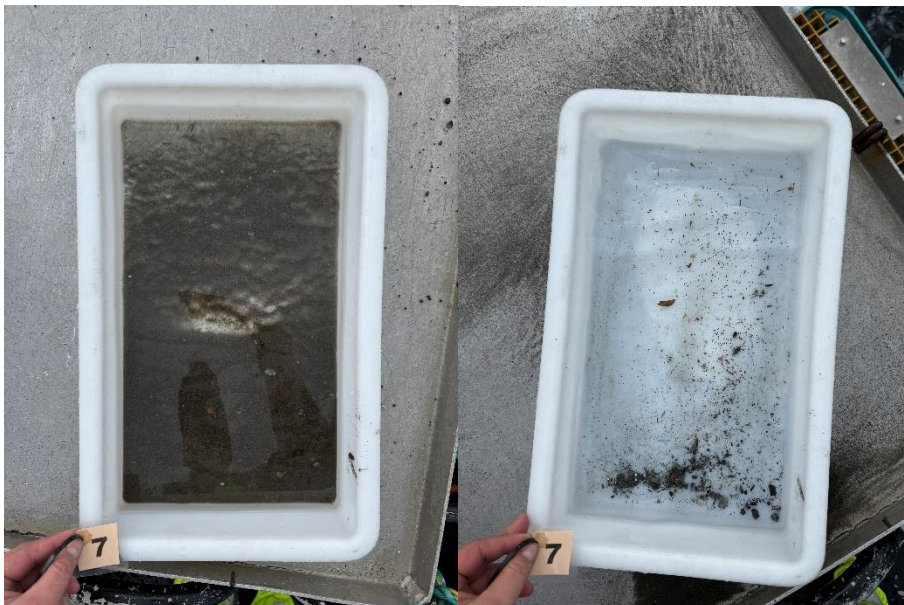
| Prøvepunkt | Kommentar |
|---|---|
| 7 | Lite sediment for elektrokjemimåling |

**Figur 7:** Bilder som viser substratet fra stasjon 7 før og etter siling. Foto: Aqua Kompetanse AS.

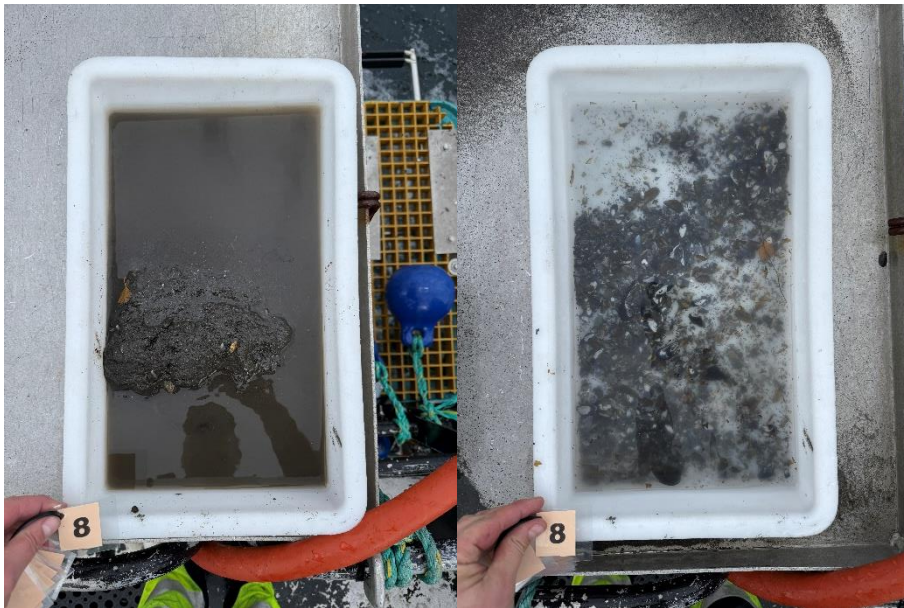
| Prøvepunkt | Kommentar |
|---|---|
| 8 | Flere arter børstemark |

**Figur 8:** Bilder som viser substratet fra stasjon 8 før og etter siling. Foto: Aqua Kompetanse AS.

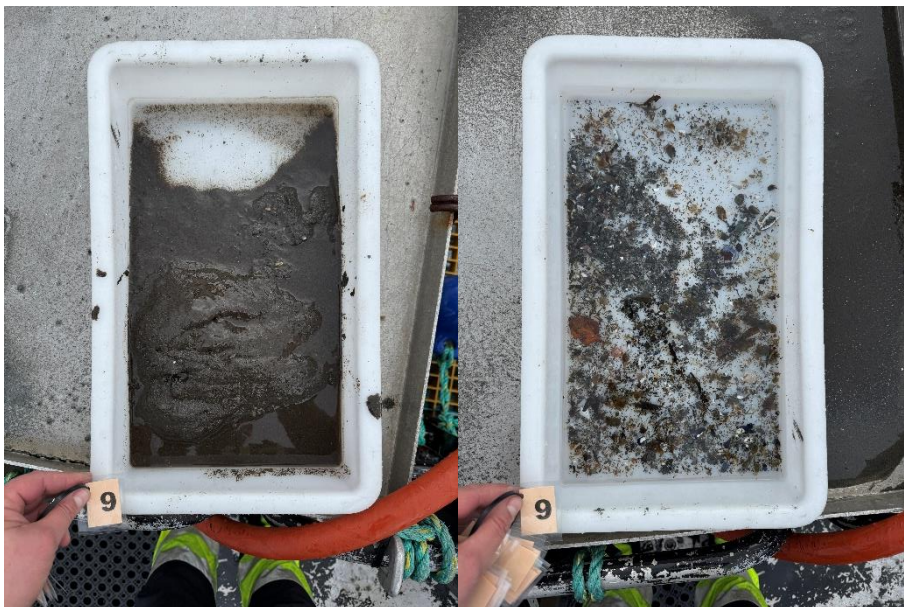
| Prøvepunkt | Kommentar |
|---|---|
| 9 | Flere arter børstemark |

**Figur 9:** Bilder som viser substratet fra stasjon 9 før og etter siling. Foto: Aqua Kompetanse AS.

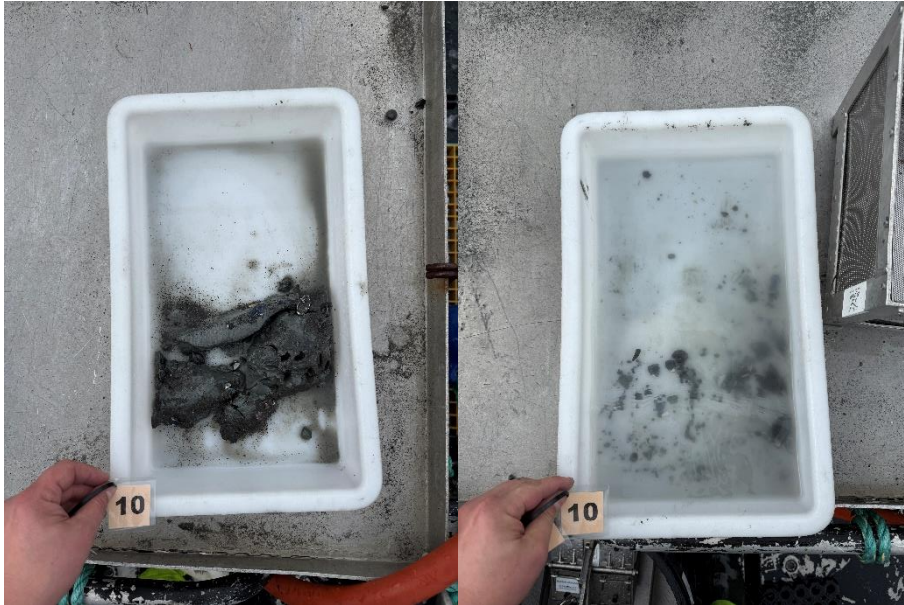
**Figur 10:** Bilder som viser substratet fra stasjon 10 før og etter siling. Foto: Aqua Kompetanse AS.

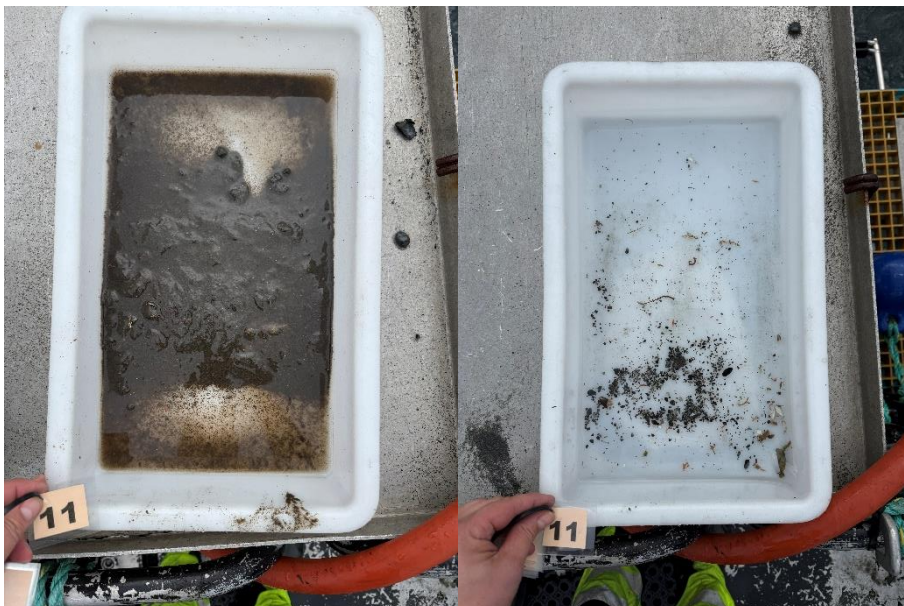
| Prøvepunkt | Kommentar |
|---|---|
| 11 | Flere arter børstemark, malacoceros |

**Figur 11:** Bilder som viser substratet fra stasjon 9 før og etter siling. Foto: Aqua Kompetanse AS.

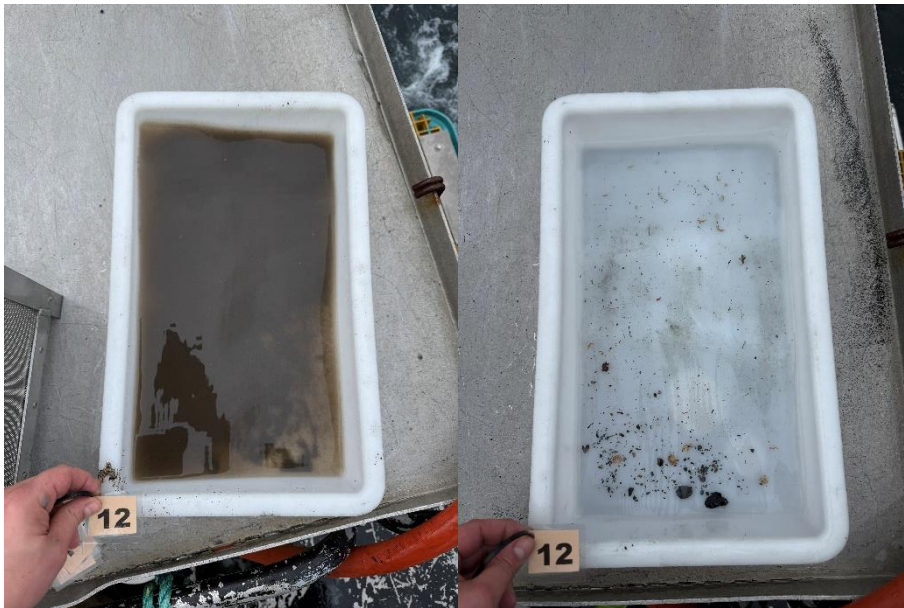
| Prøvepunkt | Kommentar |
|---|---|
| 12 | Malacoceros |

**Figur 12:** Bilder som viser substratet fra stasjon 9 før og etter siling. Foto: Aqua Kompetanse AS.

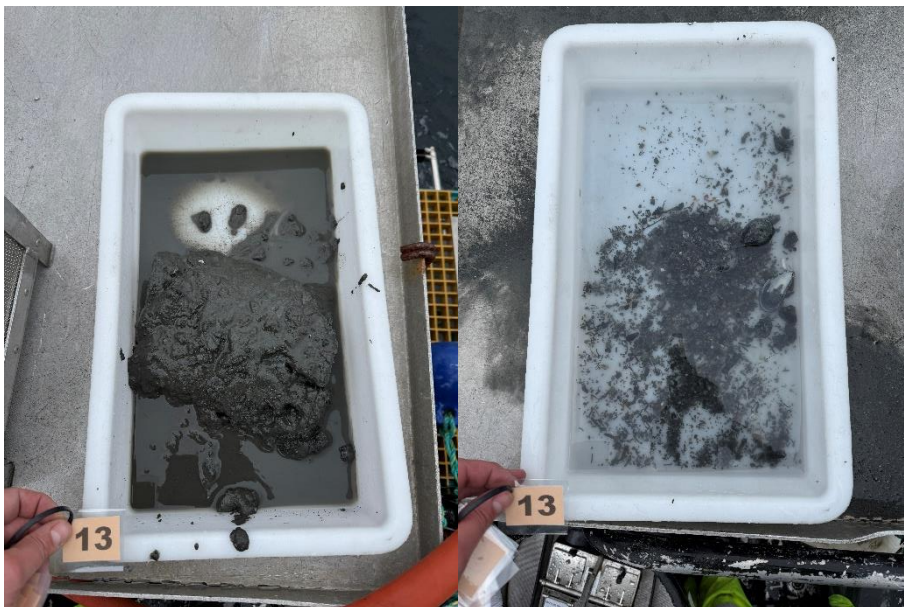
| Prøvepunkt | Kommentar |
|---|---|
| 13 | Flere arter børstemark, fiskebein |

**Figur 13:** Bilder som viser substratet fra stasjon 9 før og etter siling. Foto: Aqua Kompetanse AS.

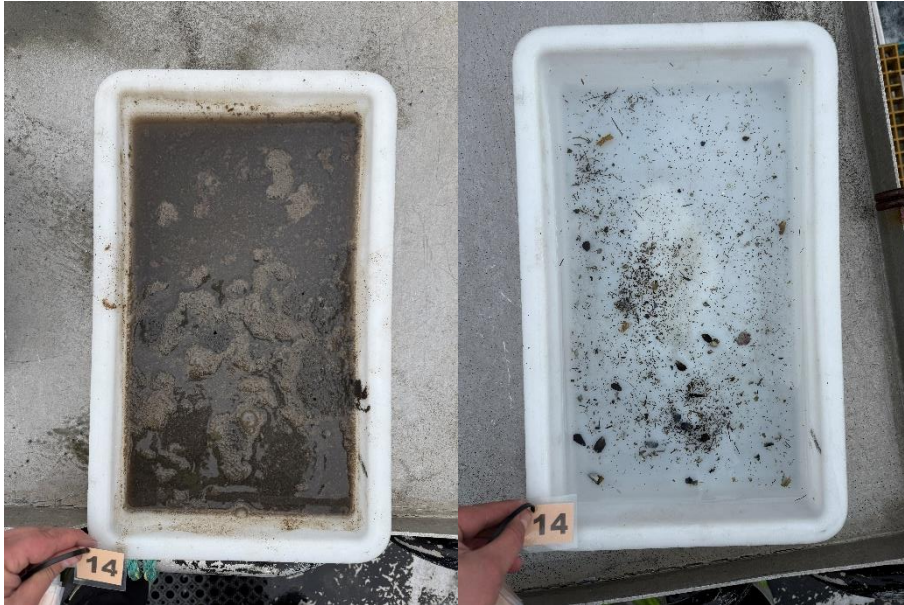
| Prøvepunkt | Kommentar |
|---|---|
| 14 | For løst sediment til å måle elektrokjemi |

**Figur 14:** Bilder som viser substratet fra stasjon 9 før og etter siling. Foto: Aqua Kompetanse AS.

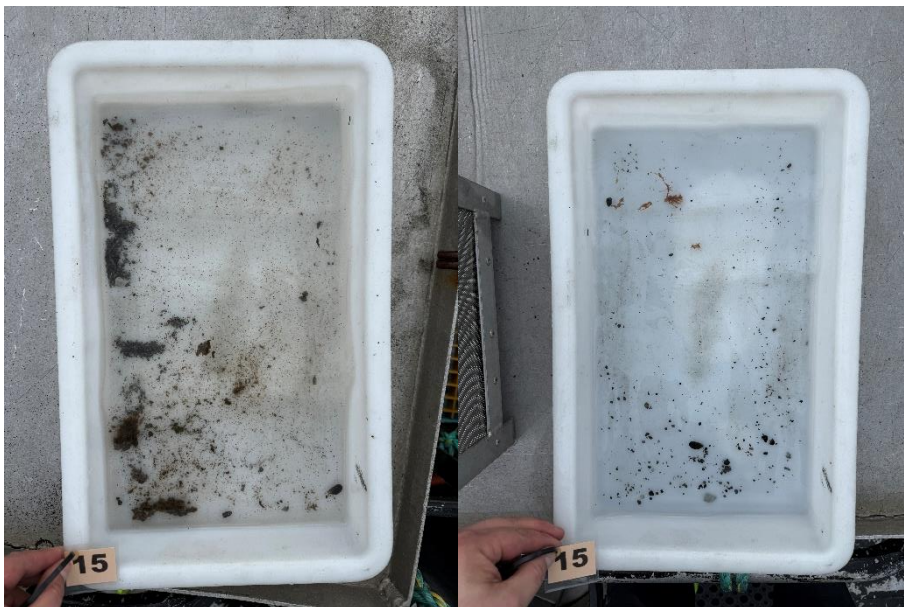
| Prøvepunkt | Kommentar |
|---|---|
| 15 | For lite sediment for elektrokjemimåling |

**Figur 15:** Bilder som viser substratet fra stasjon 9 før og etter siling. Foto: Aqua Kompetanse AS.

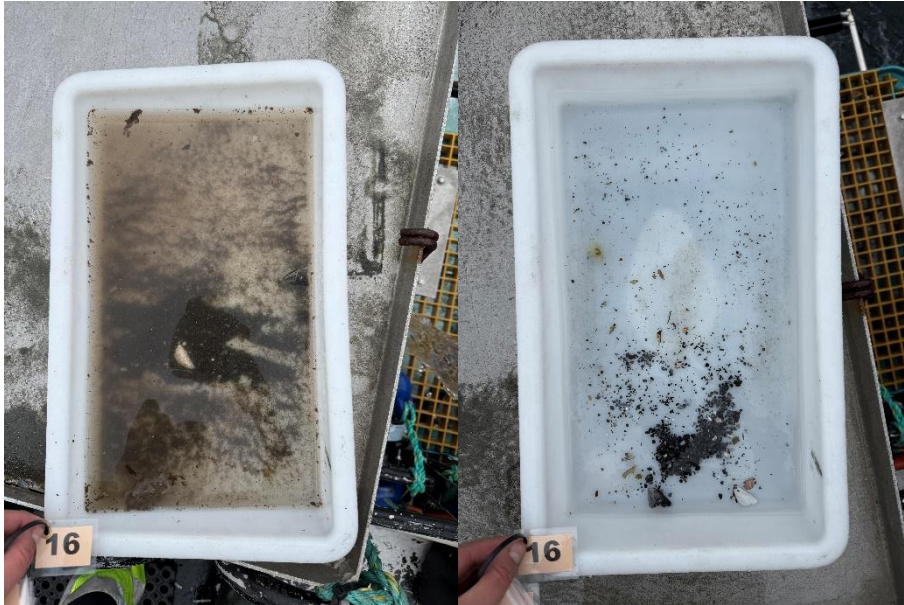
| Prøvepunkt | Kommentar |
|---|---|
| 16 | Fiskebein, malacoceros, for lite sediment for elektrokjemimåling |

**Figur 16:** Bilder som viser substratet fra stasjon 9 før og etter siling. Foto: Aqua Kompetanse AS.

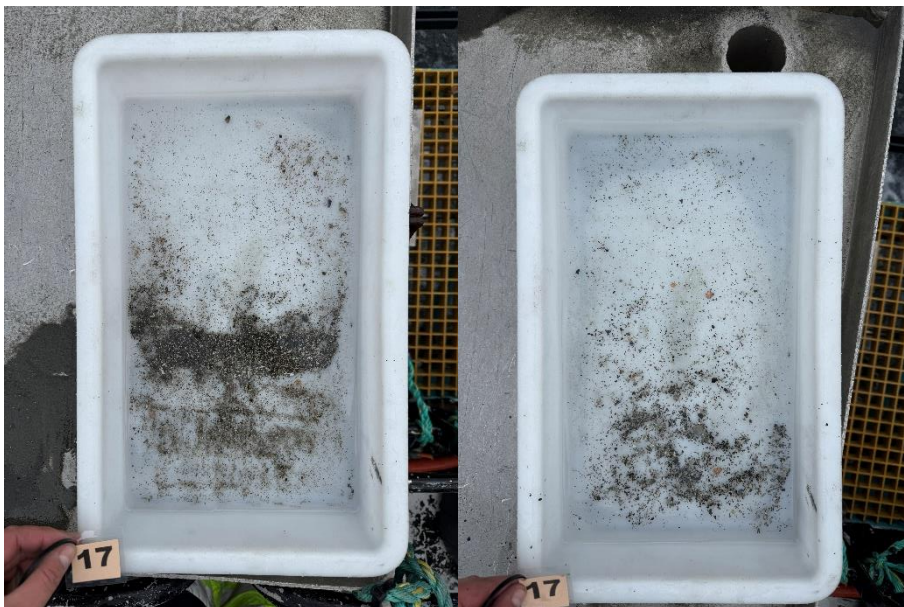
| Prøvepunkt | Kommentar |
|---|---|
| 17 | Malacoceros, for lite sediment for elektrokjemimåling |

**Figur 17:** Bilder som viser substratet fra stasjon 9 før og etter siling. Foto: Aqua Kompetanse AS.
