# **B-undersøkelse**

## **Lokalitet Gyltneset (39537)**

**Lokalitetstilstand 1**

Rapport ID 23160

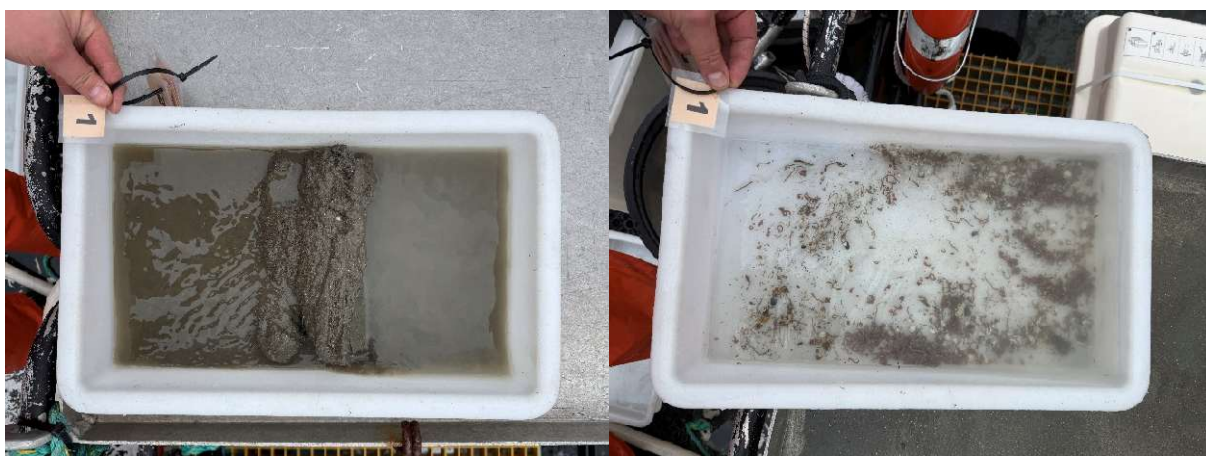
| Prøvepunkt | Kommentar |
|---|---|
| 1 | Thyasiridae, Capitella capitata. Urealistisk høy redox |

**Figur 1:** Bilder som viser substratet fra stasjon 1 før og etter siling. Foto: Aqua Kompetanse AS.

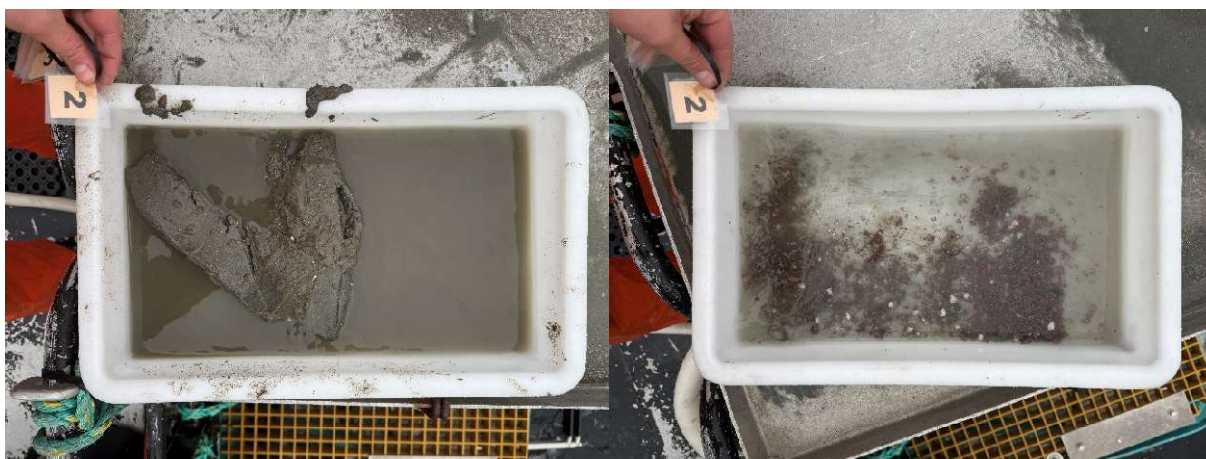
| Prøvepunkt | Kommentar |
|---|---|
| 2 | Thyasiridae, Capitella capitata. Urealistisk høy redox |

**Figur 2:** Bilder som viser substratet fra stasjon 2 før og etter siling. Foto: Aqua Kompetanse AS.

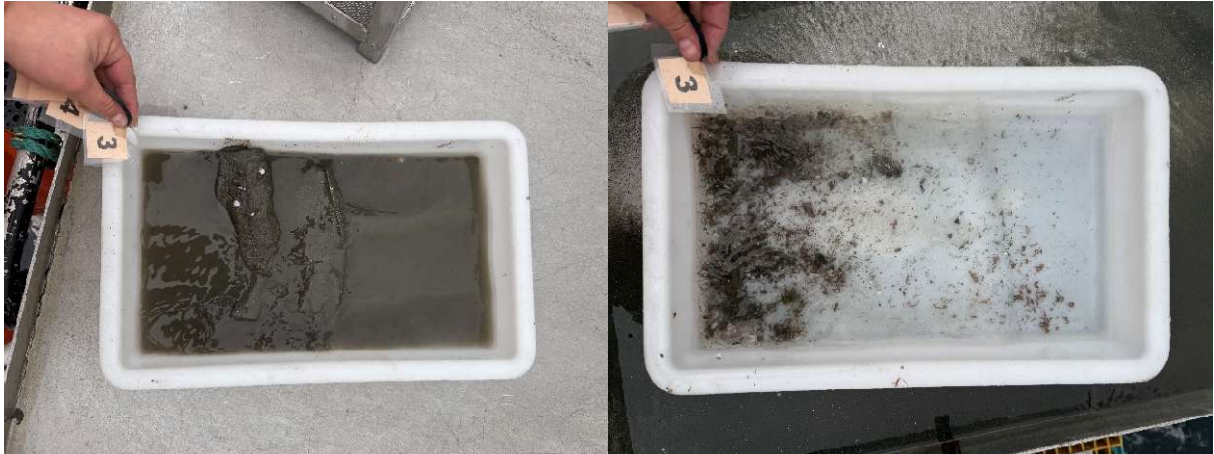
| Prøvepunkt | Kommentar |
|---|---|
| 3 | Thyasiridae, Capitella capitata |

**Figur 3:** Bilder som viser substratet fra stasjon 3 før og etter siling. Foto: Aqua Kompetanse AS.

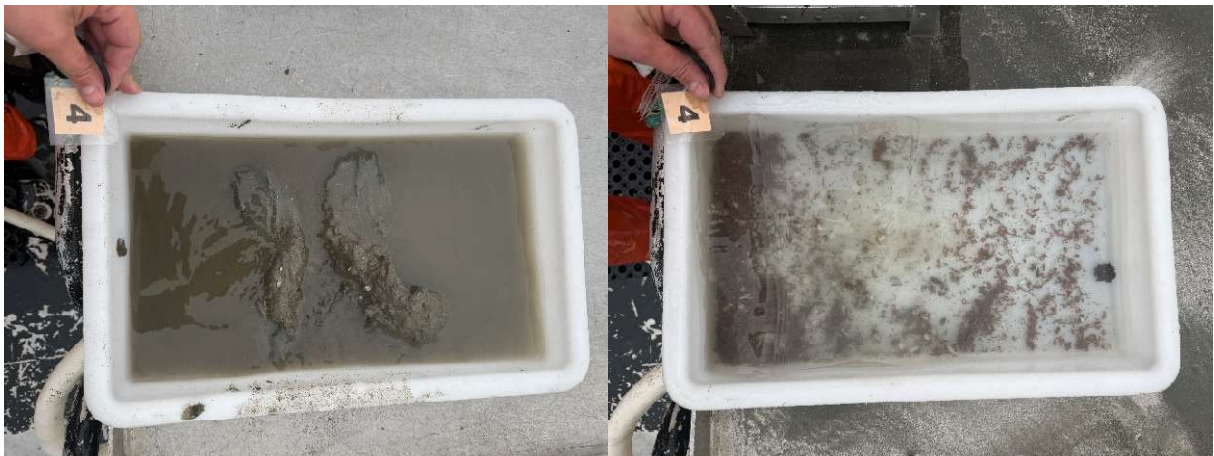
| Prøvepunkt | Kommentar |
|---|---|
| 4 | Thyasiridae, Capitella capitata |

**Figur 4:** Bilder som viser substratet fra stasjon 4 før og etter siling. Foto: Aqua Kompetanse AS.

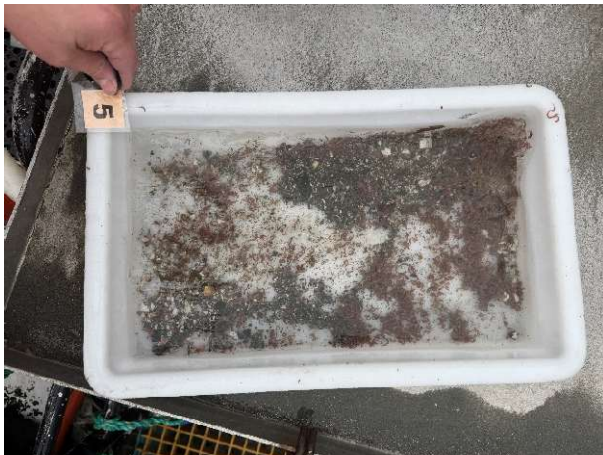
| Prøvepunkt | Kommentar |
|---|---|
| 5 | Thyasiridae, Capitella capitata |

**Figur 5:** Bilde som viser substratet fra stasjon 5. Foto: Aqua Kompetanse AS.

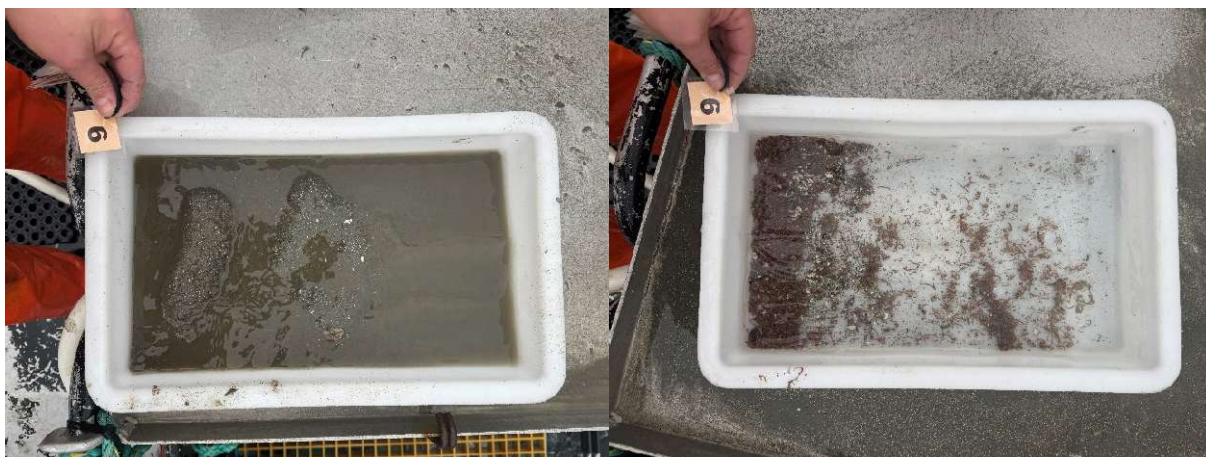
| Prøvepunkt | Kommentar |
|---|---|
| 6 | Thyasiridae, Capitella capitata |

**Figur 6:** Bilder som viser substratet fra stasjon 6 før og etter siling. Foto: Aqua Kompetanse AS.

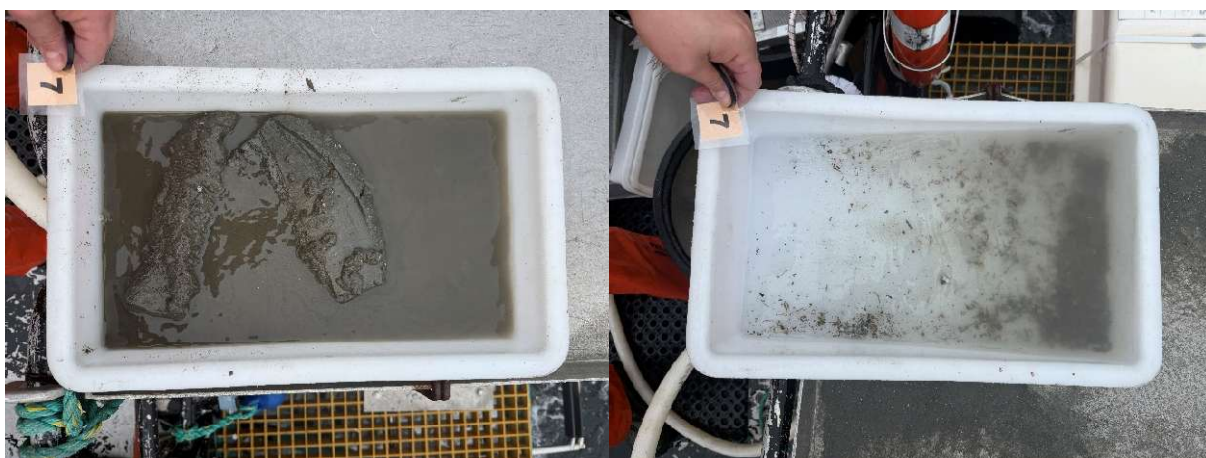
| Prøvepunkt | Kommentar |
|---|---|
| 7 | Thyasiridae, Capitella capitata |

**Figur 7:** Bilder som viser substratet fra stasjon 7 før og etter siling. Foto: Aqua Kompetanse AS.

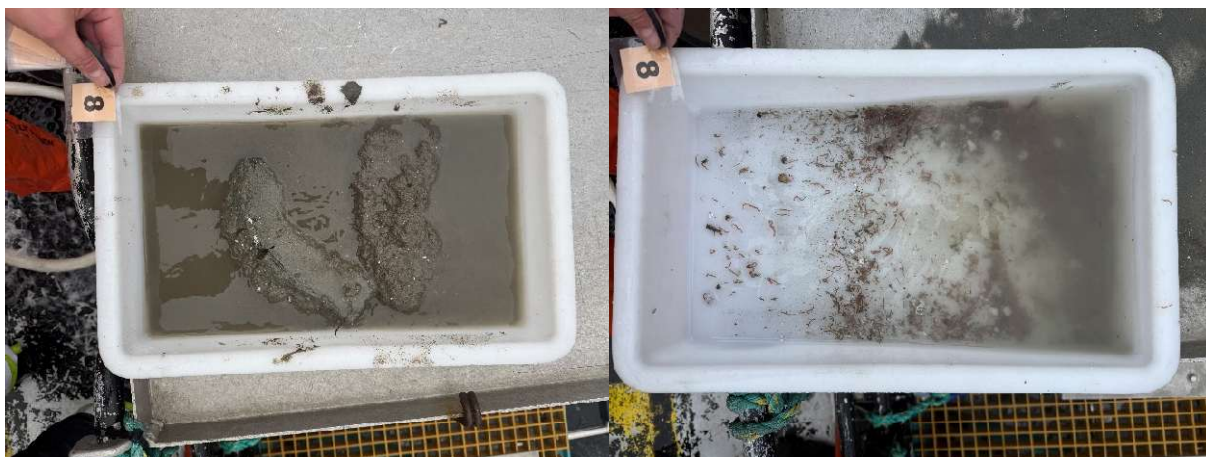
| Prøvepunkt | Kommentar |
|---|---|
| 8 | Thyasiridae, flere arter børstemark |

**Figur 8:** Bilder som viser substratet fra stasjon 8 før og etter siling. Foto: Aqua Kompetanse AS.

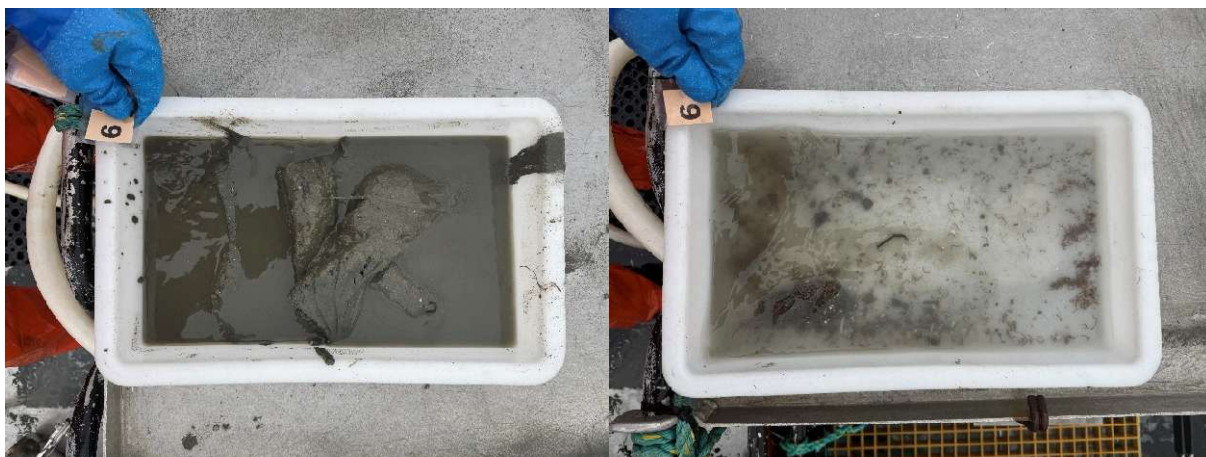
| Prøvepunkt | Kommentar |
|---|---|
| 9 | Thyasiridae, flere arter børstemark, slimål |

**Figur 9:** Bilder som viser substratet fra stasjon 9 før og etter siling. Foto: Aqua Kompetanse AS.

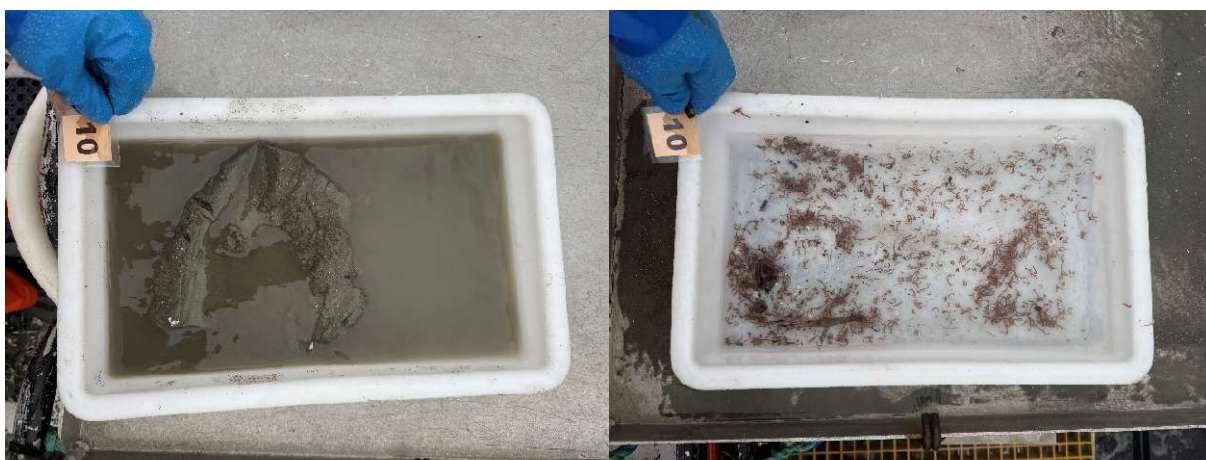
| Prøvepunkt | Kommentar |
|---|---|
| 10 | Thyasiridae, Capitella capitata |

**Figur 10:** Bilder som viser substratet fra stasjon 10 før og etter siling. Foto: Aqua Kompetanse AS.

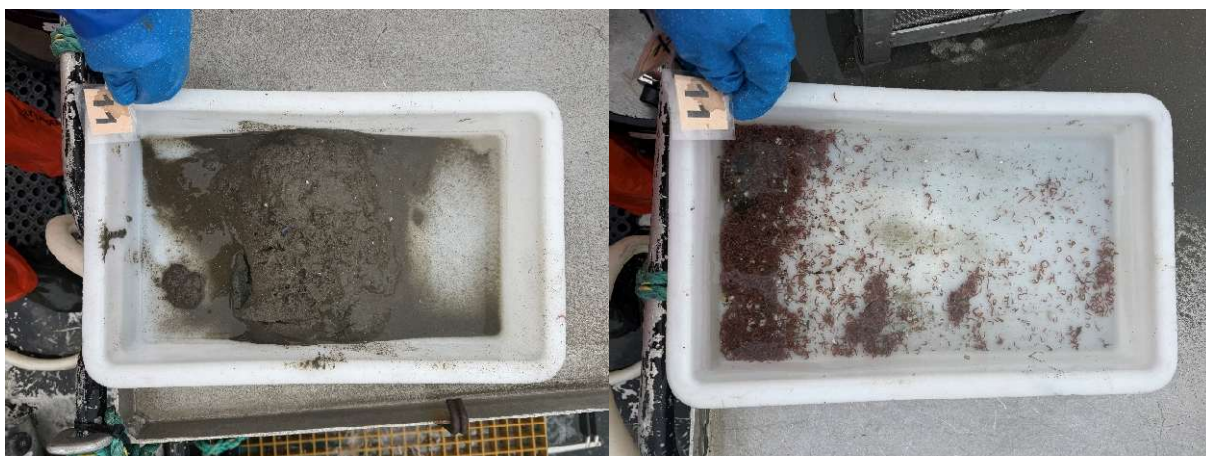
| Prøvepunkt | Kommentar |
|---|---|
| 11 | Thyasiridae, Capitella capitata, slimål |

**Figur 11:** Bilder som viser substratet fra stasjon 11 før og etter siling. Foto: Aqua Kompetanse AS.

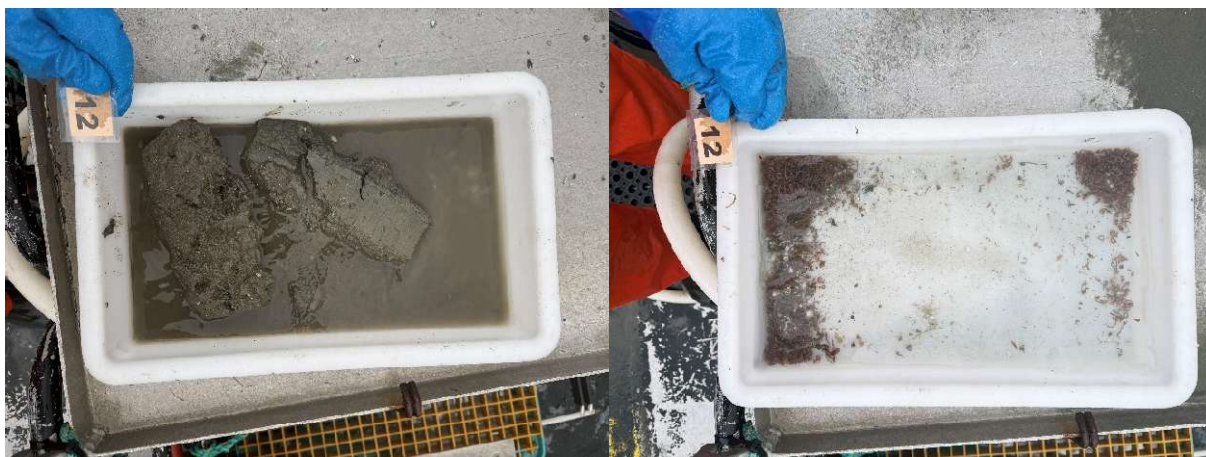
| Prøvepunkt | Kommentar |
|---|---|
| 12 | Thyasiridae, Capitella capitata |

**Figur 12:** Bilder som viser substratet fra stasjon 12 før og etter siling. Foto: Aqua Kompetanse AS.

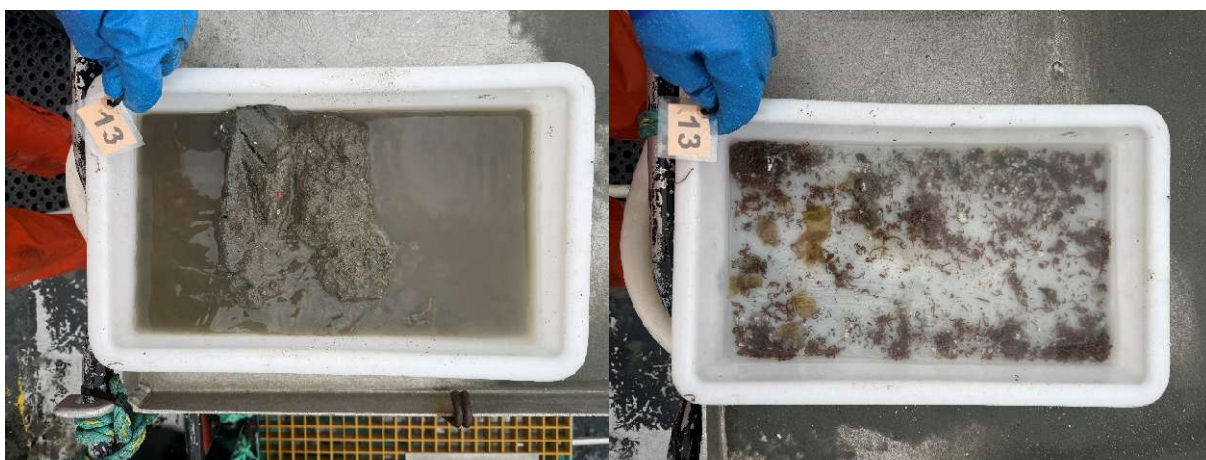
| Prøvepunkt | Kommentar |
|---|---|
| 13 | Thyasiridae, Capitella capitata, reke |

**Figur 13:** Bilder som viser substratet fra stasjon 13 før og etter siling. Foto: Aqua Kompetanse AS.

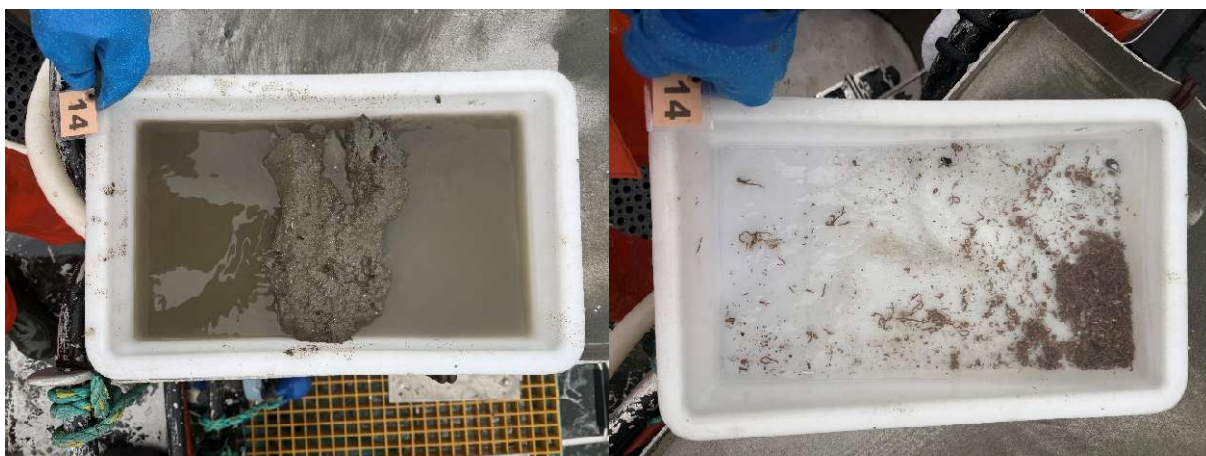
| Prøvepunkt | Kommentar |
|---|---|
| 14 | Capitella capitata |

**Figur 14:** Bilder som viser substratet fra stasjon 14 før og etter siling. Foto: Aqua Kompetanse AS.

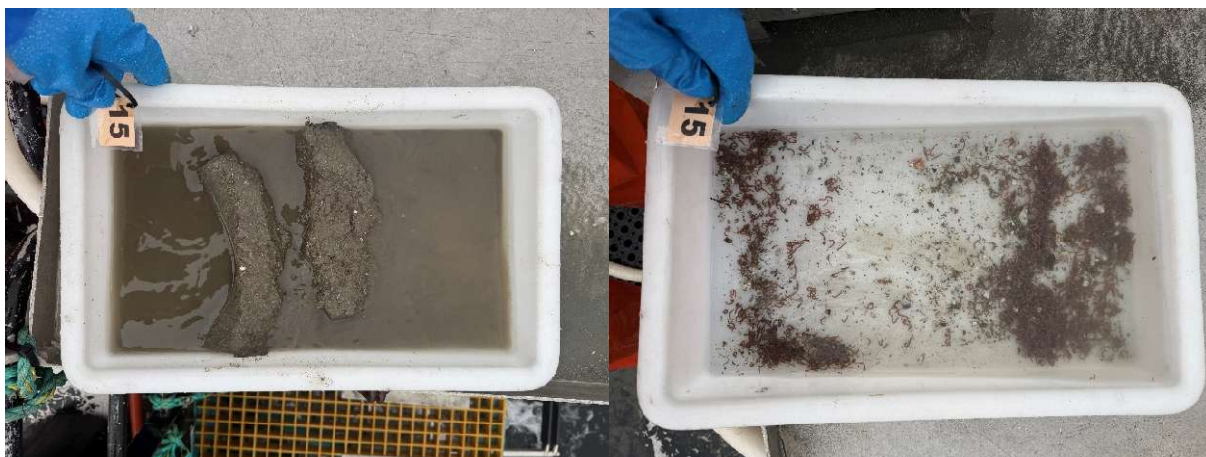
| Prøvepunkt | Kommentar |
|---|---|
| 15 | Thyasiridae, Capitella capitata |

**Figur 15:** Bilder som viser substratet fra stasjon 15 før og etter siling. Foto: Aqua Kompetanse AS.

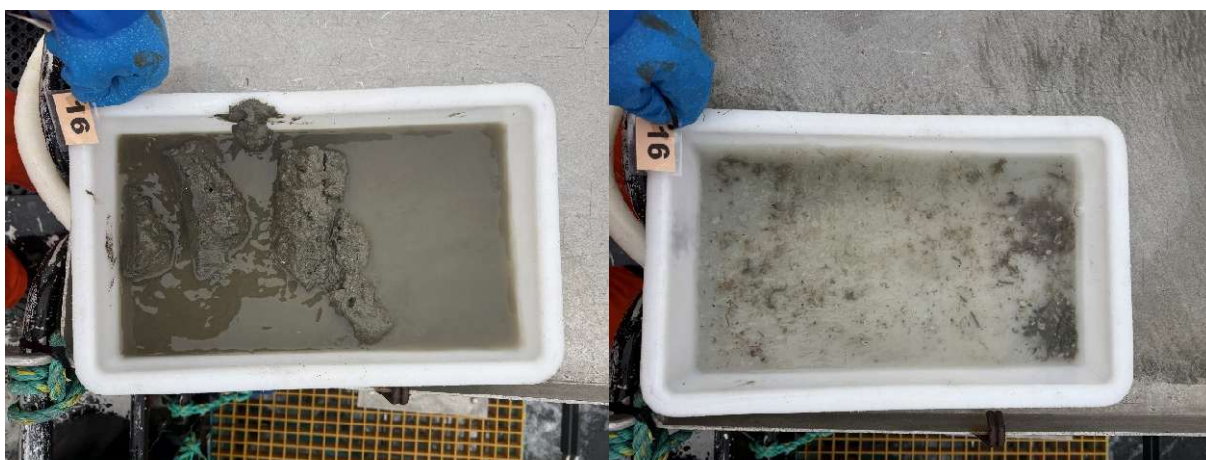
| Prøvepunkt | Kommentar |
|---|---|
| 16 | Thyasiridae, flere arter børstemark, slangestjerne |

**Figur 16:** Bilder som viser substratet fra stasjon 16 før og etter siling. Foto: Aqua Kompetanse AS.

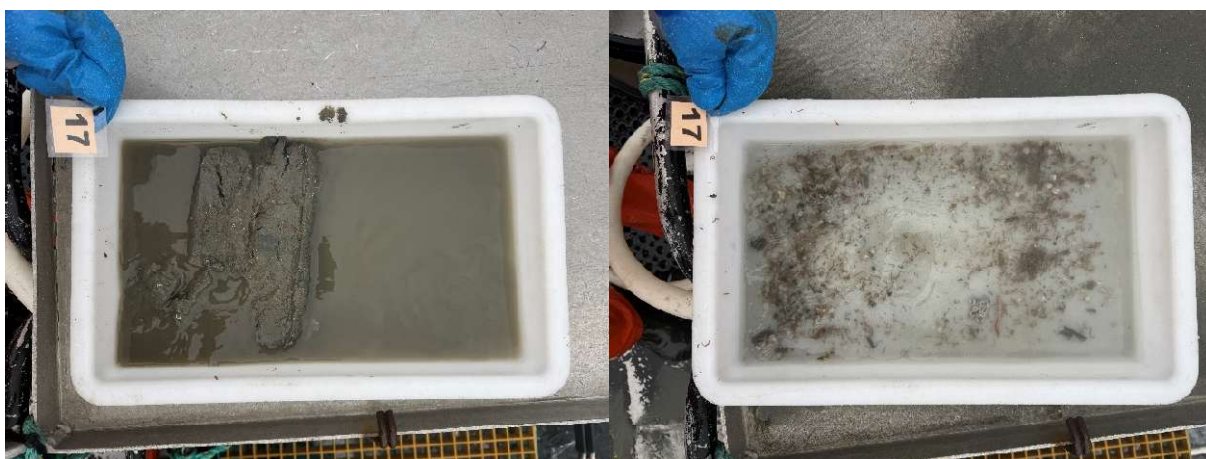
| Prøvepunkt | Kommentar |
|---|---|
| 17 | Thyasiridae, flere arter børstemark |

**Figur 17:** Bilder som viser substratet fra stasjon 17 før og etter siling. Foto: Aqua Kompetanse AS.
