# **B-undersøkelse**

## **Lokalitet Portevika (11688)**

**Lokalitetstilstand 1**

Rapport ID 23162

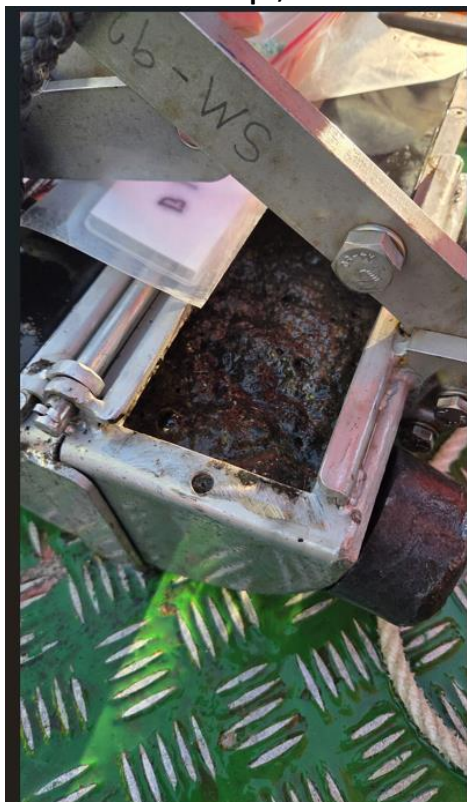
| Prøvepunkt | Kommentar |
|---|---|
| 1 | H2S prøve, pH og eH ble målt, før prøven ble kastet uten å ha blitt siktet. Det er derfor usikker om det var dyr eller ikke. |

Ikke siktet pga H<sub>2</sub>S

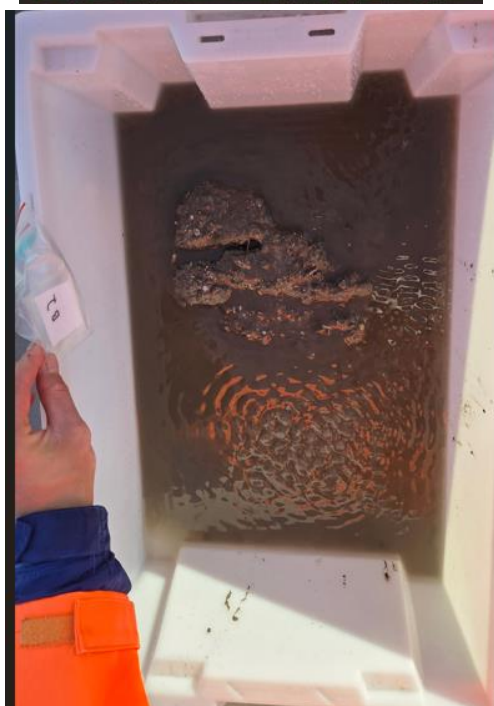
| Prøvepunkt | Kommentar |
|---|---|
| 2 | Sjøpiggsvinet Brissopsis lyrifera ble funnet i prøven, dette regnes som en indikatorart for gode forhold. |

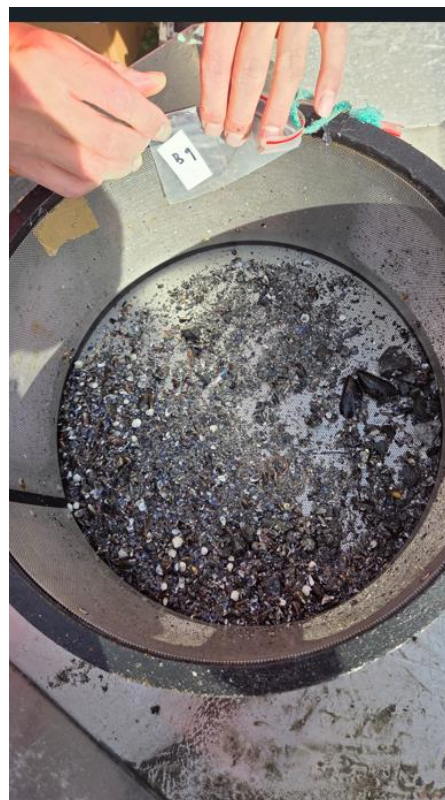
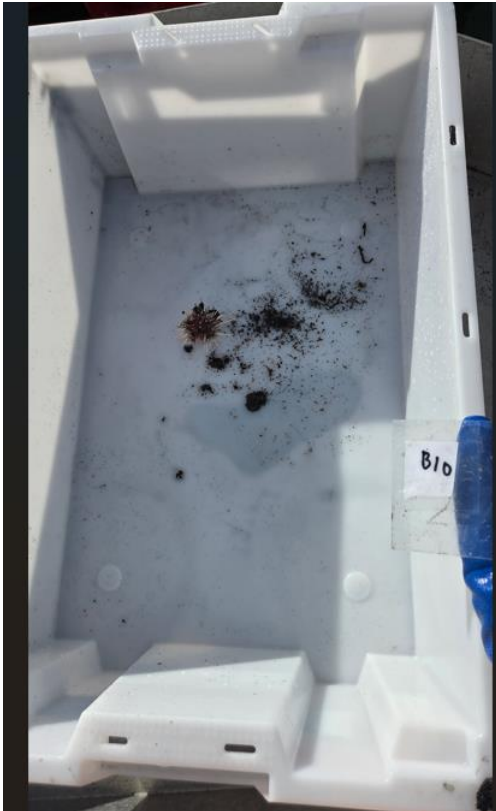
| Prøvepunkt | Kommentar |
|---|---|
| 10 | Minimalt med sediment. Hardbunn. Gracilechinus acutus/elegans funnet i prøven. Den lever gjerne på hardbunn, og indikerer gode miljøforhold. |

Ikke siktet. Hardbunn

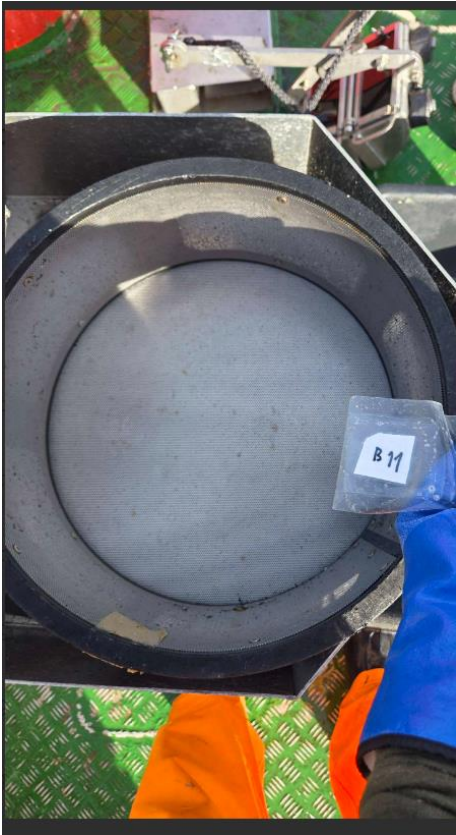
11

Ikke siktet. Hardbunn

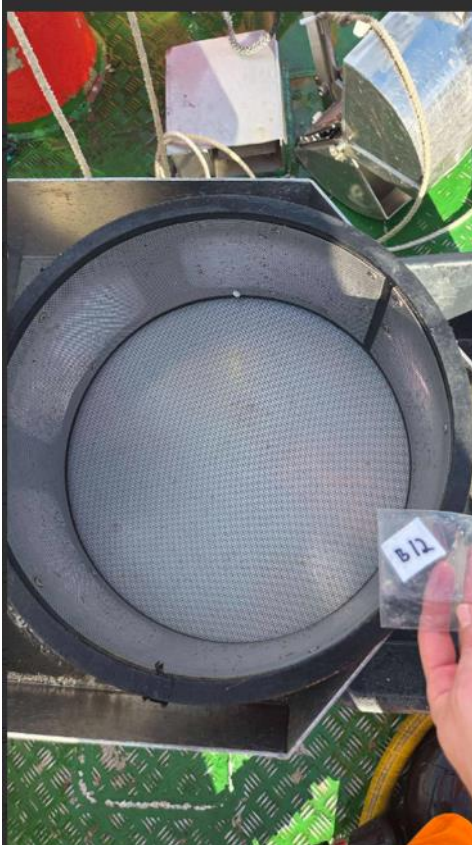
12

Ikke siktet, Hardbunn. Bare vann
