# **B-undersøkelse**

## **Lokalitet Stormneset (11290)**

**Lokalitetstilstand 1**

Rapport ID 23163

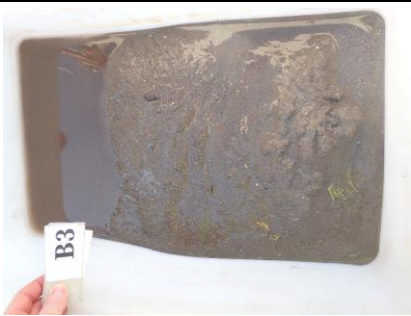
| <i>St</i> | <i>Bilde før sikting</i> | <i>Bilde etter sikting</i> |
|---|---|---|
| <b>St 3</b> | | |

| Prøvepunkt | Kommentar |
|---|---|
| 3 | Øverste sedimentlag (~1cm) var mykt, deretter fast. |

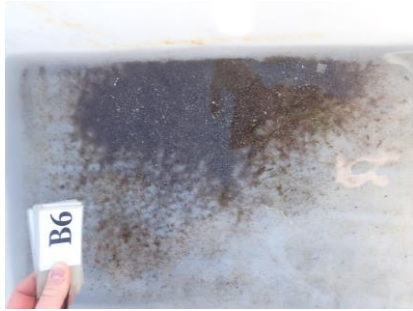
| <b>St 6</b> | | For lite sediment til sikting. |

| Prøvepunkt | Kommentar |
|---|---|
| 6 | Skrap begge forsøk. Nakensnegle. |

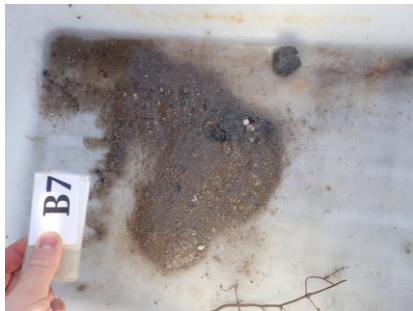
| <b>St 7</b> | | For lite sediment til sikting. |

| Prøvepunkt | Kommentar |
|---|---|
| 7 | Begge forsøk hadde stein i grabbåpning. |

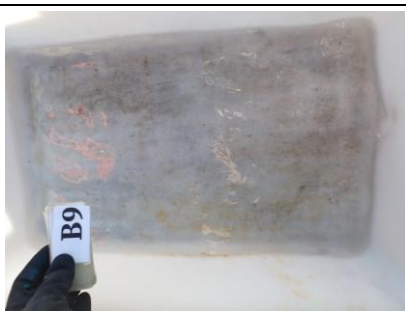
| <b>St 9</b> | | For lite sediment til sikting. |

| Prøvepunkt | Kommentar |
|---|---|
| 9 | Skrap begge forsøk. |
