# **B-undersøkelse**

## **Lokalitet Veines (45165)**

**Lokalitetstilstand 1**

Rapport ID 23164

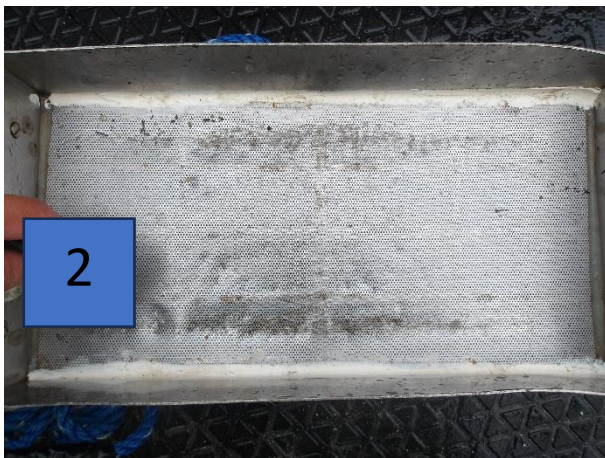
Hardbunn

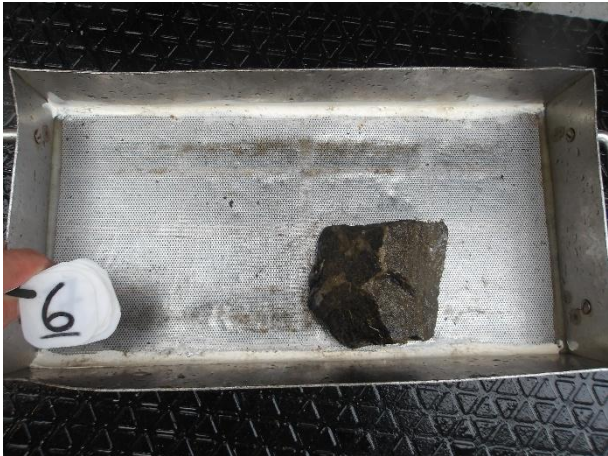
Hardbunn
