**B-undersøkelse**

**Lokalitet Flåtegrunnen (11833)**

**Lokalitetstilstand 1**

Rapport ID 23169

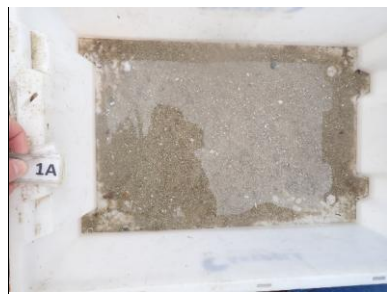
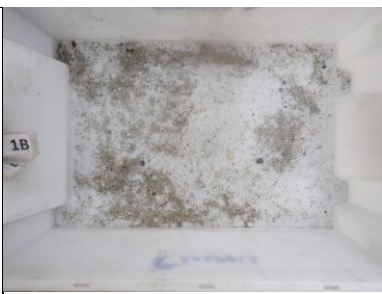
| <p>1A</p> | <p>1B</p> |

Bilder nedenfor viser sediment (A) og ferdig silt prøve (B) ved stasjonene.

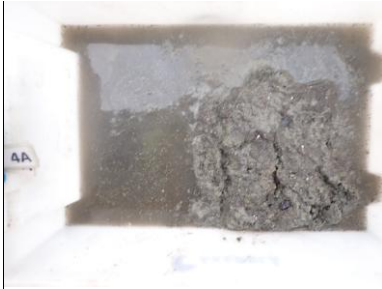
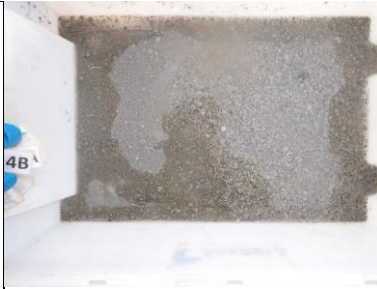
| Sammenheng / Konklusjon | <p>Helhetsvurdering: Lokalitet Flåtegrunnen får i B-undersøkelsen tilstand 1. Denne undersøkelsen ble utført ved maksimal produksjonsbelastning.</p> <p>Kjemiske og sensoriske målinger viste til meget dårlig sedimentmiljø (tilstand 4) ved én stasjon, dårlig sedimentmiljø (tilstand 3) ved tre stasjoner, godt sedimentmiljø (tilstand 2) ved fire stasjoner og meget godt sedimentmiljø (tilstand 1) ved ti stasjoner. Det ble funnet gravende bunndyr ved 15 av prøvene. Ved tre av disse stasjonene ble det funnet et større antall børstemark (n=80-150) i såkalte børstemarkkompleks, som er et tegn på organisk påvirkning. Hardbunn ble registrert på 8 av stasjonene hvor 2 av disse var steinbunn og 6 var fjellbunn. Kjemiske målinger (pH: 5,70 til 7,6 og Eh: -178 til -13) ble dermed foretatt på 10 av 18 stasjoner. Stasjon 4 utmerket seg på det kjemiske målingene som markant dårligere enn de andre. Her var det også observert før og fekalier og det var sterk lukt av prøven. Stasjonene hadde en trend med at prøvene ble dårligere østover i anlegget, noe som samsvarer med spredningsstrømmen som går parallelt med anlegget med retning øst-nordøst. De fire stasjonene som er lengst øst var hardbunn, og fikk dermed tilstand 1. Resultatene tyder også på at det ved stasjon 4 trolig ligger et lokalt akkumuleringspunkt.</p> <p>Det ble utført sensoriske målinger ved 13 stasjoner. De ble ikke observert gassbobler og 8 stasjoner hadde brun eller svart farge. 3 stasjoner hadde noe lukt og stasjon 4 hadde sterk lukt. 8 stasjoner hadde fast konsistens og 5 hadde myk konsistens. 4 stasjoner hadde under ¼ grabbvolum hvorav det var mulig å ta kjemiske målinger ved 1 stasjon. 5 stasjoner hadde ¼ - ¾ grabbvolum og 4 stasjoner hadde over ¾ grabbvolum. Det ble kun observert slamlag ved stasjon 4.</p> <p>Ved tidligere B-undersøkelser har Flåtegrunnen stort sett fått tilstand 1 og tilstand 2. Utenom i 2023, da fikk flåtegrunnen tilstand 3 ved maks belastning. Ved innværende produksjon ble samlet indeksverdi 0,97, noe som tilsvarer tilstand 1.</p> <p>Neste B-undersøkelse: I henhold til NS9410:2016 skal det ved lokalitetstilstand 1 ved maksimal produksjonsbelastning gjennomføres ny B-undersøkelse ved neste maksimale produksjonsbelastning.</p> |
