**B-undersøkelse**

**Lokalitet Glimbukta (10754)**

**Lokalitetstilstand 1**

Rapport ID 23172

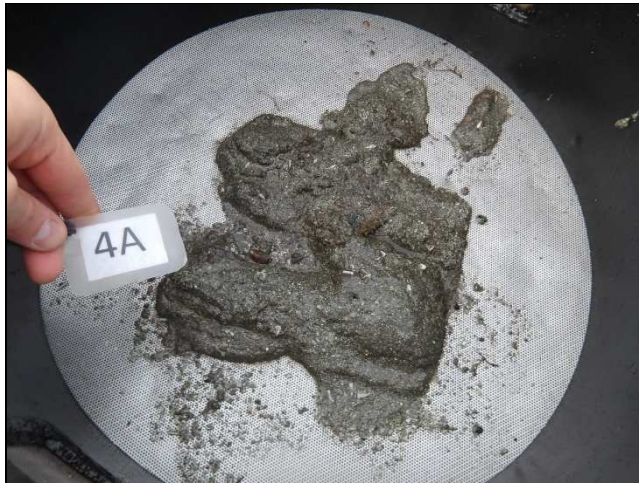
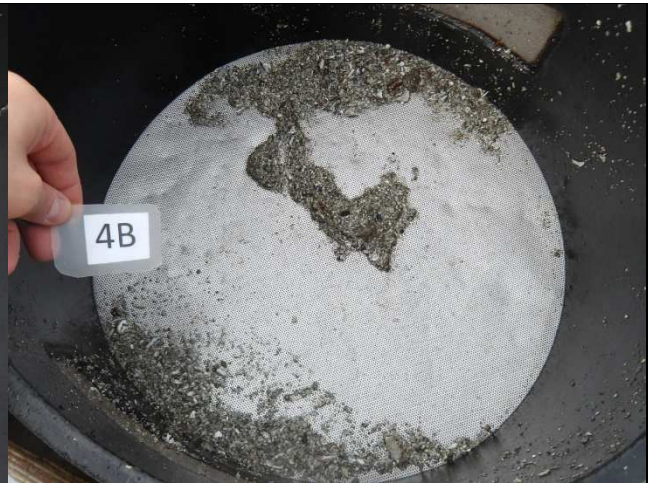
4

Bilder nedenfor viser sediment (A) og ferdig silt prøve (B) ved stasjonene.
