# **B-undersøkelse**

## **Lokalitet Smælingen (45092)**

**Lokalitetstilstand 1**

Rapport ID 23175

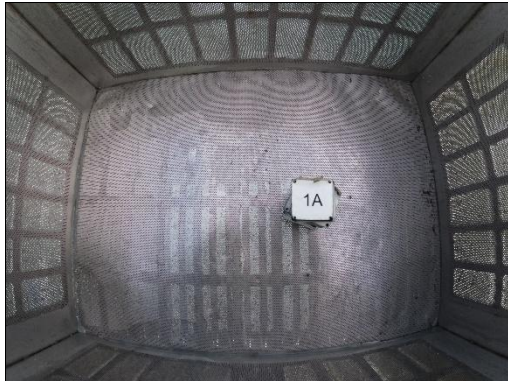
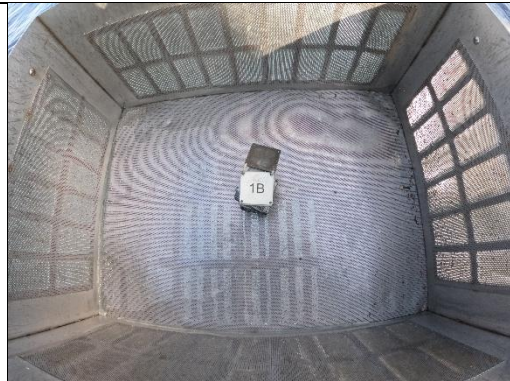
1

Bilder nedenfor viser sediment (A) og ferdig silt prøve (B) ved stasjonene.
