**B-undersøkelse**

**Lokalitet Nedre Kvarv (10513)**

**Lokalitetstilstand 1**

Rapport ID 23190

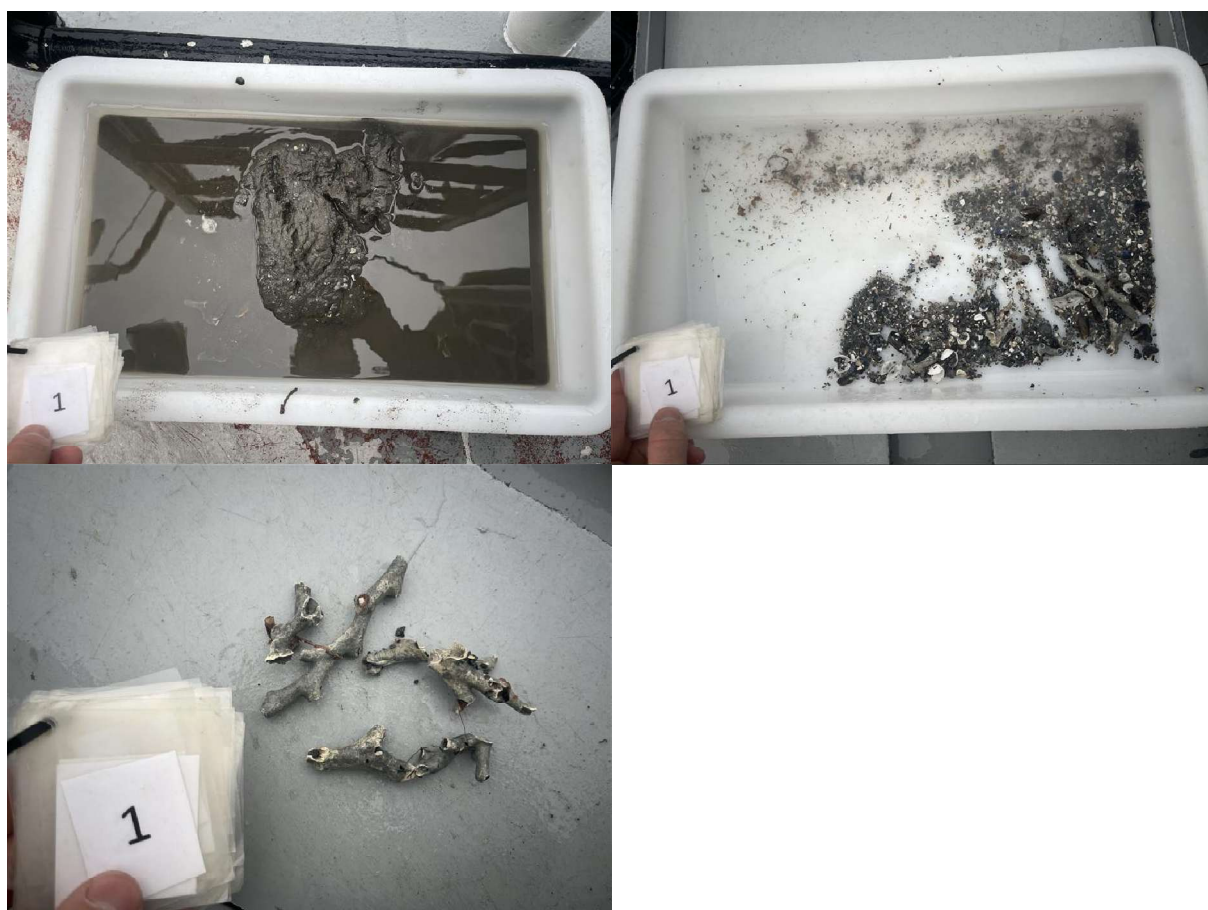
| Prøvepunkt | Kommentar |
|---|---|
| 1 | Capitella capitata, skjelett av øyekorall |

**Figur 1:** Bilder som viser substratet fra stasjon 1 før og etter siling. Samt bilde av øyekorall funnet ved stasjonen.  
Foto: Aqua Kompetanse AS.

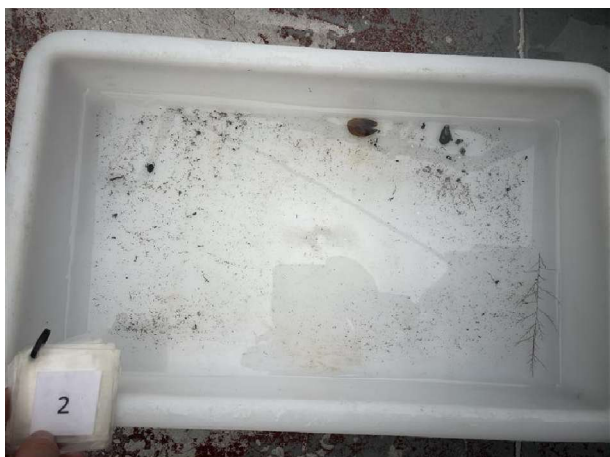
**Figur 2:** Bilde som viser substratet fra stasjon 2. Foto: Aqua Kompetanse AS.

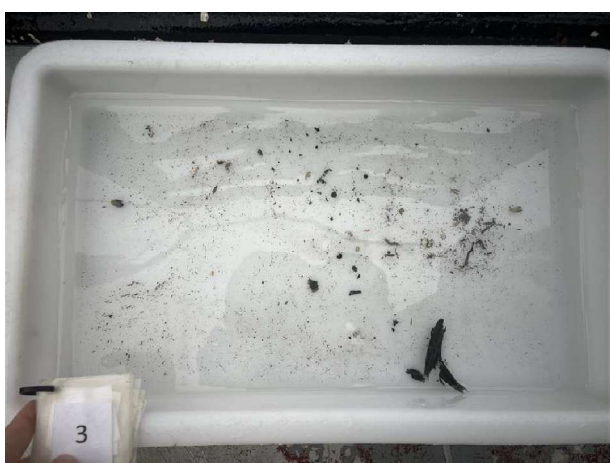
| Prøvepunkt | Kommentar |
|---|---|
| 3 | Malacoceros sp. |

**Figur 3:** Bilde som viser substratet fra stasjon 3. Foto: Aqua Kompetanse AS.

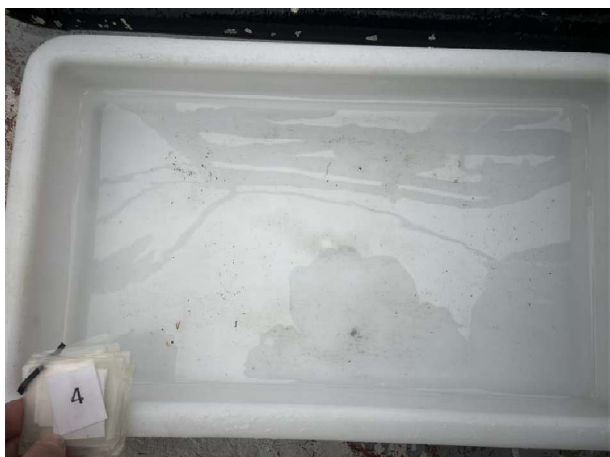
**Figur 4:** Bilde som viser substratet fra stasjon 4. Foto: Aqua Kompetanse AS.

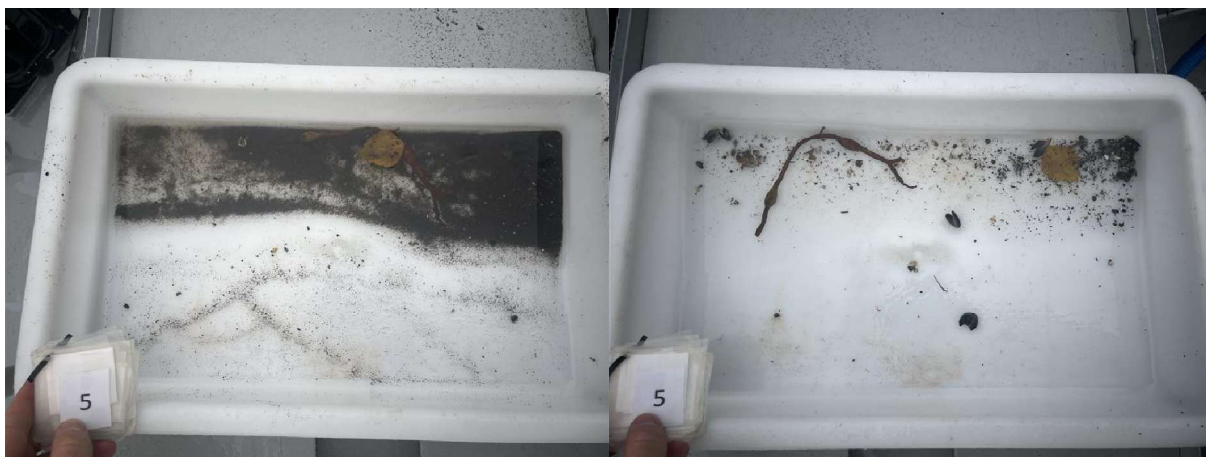
| Prøvepunkt | Kommentar |
|---|---|
| 5 | For lite sediment for elektrokjemiske målinger |

**Figur 5:** Bilder som viser substratet fra stasjon 5 før og etter siling. Foto: Aqua Kompetanse AS.

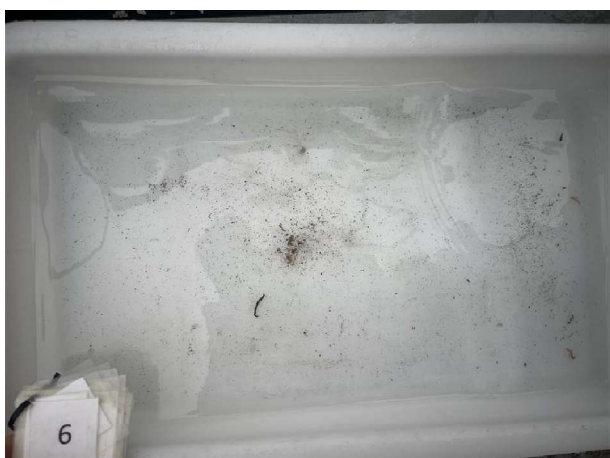
| Prøvepunkt | Kommentar |
|---|---|
| 6 | Malacoceros sp. |

**Figur 6:** Bilde som viser substratet fra stasjon 6. Foto: Aqua Kompetanse AS.

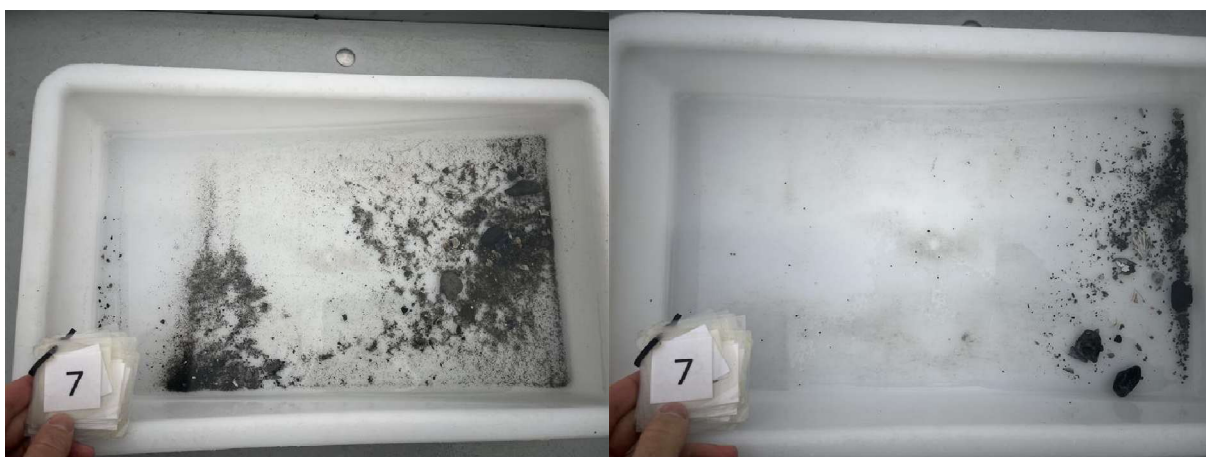
**Figur 7:** Bilder som viser substratet fra stasjon 7 før og etter siling. Foto: Aqua Kompetanse AS.

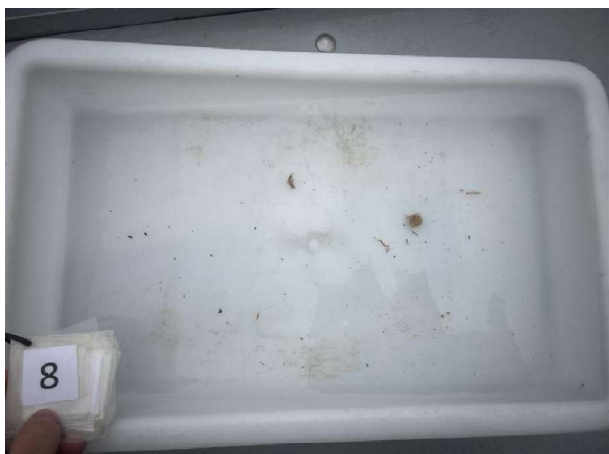
| Prøvepunkt | Kommentar |
|---|---|
| 8 | Malacoceros sp. |

**Figur 8:** Bilde som viser substratet fra stasjon 8. Foto: Aqua Kompetanse AS.

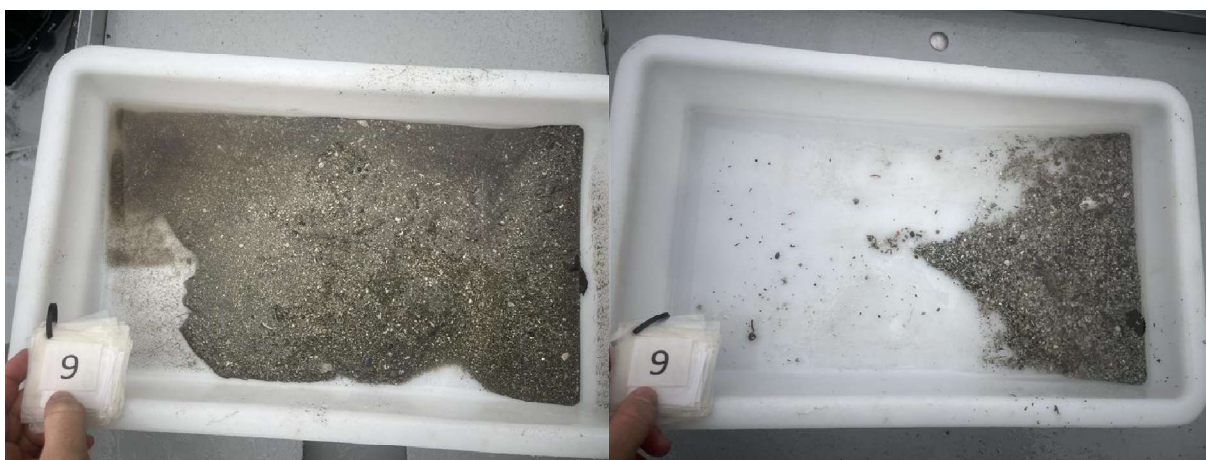
| Prøvepunkt | Kommentar |
|---|---|
| 9 | Malacoceros sp. og Capitella capitata |

**Figur 9:** Bilder som viser substratet fra stasjon 9 før og etter siling. Foto: Aqua Kompetanse AS.

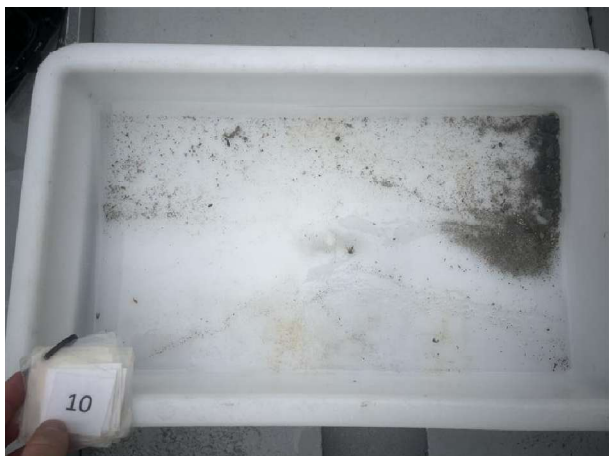
| Prøvepunkt | Kommentar |
|---|---|
| 10 | For lite sediment for elektrokjemiske målinger |

**Figur 10:** Bilde som viser substratet fra stasjon 10. Foto: Aqua Kompetanse AS.

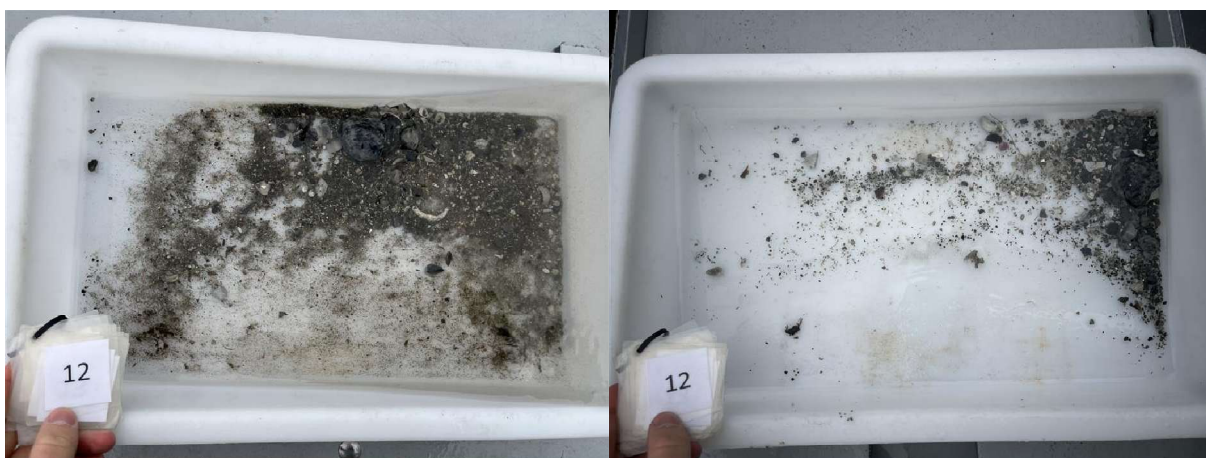
| Prøvepunkt | Kommentar |
|---|---|
| 12 | For lite sediment for elektrokjemiske målinger |

**Figur 12:** Bilder som viser substratet fra stasjon 12 før og etter siling. Foto: Aqua Kompetanse AS.

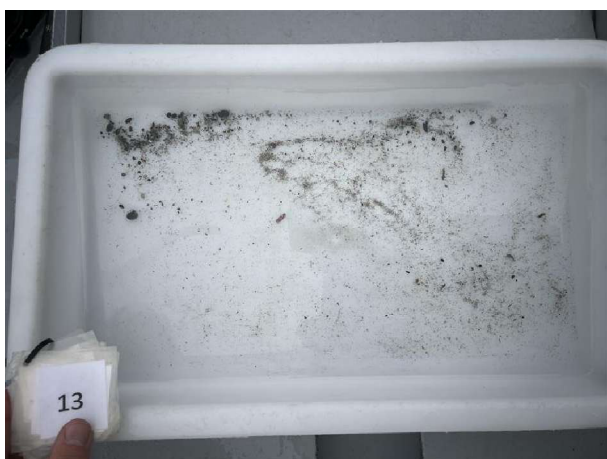
**Figur 13:** Bilde som viser substratet fra stasjon 13. Foto: Aqua Kompetanse AS.

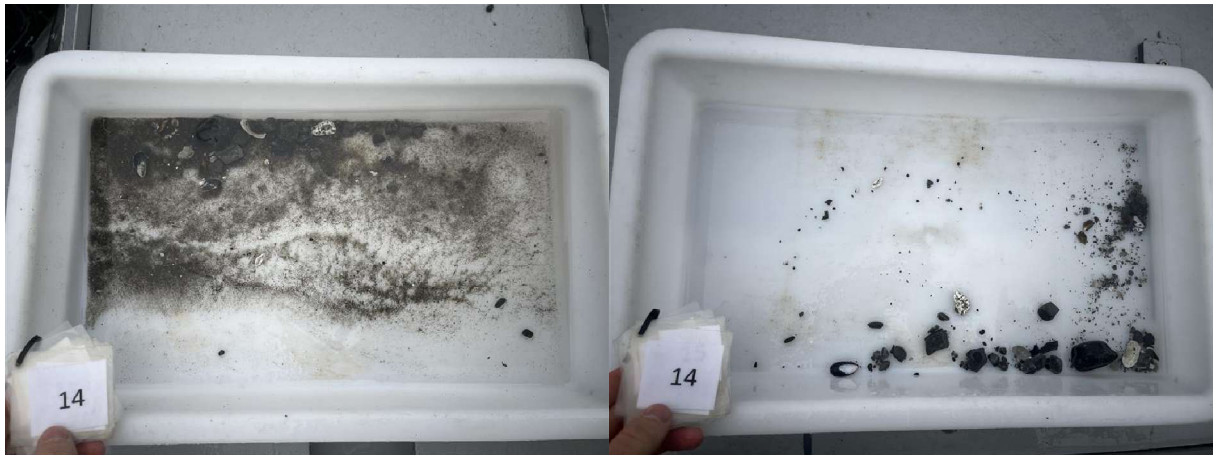
| Prøvepunkt | Kommentar |
|---|---|
| 14 | For lite og grovt sediment for elektrokjemiske målinger |

**Figur 14:** Bilder som viser substratet fra stasjon 14 før og etter siling. Foto: Aqua Kompetanse AS.

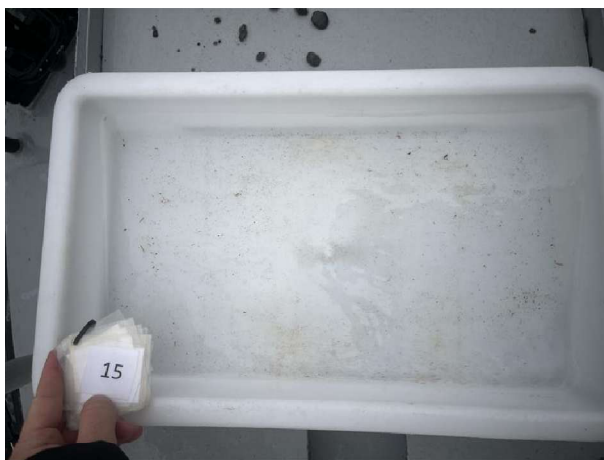
| Prøvepunkt | Kommentar |
|---|---|
| 15 | Malacoceros sp. |

**Figur 15:** Bilde som viser substratet fra stasjon 15. Foto: Aqua Kompetanse AS.

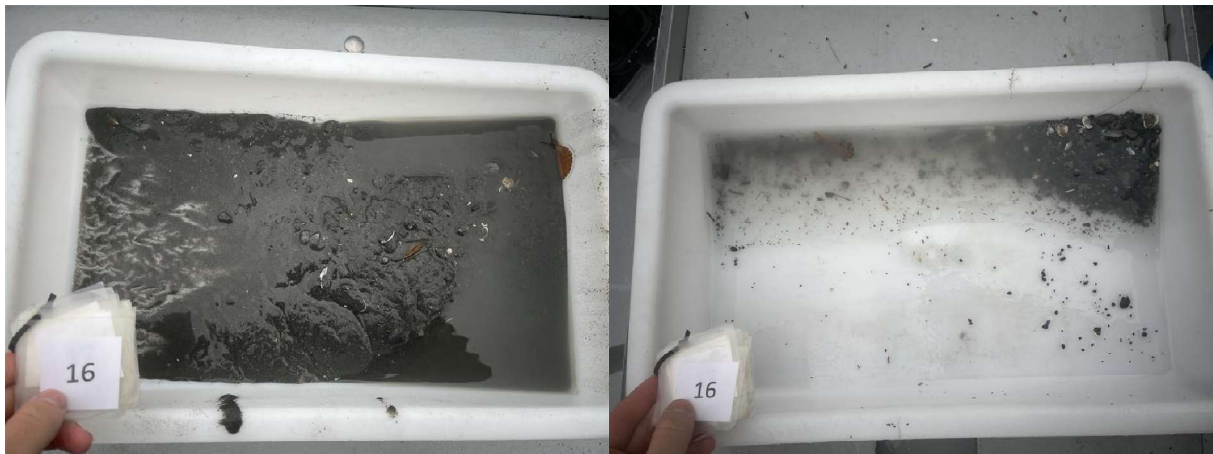
| Prøvepunkt | Kommentar |
|---|---|
| 16 | Malacoceros sp og Capitella capitata |

**Figur 16:** Bilder som viser substratet fra stasjon 16 før og etter siling. Foto: Aqua Kompetanse AS.

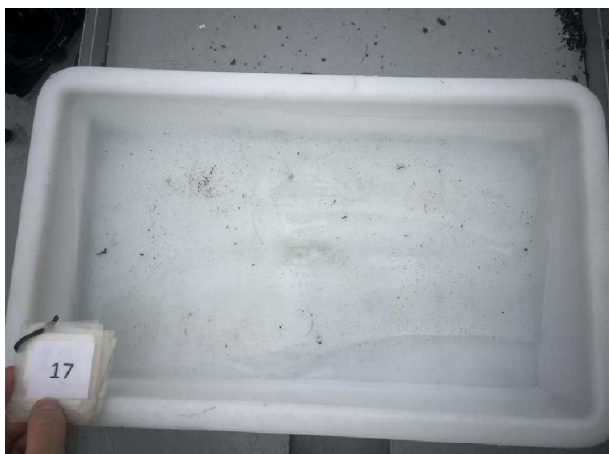
**Figur 17:** *Bilde som viser substratet fra stasjon 17. Foto: Aqua Kompetanse AS.*
