**B-undersøkelse**

**Lokalitet Bognøy (13209)**

**Lokalitetstilstand 1**

Rapport ID 23194

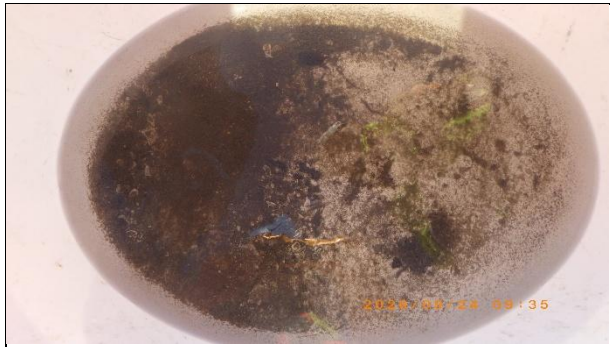
5

Bilder nedenfor viser sediment (A) og ferdig silt prøve (B) ved stasjonene.
