**B-undersøkelse**

**Lokalitet Seljeset (13706)**

**Lokalitetstilstand 2**

Rapport ID 23208

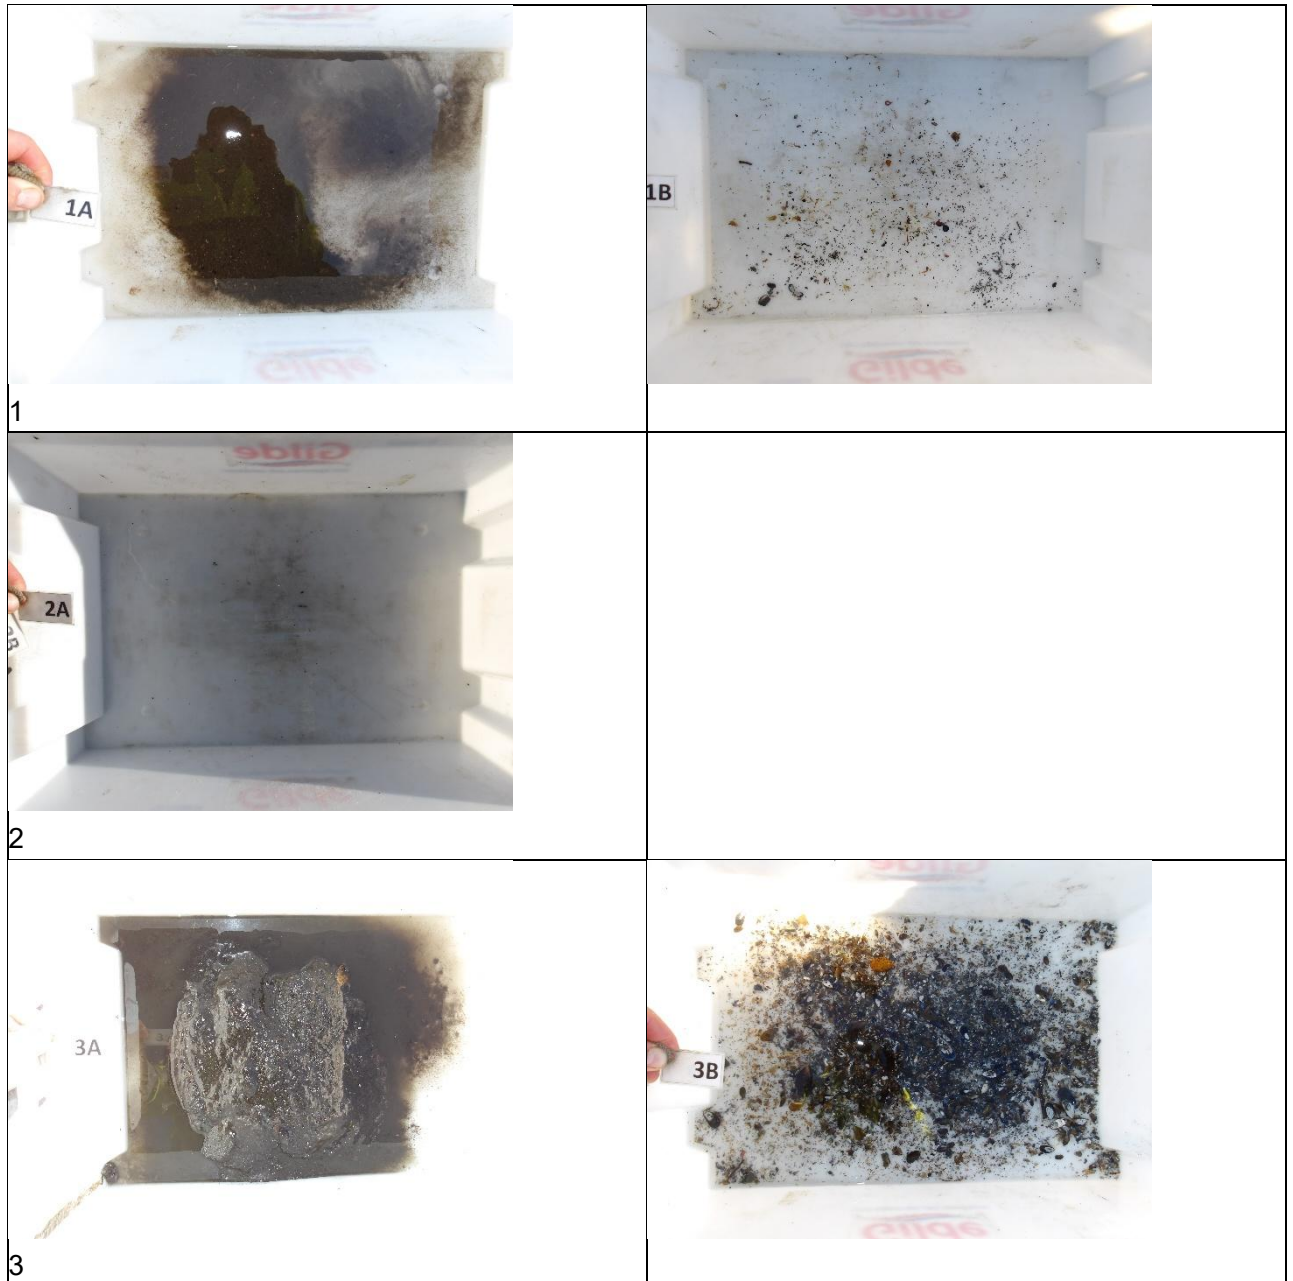
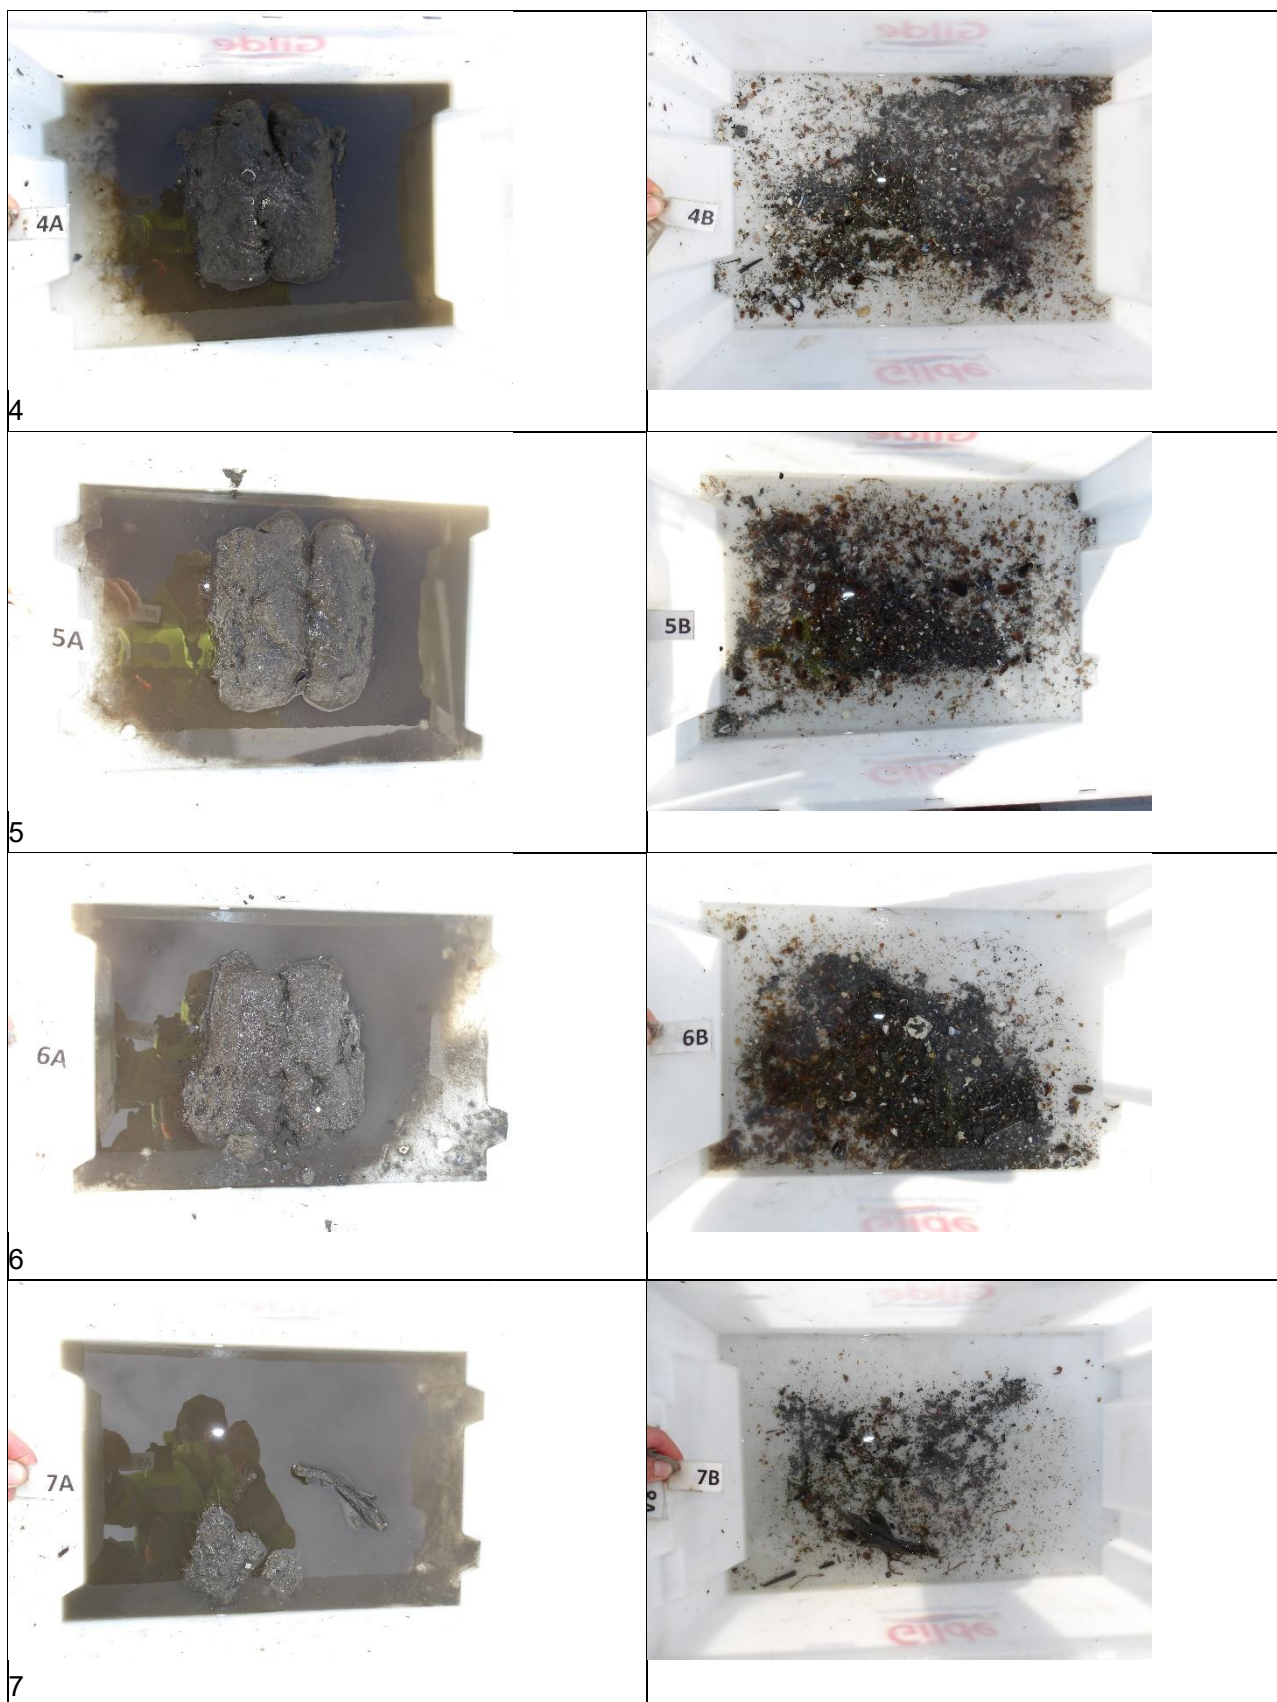
Bilder nedenfor viser sediment (A) og ferdig silt prøve (B) ved stasjonene.
