**B-undersøkelse**

**Lokalitet Saltkjelen II (12019)**

**Lokalitetstilstand 3**

Rapport ID 23210

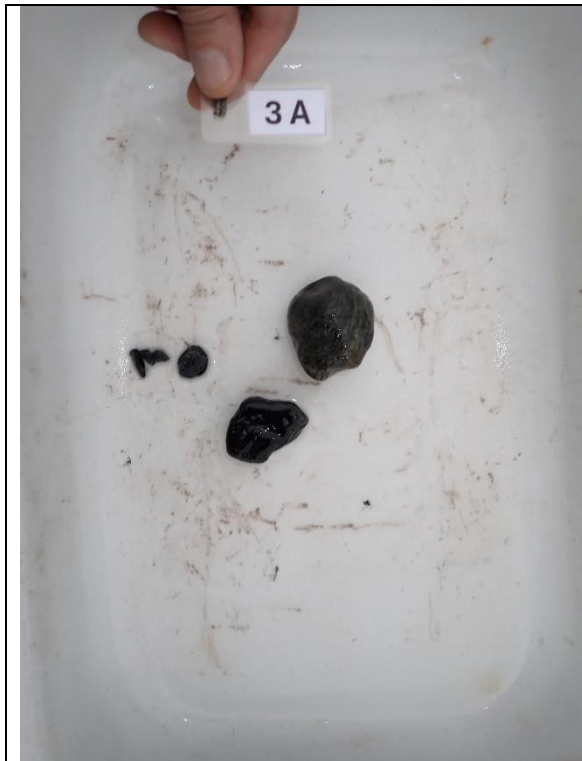
Prøver med giftig gass ( $H_2S$ ; prøvenr. 8-11) blir ikke vasket med hensyn til feltpersonelletts helse.

Ingen vask av prøve.
