**B-undersøkelse**

**Lokalitet Gunnarøya (12789)**

**Lokalitetstilstand 1**

Rapport ID 23218

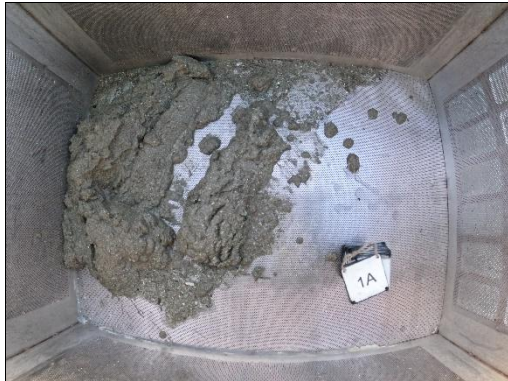
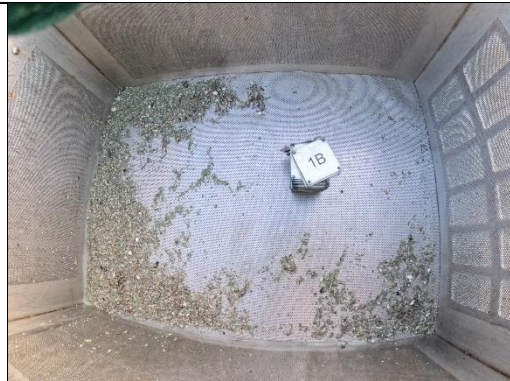
| Gr. | Parameter | Poeng | Prøvenummer | | | | | | | | | | Indeks |
|---|---|---|---|---|---|---|---|---|---|---|---|---|---|
| | Tilstand prøve | | 1 | 1 | 0 | 1 | 1 | 1 | 1 | 1 | 2 | 1 | |

| Gr. | Parameter | Poeng | Prøvenummer | | | | | | | | | | Indeks |
|---|---|---|---|---|---|---|---|---|---|---|---|---|---|
| | Tilstand prøve | | 1 | 1 | 1 | 1 | 1 | 1 | 1 | 1 | 2 | 1 | |

Bilder nedenfor viser sediment (A) og ferdig silt prøve (B) ved stasjonene.
