# **B-undersøkelse**

## **Lokalitet Skjerholmen N (20115)**

**Lokalitetstilstand 1**

Rapport ID 23220

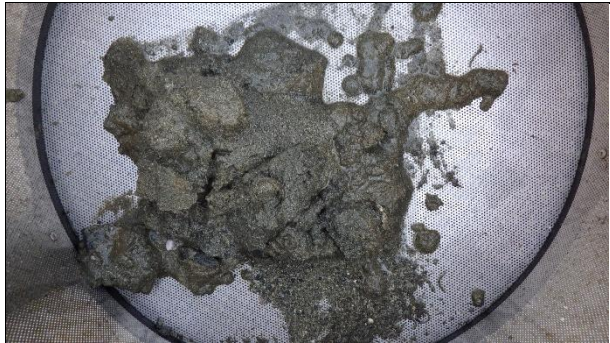
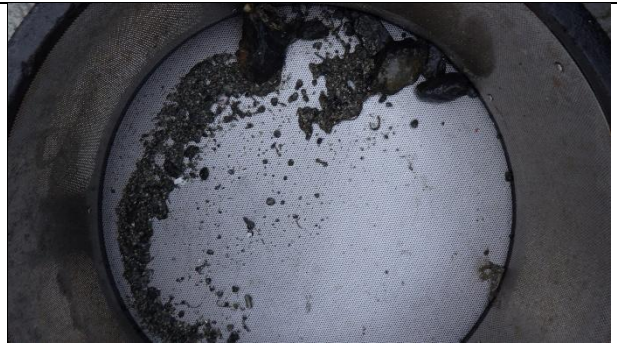
1

Bilder nedenfor viser sediment (venstre) og ferdig silt prøve (høyre) ved stasjonene.
