# **B-undersøkelse**

## **Lokalitet Store Bukkøy N (10974)**

**Lokalitetstilstand 1**

Rapport ID 23221

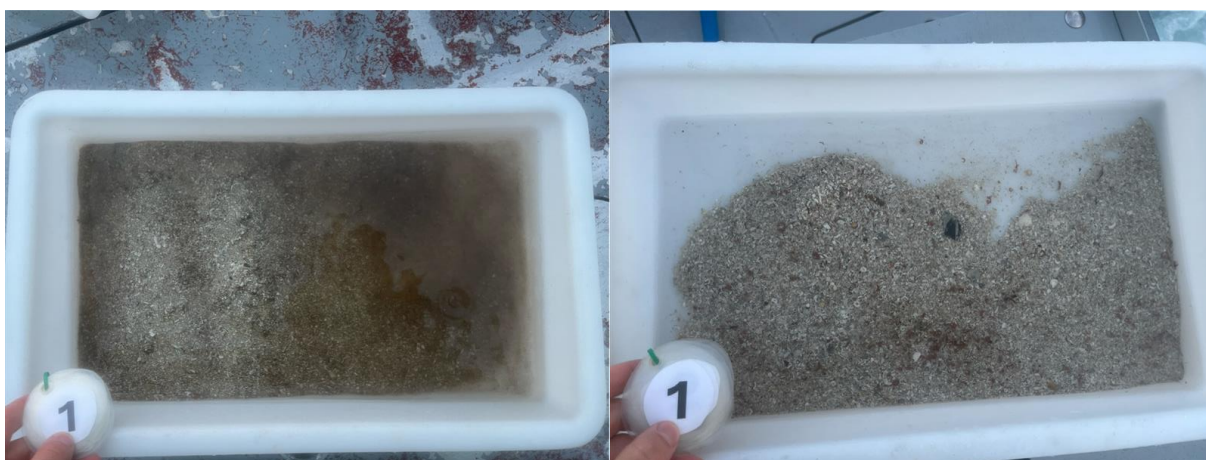
| Prøvepunkt | Kommentar |
|---|---|
| 1 | Capitella sp. |

**Figur 1:** Bilder som viser substratet fra stasjon 1 før og etter siling. Foto: Aqua Kompetanse AS.

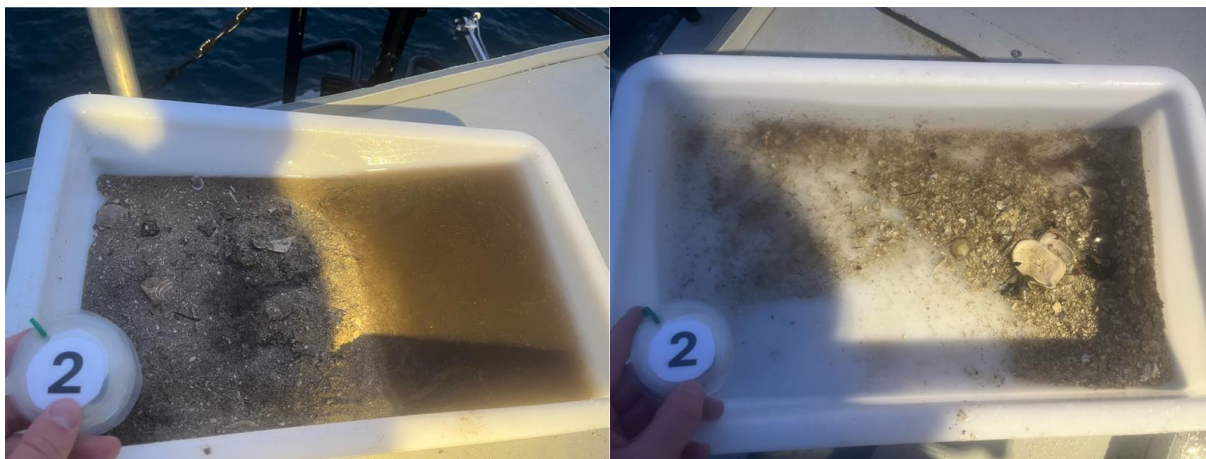
| Prøvepunkt | Kommentar |
|---|---|
| 2 | Capitella sp. |

**Figur 2:** Bilder som viser substratet fra stasjon 2 før og etter siling. Foto: Aqua Kompetanse AS.

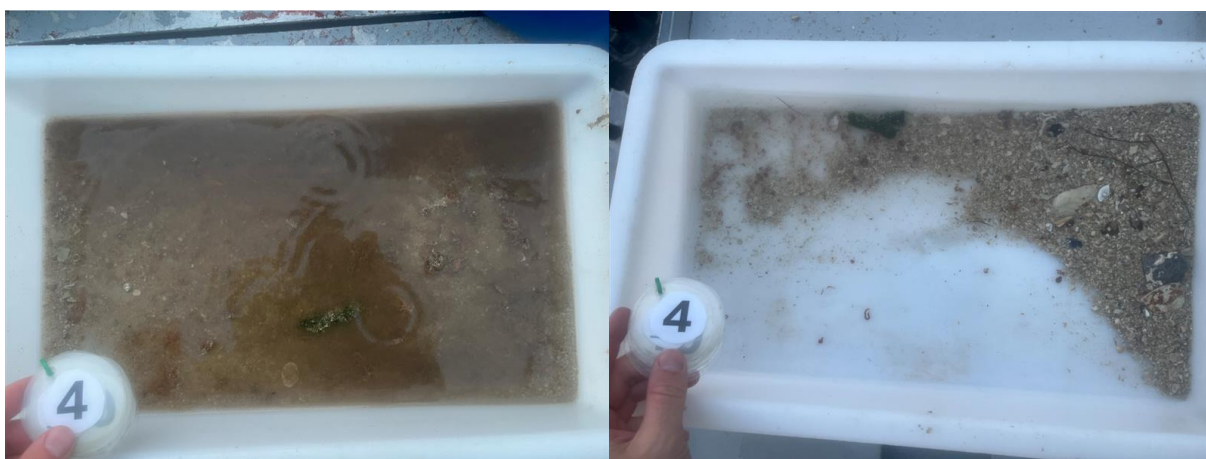
| Prøvepunkt | Kommentar |
|---|---|
| 4 | Capitella sp. |

**Figur 4:** Bilder som viser substratet fra stasjon 4 før og etter siling. Foto: Aqua Kompetanse AS.

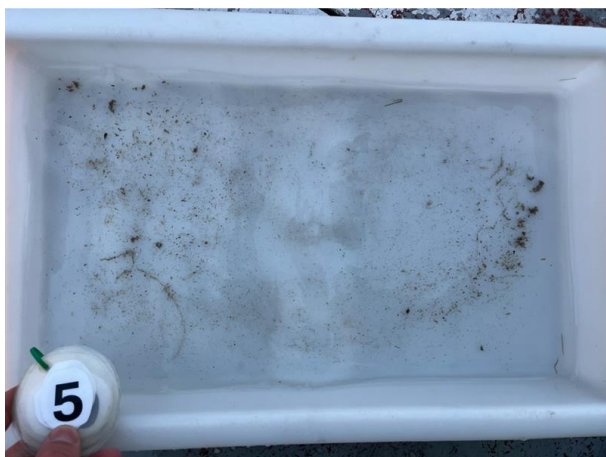
**Figur 5:** Bilde som viser substratet fra stasjon 5. Foto: Aqua Kompetanse AS.

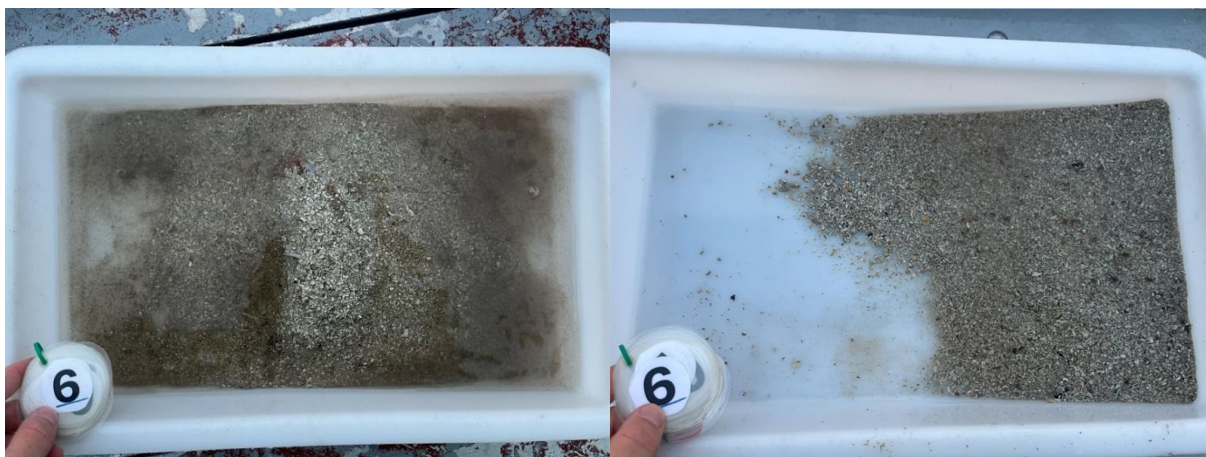
| Prøvepunkt | Kommentar |
|---|---|
| 6 | Capitella sp. |

**Figur 6:** Bilder som viser substratet fra stasjon 6 før og etter siling. Foto: Aqua Kompetanse AS.

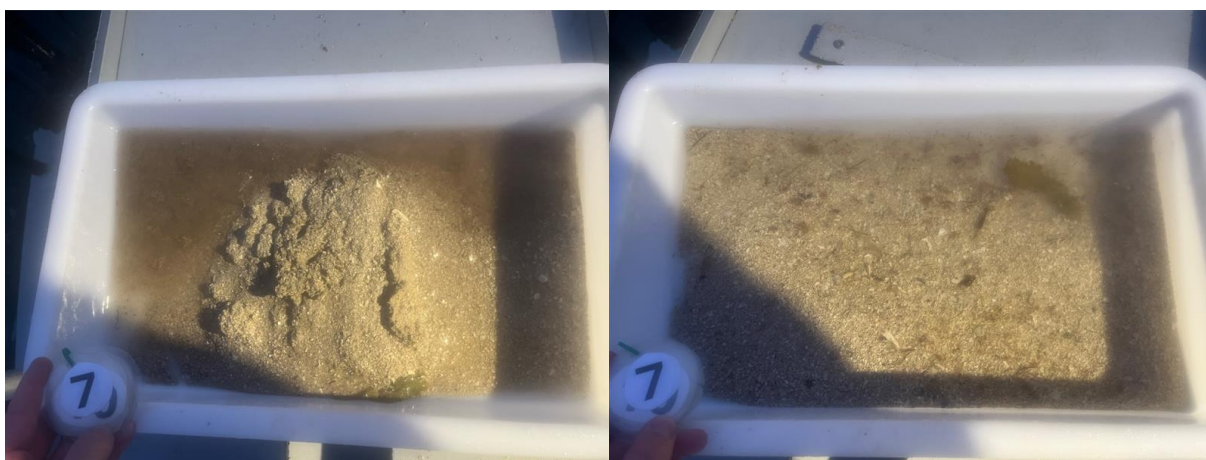
| Prøvepunkt | Kommentar |
|---|---|
| 7 | Capitella sp. |

**Figur 7:** Bilder som viser substratet fra stasjon 7 før og etter siling. Foto: Aqua Kompetanse AS.

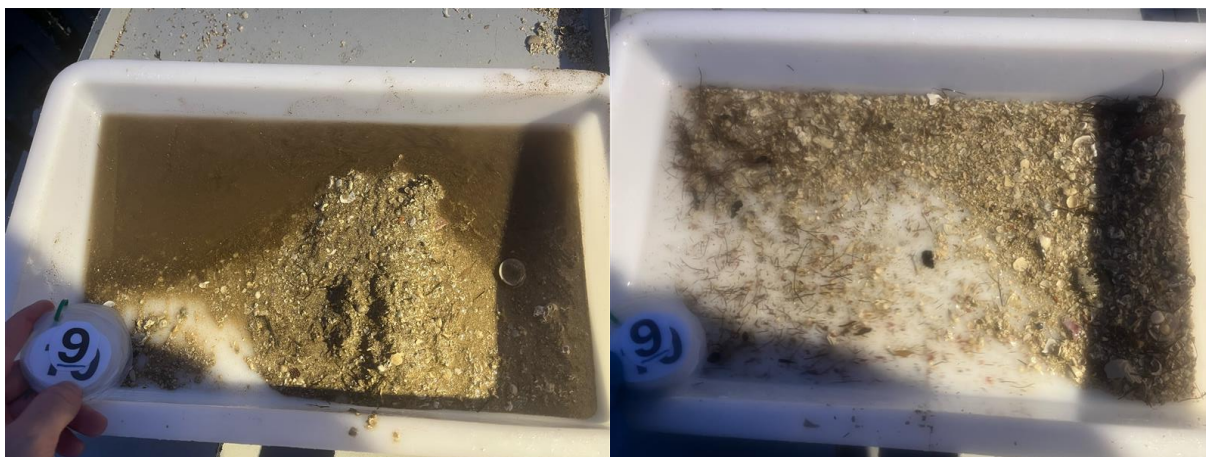
| Prøvepunkt | Kommentar |
|---|---|
| 9 | Capitella sp. |

**Figur 9:** Bilder som viser substratet fra stasjon 9 før og etter siling. Foto: Aqua Kompetanse AS.

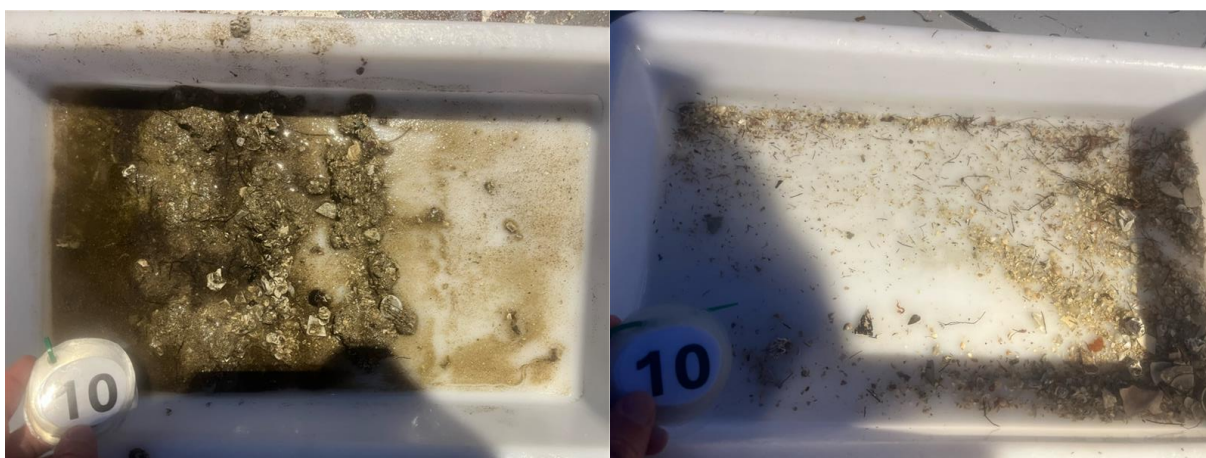
| Prøvepunkt | Kommentar |
|---|---|
| 10 | Capitella sp. |

**Figur 10:** Bilder som viser substratet fra stasjon 10 før og etter siling. Foto: Aqua Kompetanse AS.

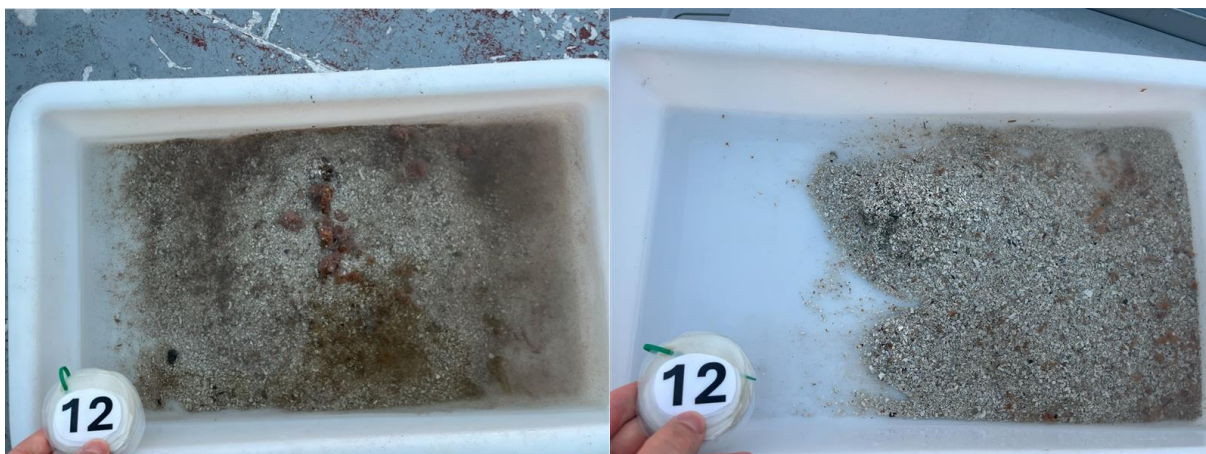
**Figur 12:** Bilder som viser substratet fra stasjon 12 før og etter siling. Foto: Aqua Kompetanse AS

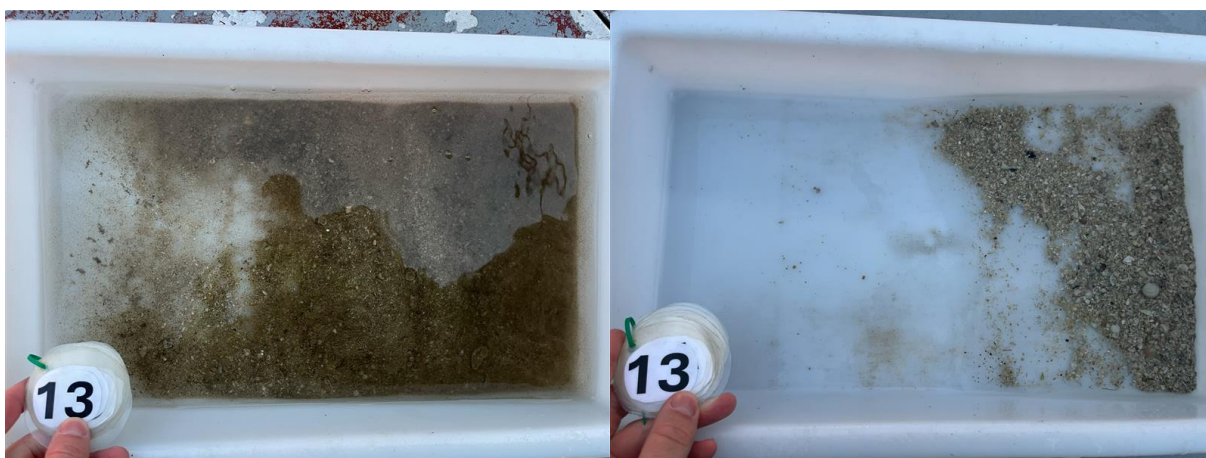
**Figur 13:** Bilder som viser substratet fra stasjon 13 før og etter siling. Foto: Aqua Kompetanse AS

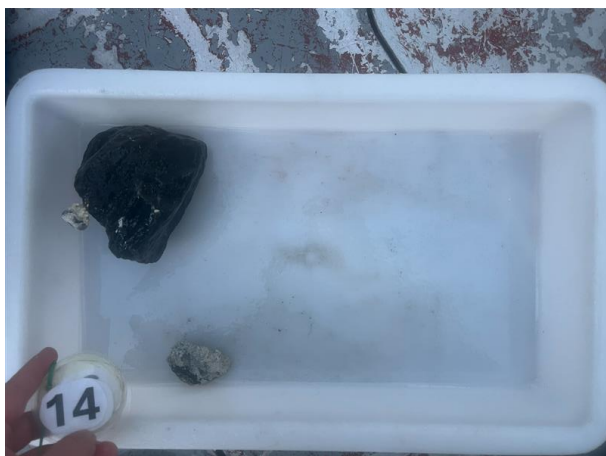
| Prøvepunkt | Kommentar |
|---|---|
| 14 | Posthornmark. |

**Figur 14:** Bilde som viser substratet fra stasjon 14. Foto: Aqua Kompetanse AS

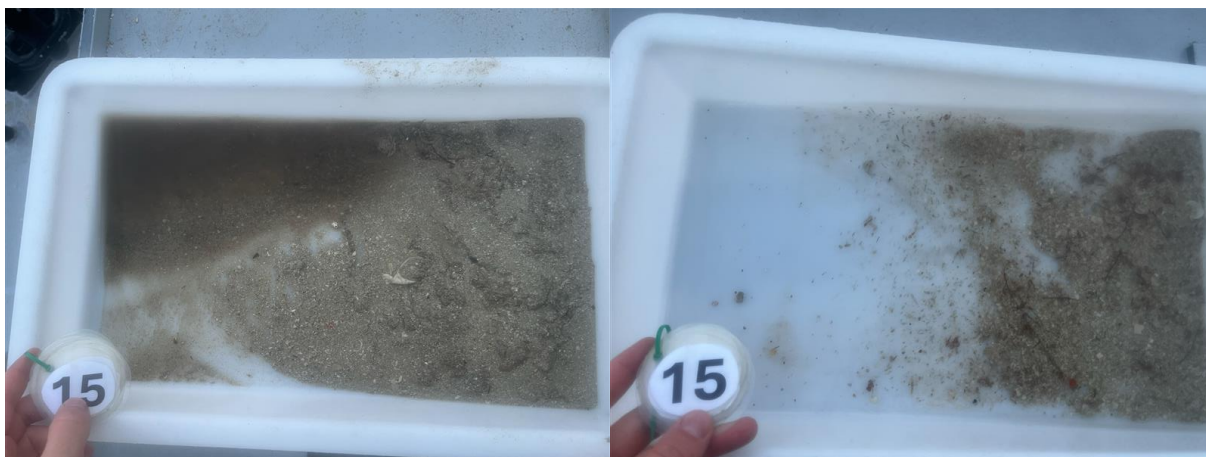
| Prøvepunkt | Kommentar |
|---|---|
| 15 | Capitella sp. |

**Figur 15:** Bilder som viser substratet fra stasjon 15 før og etter siling. Foto: Aqua Kompetanse AS
