# **B-undersøkelse**

## **Lokalitet Storevikholmen (11492)**

**Lokalitetstilstand 1**

Rapport ID 23242

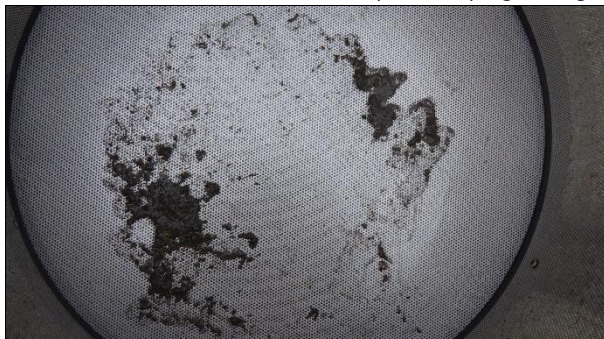
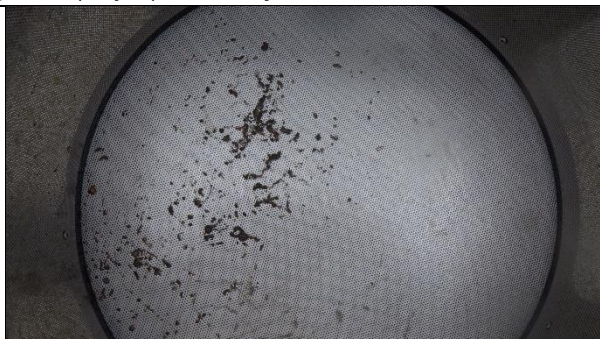
1

Bilder nedenfor viser sediment (venstre) og ferdig silt prøve (høyre) ved stasjonene.

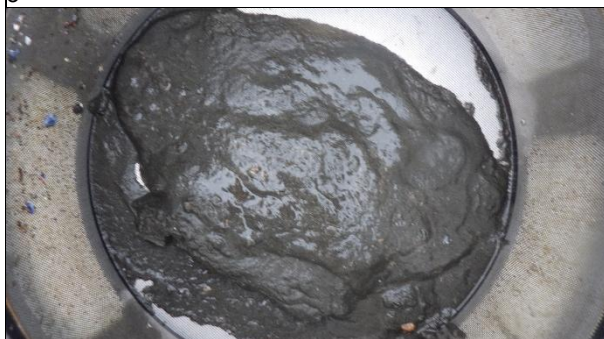
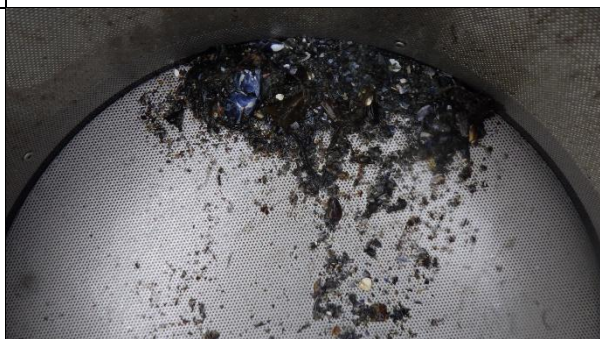
4

| Gr. | Parameter | Poeng | Prøvenummer | | | | | | | | | | Indeks |
|---|---|---|---|---|---|---|---|---|---|---|---|---|---|
| | Konsistens | Fast = 0 | 0 | 0 | 0 | | | 0 | | 0 | 0 | 0 | |
| | | Myk = 2 | | | | 2 | | | 2 | | | | |
