**B-undersøkelse**

**Lokalitet Storvika (13125)**

**Lokalitetstilstand 1**

Rapport ID 23251

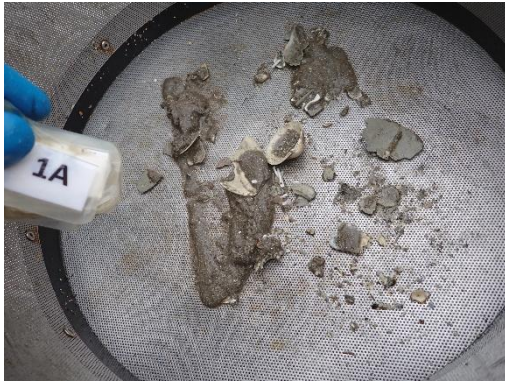
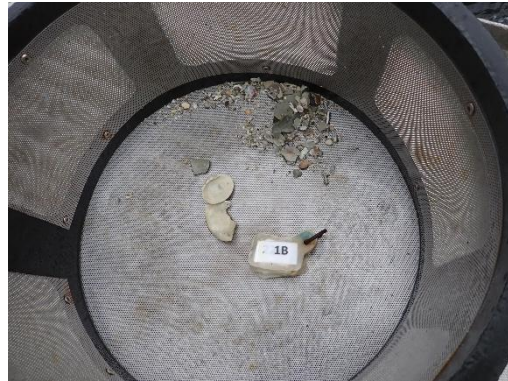
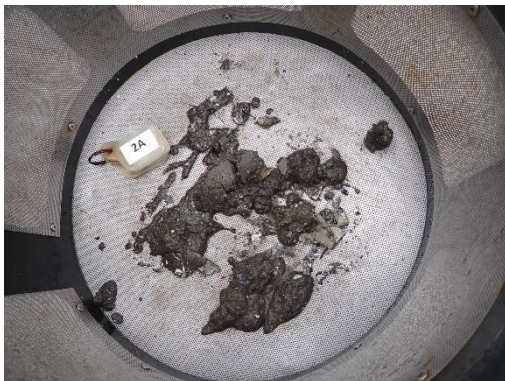
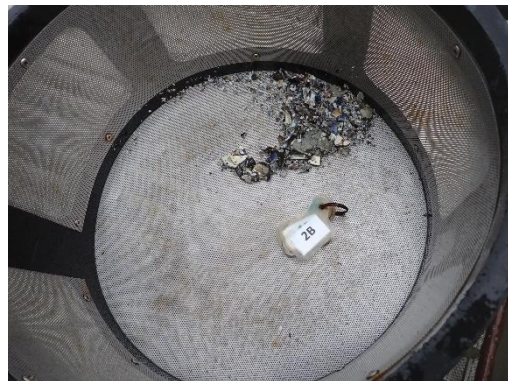
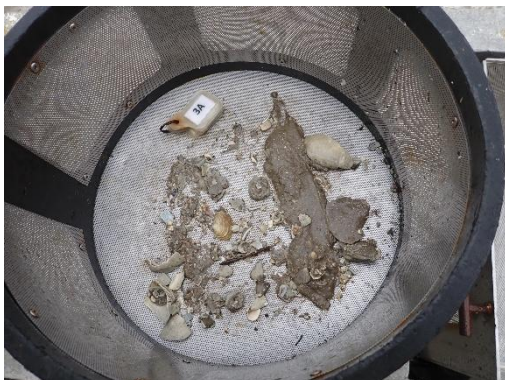
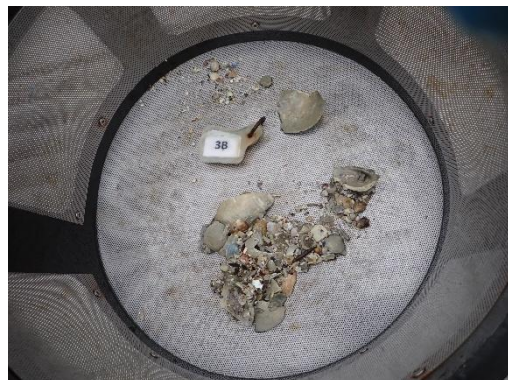
Bilder nedenfor viser sediment (A) og ferdig silt prøve (B) ved stasjonene.
