# **B-undersøkelse**

## **Lokalitet Vindhammeren (11252)**

**Lokalitetstilstand 2**

Rapport ID 23255

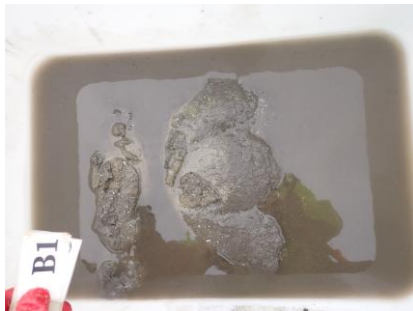
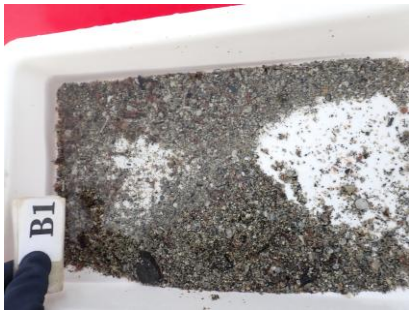
| <i>St</i> | <i>Bilde før sikting</i> | <i>Bilde etter sikting</i> |
|---|---|---|
| <b>St 1</b> | | |

| Prøvepunkt | Kommentar |
|---|---|
| 1 | Sort og tynt overflatebelegg. |

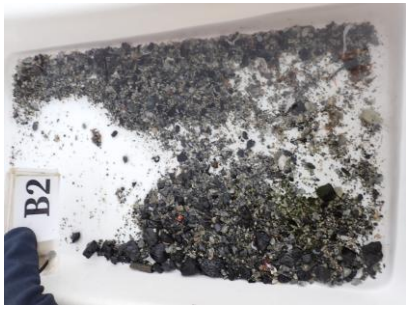
| <i>St</i> | <i>Bilde før sikting</i> | <i>Bilde etter sikting</i> |
|---|---|---|
| <b>St 2</b> | | |

| Prøvepunkt | Kommentar |
|---|---|
| 2 | Myk øverste ~2 cm, deretter fast sediment. |

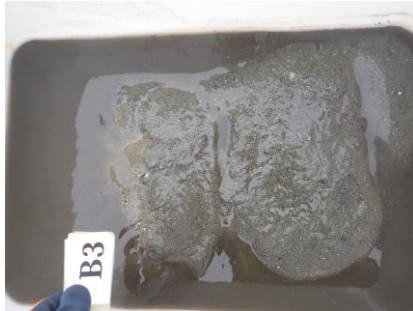
| <i>St</i> | <i>Bilde før sikting</i> | <i>Bilde etter sikting</i> |
|---|---|---|
| <b>St 3</b> | | Mangler bilde etter sikting. |

| Prøvepunkt | Kommentar |
|---|---|
| 3 | Myk øverste ~2 cm, deretter fast sediment. Nakensnegler. |

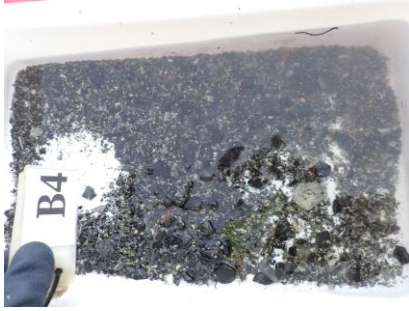
| <i>St</i> | <i>Bilde før sikting</i> | <i>Bilde etter sikting</i> |
|---|---|---|
| <b>St 4</b> | Mangler bilde før sikting. | |

| Prøvepunkt | Kommentar |
|---|---|
| 4 | Veldig mye fôrrester. Sterkere lukt av H2S enn forutgående stasjoner. |

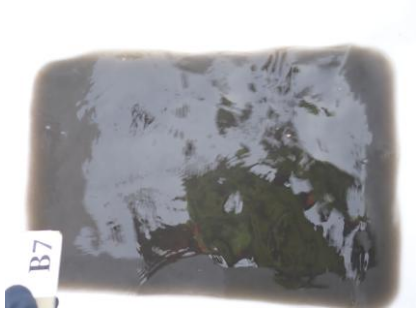
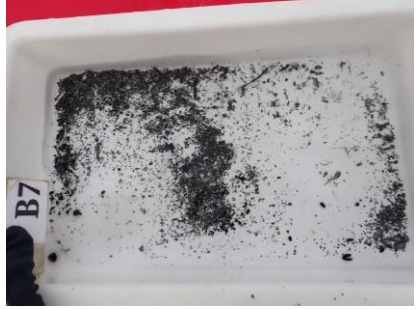
| St 7 | | |

| Prøvepunkt | Kommentar |
|---|---|
| 7 | Sensorisk basert på første forsøk. Ikke nok sediment til kjemisk analyse. |

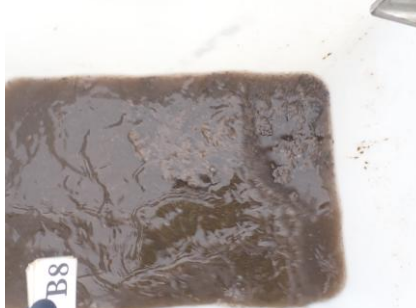
| St 8 | | Intet sediment å sikte. |

| Prøvepunkt | Kommentar |
|---|---|
| 8 | Kun slam, fekalier og fôrrester i grabb. |
