# **B-undersøkelse for lokalitet BADSTUVIKA (13572)**

Rapport ID 2435

## Badstuvika

NS 9410:2016

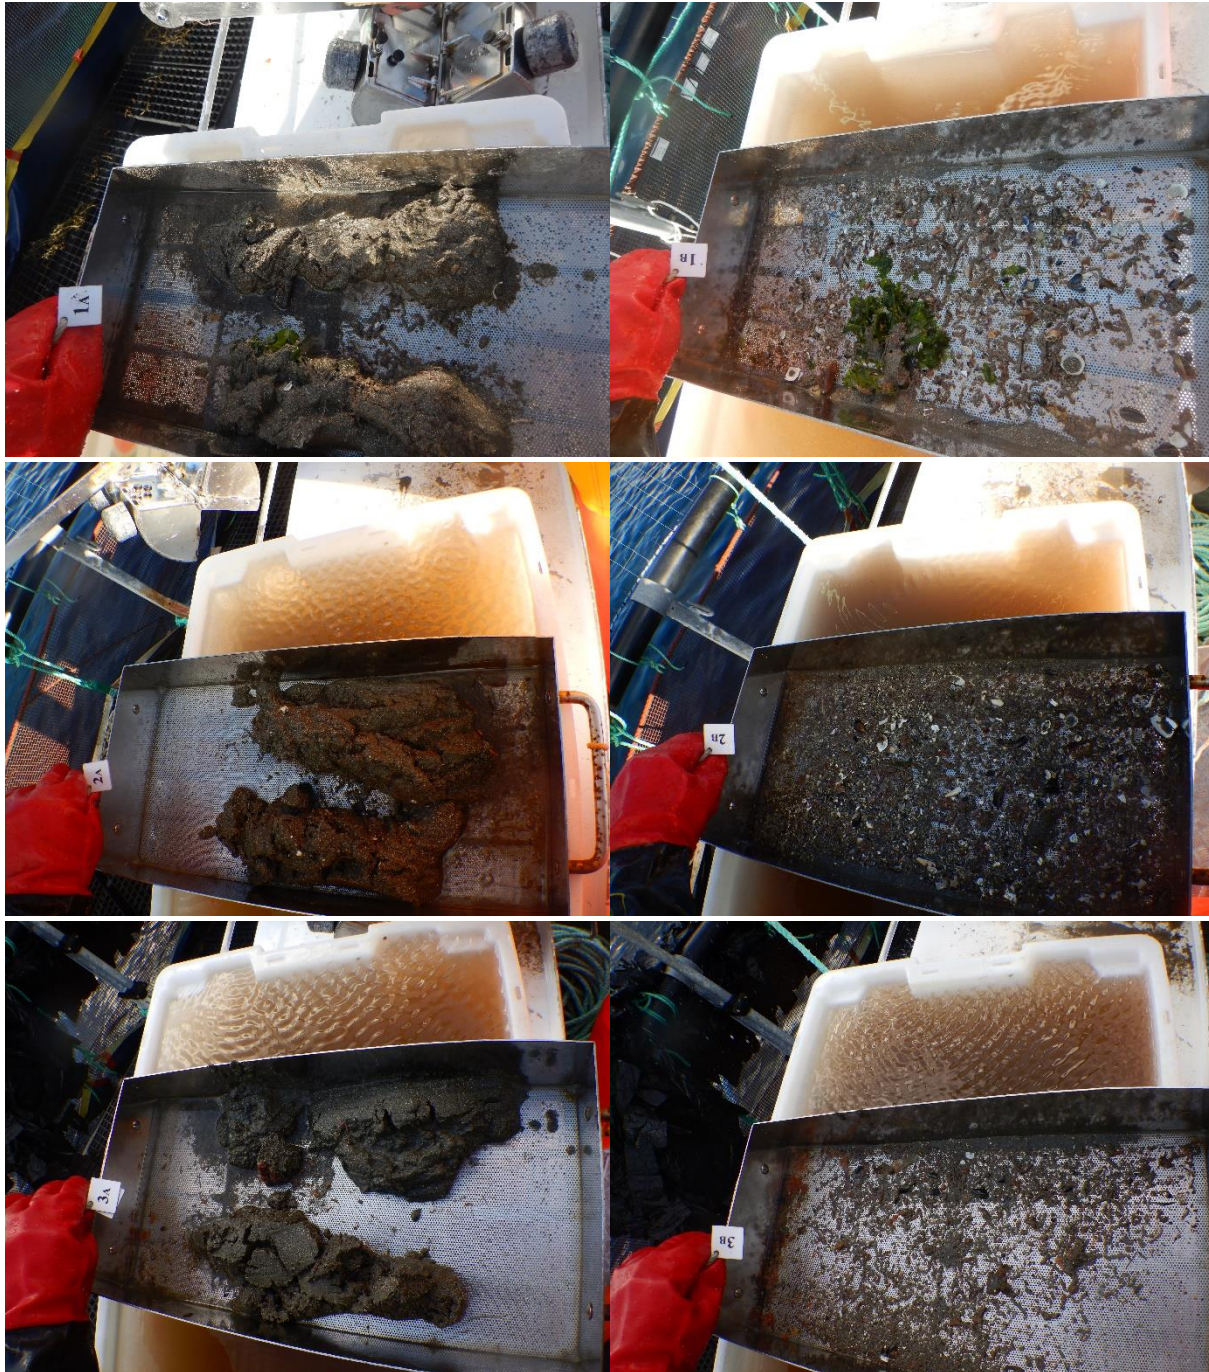
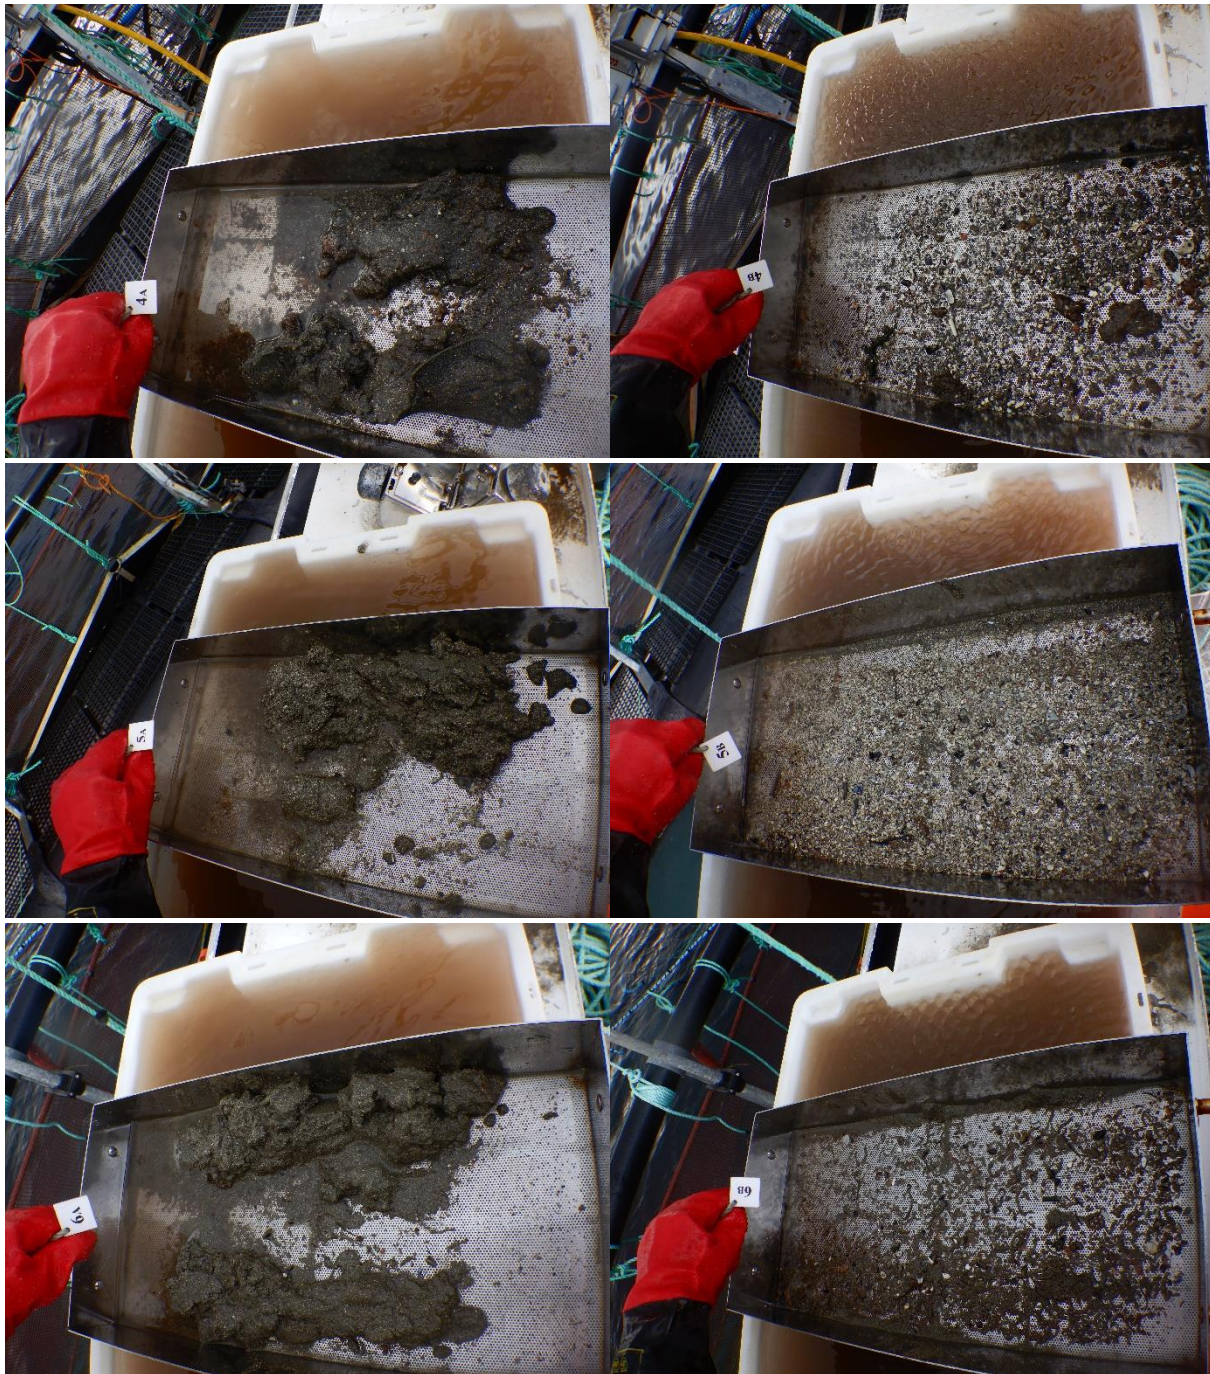
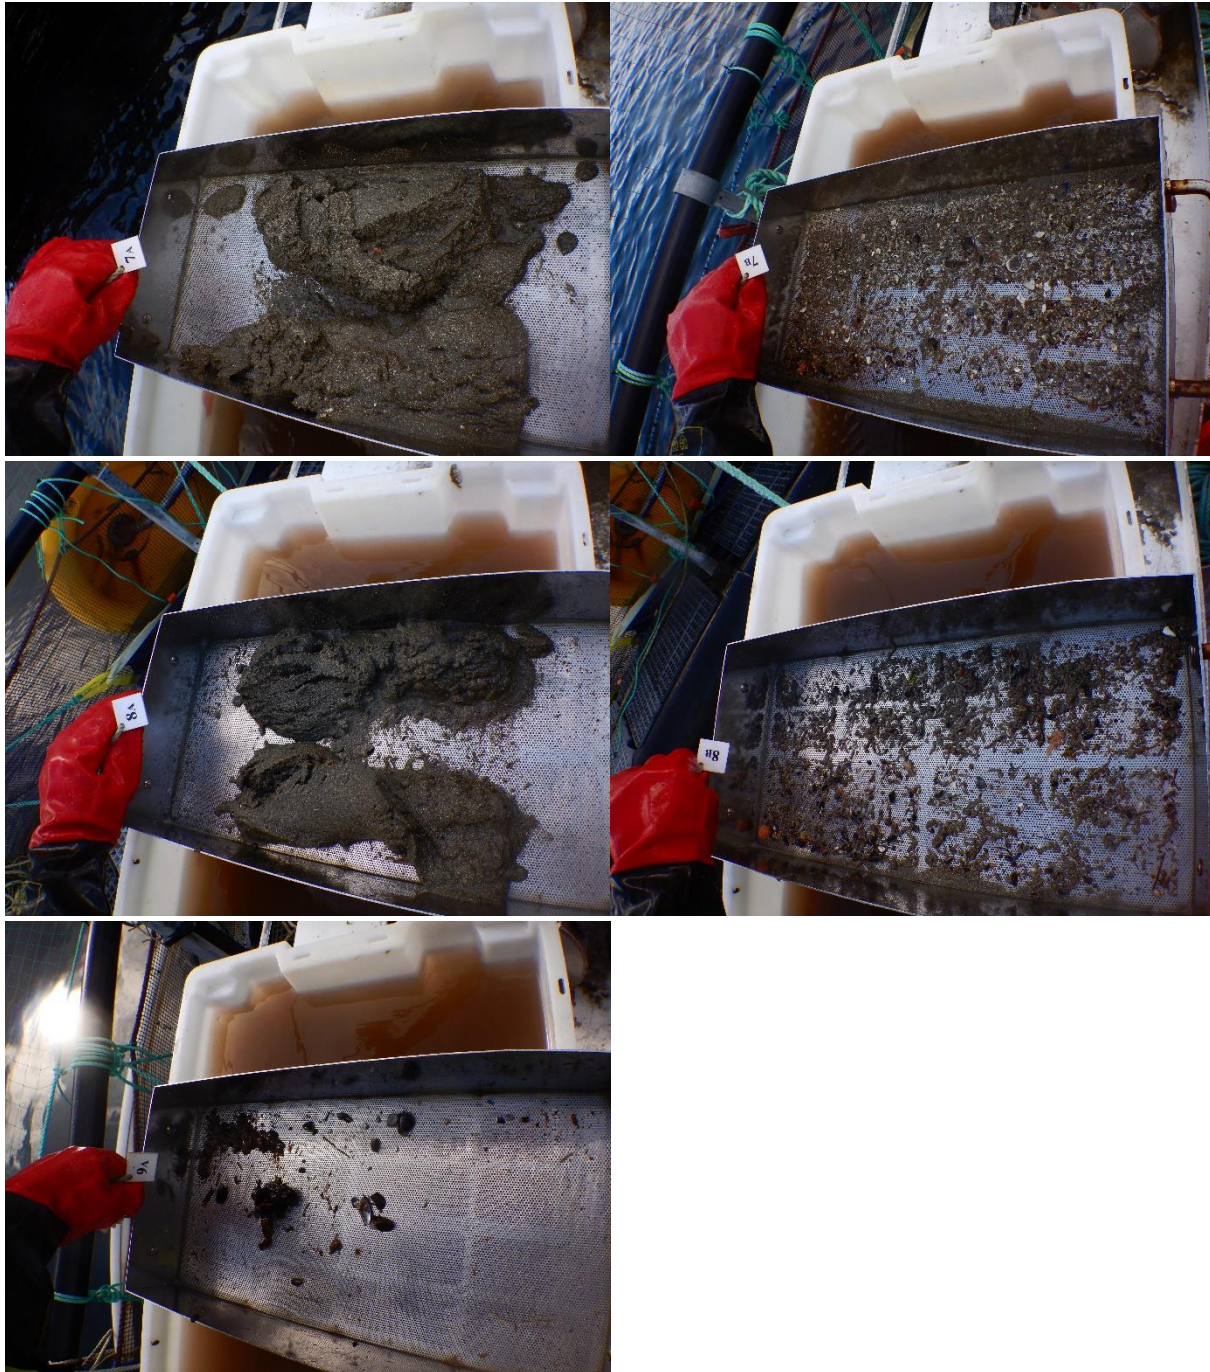
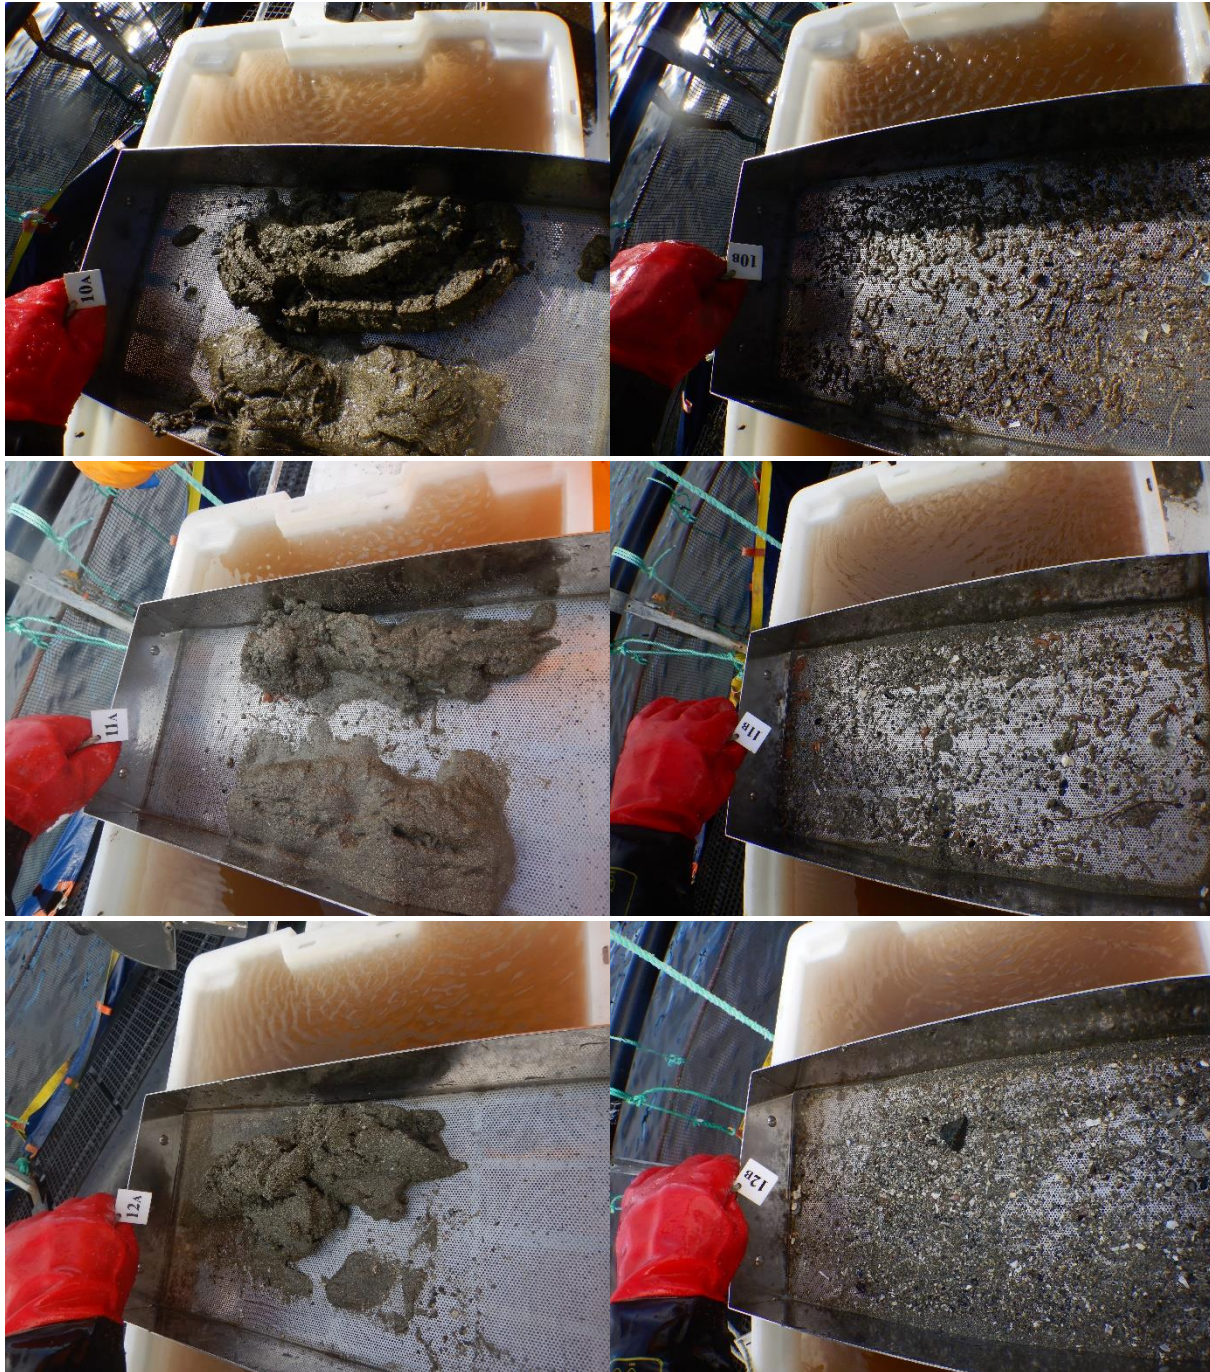
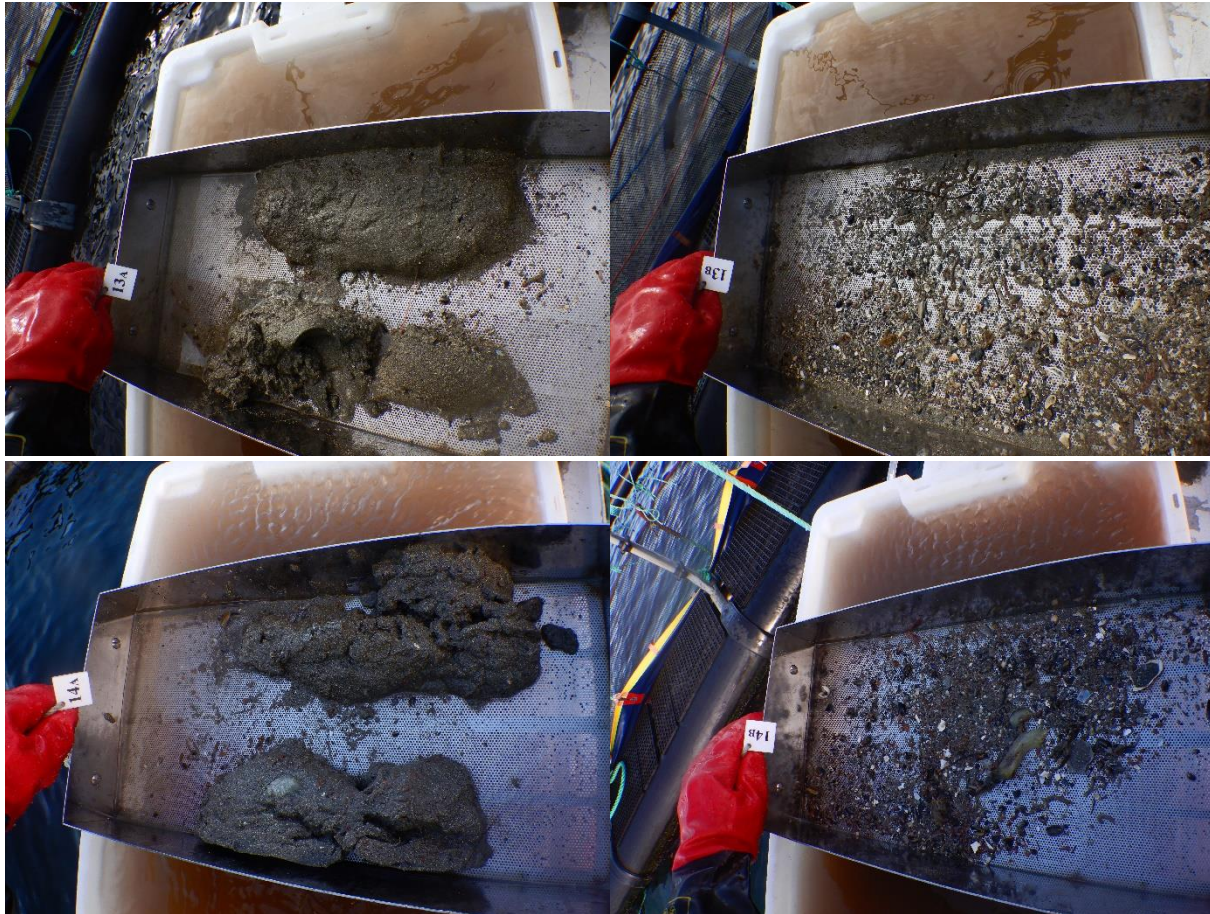
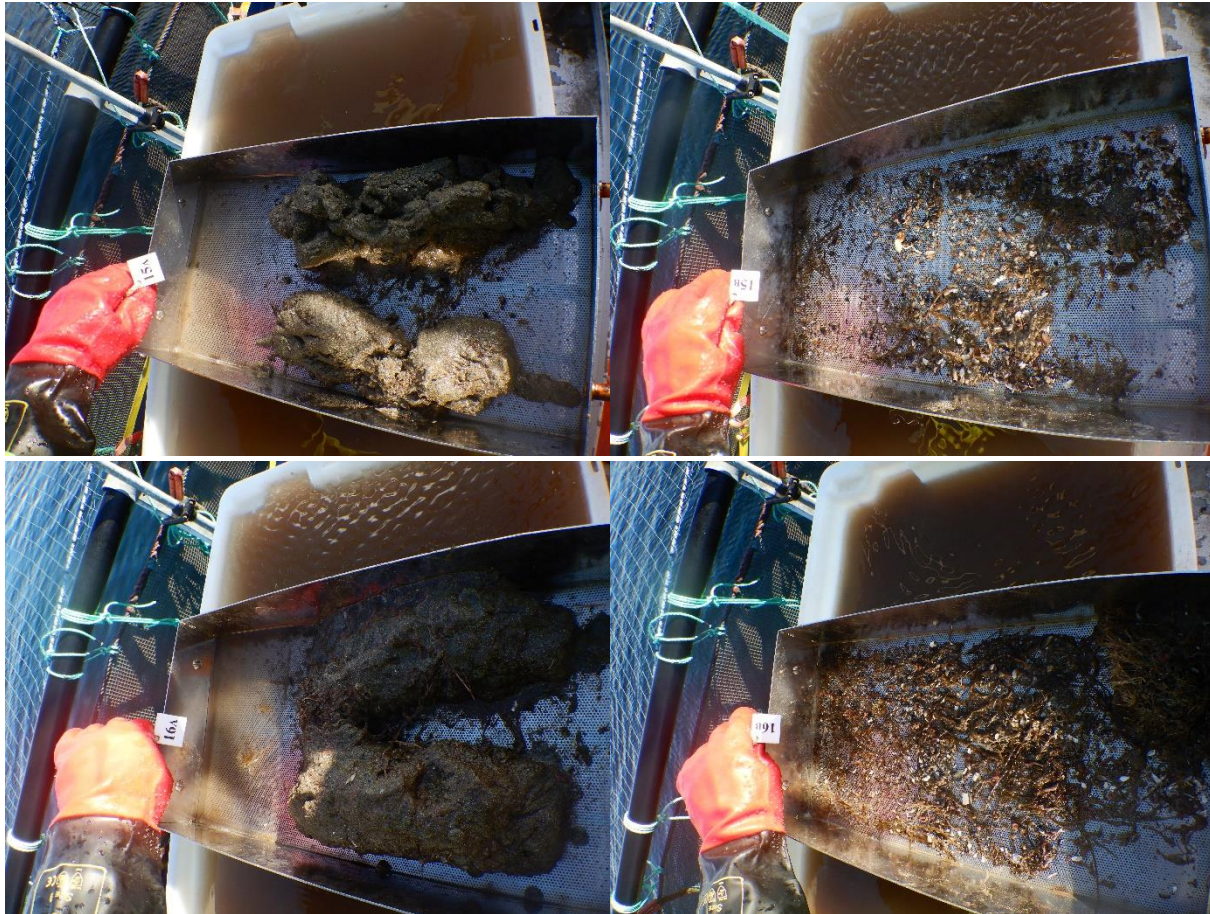
## Vedlegg 2 – Bilder fra prøvestasjoner

**Type sediment:** Sedimentsammensetningen bestod i hovedsak av silt og sand med innblanding av skjellsand på enkelte stasjoner. En stasjon (st. 9) ble vurdert til hardbunn.

**Fauna:** Det ble registrert bunngravende børstemark ved 15 av 16 prøvestasjoner. Individantallet var høyt og varierte mellom 50 og 200+. Det ble i tillegg funnet ett krepsdyr i prøven fra stasjon 16.

**Kjemiske målinger:** pH-verdiene var høye i majoriteten av prøvene og låg rundt forventningsverdiene for naturlige marine sedimentmiljø. Det var derimot noen stasjoner som skilte seg ut med lave pH og Eh-verdier. I prøvene fra stasjon 1 og 2 ble det målt pH på hhv. 7,0 og 6,8. Eh-målingene registrerte verdier som varierte mellom -147 (st. 1) og 100 mV (st. 4). De kjemiske målingene fikk samlet tilstand 2.

**Sensoriske vurderinger:** Sedimentprøvene var karakterisert av lys farge og myk til fast konsistens. Det ble ikke registrert slam, gass eller lukt i noen av prøvene, men det ble funnet fekalier i seks prøver og fôr i åtte prøver. Samlet fikk de sensoriske vurderingene tilstand 1.

Bilder nedenfor viser sediment og ferdig vasket prøve ved stasjonene.

**Bilde merket 1A,2A,3A...osv = sediment**

**Bilde merket 1B, 2B, 3B....= ferdig vasket prøve**
