B-undersøkelse for lokalitet BREIVIKA V (27936)

MOM-B UNDERSØKING VED BREIVIKA VEST

UTFØRT I SAMSVAR MED NS 9410:2016

MOM-B undersøking ved Breivika V 28.09.2018

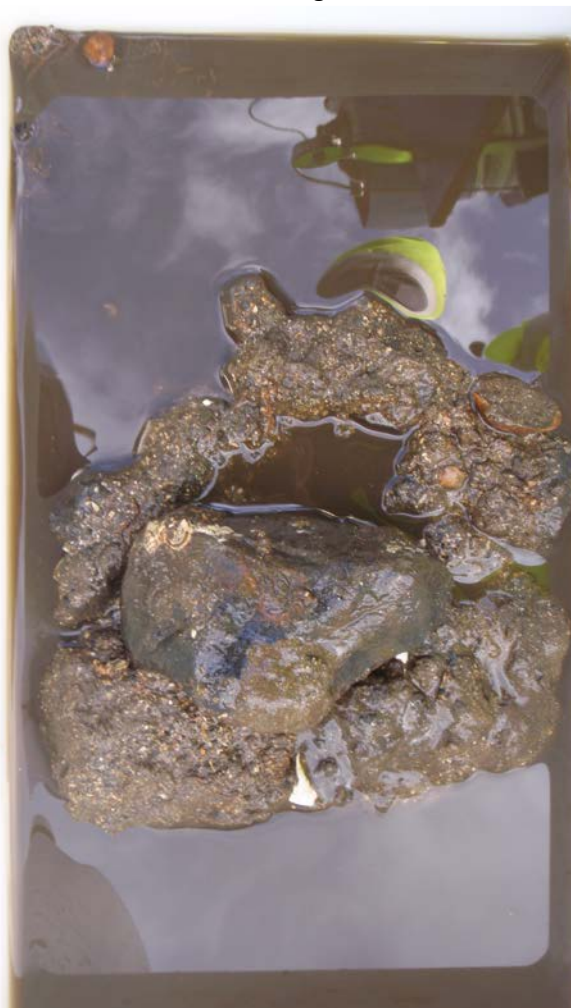
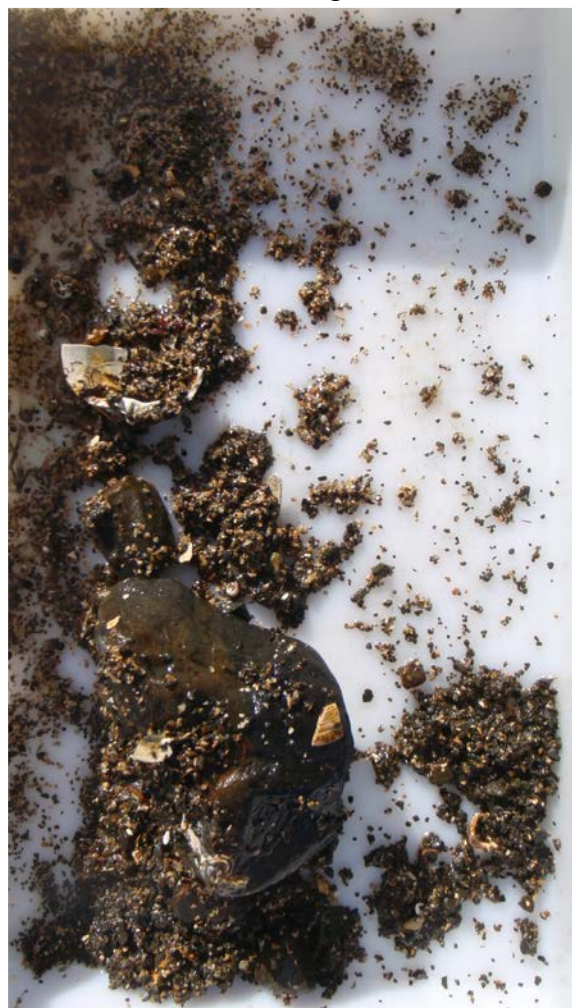
Prøvestasjon 1: Posisjon – N61 45.849 E5 15.949, djup – 23 m

Type botn	Kupert stein/fjellbotn
Mengde sediment i grabben	Om lag ½ full
Farge på sedimentet	Brunt
Sediment før siling	Finkorna sand, småsteinar og ein større stein
Restsediment etter siling	Grus og steinar
Dyr	20-30 sandrøysbyggjande Polychaeta
Organisk materiale	Brunleg organisk material på overflata av sedimentet, truleg ikkje oppdrettsrelatert
Redokspotensiale og pH	Redoks var -134 mV og pH 7,7
Lukt, fekalier, bobling, fôr	Noko lukt, men minte meir om lukt i frå kloakk enn H ₂ S lukt i frå drifta ved anlegget
Karakter på prøveasjon	Bra ●
Kommentarar	Noko påverka sediment, men truleg ikkje oppdrettsrelatert

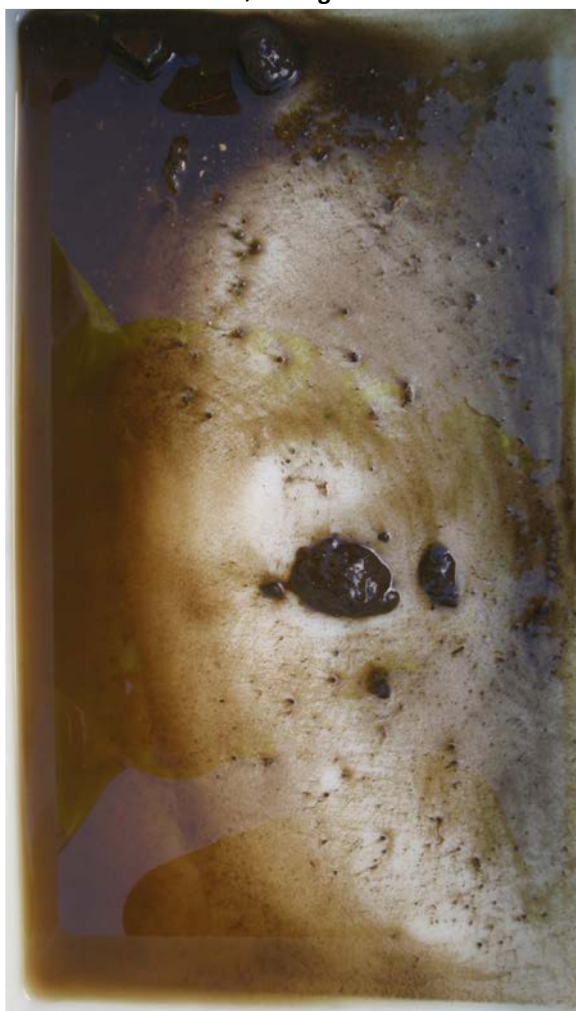
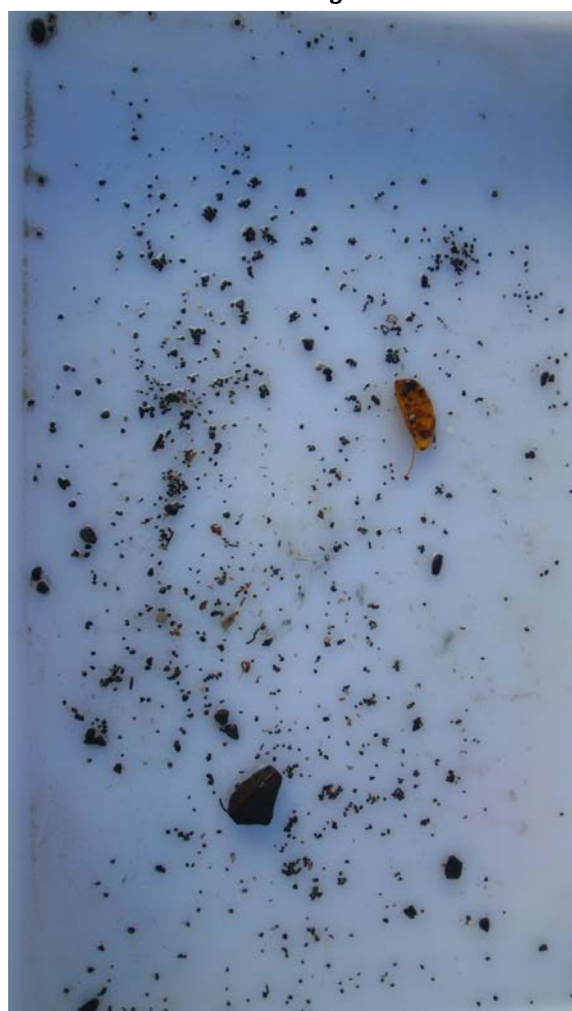
Prøvestasjon 2: Posisjon – N61 45.873 E5 16.001, djup – 40 m

Type botn	Kupert stein/fjellbotn
Mengde sediment i grabben	Under ¼ full grabb
Farge på sedimentet	Brunt
Sediment før siling	Litt finkorna sand
Restsediment etter siling	Grus og nokre småsteinar
Dyr	<10 Polychaeta av ulike artar
Organisk materiale	Brunleg organisk material i vatnet og på overflata av sedimentet, som truleg ikkje var oppdrettsrelatert (minnar meir om rustfarge og mogleg påverknad i frå tidlegare industriverksemd)
Redokspotensiale og pH	For lite og ueigna sediment til å måle redoks og pH
Lukt, fekalier, bobling, fôr	-
Karakter på prøvestasjon	Svært bra ●
Kommentarar	Ingen oppdrettsrelatert påverknad

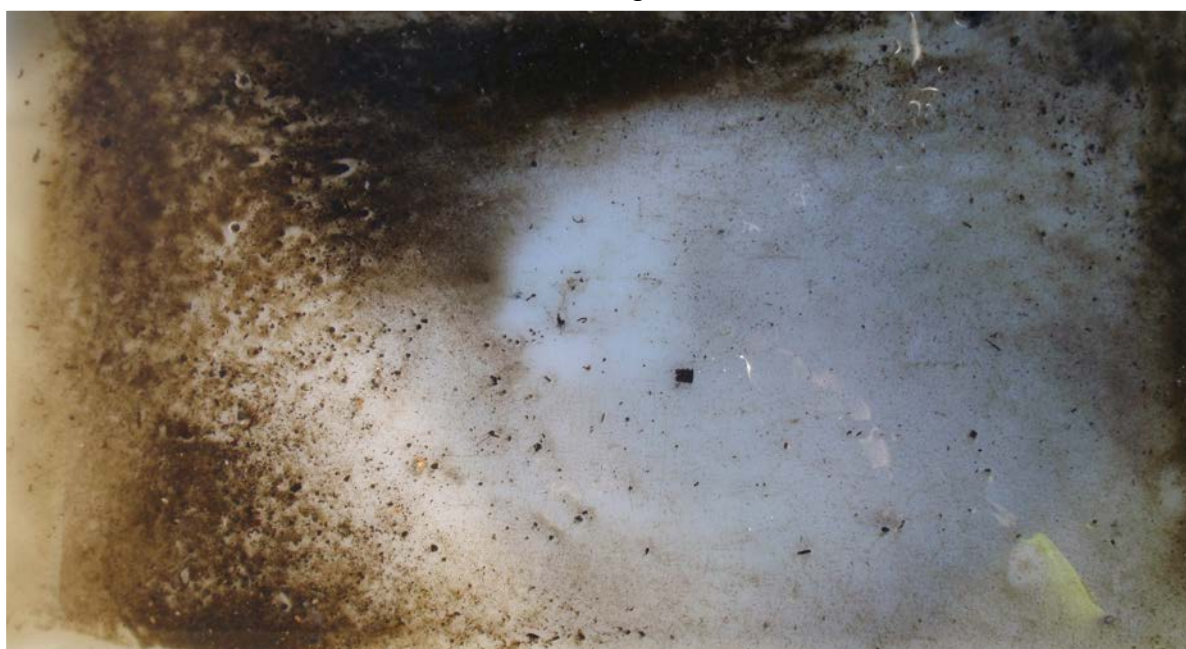
Prøvestasjon 3: Posisjon – N61 45.849 E5 16.050, dyp – 36 m

Type botn	Stein/fjellbotn
Mengde sediment i grabben	Under ¼ full grabb
Farge på sedimentet	Brunt
Sediment før siling	Finkorna sand
Restsediment etter siling	-
Dyr	20-30 Polychaeta av ulike artar
Organisk materiale	Brunleg organisk material som truleg ikkje stammar i frå drifta ved anlegget
Redokspotensiale og pH	For lite sediment til å måle redoks og pH
Lukt, fekalier, bobling, fôr	-
Karakter på prøveasjon	Svært bra ●
Kommentarar	Ingen oppdrettsrelatert påverknad

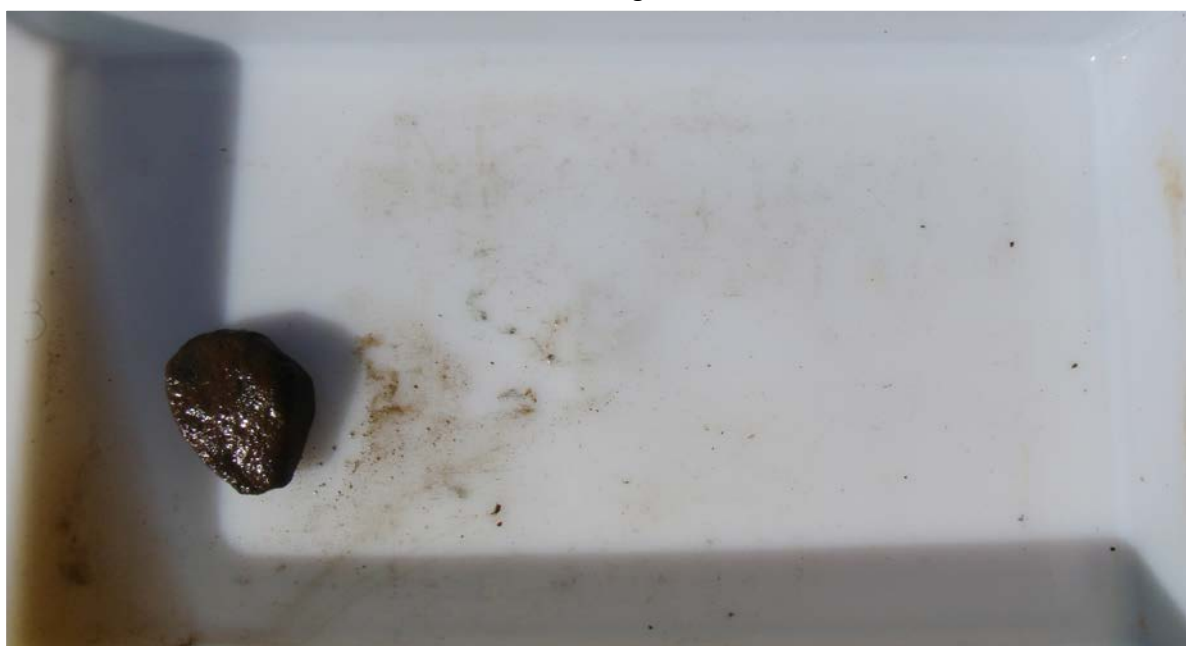
Prøvestasjon 4: Posisjon – N61 45.866 E5 16.055, djup – 43 m

Type botn	Stein/fjellbotn
Mengde sediment i grabben	Under ¼ full grabb
Farge på sedimentet	Brunt
Sediment før siling	Litt sand og ein større stein
Restsediment etter siling	-
Dyr	-
Organisk materiale	Flyktig organisk material (ikkje oppdrettsrelatert)
Redokspotensiale og pH	For lite og ueigna sediment til å måle redoks og pH
Lukt, fekalier, bobling, fôr	-
Karakter på prøvestasjon	Svært bra ●
Kommentarar	Det vart gjort to forsøk med grabben, grunna stein i opninga ved første forsøk. Ikkje noko oppdrettsrelatert påverknad

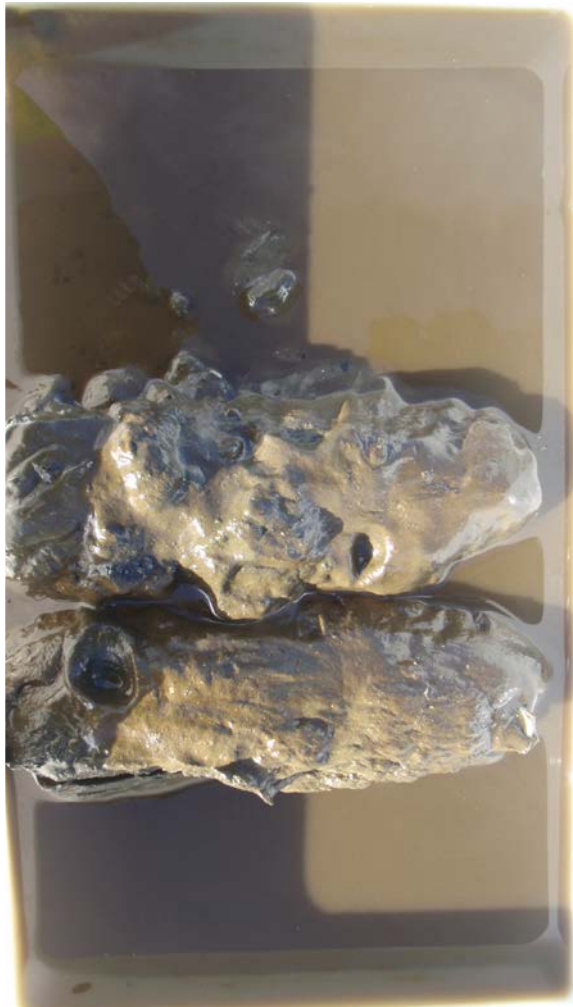
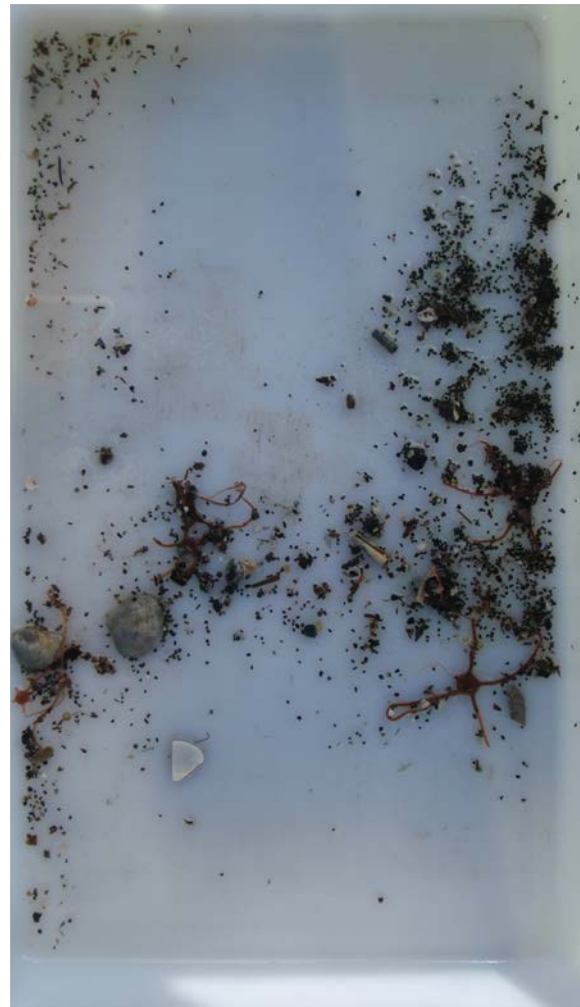
Prøvestasjon 5: Posisjon – N61 45.876 E5 16.041, djup – 47 m

Type botn	Mjuk botn
Mengde sediment i grabben	Om lag ½ full grabb
Farge på sedimentet	Grå
Sediment før siling	Finkorna sand og silt
Restsediment etter siling	Finkorna grus
Dyr	Observerte fire stk. gravande slangestjerner
Organisk materiale	Flyktig organisk material på overflata av sedimentet (ikkje oppdrettsrelatert)
Redokspotensiale og pH	Redoks var -130 mV og pH 7,5
Lukt, fekalier, bobling, fôr	-
Karakter på prøvestasjon	Svært bra ●
Kommentarar	Ingen oppdrettsrelatert påverknad

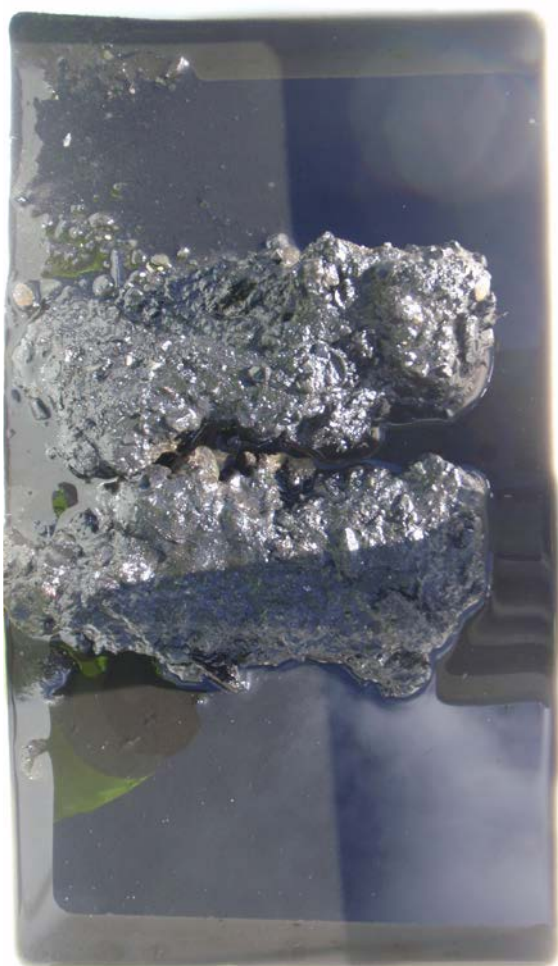
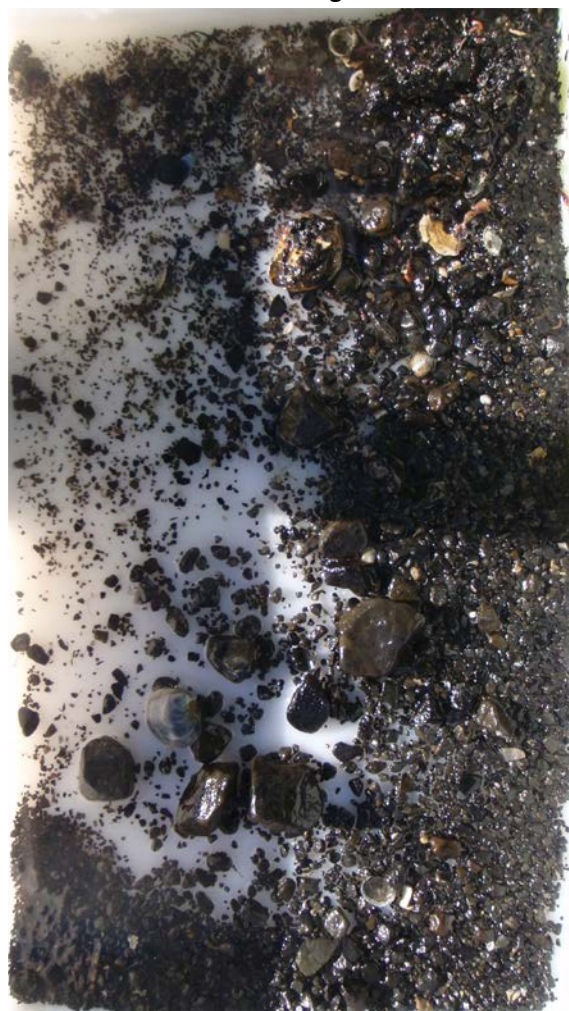
Prøvestasjon 6: Posisjon – N61 45.828 E5 15.994, dyp – 18 m

Type botn	Mjuk botn
Mengde sediment i grabben	Om lag ½ full grabb
Farge på sedimentet	Brunt/svart
Sediment før siling	Finkorna sand og silt
Restsediment etter siling	Grus og småsteinar
Dyr	30-50 Polychaeta av ulike artar deriblant <i>Capitella capitata</i>
Organisk materiale	Flyktig organisk material på overflata av sedimentet (ikkje oppdrettsrelatert)
Redokspotensiale og pH	Redoks var -185 mV og pH 7,8
Lukt, fekalier, bobling, fôr	-
Karakter på prøvestasjon	Bra ●
Kommentarar	Observerte nematodar i sedimentet. Relativt lite påverka sediment

Prøvestasjon 9 var einaste prøvestasjon som merka seg ut med observasjon av litt fekaliar og/eller fôrrestar i frå drifta ved anlegget. I tillegg vart børstemakken *Capitella capitata* observert ved to av prøvestasjonane (6 og 7). Denne arten vert ofte observert i sediment med auka næringstilførsel og er meir robust for surare miljø. Det er derimot noko usikkert om observasjon av denne arten var som følgje av drifta ved anlegget, eller som følgje av tilførsel av organisk materiale frå lokale kloakkutslepp i nærleiken.

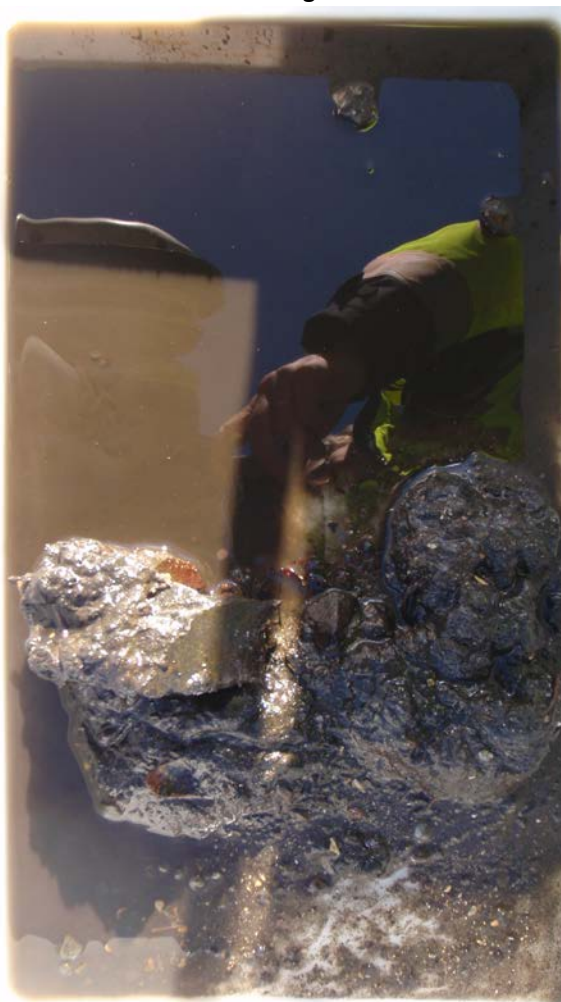
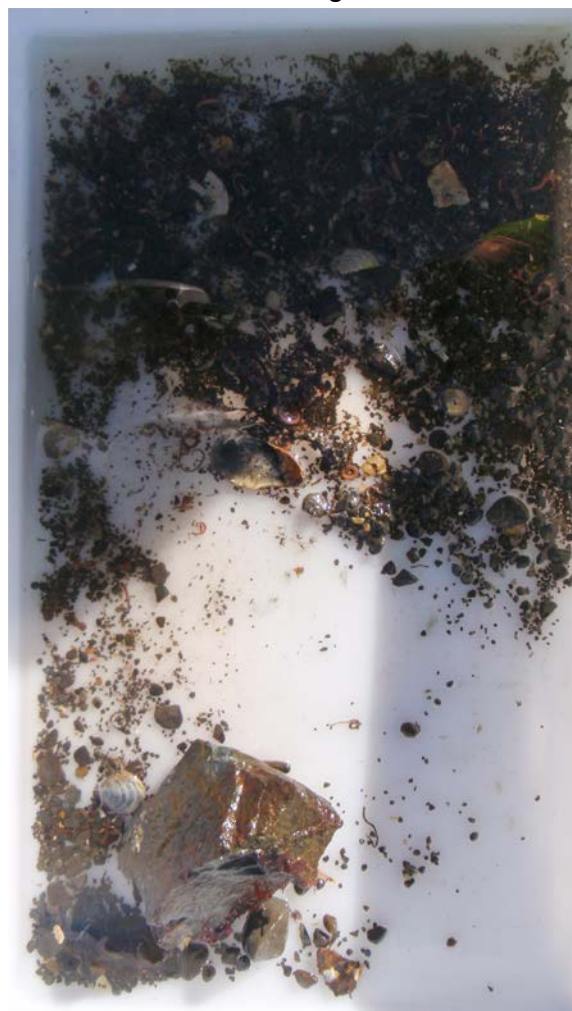
Prøvestasjon 7: Posisjon – N61 45.851 E5 15.982, djup – 28 m

Type botn	Blanding av både sand og steinbotn
Mengde sediment i grabben	Om lag ½ full grabb
Farge på sedimentet	Grå
Sediment før siling	Finkorna sand og silt/mudder
Restsediment etter siling	Grus og steinar
Dyr	50-70 Polychaeta av ulike artar, deriblant <i>Capitella capitata</i>
Organisk materiale	Litt flyktig organisk material på overflata av sedimentet (ikkje oppdrettsrelatert)
Redokspotensiale og pH	Redoks var -130 mV og pH 7,8
Lukt, fekalier, bobling, fôr	-
Karakter på prøvestasjon	Svært bra ●
Kommentarar	Ikkje noko oppdrettsrelatert påverknad

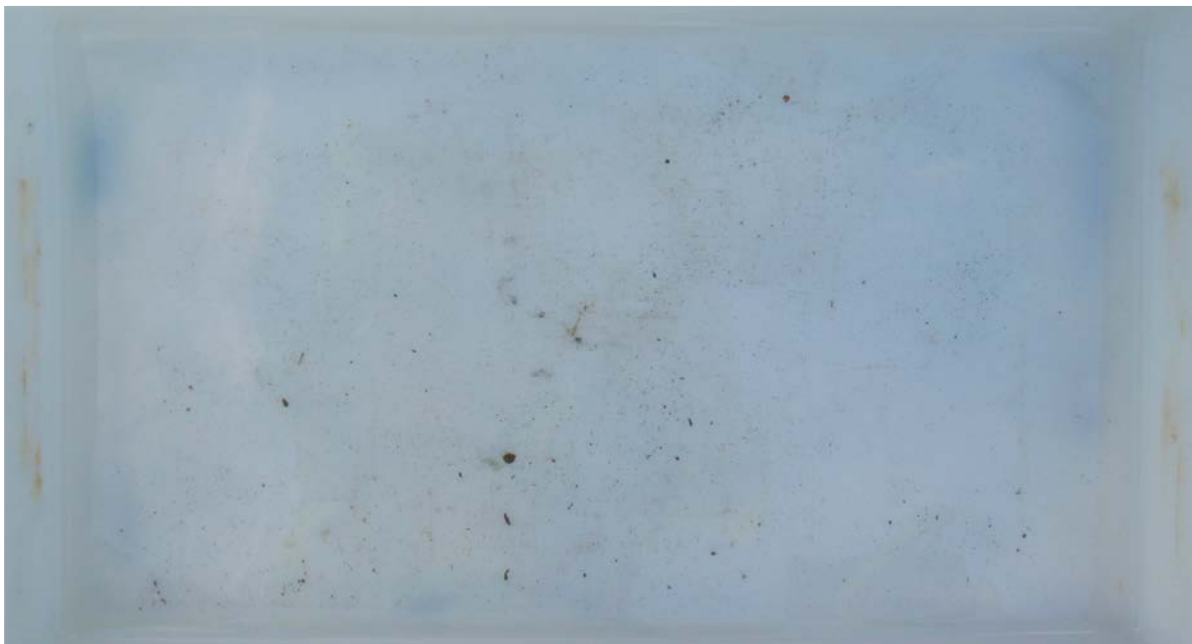
Prøvestasjon 8: Posisjon – N61 45.816 E5 16.014, djup – 13 m

Type botn	Kupert stein/fjellbotn
Mengde sediment i grabben	Under ¼ full grabb
Farge på sedimentet	Grå
Sediment før siling	Litt finkorna sand
Restsediment etter siling	-
Dyr	-
Organisk materiale	-
Redokspotensiale og pH	For lite sediment til å måle redoks og pH
Lukt, fekalier, bobling, fôr	-
Karakter på prøvestasjon	Svært bra ●
Kommentarar	Ikkje teikn til påverka sediment

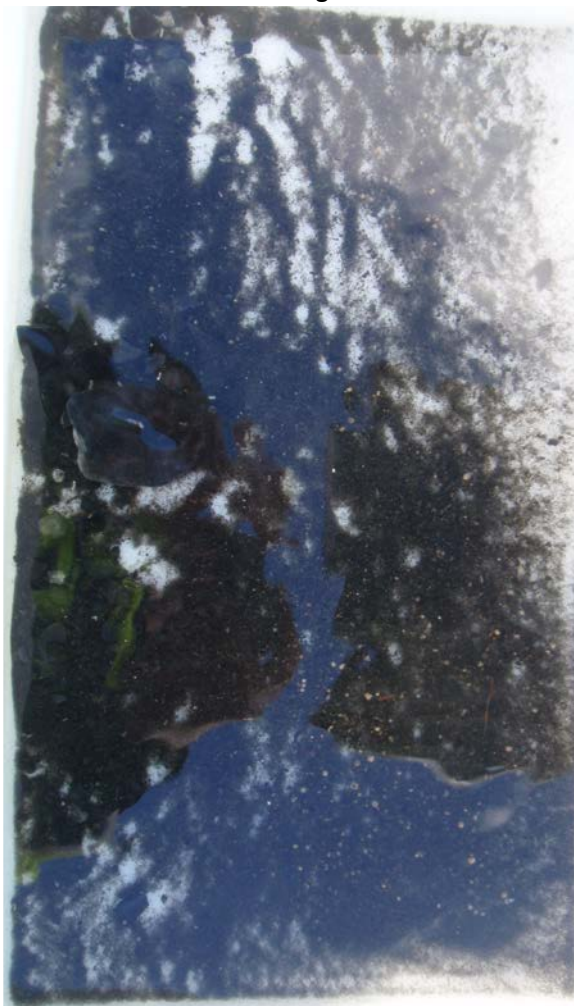
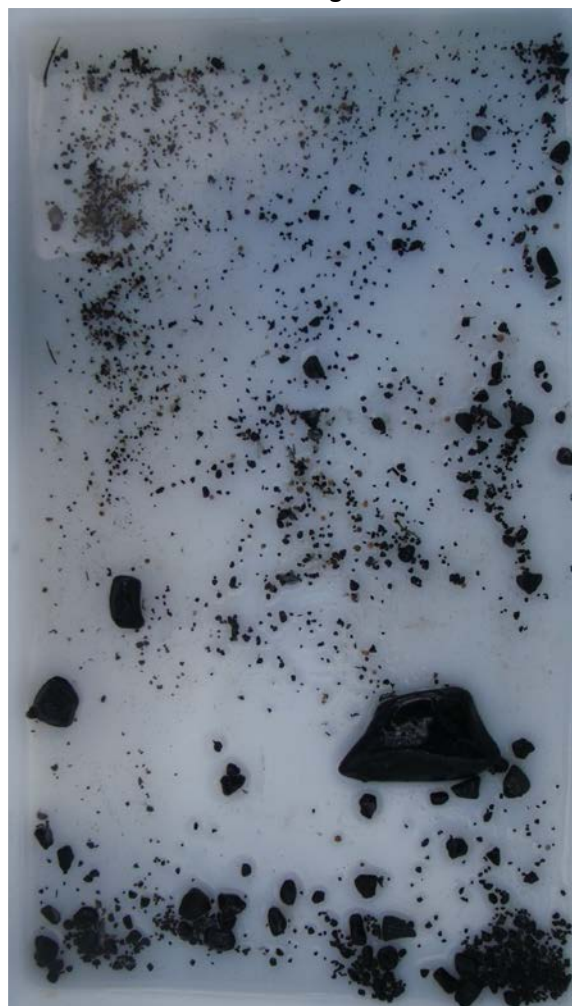
Prøvestasjon 9: Posisjon – N61 45.816 E5 16.046, djup – 21 m

Type botn	Hard botn
Mengde sediment i grabben	Under ¼ full grabb
Farge på sedimentet	Brunt
Sediment før siling	Finkorna sand og småsteinar
Restsediment etter siling	Grus og småsteinar
Dyr	-
Organisk materiale	-
Redokspotensiale og pH	For lite og ueigna sediment til å måle redoks og pH
Lukt, fekalier, bobling, fôr	Bitar som minna om fekalier eller fôrpellet
Karakter på prøvestasjon	Svært bra ●
Kommentarar	<i>Beggiatoa</i> på ein av steinane samt nematodar i sedimentet. Nokre teikn til påverknad (teke nærre avløpet til anlegget)

Avtrykket i frå drifta ved dette anlegget reknar vi som relativt avgrensa, sidan det berre er snakk om observasjon av fekaliar/fôrpellets ved prøvestasjonen nærast avløpet til anlegget. Ut i frå observasjonane handterar resipienten utsleppa i frå anlegget på ein tilfredsstillande måte. Det har tidlegare vore ein del industriverksemd i Svelgen og ut i frå våre observasjonar, er det framleis spor att på botn i frå denne tida.

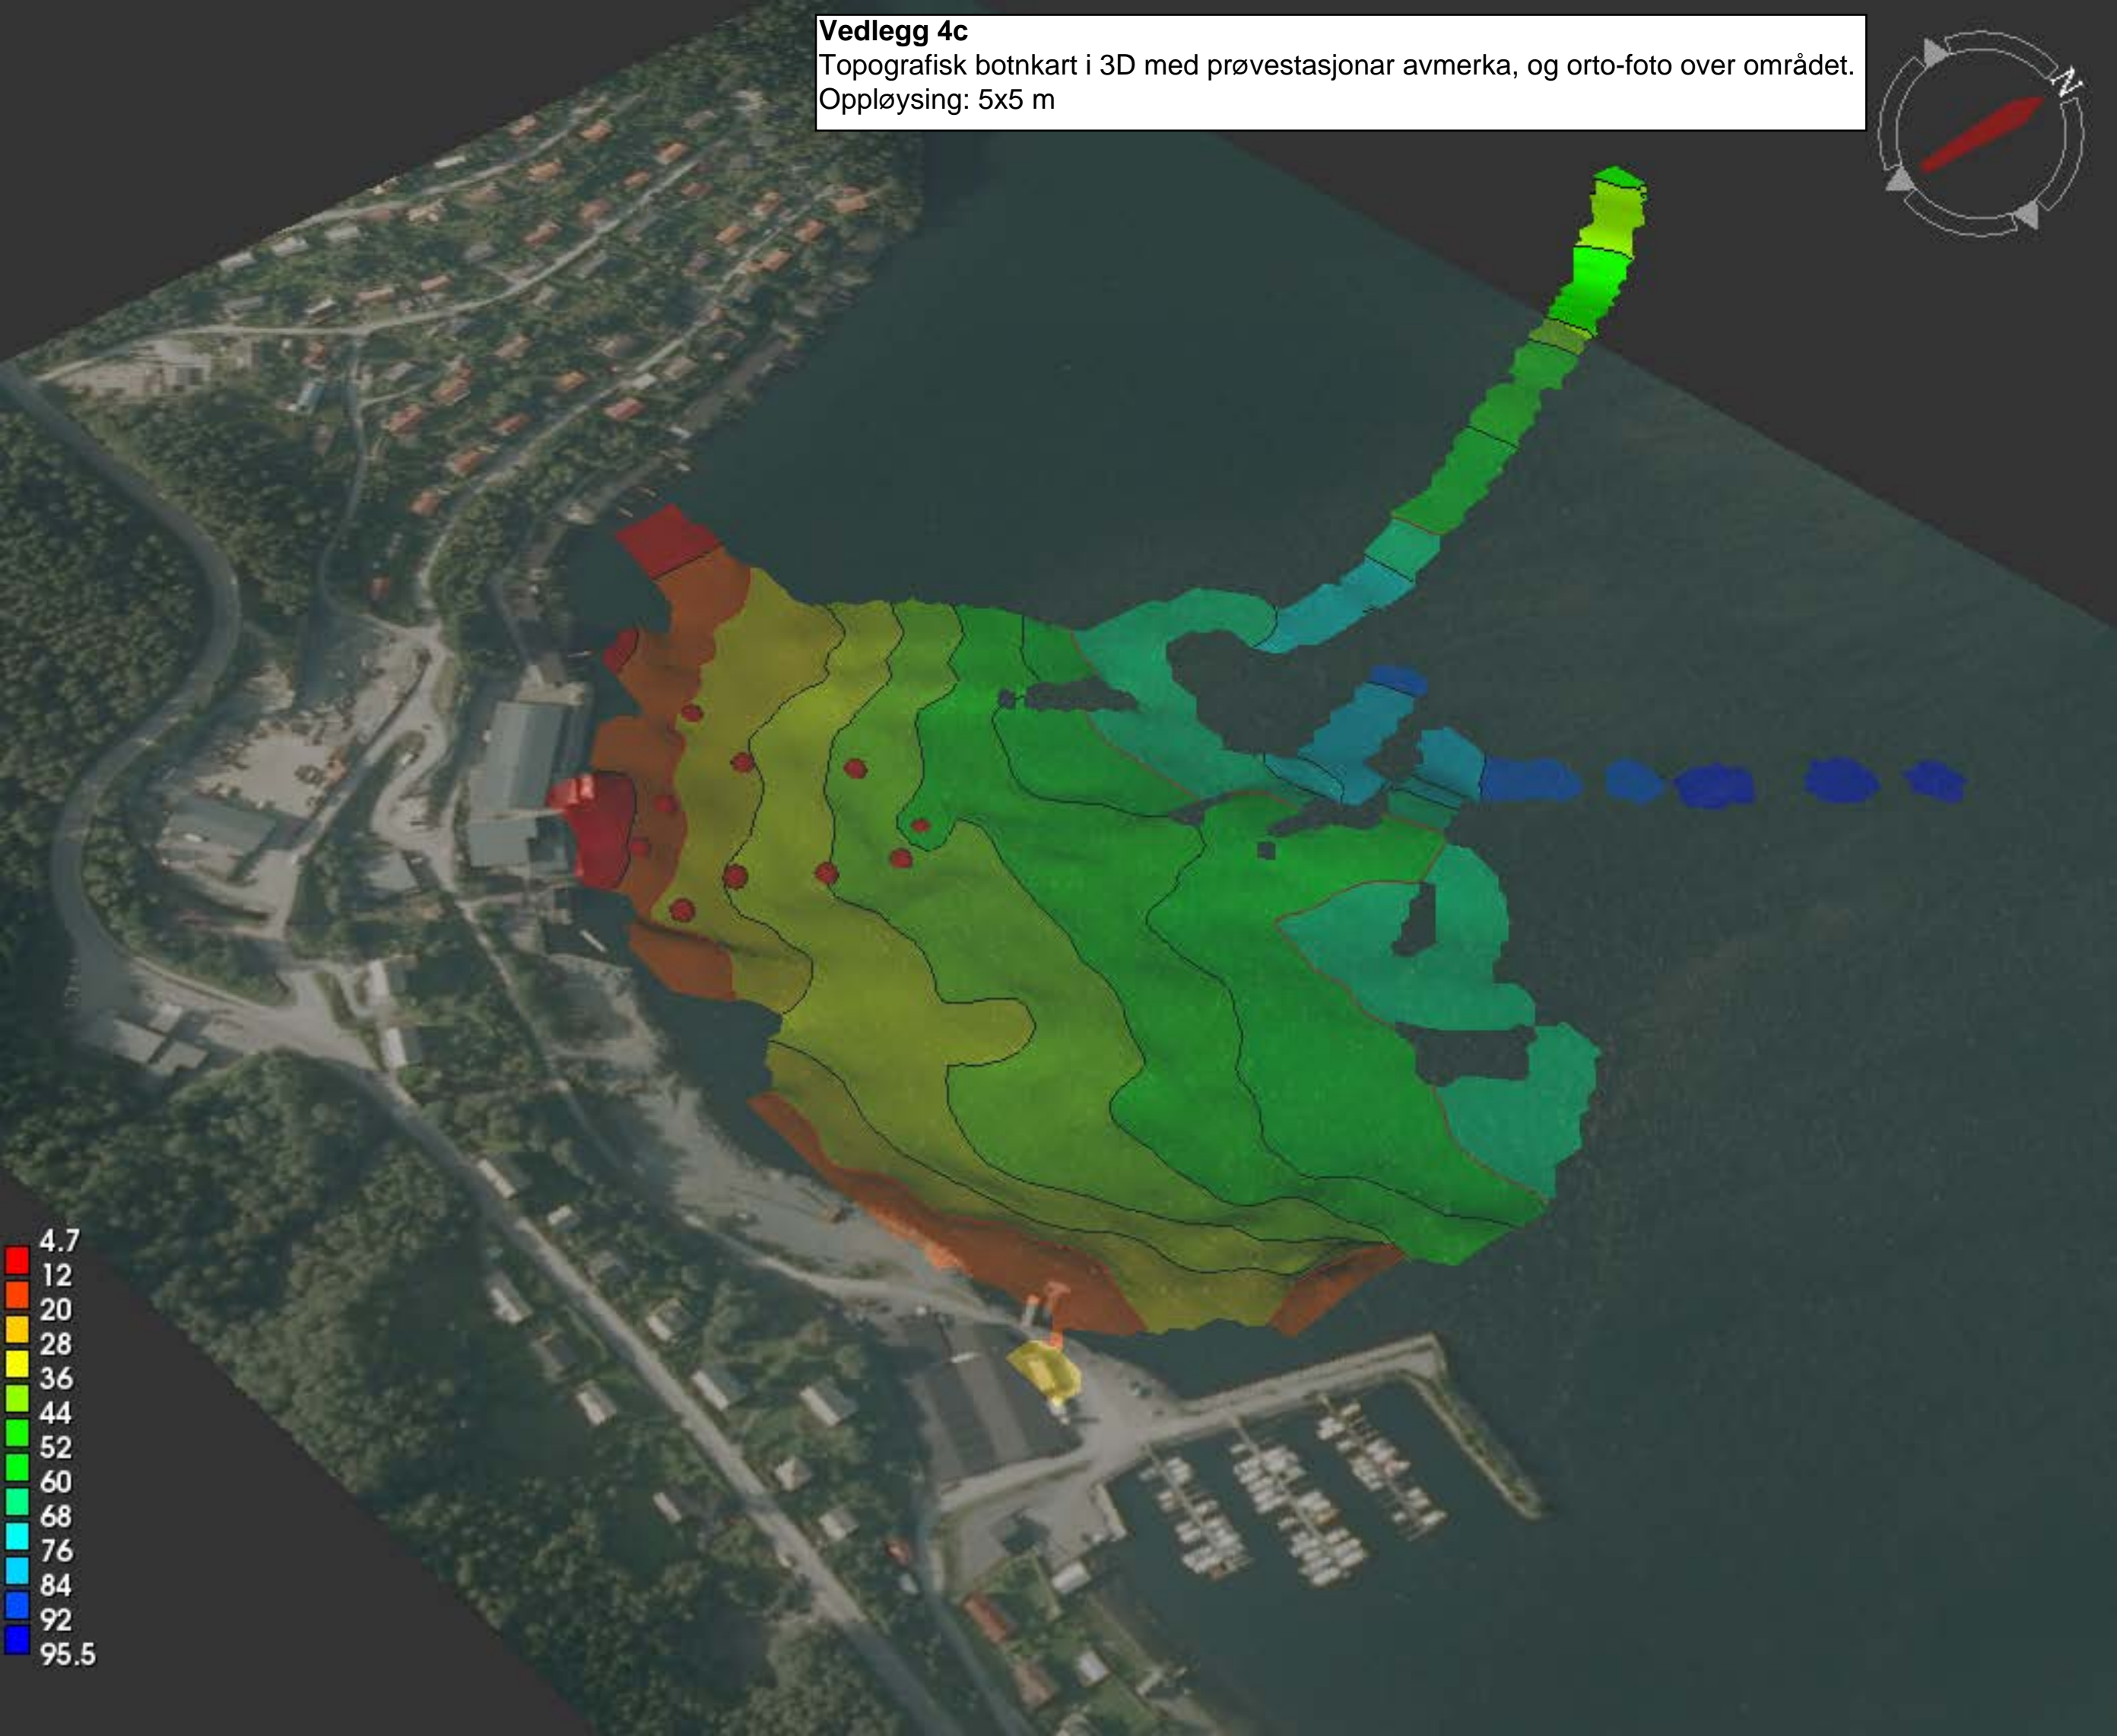
Vedlegg 4c

Topografisk botnkart i 3D med prøvestasjonar avmerka, og orto-foto over området.

Oppløysing: 5x5 m
