B-undersøkelse for lokalitet MATLAND (10137)

Rapport ID 2752

Innsendt	2018-05-30T09:52:22Z
Oppdretter	AS BOLAKS - 930391328
Kompetent organ	FOMAS - FISKEHELSE OG MILJØ AS - 977041236
Dato prøvetaking	2018-05-15
Årsak	
Type anlegg	
Sammenheng / Konklusjon	
Materiale og metode	
Områdebeskrivelse	
Stasjonsopplysninger	
Resultat før strømmålinger

MOM B-gransking av oppdrettslokaliteten Matland i Fusa kommune, mai 2013

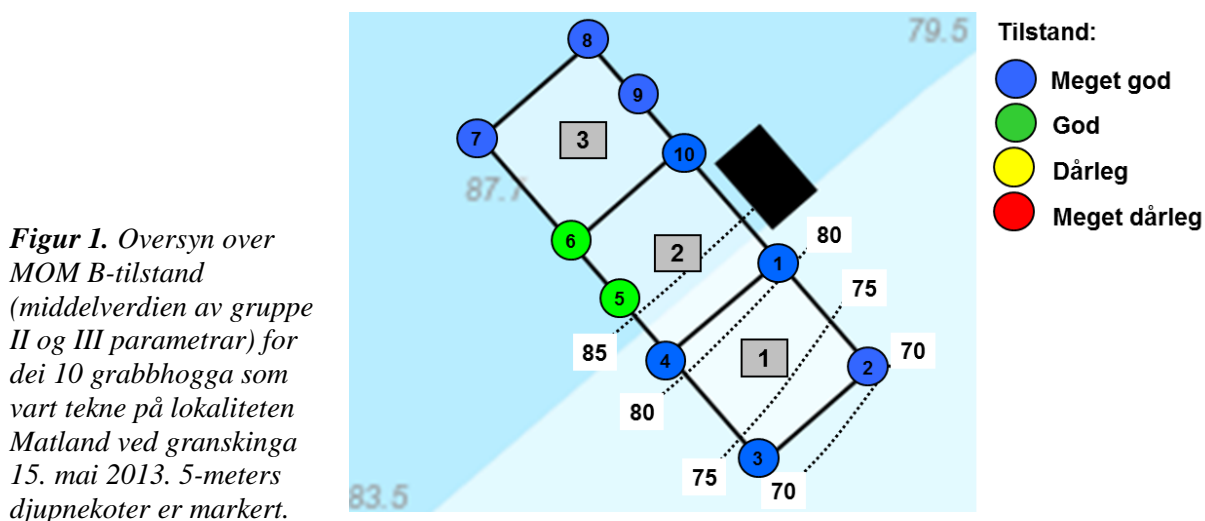
MOM B-granskinga syner at lokaliteten på prøvetakingstidspunktet hamna i tilstand 1 = ”meget god”. Ein oversikt over middelveidien av gruppe II + III parametrar syner at to enkeltprøver var ”god” (tilstand 2), og åtte var ”meget god” (**figur 1**). Tilstanden var jamt god under heile anlegget.

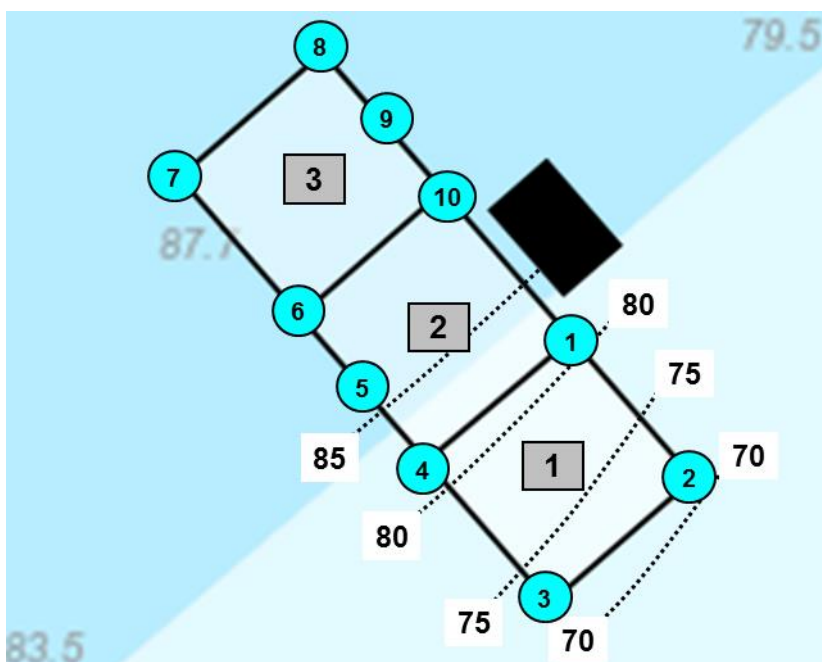
Figur 5. Anlegget ved Matland med 5-meters djupnekoter og oversyn over prøveuttak med plassering av dei 10 grabbhogga som vart tekne 15. mai 2013 (nummererte sirklar). Dei ulike merdane er nummerert frå 1 - 3.

Til prøvetakinga vart det nytta ein 0,028 m² stor van Veen grabb. Det vart teke prøvar på 10 stasjonar for analyse ut frå ein standardisert MOM-prøvetakingsmetodikk (**figur 5** og **tabell 4**). Posisjonar (WGS 84) er oppgitt i **tabell 3**.

Det vart teke 1-2 grabbhogg på kvar stasjon for å få opp ei representativ prøve. Ved utveljing av stasjonar vart det lagt vekt på å ta prøver på dei same stasjonane som ved førre gransking. Stasjonane var spreidd nokolunde jamt og tett langs ytterkanten på begge sider av anlegget (**figur 5**), og vil gje eit representativt bilete av belastninga på lokaliteten.

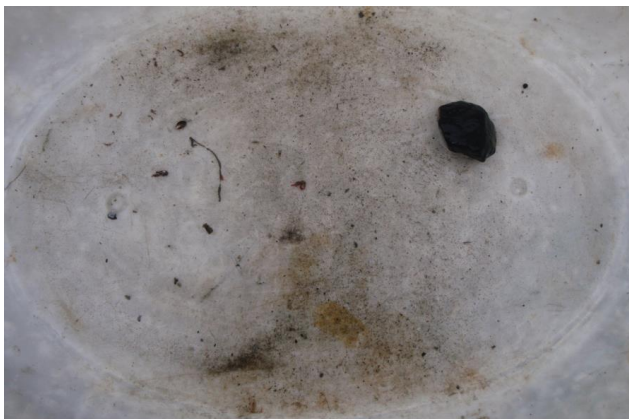
Stasjon 4. Tilnærma tom grabb med grå, fast og luktfri prøve som inneheldt spor av sand og organisk materiale, 1 makkar og ein oppskrappt stein. Truleg fjellbotn.

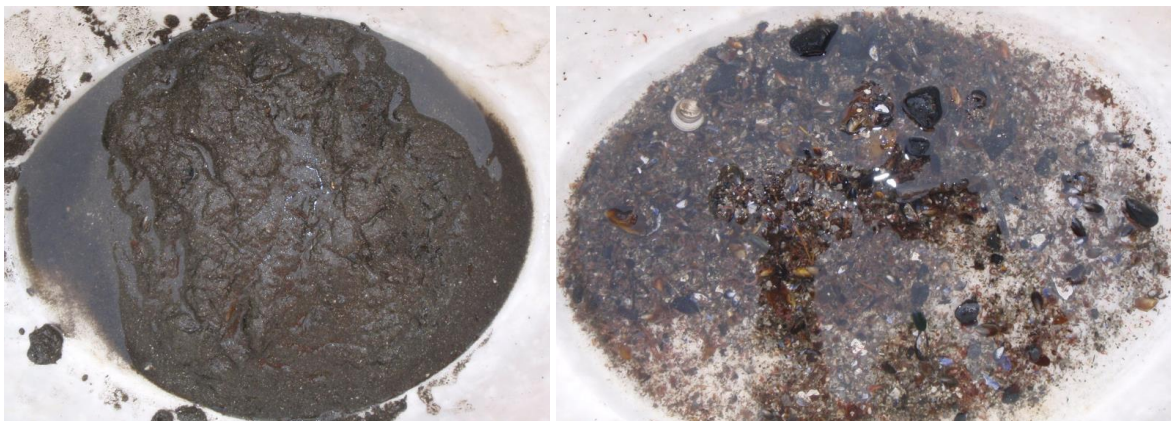
Stasjon 5. Vel ½ grabb med brun, mjuk prøve med svak lukt. Ca 10% blåskjel i totalvolum. Primærsedimentet bestod av 25% organisk materiale, 10% grus, 20% sand, 20% silt og 25% grov skjelsand. Det var ca 80 makkar i prøva. Ein del lauv og barnål og nokre større steinar i prøva.

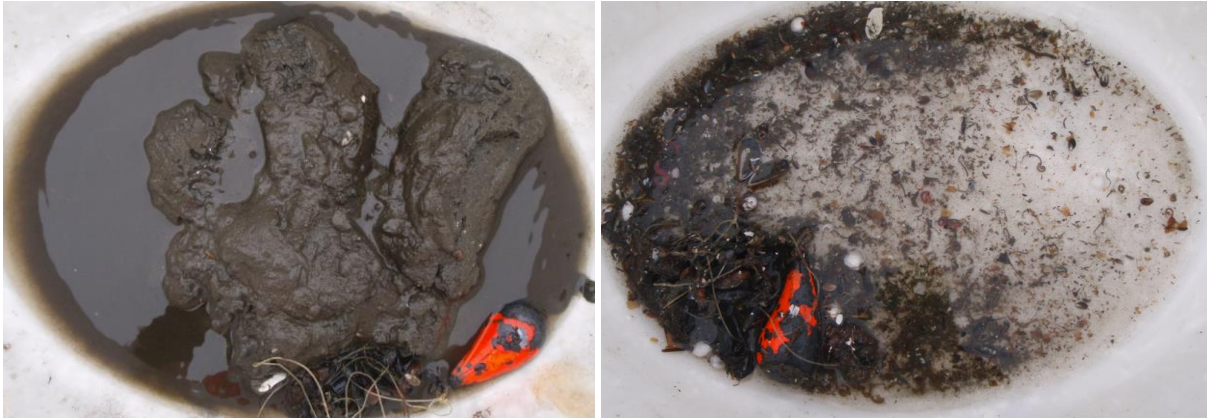
Stasjon 7. Knappt $\frac{3}{4}$ grabb med brun, mjuk og luktfri prøve. Fiskeline med søkk og sluk i prøve. 10% blåskjel og 90% primærsediment. Primærsediment samansett av 35% organisk materiale, 30% sand og 35% silt og med spor av skjelsand. 20-30 makkar. Prøva inneheldt spor av terrestrisk materiale.

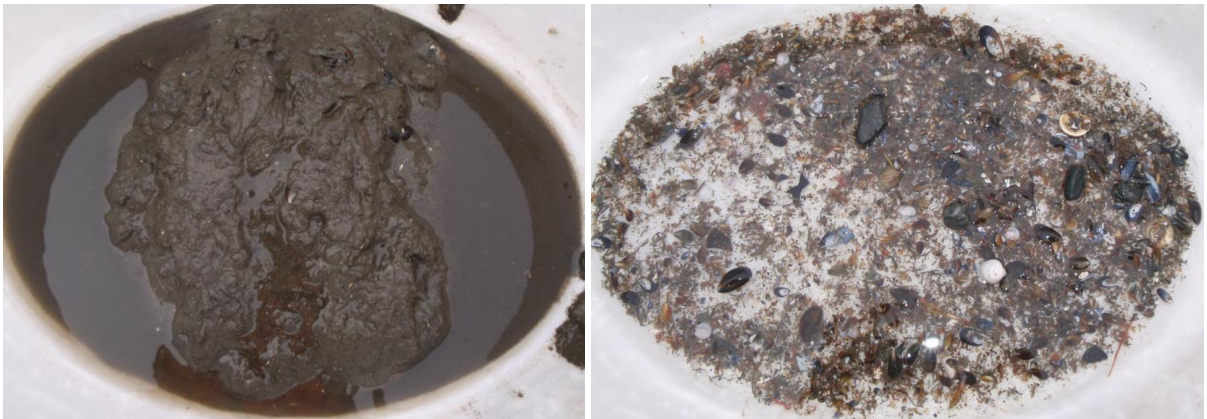
Stasjon 8. Vel $\frac{1}{2}$ grabb med brun, mjuk og luktfri prøve. 5% blåskjel. 5% grus, 30% organisk materiale, 35% silt, 30% sand og spor av skjelsand. 20-30 makkar og 5 skjel. Spor av lauv og barnålar.

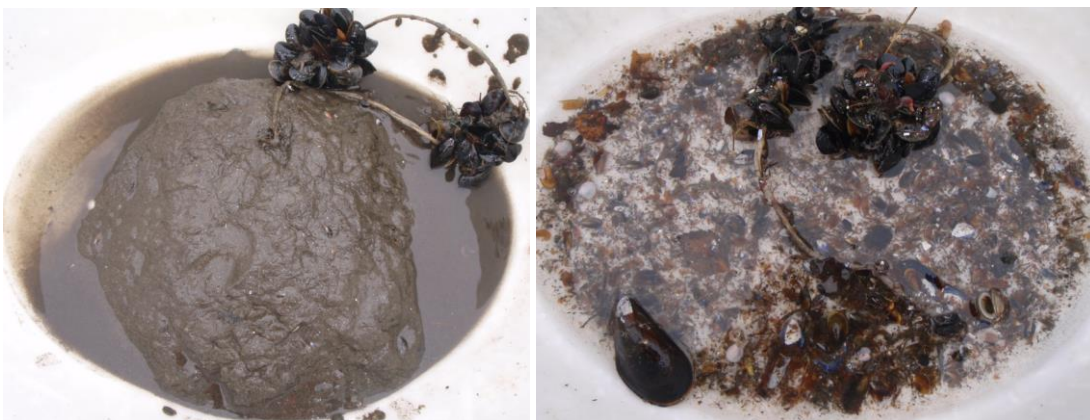
Stasjon 9. I første forsøk satt ein pinne fast i grabben og ca 1dl sediment kom med opp. På andre forsøk fekk ein opp vel $\frac{3}{4}$ grabb med brun, mjuk og luktfri prøve. 20% blåskjel og 80% primærsediment, derav 35% organisk materiale, 30% sand, 35% silt, og spor av grus. 50-80 makkar og 5 skjel. Spor av terrestrisk materiale (lauv, og restar av eit nylontau). (Berre andre forsøk avbildt).

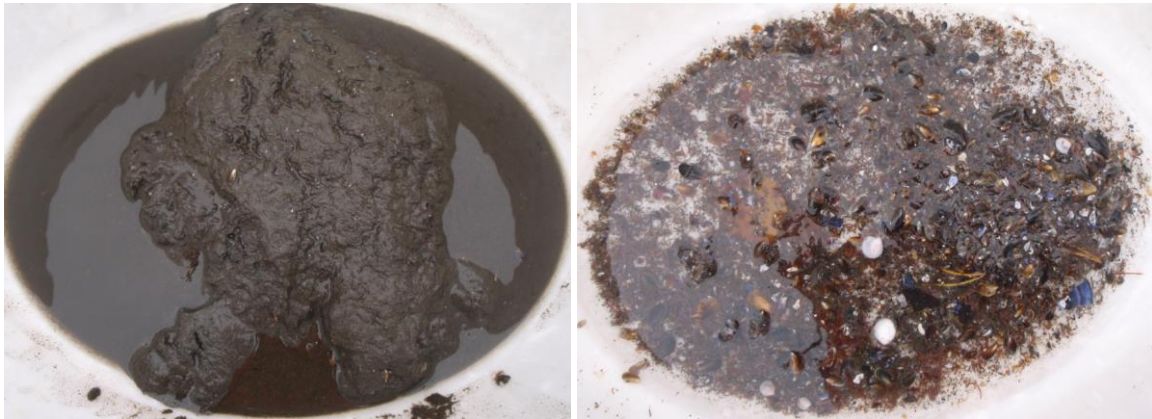
Stasjon 10. Vel $\frac{3}{4}$ grabb med brun, mjuk og luktfri prøve. 5% blåskjel. Primærsediment av 30% organisk materiale, 30% sand, 35% silt, 5% grus og spor av skjelsand. 80-100 makkar og 5 skjel. Spor av lauv og barnålar.

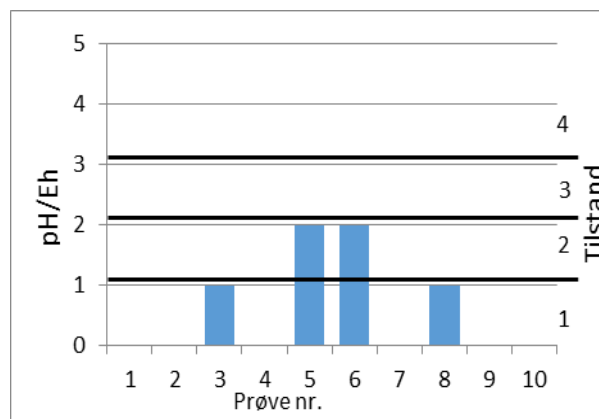
Det vart målt pH/Eh på ti stasjonar (**figur 6**). Den målte verdien av pH var frå moderat høg til høg i samtlege prøver med verdiar frå 7,4 til 7,98. Det tilhøyrande redokspotensialet (Eh) for to av desse prøvene låg mellom -43 og -35 mV etter tillegg for eit referanseelektrodepotensial på + 200 mV. Det vil seie at desse prøvene hamna i tilstand 2 = "god". Dei åtte resterande prøvene hamna i tilstand 1 = "meget god" med omsyn på pH/Eh, med Eh-verdiar mellom -40 og +334 mV.

Figur 6. Elektrodepotensial (oppe til venstre) og surleik (oppe til høgre) og forholdet mellom dei (til høgre) i 10 grabbhogg (jf. figur 5) tekne 15. mai 2013 ved Matland.

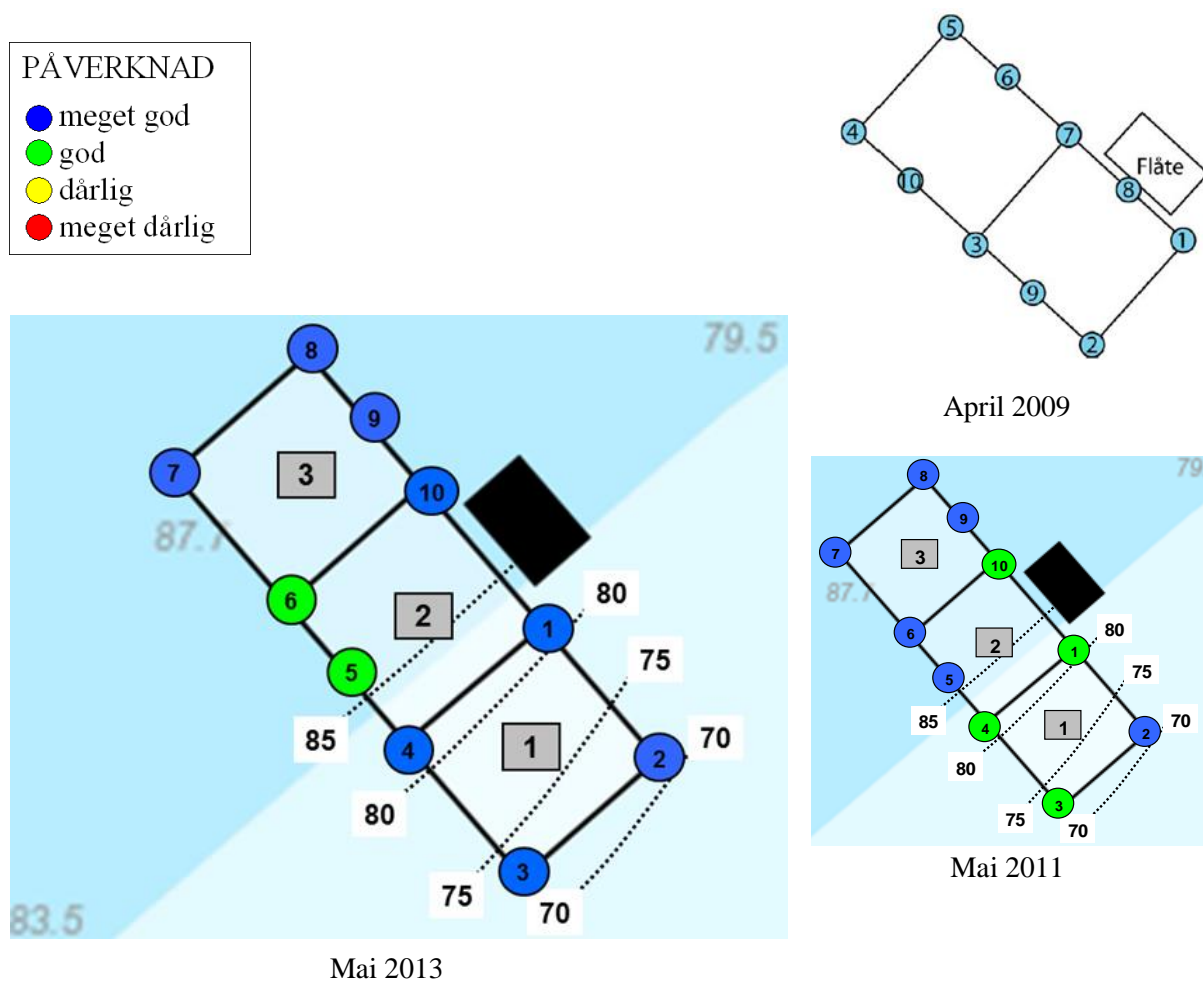
Ei oppsummering av sedimenttilstanden for kvar enkelt prøve basert på middelværdien av gruppe II og III syner at lokaliteten var lite belasta, og at det berre var to prøver sentralt på vestsida av anlegget som var moderat belasta (figur 7). Desse to enkeltprøvene hadde ein middelværdi av gruppe II+III på 1,66 (tabell 4).

Figur 7. Oversikt over MOM B-tilstand (middelværdien av gruppe II og III parametar) for dei 10 grabbhogga som vart tekne på lokaliteten Matland ved førre granskingar: 20. april 2009 (oppe til høgre; henta frå Børsheim 2009a), 5. mai 2011 (nede til høgre; henta frå Brekke & Tveranger 2011). Og denne granskinga, 15. mai 2013 (til venstre). Det er lagt til ei merd i sør (merd 1) i seinare år i høve til i 2009.

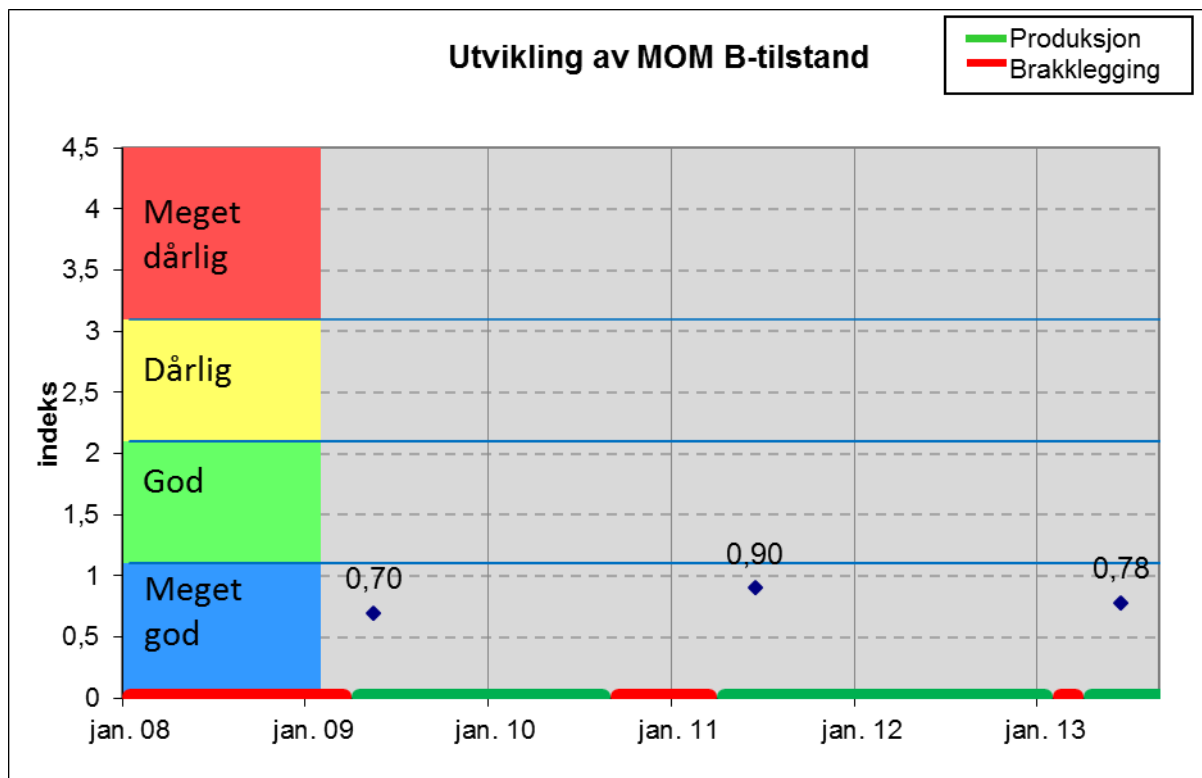
Noverande gransking, føreteke i mai 2013 synte ei lokalitetsindeks på 0,78 etter nok ein generasjon av fisk, 6 veker brakklegging og 6 veker med ny fisk i anlegget. Sedimentsamansetninga er noko endra sidan førre undersøking, med større innslag av silt og auke i oppdrettsrelatert organisk materiale. Sedimenta hadde også noko mjukare konsistens. Dette gav ei høgare indeks for sediment (gruppe III) enn førre undersøking (0,97 i 2013 mot 0,59 i 2011). Men pH/Eh (gruppe II) gav mykje lågare indeks (0,60 i 2013 mot 1,20 i 2011), noko som samla (gruppe II+III) gav lågare indeks i 2013 enn 2011 (høvesvis 0,78 og 0,90, **Figur 9**). Dette syner framleis god rehabiliteringsevne på anlegget, med drifta liggjande godt innafor akseptable grenser i høve til belastningsgrad på lokaliteten. Lokaliteten har god rehabiliteringsevne og ser ut til å fungere godt i høve til godkjend MTB på 1560 tonn og dagens driftsmønster.

Figur 8. Utvikling av MOM B-tilstanden i høve til produksjonssyklus for lokaliteten Matland i Fusa kommune. Data er henta frå Børsheim (2009a), Brekke & Tveranger (2011) og den siste granskinga 15. mai 2013.

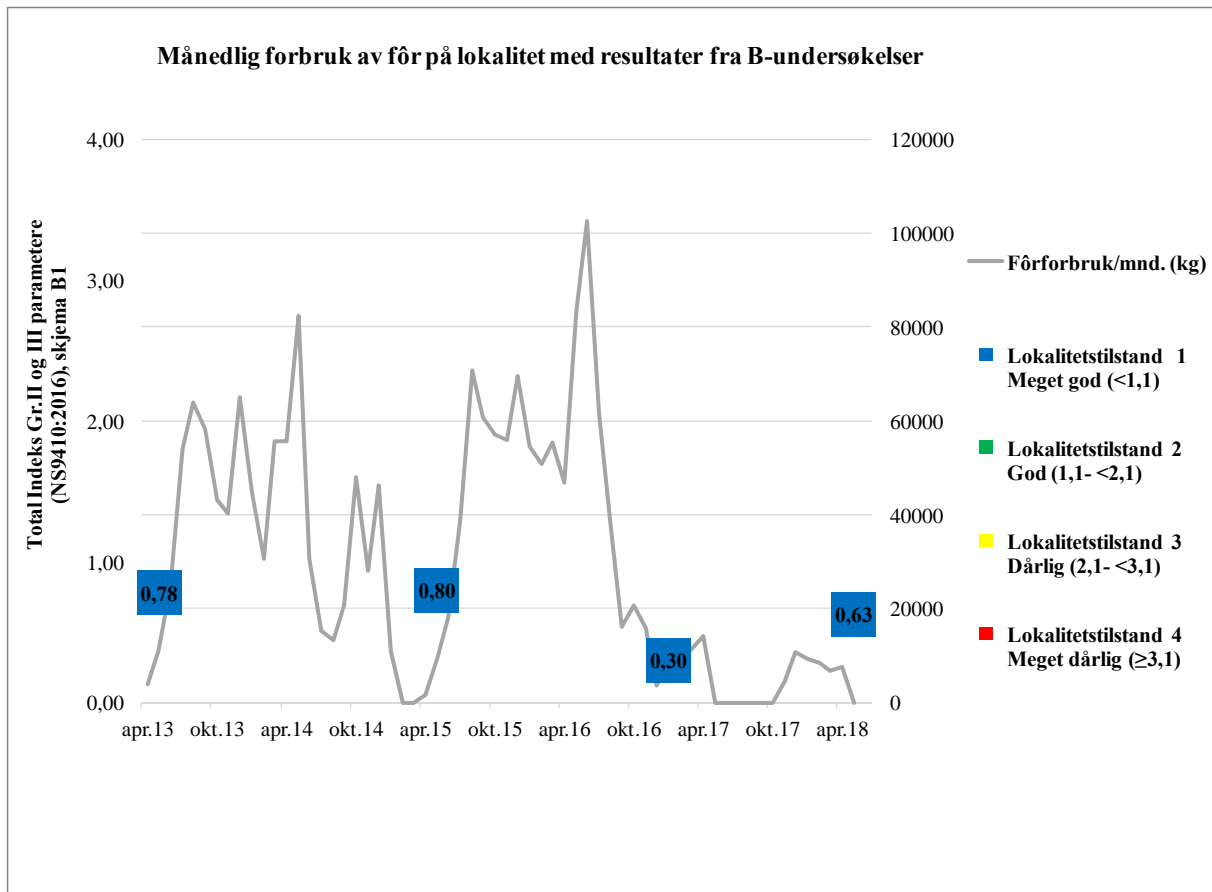
Figur 8. Fôrforbruk på lokaliteten samt resultater fra B-undersøkelser fra inneværende og tidligere undersøkelser ved lokalitet.

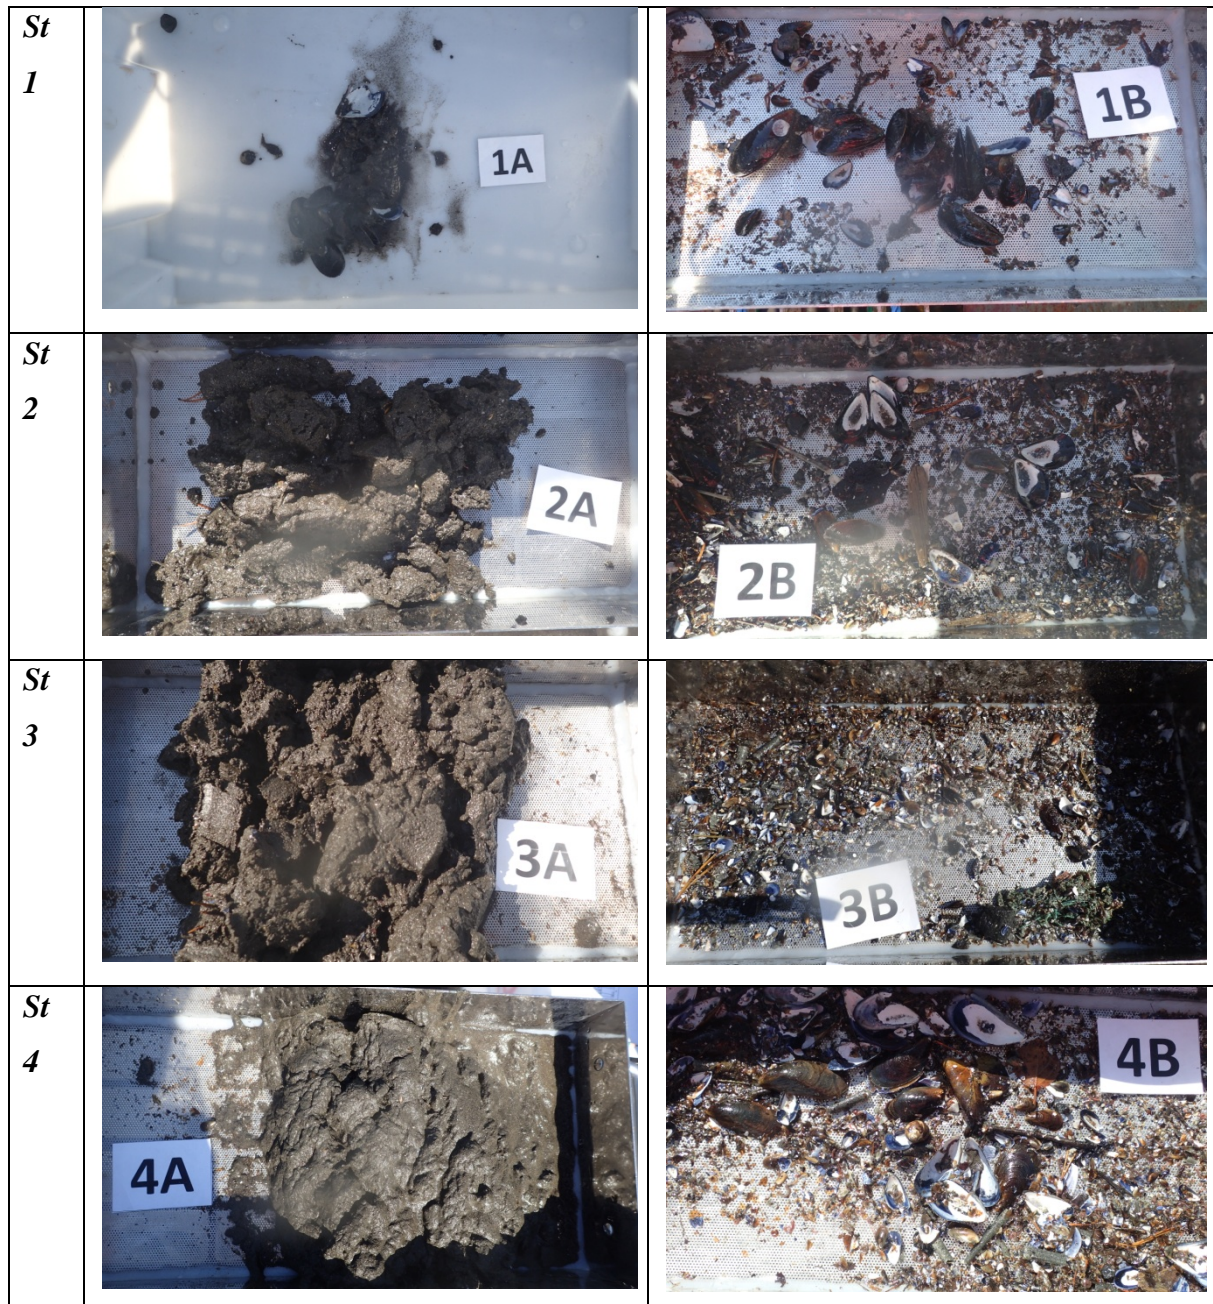
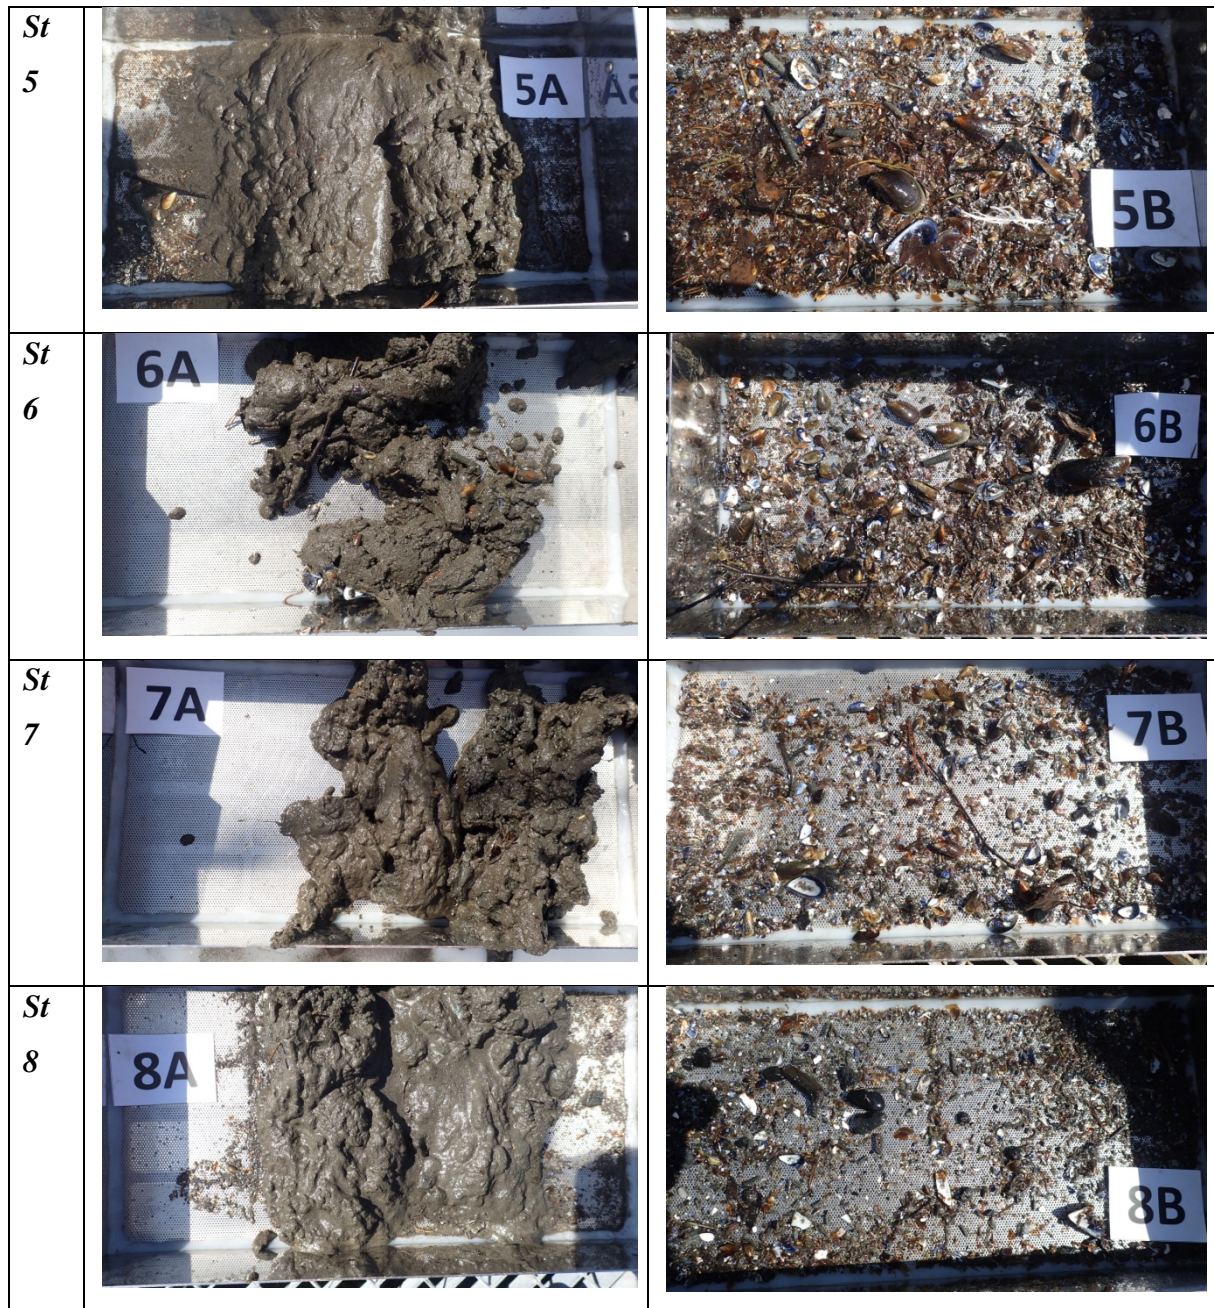
Bilde merket 1A,2A,3A...osv = sediment

Bilde merket 1B, 2B, 3B...= ferdig vasket prøve
