B-undersøkelse for lokalitet BJØRNSØYA (13185)

Undersøkelse av sedimentmiljø ved Bjørnsøya

NS 9410:2016

Miljøundersøkelse av sediment for lokaliteten Bjørnsøya		
Rapportnummer	B-M-18056-Bjørnsøya 0418	
Rapportdato	11.04.2018	
Dato feltarbeid	27.03.2018	
Revisjonsnummer	Revisjonsbeskrivelse	Signatur
-	-	-
Lokalitet		
Lokalitet	Bjørnsøya	
	Dønna kommune, Nordland fylke	
Lokalitetsnummer	13185	
Oppdragsgiver		
Selskap	Letsea AS	
Kontaktperson	Vebjørn Ulvang	
Oppdragsansvarlig		
Selskap	Åkerblå AS Nordfrøyveien 413 Organisasjonsnummer 916 763 816 7260 Sistranda	
Ansvarlig prøvetaking	Kristoffer Høyning	
Forfatter (-e)	Frode Bjørklund	
Godkjent av

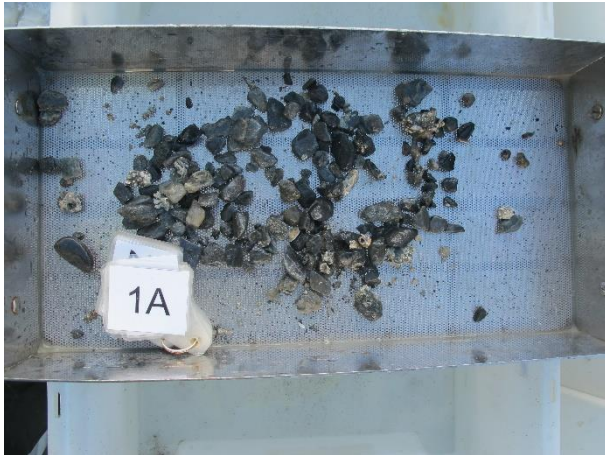
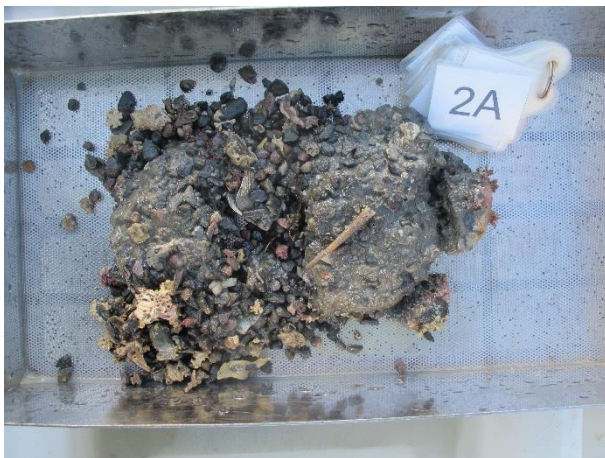
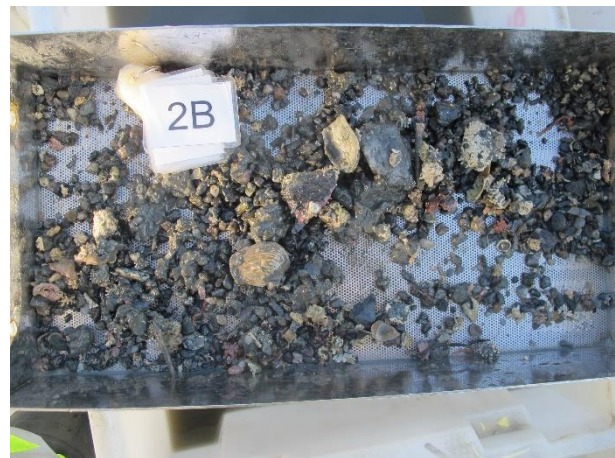
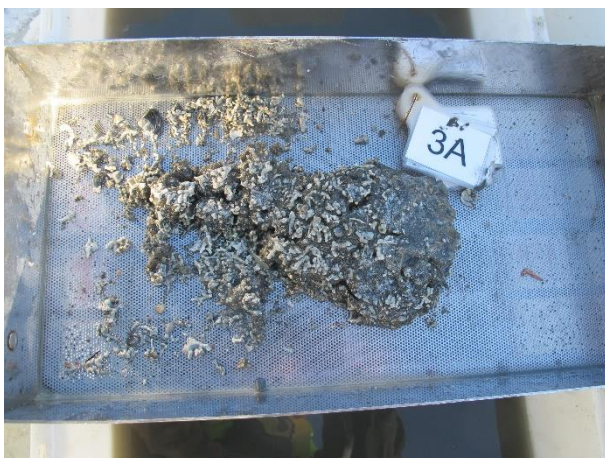
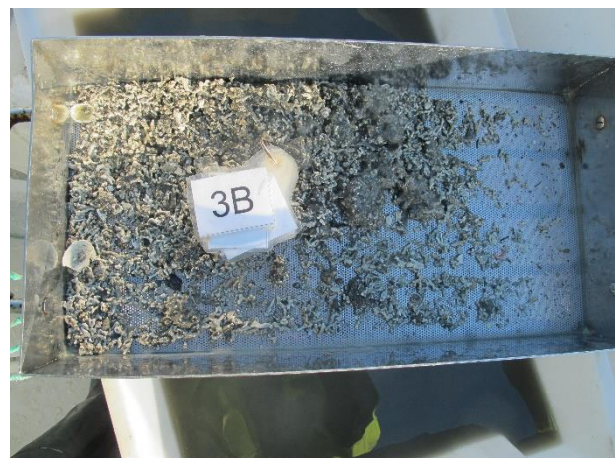
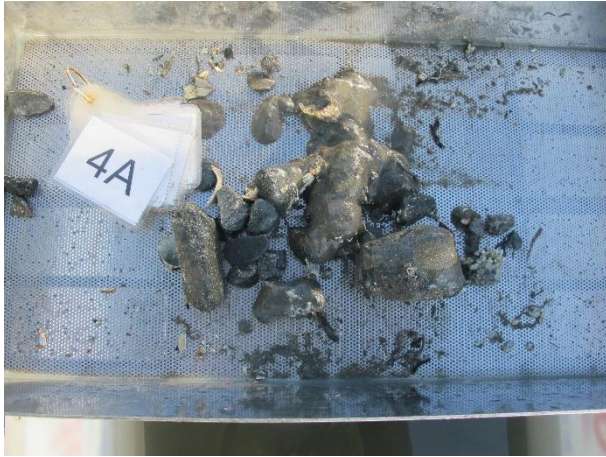
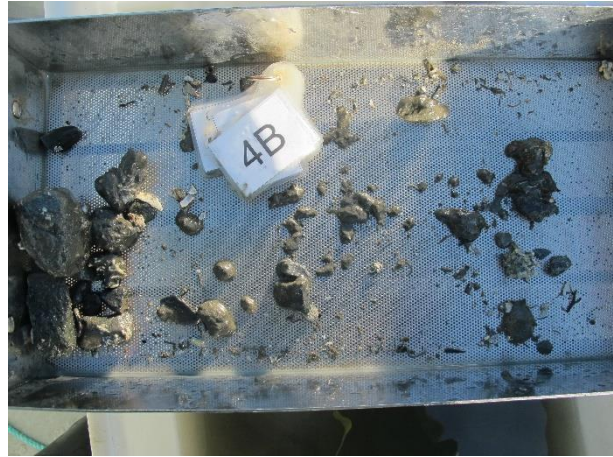
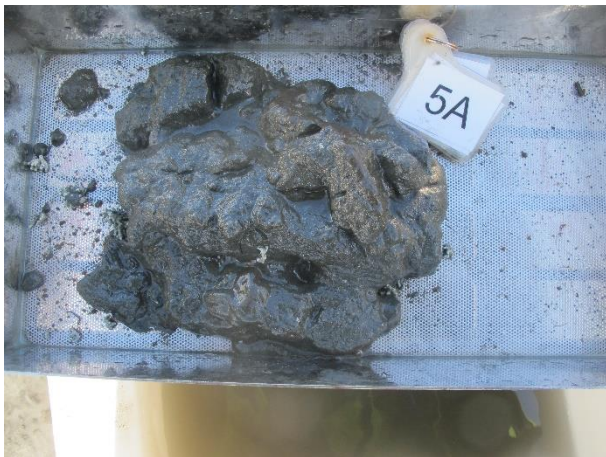
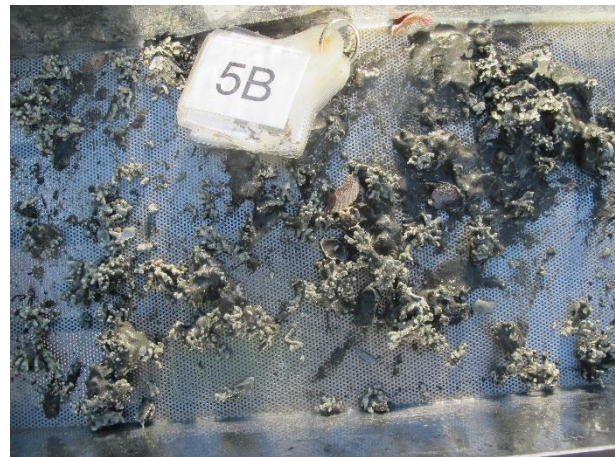
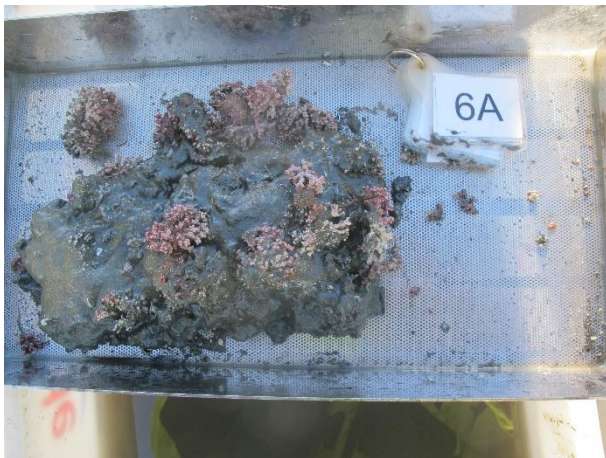
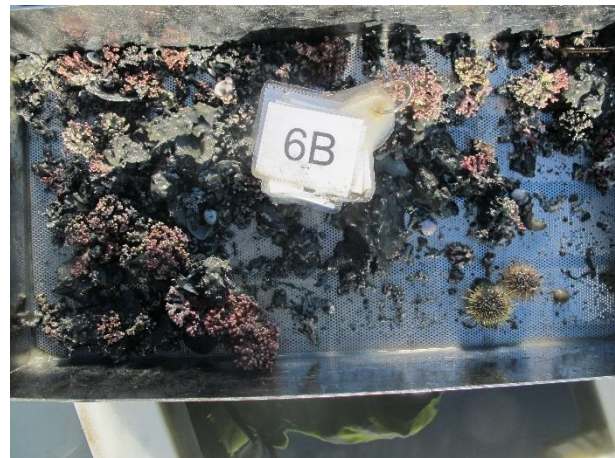
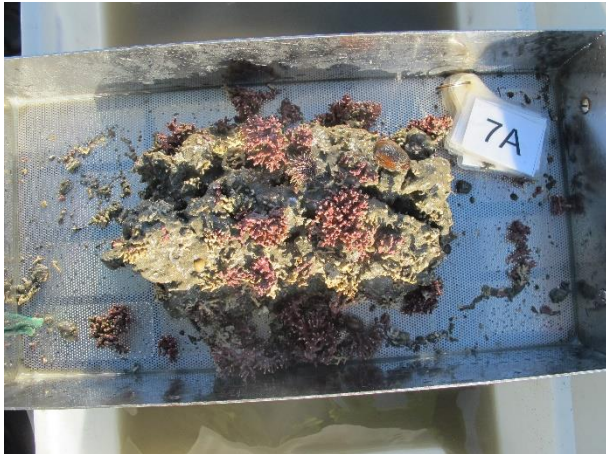
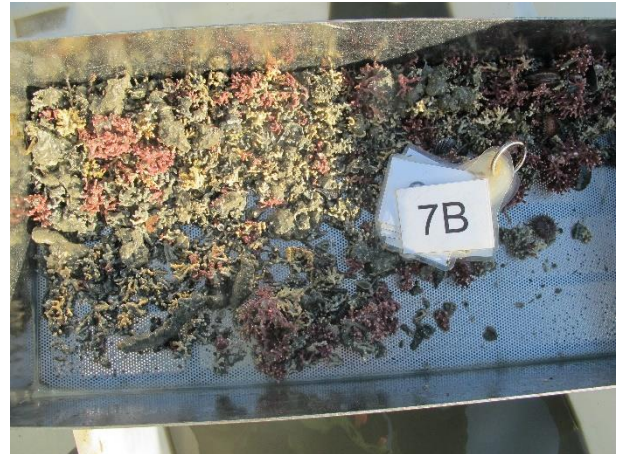
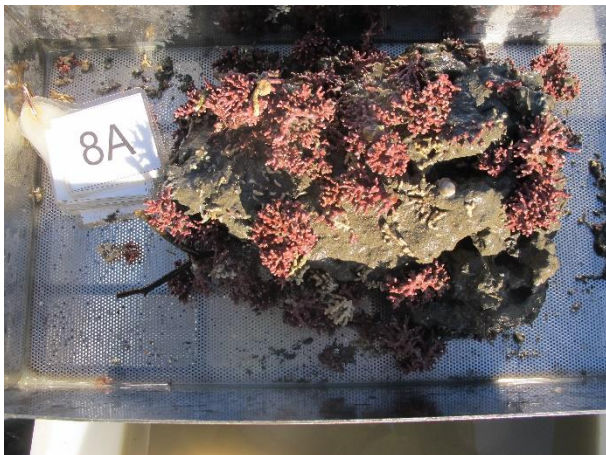
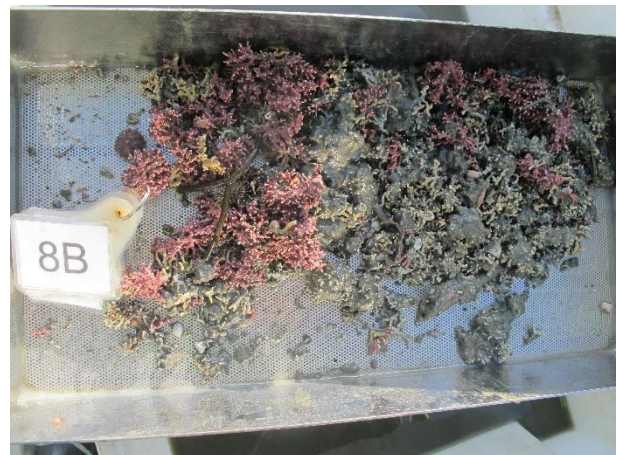
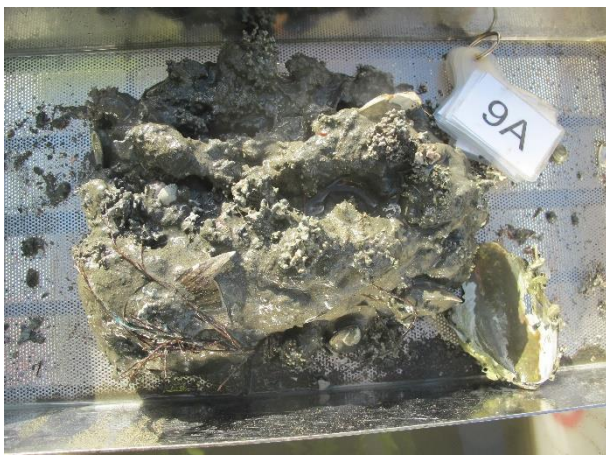
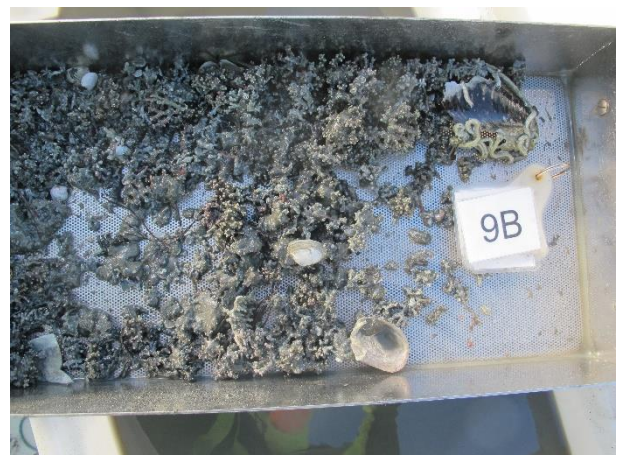
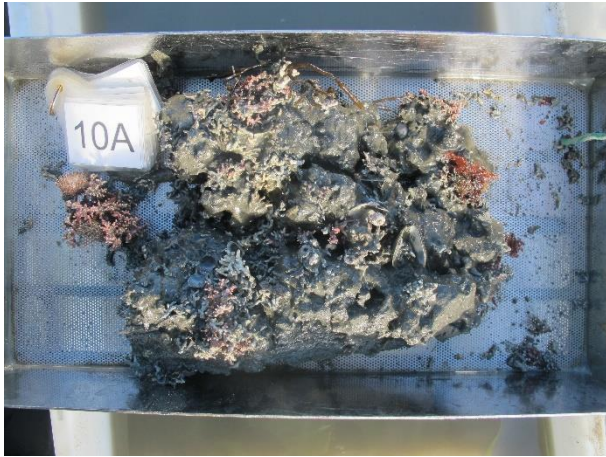
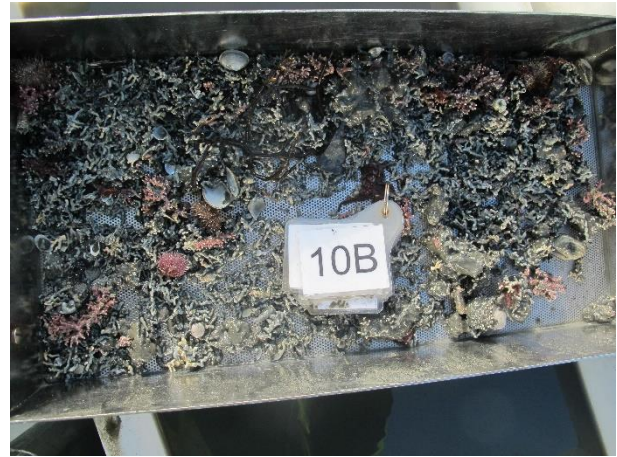
Vedlegg 2 – Bilder fra prøvestasjoner

Type sediment: Sediment i undersøkt område bestod i all hovedsak av silt og sand iblandet varierende mengde grus.

Fauna: Det ble registrert bunngravende børstemark ved åtte av ti prøvestasjoner. Lite prøvevolum er trolig årsak til manglende registreringer av børstemark ved to av stasjonene. Utover dette ble det registrert varierende antall pigghuder, krepsdyr og skjell på flere av stasjonene og undersøkt område viser relativt godt mangfold av dyr. Kalkalger ble funnet på flere stasjoner, både døde og levende individer.

Bilder nedenfor viser sediment og ferdig vasket prøve ved stasjonene.

Bilde merket 1A,2A,3A...osv = sediment

Bilde merket 1B, 2B, 3B....= ferdig vasket prøve
