# **B-undersøkelse for lokalitet NAUSTHOLMEN (10978)**

## B-undersøkelse ved Naustholmen i Lurøy kommune, februar 2018

Nova Sea AS

**Etter Norsk Standard NS 9410: 2016**

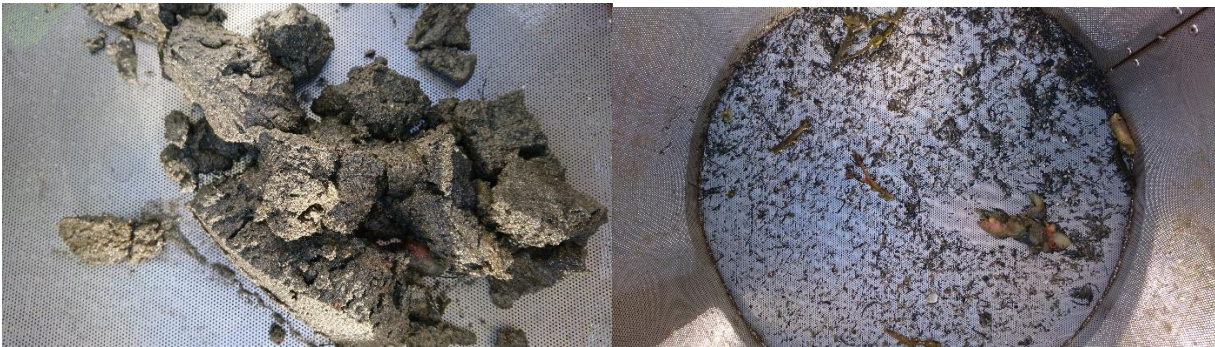
**Figur 5:** Bilder som viser sedimentet fra stasjon 1 før og etter siling. Sedimentet besto av sand og leire. Foto: Aqua Kompetanse AS.

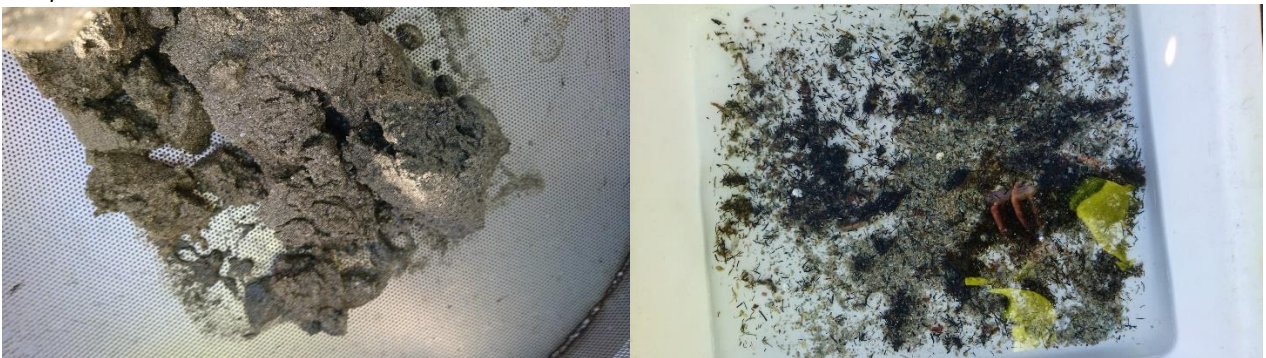
**Figur 6:** Bilder som viser sedimentet fra stasjon 2 før og etter siling. Sedimentet besto av sand og skjellsand. Foto: Aqua Kompetanse AS.

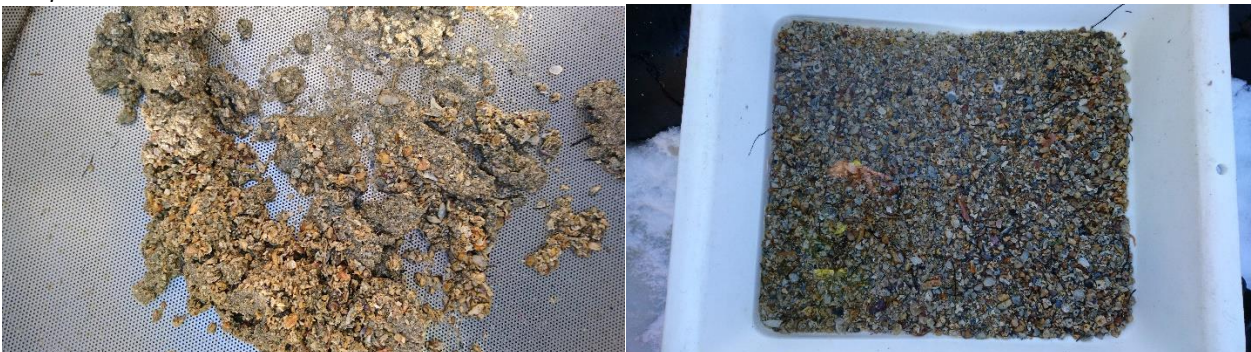
**Figur 7:** Bilder som viser sedimentet fra stasjon 3 før og etter siling. Sedimentet besto av skjellsand og sand. Foto: Aqua Kompetanse AS.

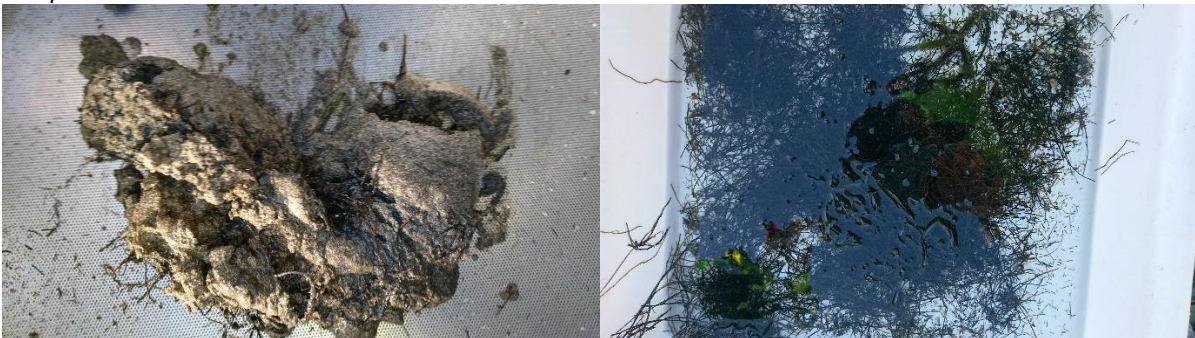
**Figur 8:** Bilder som viser sedimentet fra stasjon 4 før og etter siling. Sedimentet besto av silt og sand. Foto: Aqua Kompetanse AS.

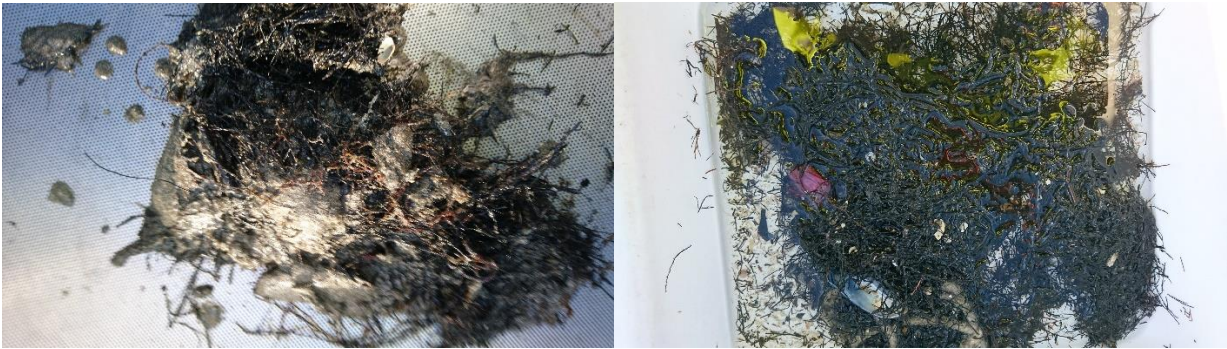
**Figur 9:** Bilder som viser sedimentet fra stasjon 5 før og etter siling. Sedimentet besto av silt, sand og skjellsand. Foto: Aqua Kompetanse AS.

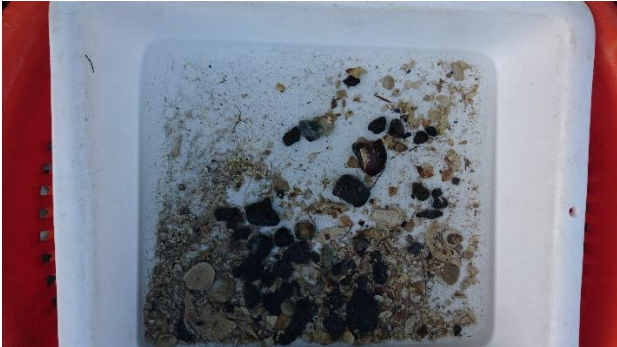
**Figur 10:** Bilde som viser sedimentet fra stasjon 6. Sedimentet besto av skjellsand og stein. Foto: Aqua Kompetanse AS.

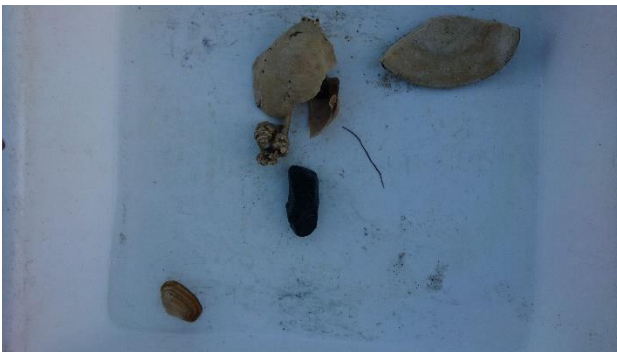
**Figur 11:** Bilde som viser sedimentet fra stasjon 7. Sedimentet besto av skjellsand og stein. Foto: Aqua Kompetanse AS.
