B-undersøkelse for lokalitet ÆSVIKA I (33717)

**MOM B – undersøkelse ved landbasert
oppdrettsanlegg for flekksteinbit ved
Æsvika**

Meløy kommune

Argus-rapport nr. 357-10-17

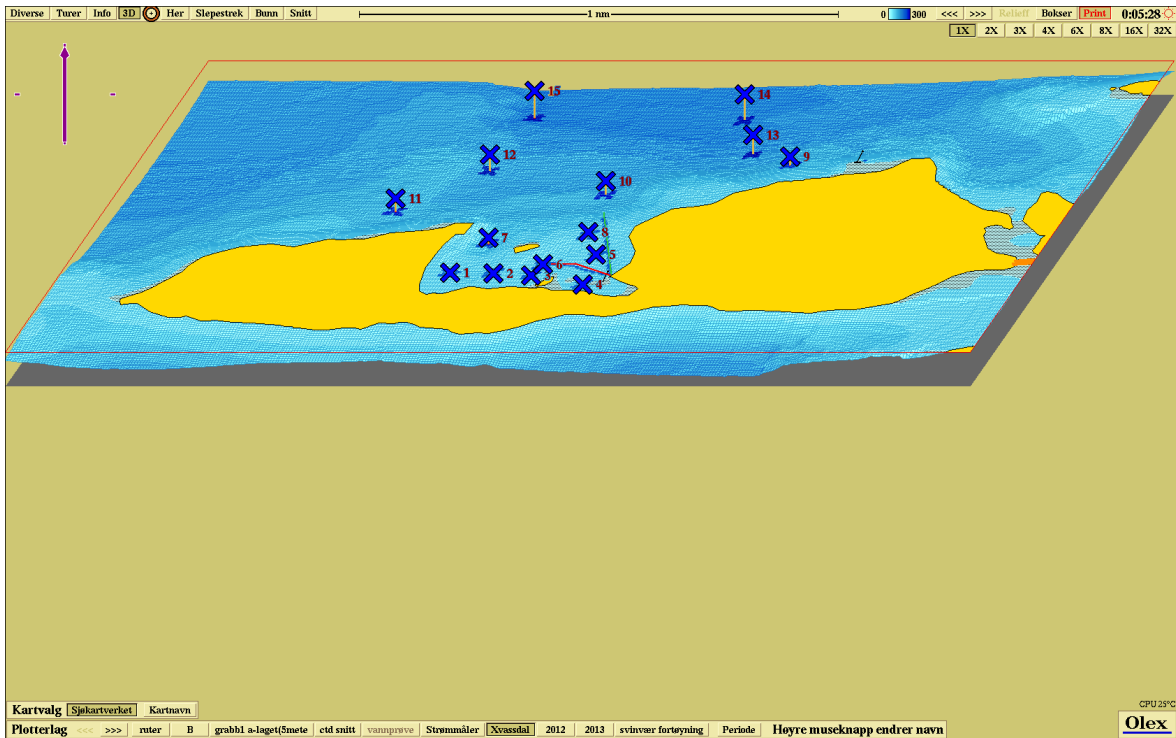
Figur nr. 1. Tredimensjonalt topografisk Olex-kart. Dybdeforholdene under anlegget ved *Æsvika*. Lilla pil viser retning mot nord. Prøvepunkter er merket med kryss.

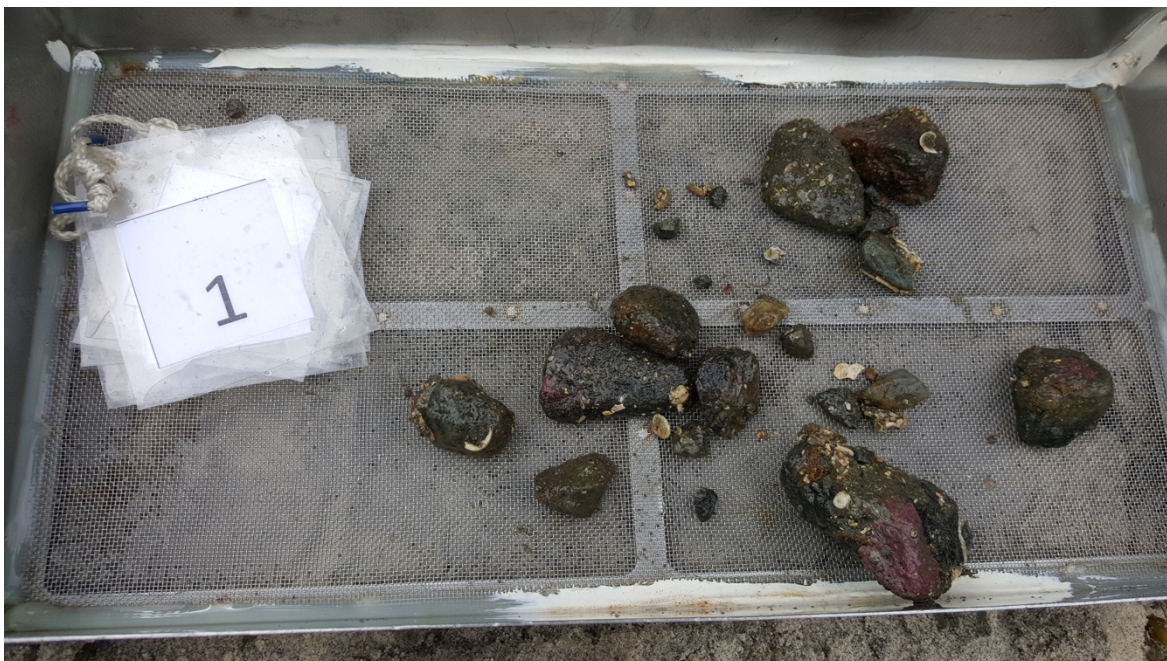
Stasjon nr 1

Det ble forsøkt tatt grabbprøver fra femten prøvetakingsstasjoner ved lokaliteten og vi fikk opp tilstrekkelig materiale fra 12 av disse. Ved stasjon nr. 1 ble det kun tatt opp stein og grovt sediment. Det ble ikke registrert lukt i prøvene. Spesifikke detaljer av sedimentprøvene er gitt i tabell nr. 4 og 5.
