B-undersøkelse for lokalitet SØRVIKA (13936)

B-undersøkelse, 13936 Sørsvika, mai 2021

Høyeste belastning

| Informasjon om oppdragsgiver | | | |
|---|--|---|---|
| Tittel | Nordlaks Oppdrett AS: B-undersøkelse, 13936 Sørsvika, mai 2021. Høyeste belastning | | |

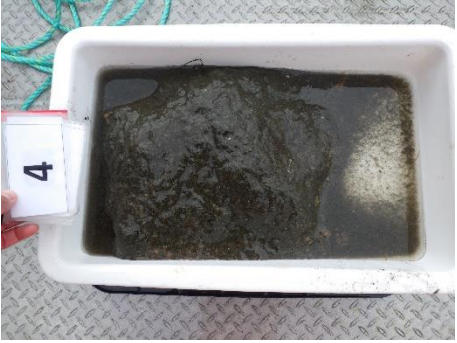
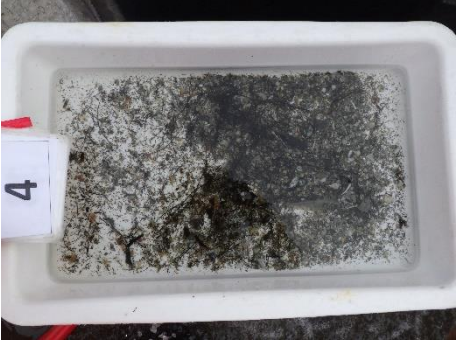
| St | Bilde før sikting | Bilde etter sikting |
|---|---|--|
| 4 | | |

Prøvematerialet på stasjon 2, 5, 7, 9 og 10 hadde noe avvikende lukt, og på stasjon 4 var det sterk avvikende lukt. På de øvrige stasjonene ble det ikke registrert avvikende lukt i prøvematerialet.
