undersøkelse for lokalitet LAKSÅVATNET LAKSÅVIK (124

Rapport ID 3416

Undersøkelse av sedimentmiljø ved Laksåvika

NS 9410:2016

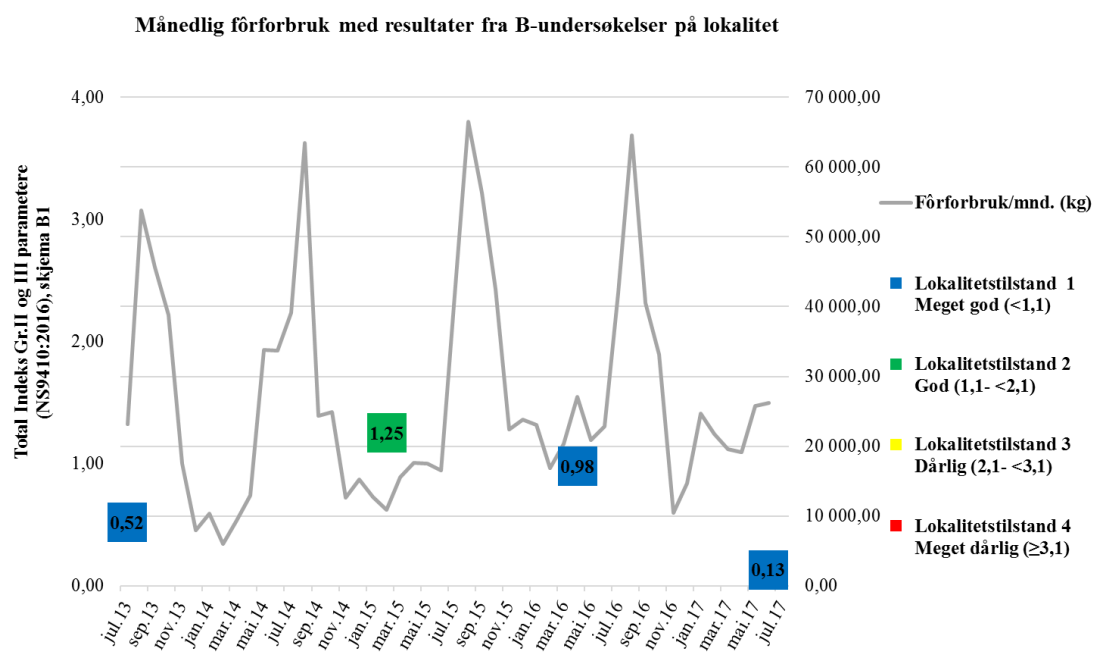
Figur 2.3.1. Forforbruk (graf) satt i sammenheng med sedimentmiljøets tilstand (fargede felter med tall som angir tilstandsindeks).

Dato	Indeks (Gr II og III)	Tilstand	Utført mengde per år	Merknader
30.07.2013	0,52	1	187 tonn	Gammel utslippsplassering. Utføring mellom juli og des.
2014	-	-	286 tonn	Gammel utslippsplassering.
04.02.2015	1,25	2	344 tonn	Gammel utslippsplassering.
19.04.2016	0,98	1	336 tonn	Gammel utslippsplassering.
04.07.2017	0,13	1	137 tonn	Ny utløpsplassering. Utføringsmengde mellom jan og jun.

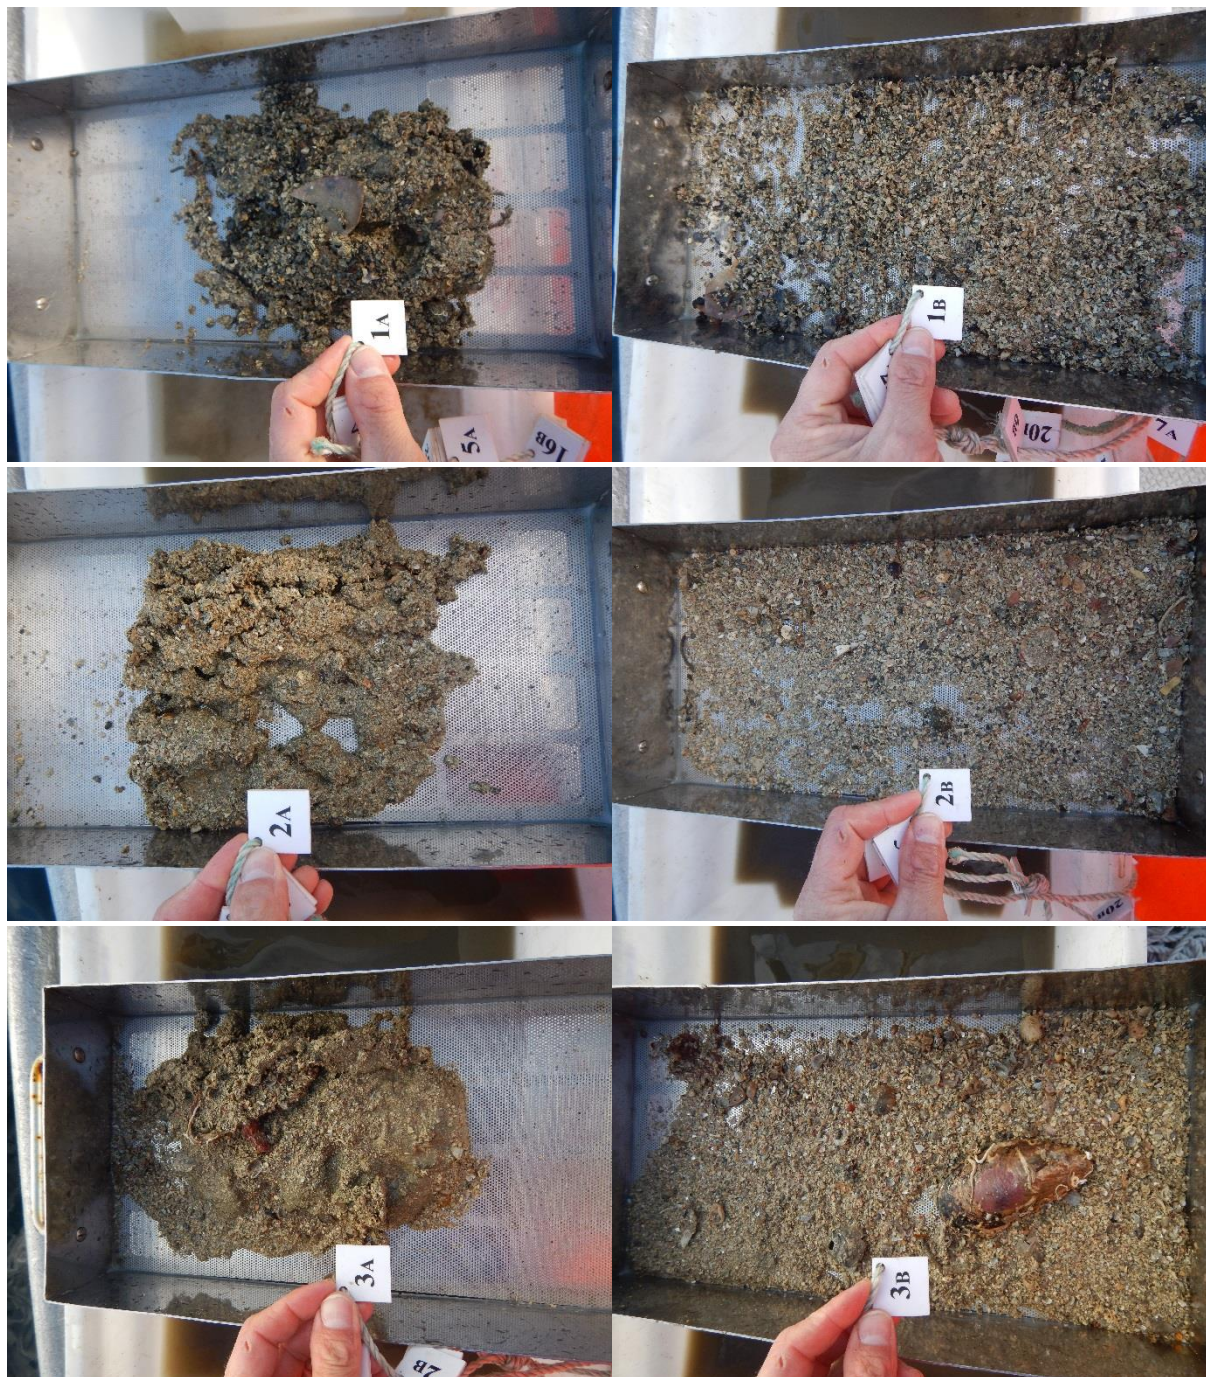
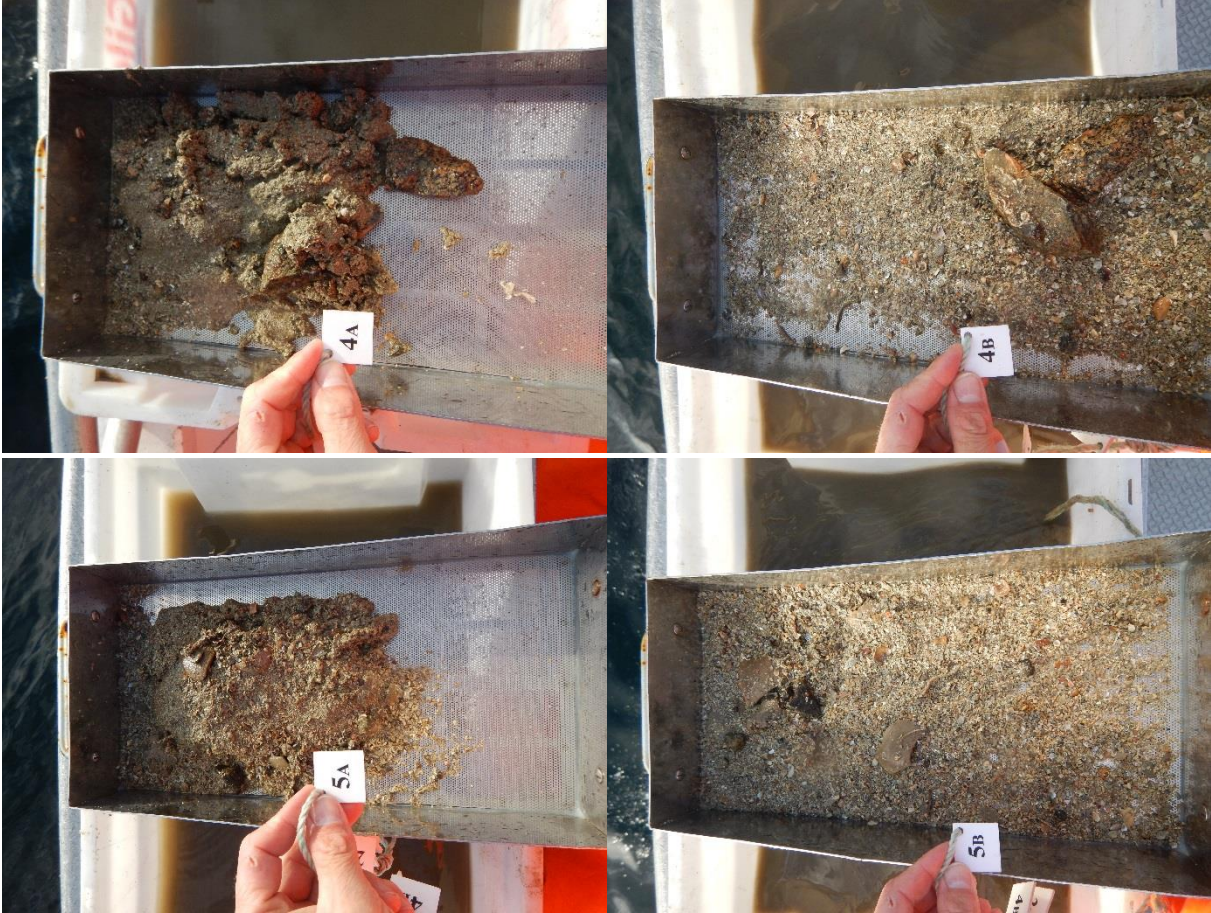
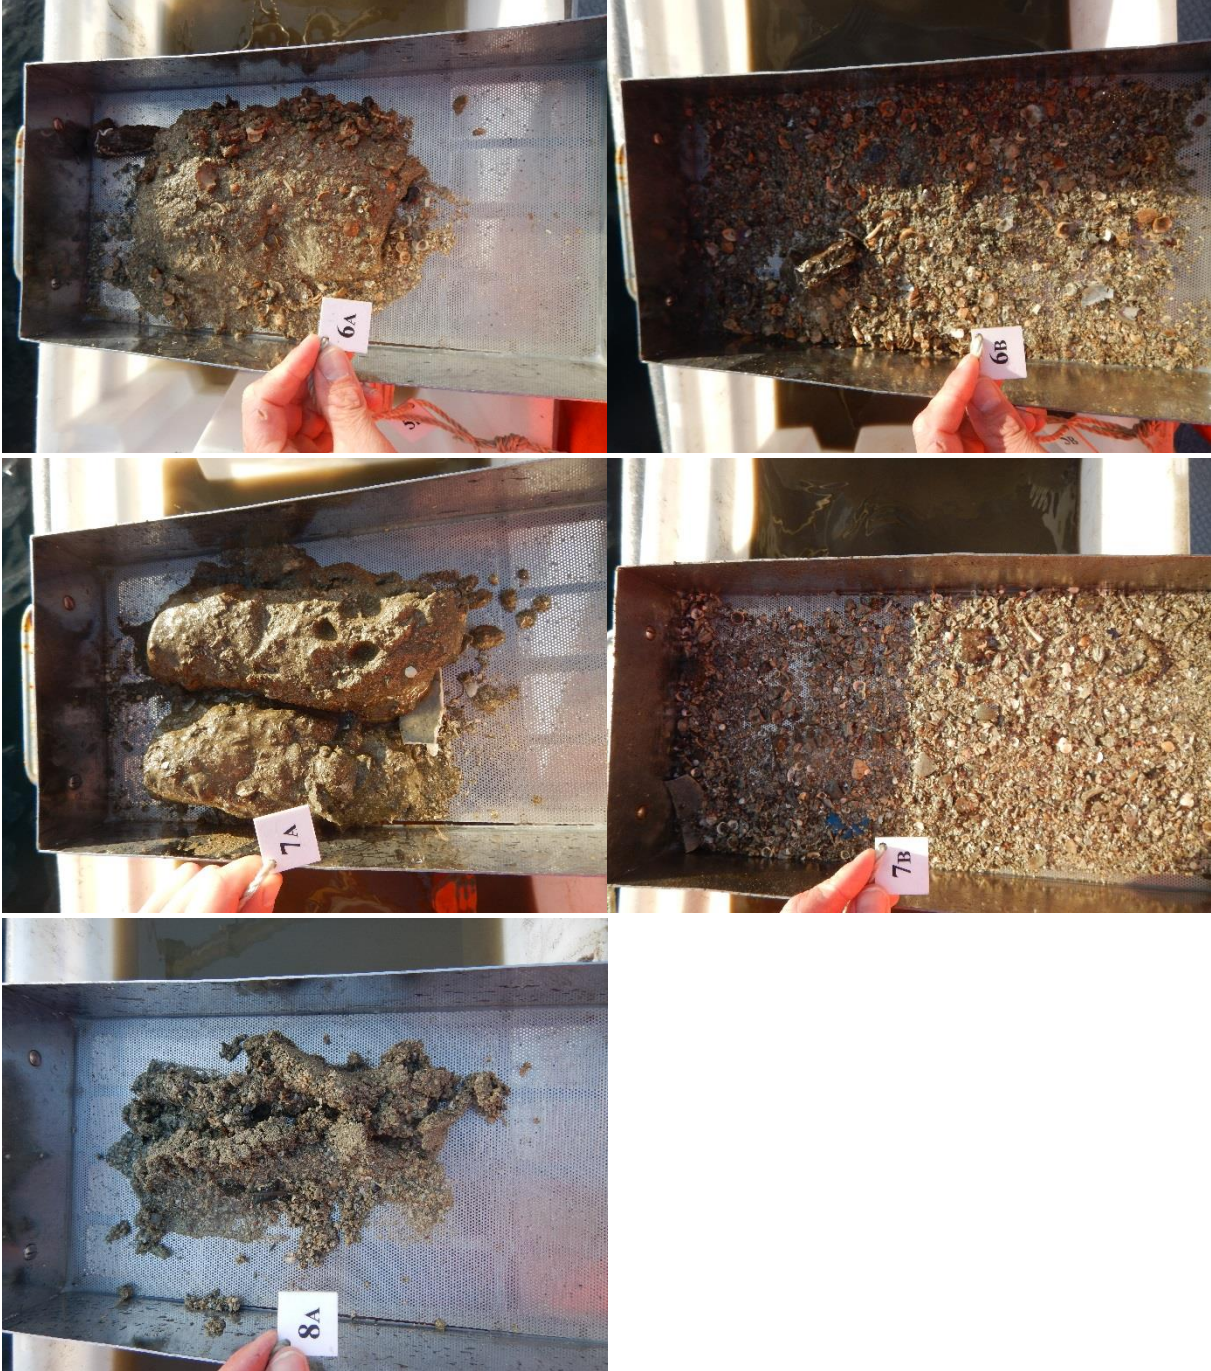
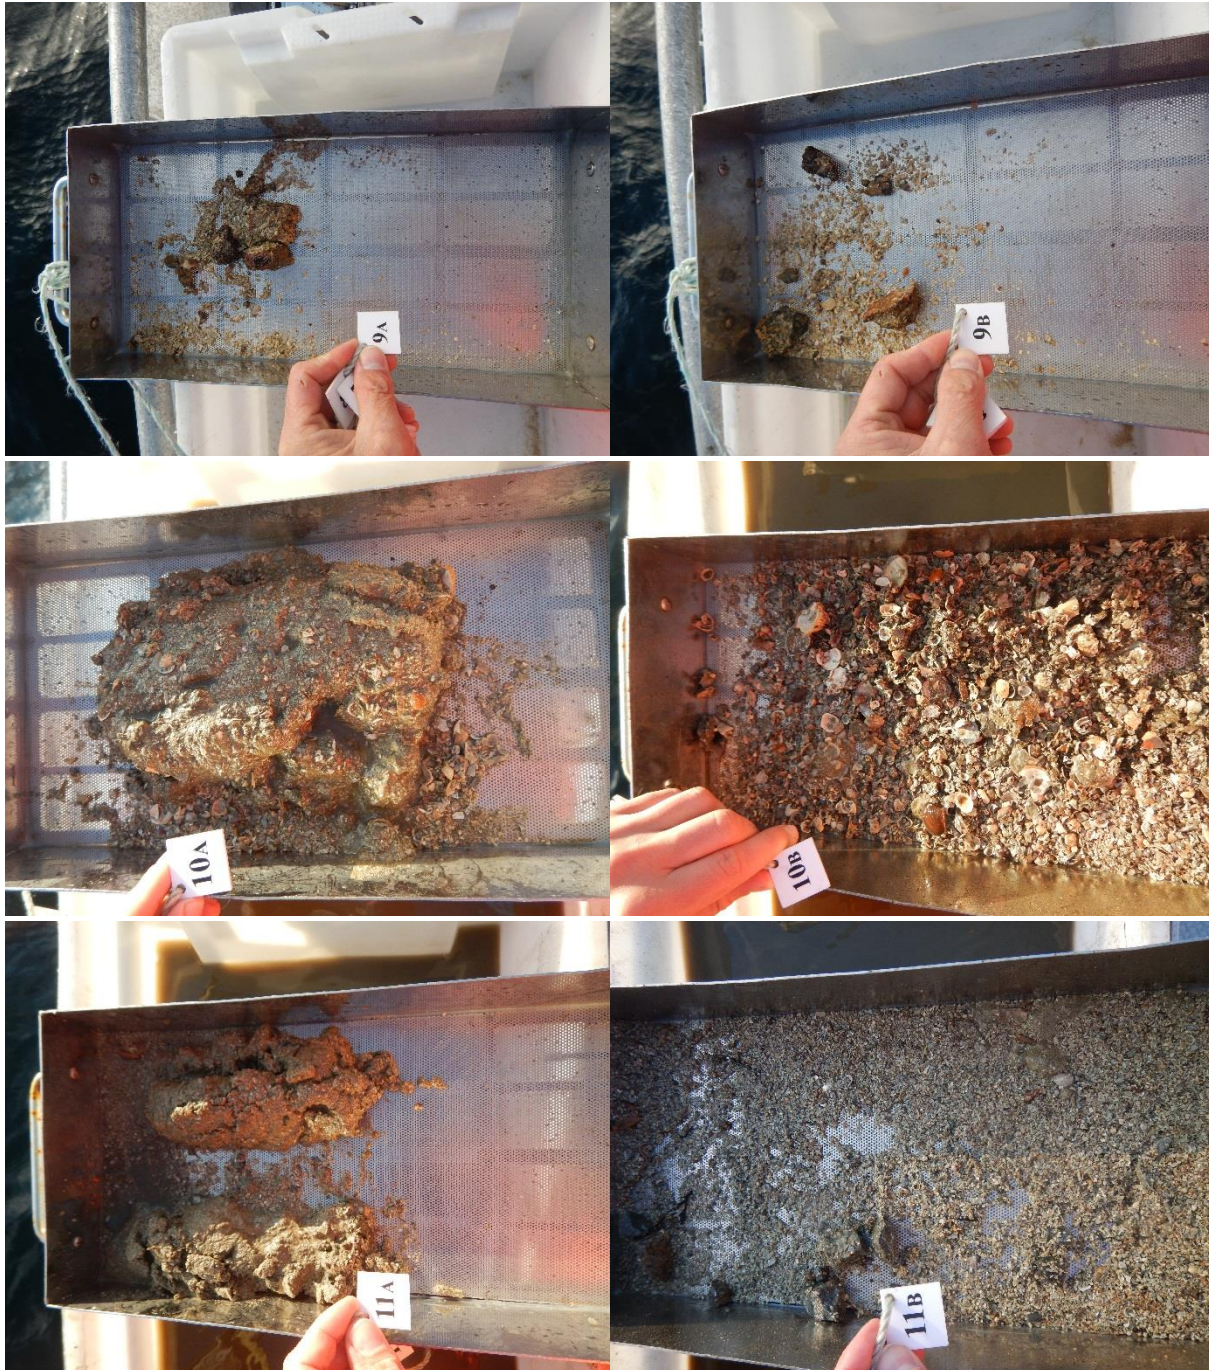
Vedlegg 2 – Bilder fra prøvestasjoner

Bilder nedenfor viser sediment og ferdig vasket prøve ved stasjonene.

Bilde merket 1A,2A,3A...osv = sediment

Bilde merket 1B, 2B, 3B....= ferdig vasket prøve
