B-undersøkelse for lokalitet SKORPA (11737)

MOM-B UNDERSØKING VED SKORPA

MOM-B undersøking ved Skorpa

Lokalitet:
Skorpa

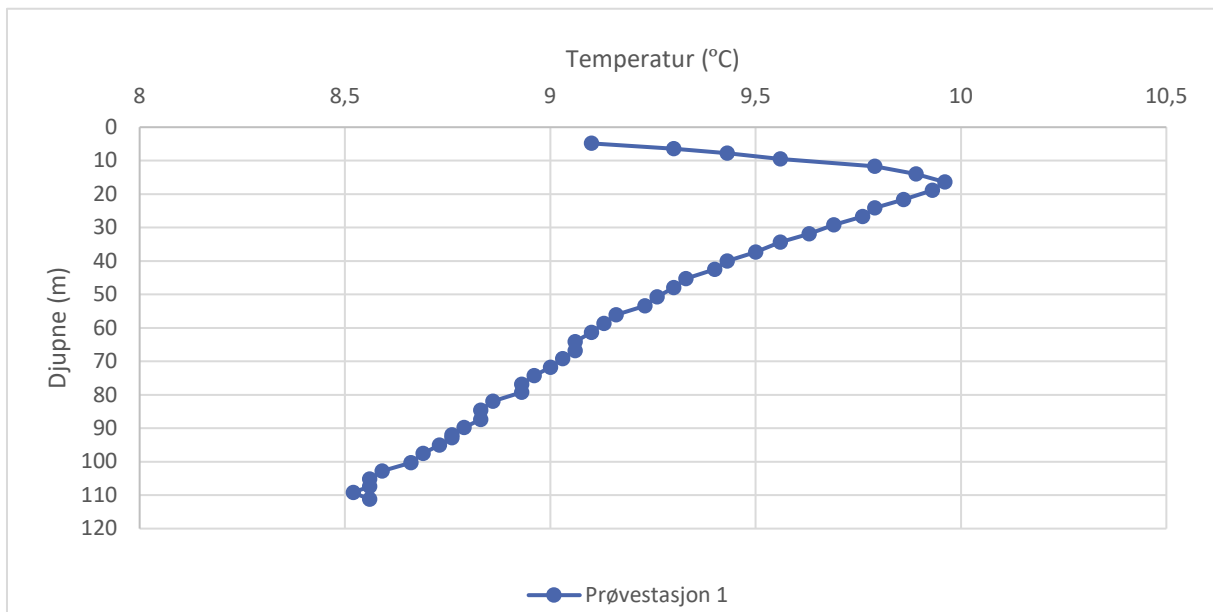
Temperatur og salinitet ved 0,5 m djup var høvesvis 7,3 °C og 30,1 psu. Ved 5 m djup var temperaturen 7,7 °C medan saliniteten var 30,5 psu. Brukte vatn frå 5 m djup som sjøvassbuffer på elektrodane. Redokselektroden synte eit avvik på -2 mV når den vart kontrollert mot standardbuffer på +475 mV. Tilstand på pH elektroden ved kalibrering var 94,8 %. Redoks og pH i sjøvassbuffer var høvesvis 107 mV og 8,1. Maksimalt GPS avvik ved undersøkinga var om lag 3 m. Det var nordleg lett bris, lettskya og opphaldsvêr under feltarbeidet. Temperaturen i luft var 8,0 °C. Figur 1 og Figur 2 syner temperatur og salinitet målt nedover i vassøyla.

Figur 1 Temperatur målt med CTD i vassøyla

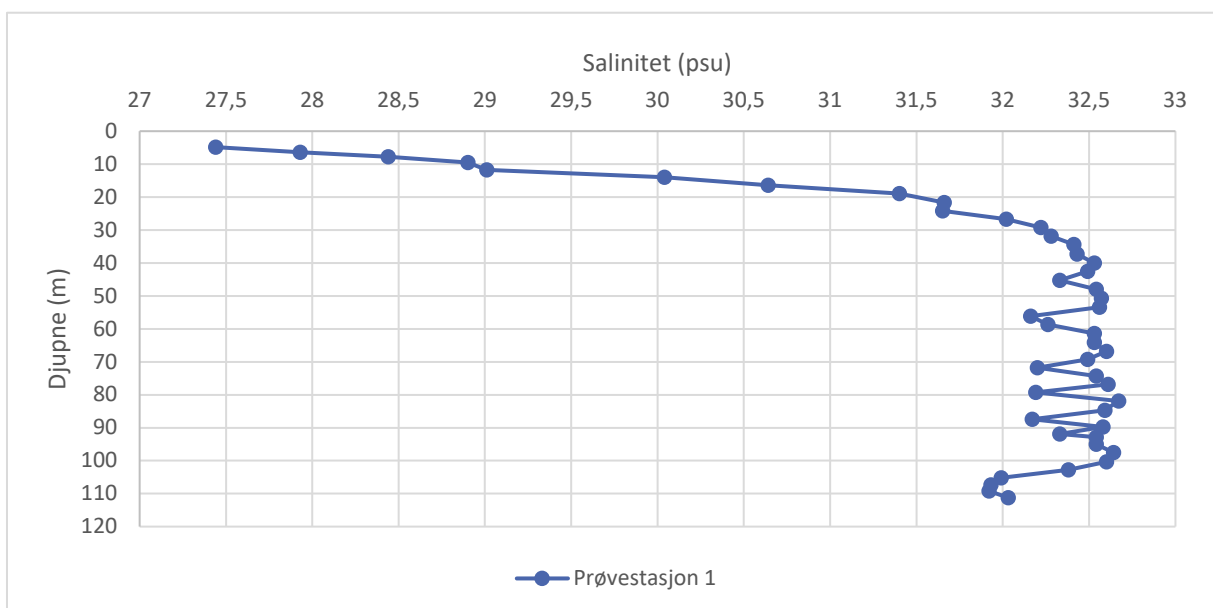
Figur 2 Salinitet målt med CTD i vassøyla

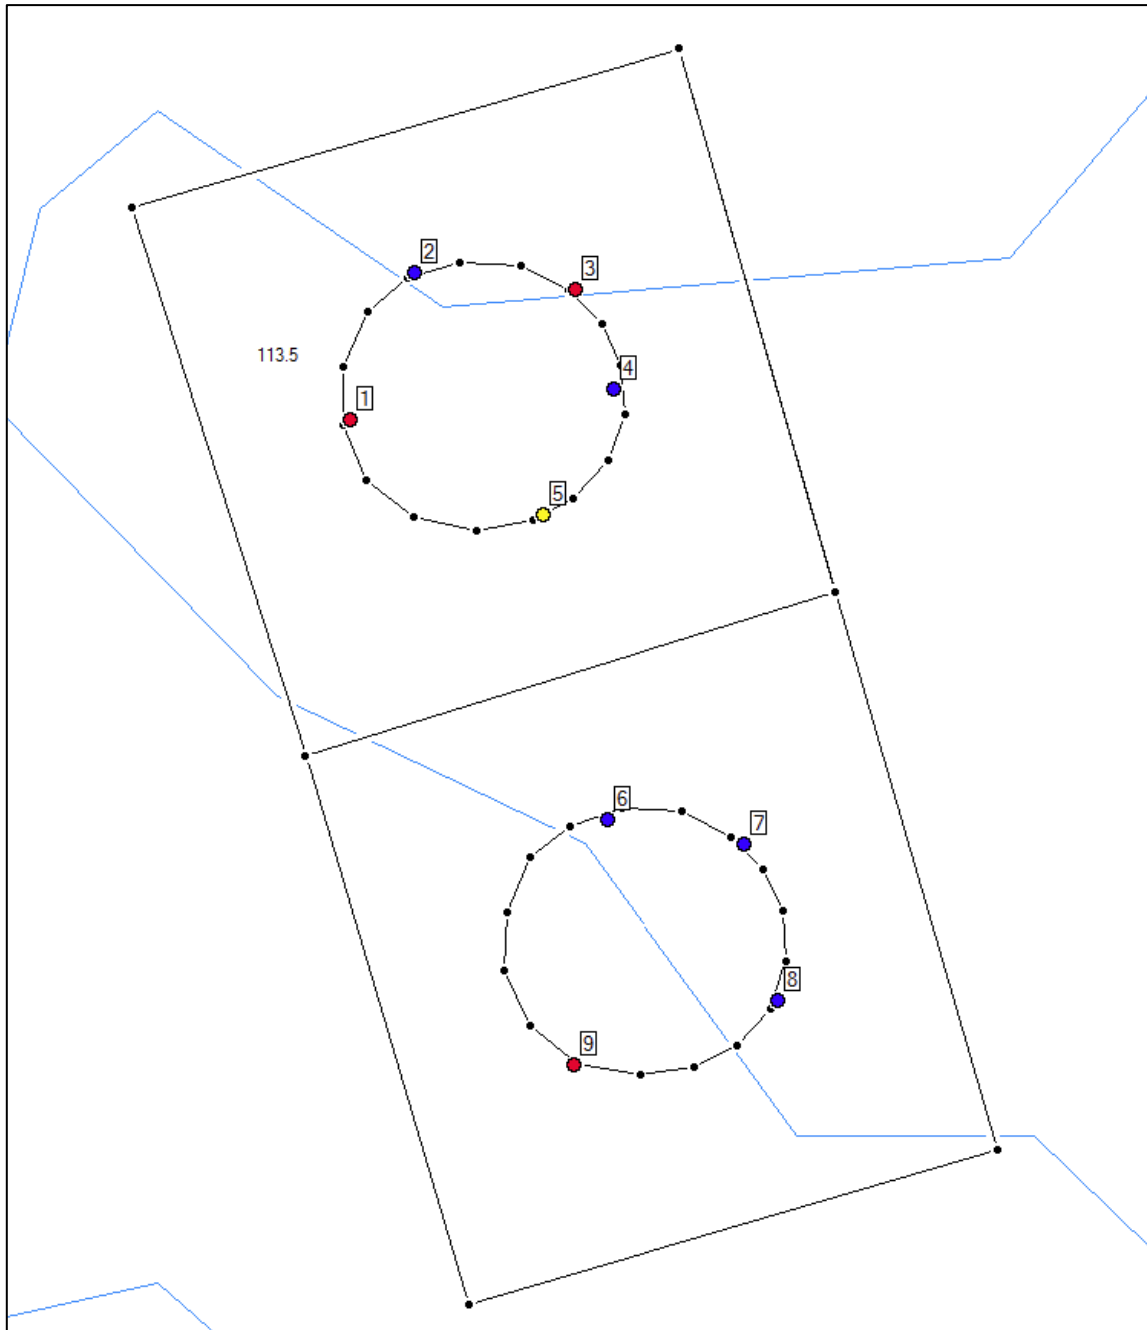
Kort orientering om resultat for kvar enkelt grabbprøve med referanse til nummerering i vedlagde kart og B1/B2 skjema (Figur 5).

Figur 5 Oversikt over prøvestasjonar og tilstand ved kvar enkelt stasjon. Blå ring = tilstand 1, grøn ring = tilstand 2, gul ring = tilstand 3 og raud ring = tilstand 4

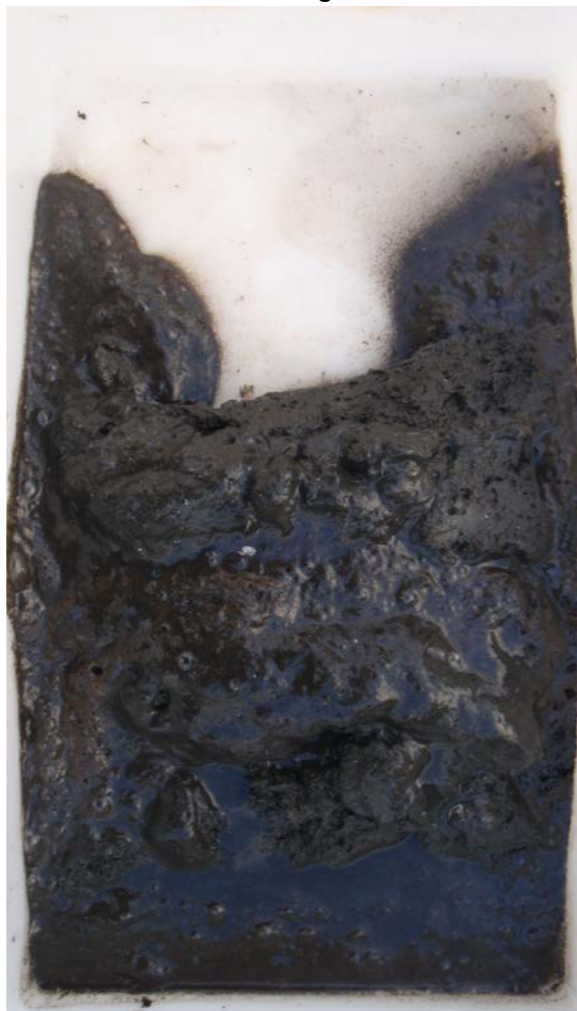
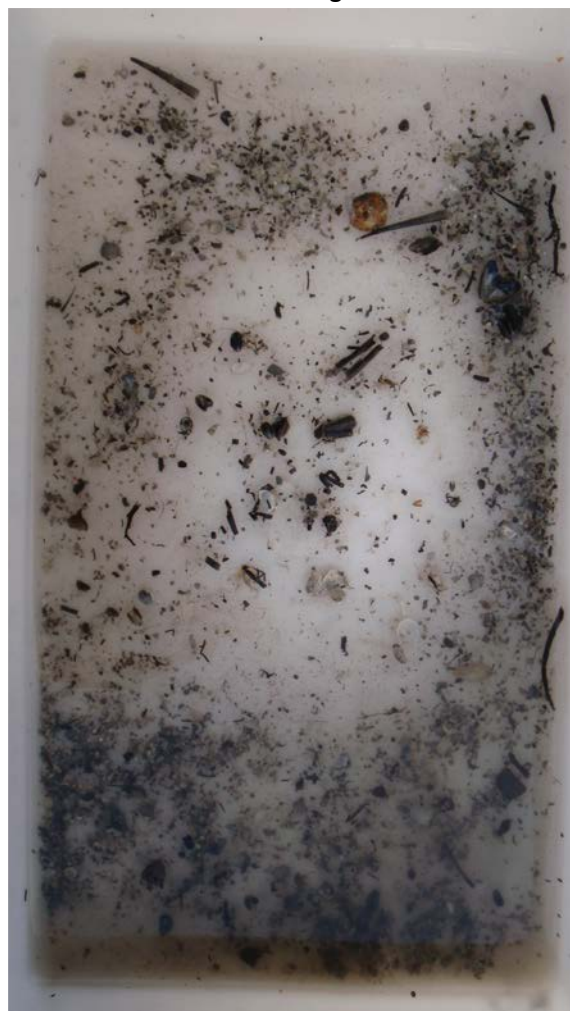
Prøvestasjon 1: Posisjon – N60 56.710 E4 53.016, djup – 119 m

Type botn	Mjuk sandbotn
Mengde sediment i grabben	Over ¾ full grabb
Farge på sedimentet	Brun
Sediment før siling	Finkorna sand/silt og oppdrettsrelatert slamlag på overflata av primærsedimentet
Restsediment etter siling	Grov skjelsand, knuste skjelrester og småstein
Dyr	<10 Polychaeta av ulike artar
Organisk materiale	Oppdrettsrelatert slamlag som skildra over
Redokspotensiale og pH	Redoks var -310 mV og pH 6,5
Lukt, fekalier, bobling, fôr	Kraftig lukt og bobling
Karakter på prøvestasjon	Svært dårleg ●
Kommentarar	Markert påverka prøvestasjon

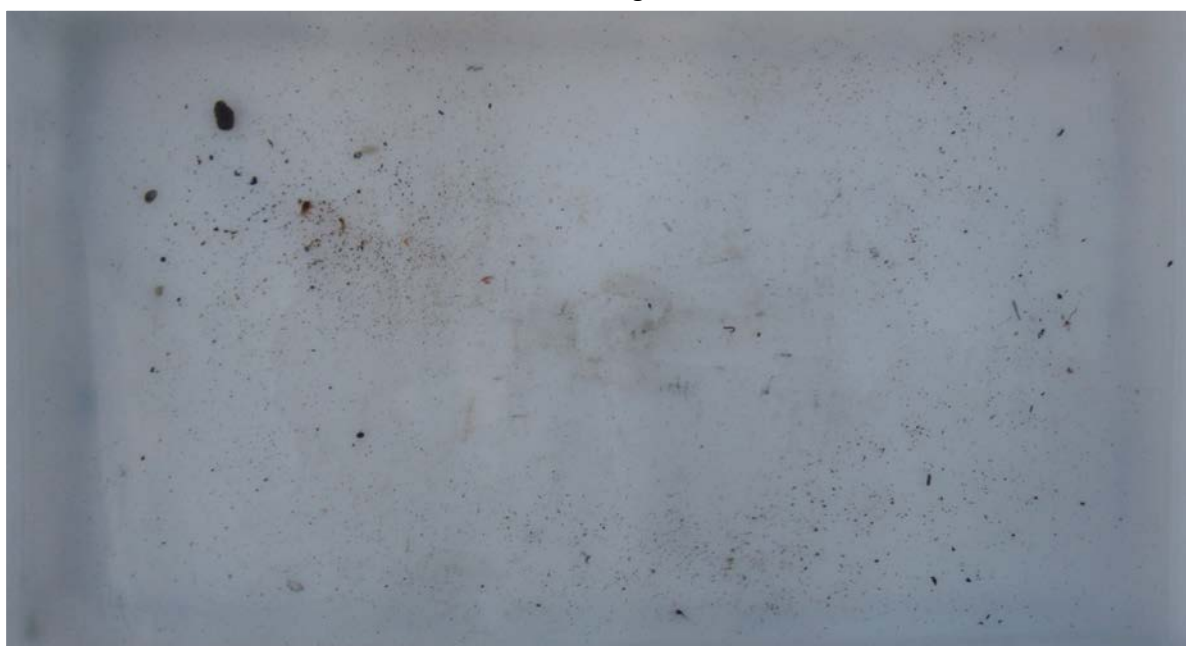
Prøvestasjon 2: Posisjon – N60 56.726 E4 53.030, djup – 111 m

Type botn	Hard botn, truleg fjellbotn
Mengde sediment i grabben	Under ¼ full grabb
Farge på sedimentet	Grå
Sediment før siling	Finkorna sand
Restsediment etter siling	-
Dyr	-
Organisk materiale	Klump av oppdrettsrelatert organisk material. Restar av naturleg organisk material som stammar i frå undervassvegetasjonen
Redokspotensiale og pH	For lite og ueigna sediment til å måle redoks og pH
Lukt, fekalier, bobling, fôr	Påverknad i form av oppdrettrelatert organisk material
Karakter på prøvestasjon	Svært bra ●
Kommentarar	-

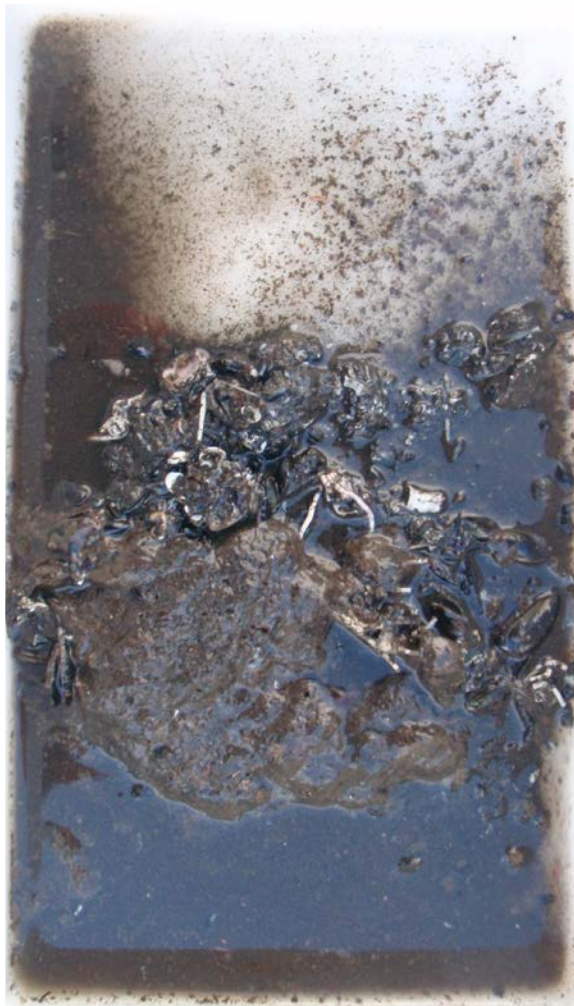
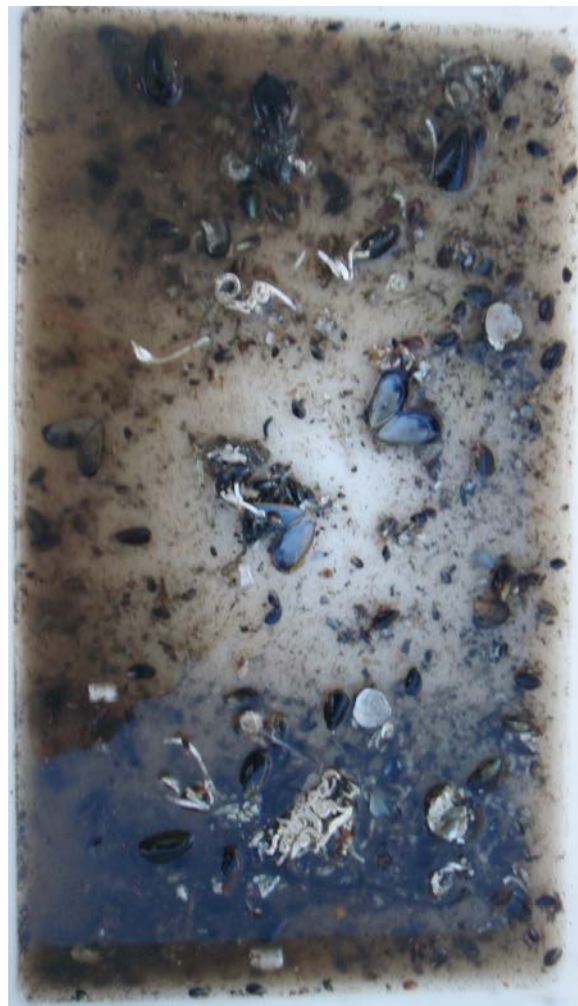
Prøvestasjon 3: Posisjon – N60 56.724 E4 53.065, djup – 112 m

Type botn	Blanding av både mjuk og hard botn
Mengde sediment i grabben	Om lag ½ full grabb
Farge på sedimentet	Brun
Sediment før siling	Finkorna sand, samt oppdrettsrelatert slamlag på overflata av sedimentet
Restsediment etter siling	Knuste blåskjelrestar
Dyr	10-20 Polychaeta av typen <i>Vigtoniella</i> eller <i>Ophryotrocha</i>
Organisk materiale	Oppdrettsrelatert slamlag som skildra over. Naturleg organisk material i frå undervassvegetasjonen
Redokspotensiale og pH	Redoks var -246 mV og pH 6,6
Lukt, fekalier, bobling, fôr	Kraftig lukt og bobling
Karakter på prøvestasjon	Svært dårleg ●
Kommentarar	Markert påverka prøvestasjon

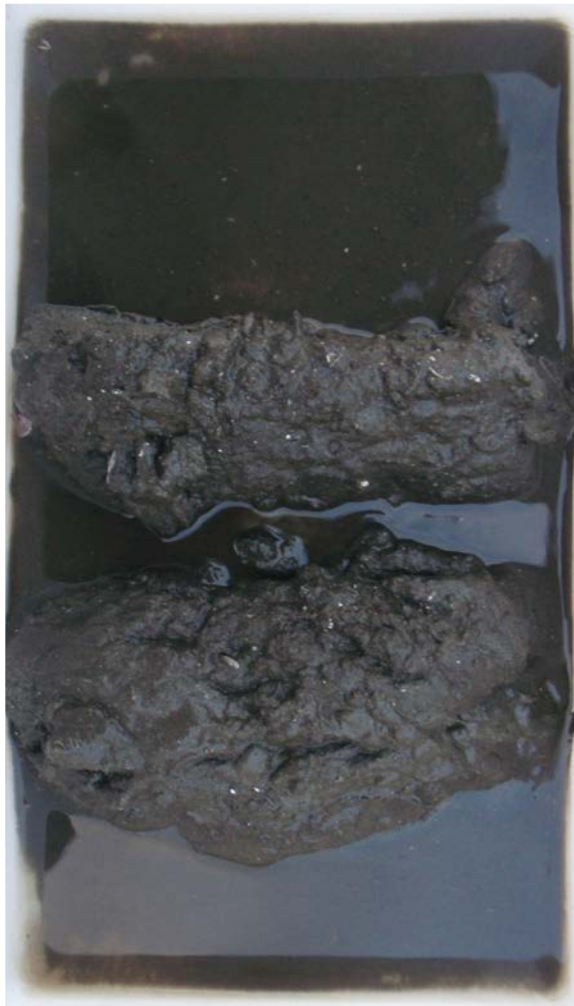
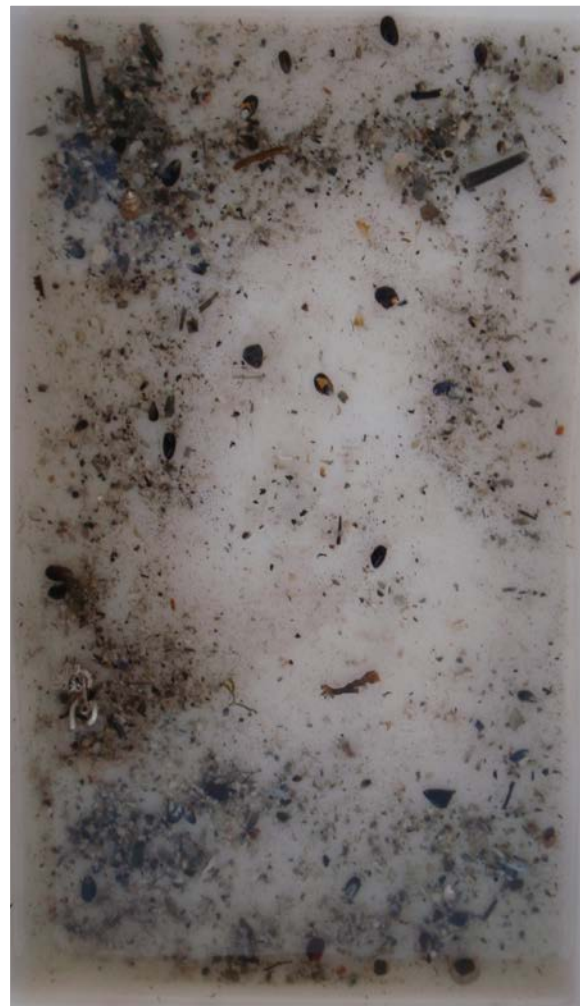
Prøvestasjon 5: Posisjon – N60 56.700 E4 53.058, djup – 124 m

Type botn	Mjuk botn
Mengde sediment i grabben	Full grabb
Farge på sedimentet	Grå
Sediment før siling	Silt/finkorna sand
Restsediment etter siling	Grov skjelsand, småsteinar og tomme/knuste skjelrestar i frå ulike typar skjel
Dyr	-
Organisk materiale	Naturleg organisk material i frå undervassvegetasjonen i form av brunalgar
Redokspotensiale og pH	Redoks var -360 mV og pH 6,9
Lukt, fekalier, bobling, fôr	Kraftig lukt
Karakter på prøvestasjon	Dårleg ●
Kommentarar	Markert påverka prøvestasjon i form av låge kjemiske verdiar og kraftig lukt

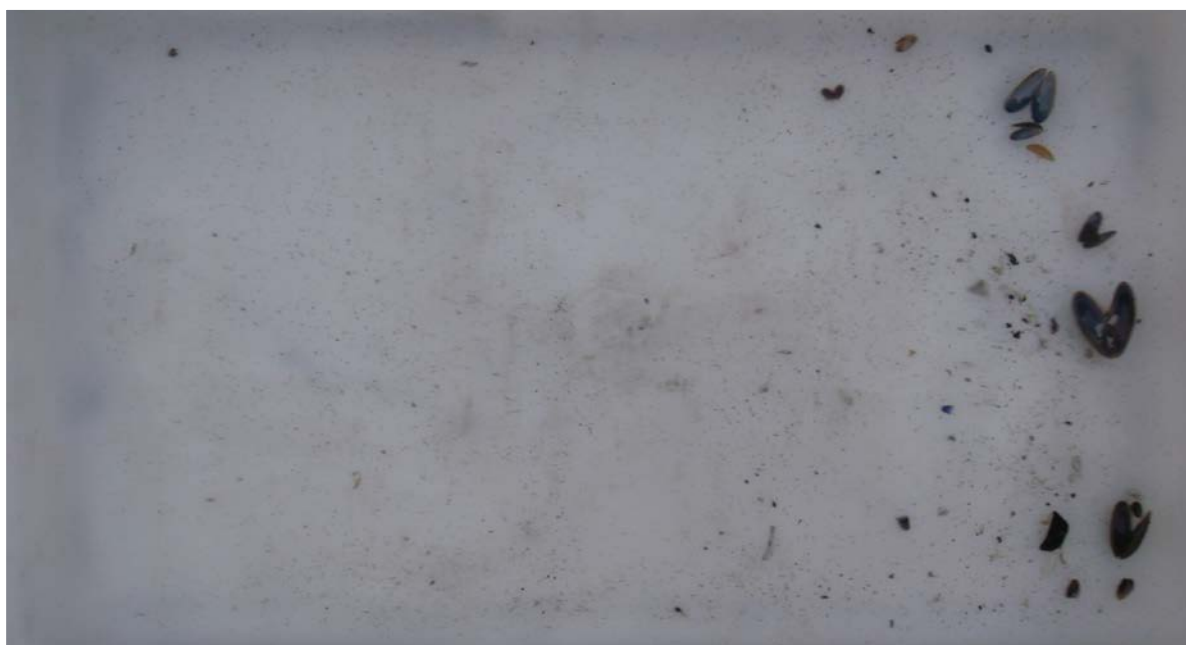
Prøvestasjon 6: Posisjon – N60 56.668 E4 53.072, djup – 117 m

Type botn	Hard botn, truleg fjellbotn
Mengde sediment i grabben	Under ¼ full grabb
Farge på sedimentet	Grå
Sediment før siling	Finkorna sand og knuste blåskjelrestar i frå anleggsinstallasjonen
Restsediment etter siling	-
Dyr	-
Organisk materiale	Ingen restar etter organisk material
Redokspotensiale og pH	For lite og ueigna sediment til å måle redoks og pH
Lukt, fekalier, bobling, fôr	Ingen teikn til påverknad
Karakter på prøvestasjon	Svært bra ●
Kommentarar	-

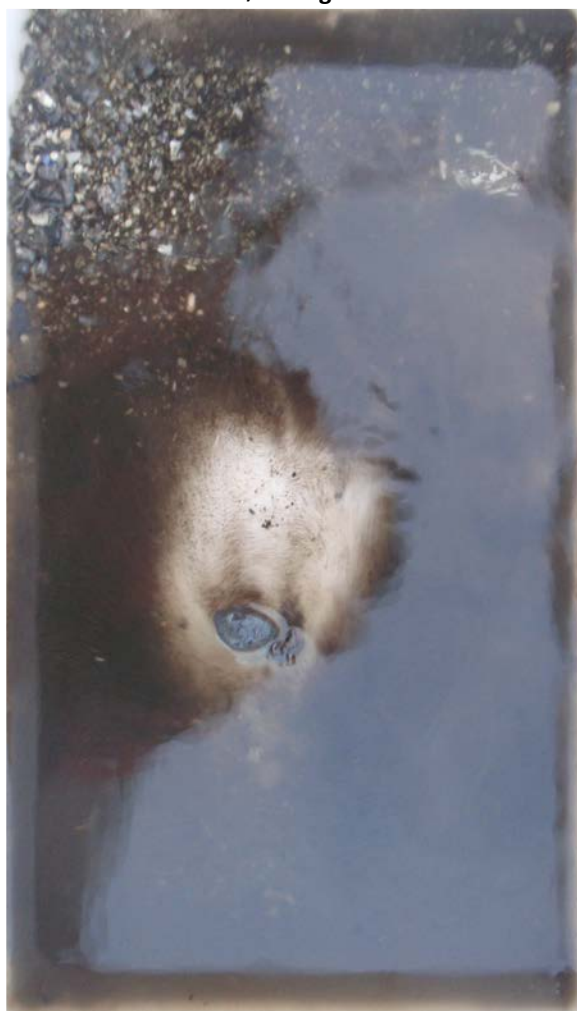
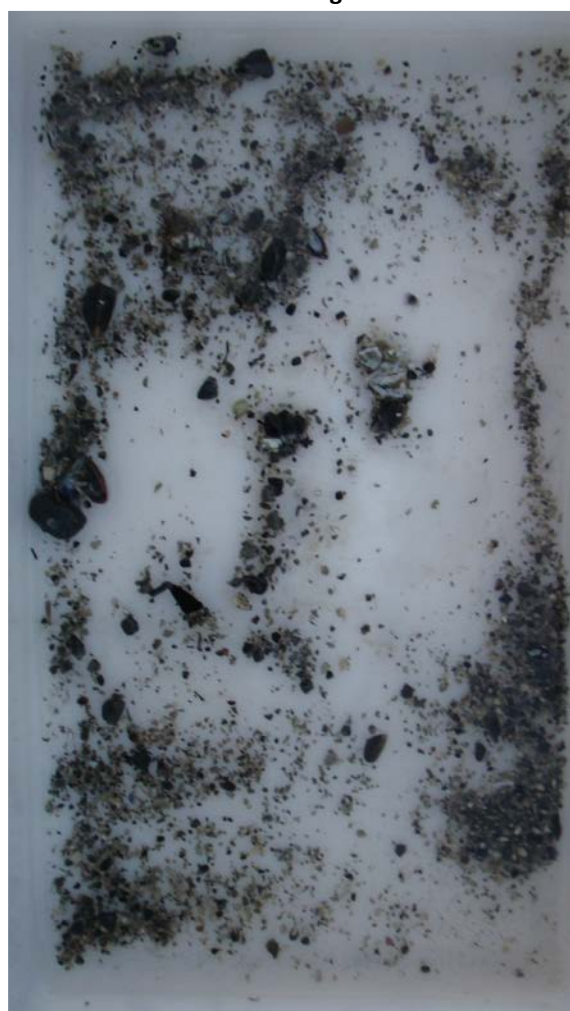
Prøvestasjon 7: Posisjon – N60 56.665 E4 53.102, djup – 126 m

Type botn	Kupert stein og/eller fjellbotn
Mengde sediment i grabben	Under ¼ full grabb
Farge på sedimentet	Brunt
Sediment før siling	Finkorna grus, grov skjelsand og småsteinar
Restsediment etter siling	Finkorna grus, grov skjelsand og småsteinar. Tomme/knuste blåskjel i frå anleggsinstallasjonen
Dyr	-
Organisk materiale	Laust og flyktig organisk material som stammar i frå drifta ved anlegget. Hydroide i frå undervassvegetasjonen
Redokspotensiale og pH	For lite og ueigna sediment til å måle redoks og pH
Lukt, fekalier, bobling, fôr	Noko lukt i frå sedimentet
Karakter på prøve-stasjon	Svært bra ●
Kommentarar	Noko påverknad

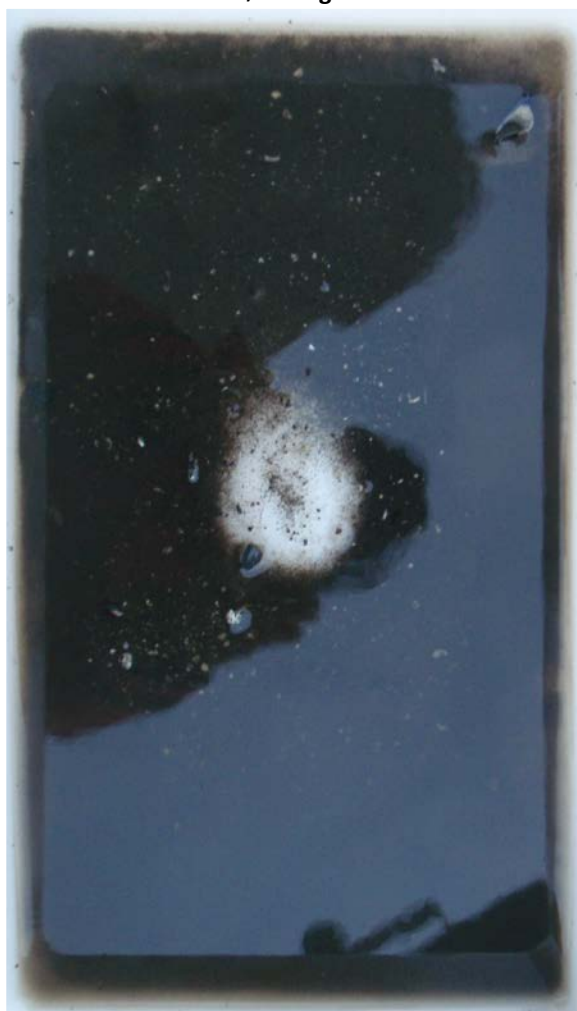
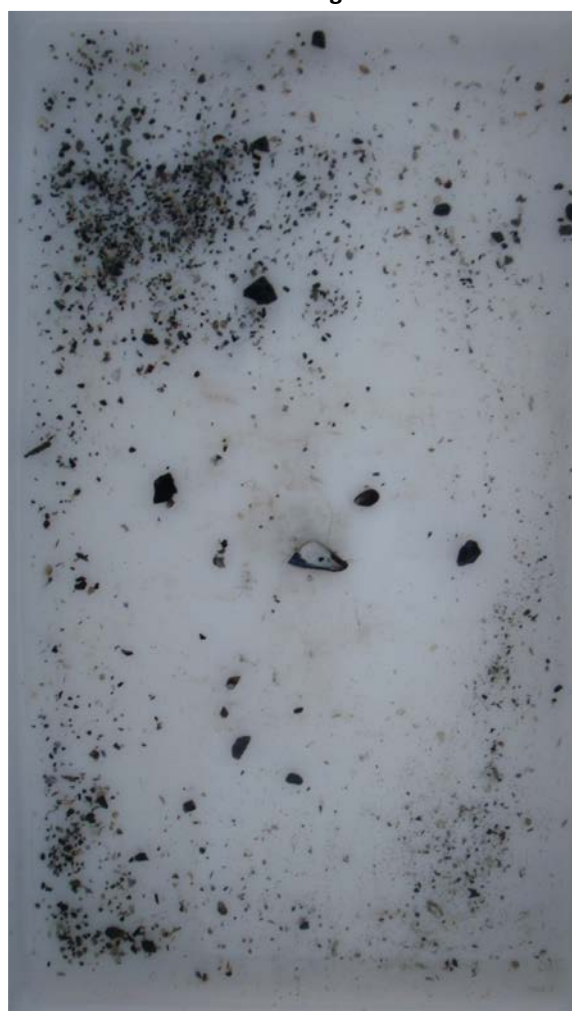
Prøvestasjon 8: Posisjon – N60 56.649 E4 53.110, djup – 112 m

Type botn	Kupert stein og/eller fjellbotn
Mengde sediment i grabben	Under ¼ full grabb
Farge på sedimentet	Brunt
Sediment før siling	Finkorna sand
Restsediment etter siling	Finkorna grus og småsteinar. Knuste blåskjelrestar i frå anleggsinstallasjonen
Dyr	-
Organisk materiale	Laust og flyktig organisk material som stammar i frå drifta ved anlegget.
Redokspotensiale og pH	For lite og ueigna sediment til å måle redoks og pH
Lukt, fekalier, bobling, fôr	Noko lukt i frå sedimentet
Karakter på prøvestasjon	Svært bra ●
Kommentarar	Noko påverknad

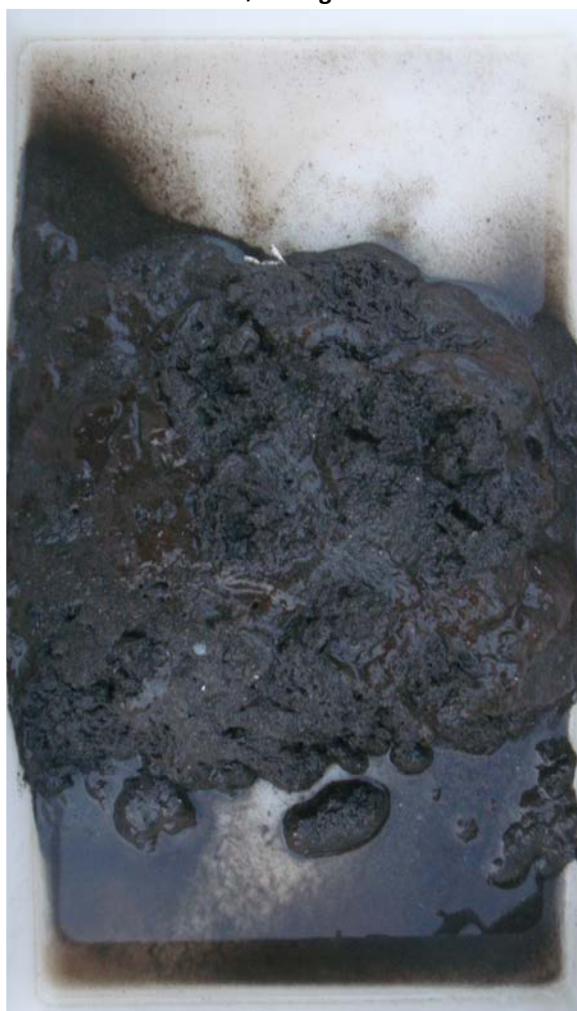
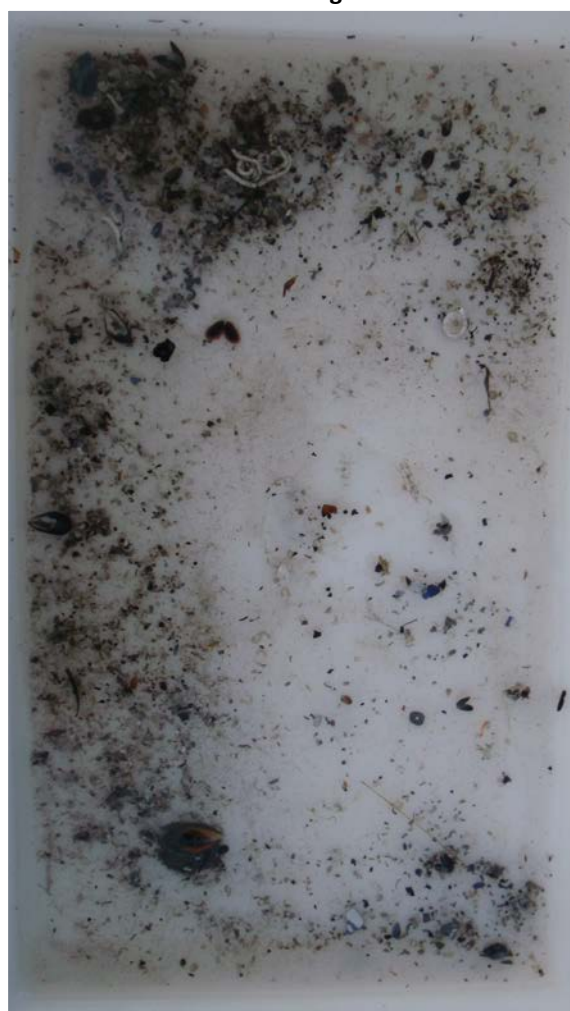
Prøvestasjon 9: Posisjon – N60 56.642 E4 53.065, djup – 94 m

Type botn	Mjuk sandbotn
Mengde sediment i grabben	Over ¾ full grabb
Farge på sedimentet	Grå
Sediment før siling	Finkorna sand/silt
Restsediment etter siling	Grov skjelsand og tomme/knuste blåskjel i frå anlegginstallasjonen
Dyr	<10 Polychaeta av typen <i>Vigtorniella</i> eller <i>Ophryotrocha</i>
Organisk materiale	Oppdrettsrelatert slamlag på overflata av sedimentet. Naturleg organisk material i frå overflate- og undervassvegetasjonen i form av grasrestar, barnåler og ein hydroide
Redokspotensiale og pH	Redoks var -360 mV og pH 6,8
Lukt, fekalier, bobling, fôr	Kraftig lukt og litt bobling
Karakter på prøvestasjon	Svært dårleg ●
Kommentarar	Markert påverka prøvestasjon

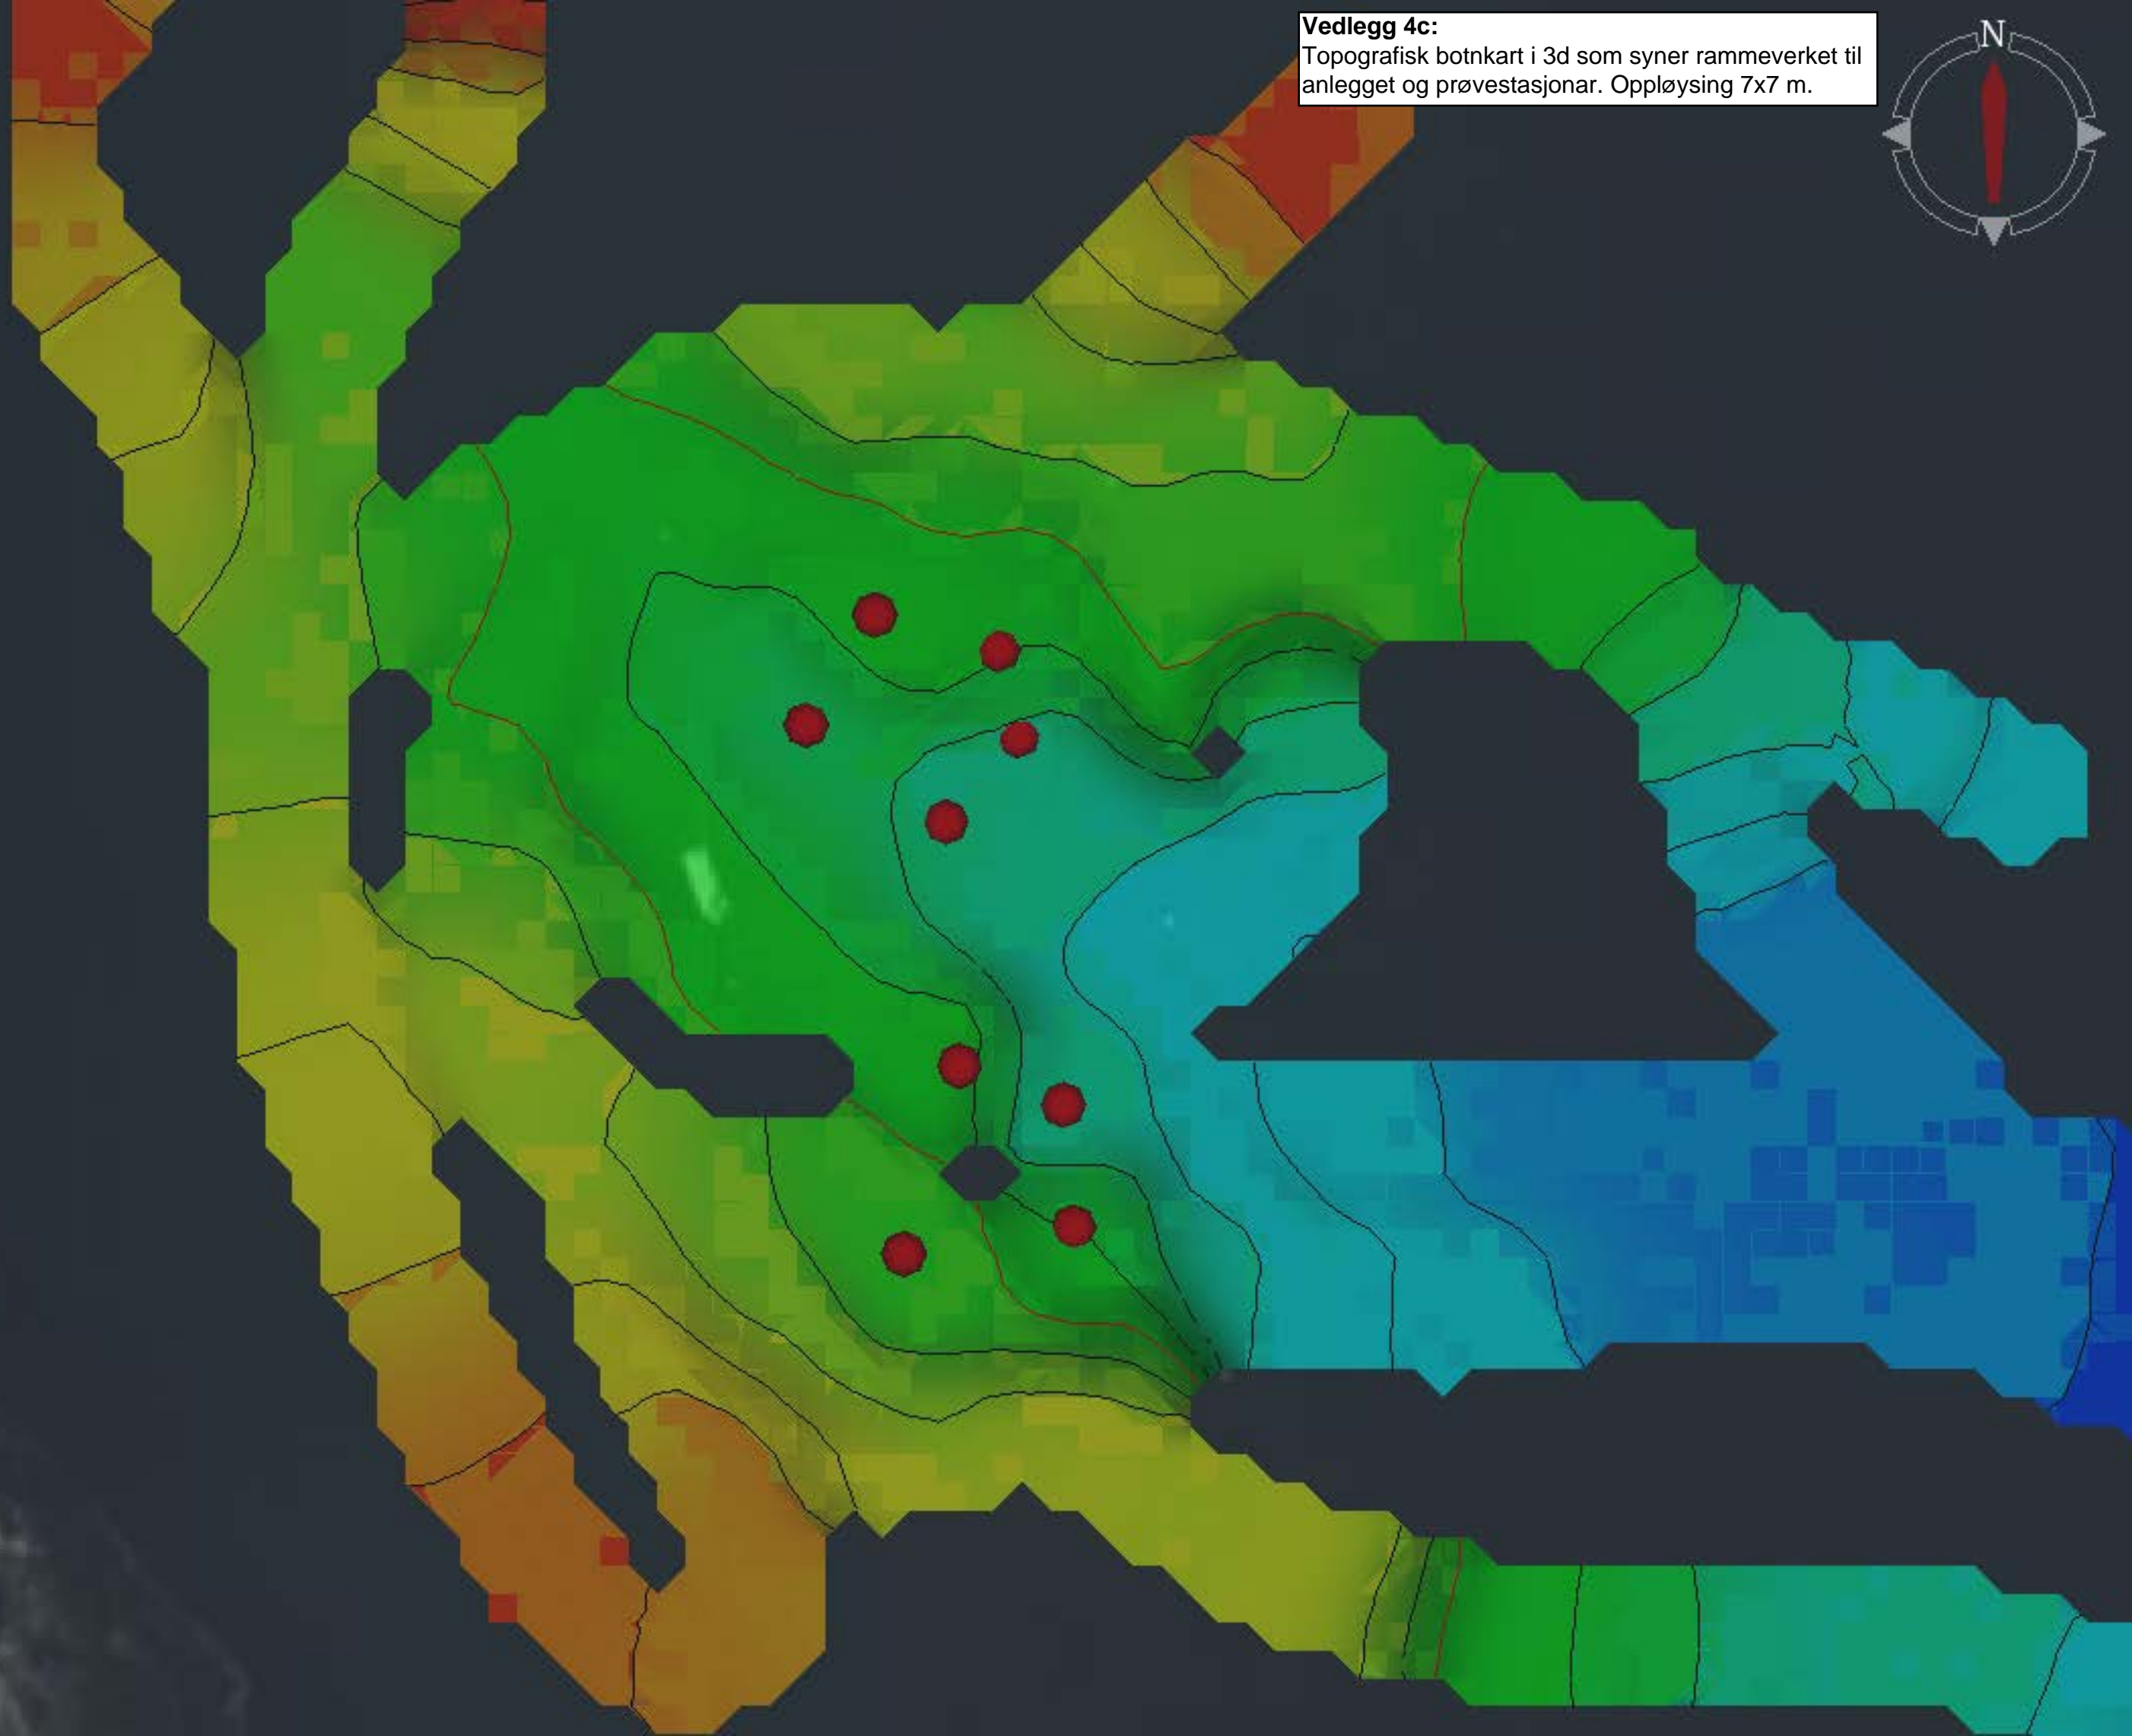
Vedlegg 4c:

Topografisk botnkart i 3d som syner rammeverket til anlegget og prøvestasjonar. Oppløysing 7x7 m.

Sidan det berre var to ringar i anlegget fekk vi god fordeling av prøvestasjonane ved kvar enkelt ring. Ved denne lokaliteten syner botnkartet (Vedlegg 4) forholdsvis kupert botntopografi under anlegget, noko som også gjev utslag i tilstand på prøvene ved kvar enkelt grabbestasjon. Langs dei brattare delane av botn er det mindre påverknad i frå drifta ved anlegget, medan der botn er meir kupert og dannar groper i terrenget er dei meir sårbar for akkumulering av organisk material. I tillegg er det måla forholdsvis svake straumtilhøve nedover i vassøyla ved lokaliteten. Undersøkinga i mars 2015 synte også liknande resultat, med forholdsvis store variasjonar i tilstand rundt ein og same ring.
