B-undersøkelse for lokalitet KIRKENESET (31917)

Rapport ID 383

B-undersøkelse for lokalitet 31917 Kirkeneset

Tilstand	1
Feltarbeid	04.05.2021
Oppdragsgiver	Salmar Farming AS

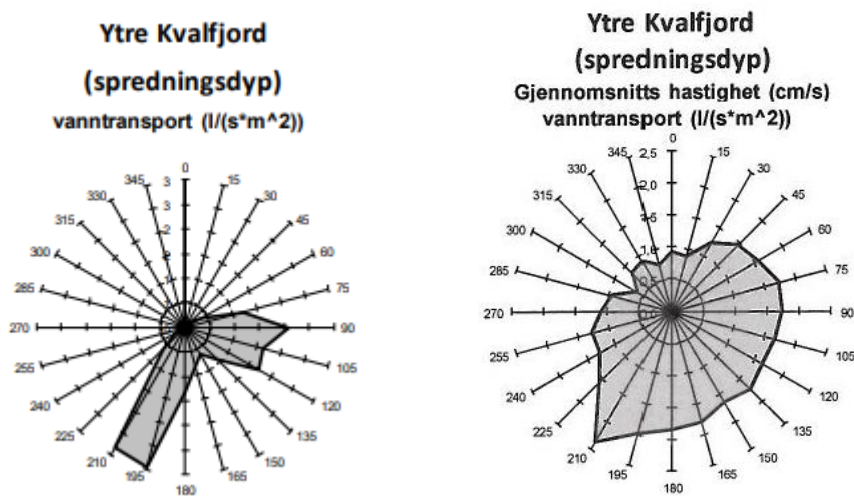
Figur 2.1.3. Strømforhold. Figur viser relativ vannfluks som angir hvor stor prosent av vannmassene (mengde) som fordeler seg i de ulike himmelretningene. Målingene er utført på 45 meters dyp. (Akvaplan-niva, 2010)

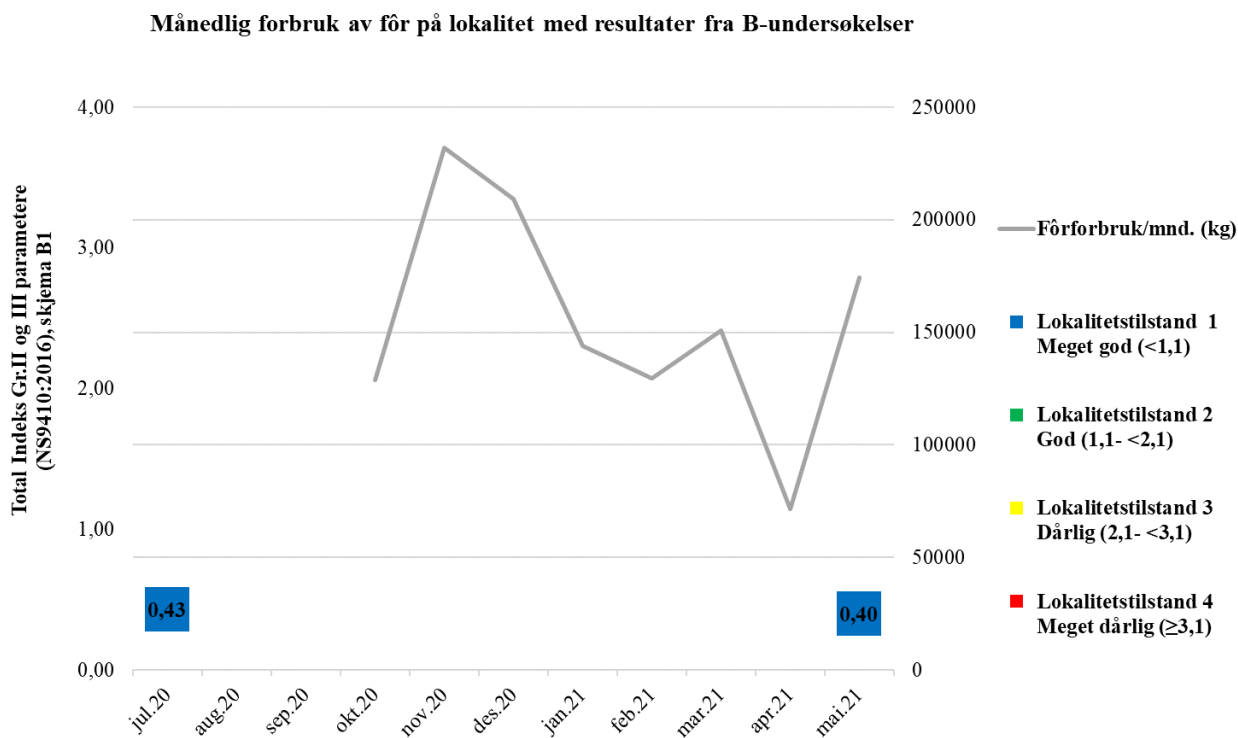
Ved undersøkelsestidspunktet var biomassen 1 393 tonn, og 1 241 tonn var utfôret (pers. medd. Stian Borhaug). Forrige B-undersøkelse ble utført under brakklegging 13.07.2020, hvor lokaliteten fikk tilstand 1 som samlet vurdering (Åkerblå 2020) (figur 3.3 og tabell 3.4).

Figur 3.3. Fôrforbruk på lokaliteten, samt resultater fra B-undersøkelser fra innværende og tidligere undersøkelser ved lokalitet.

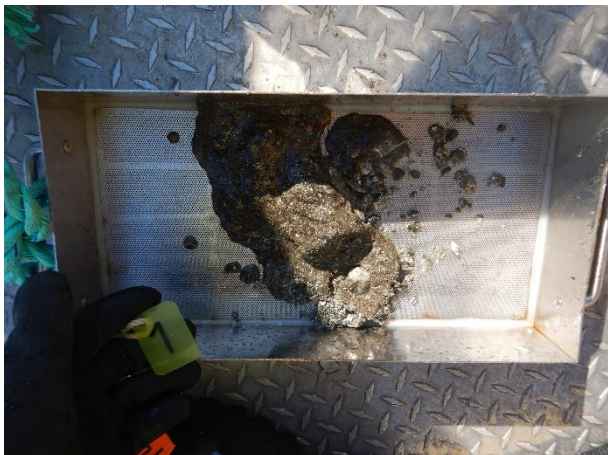
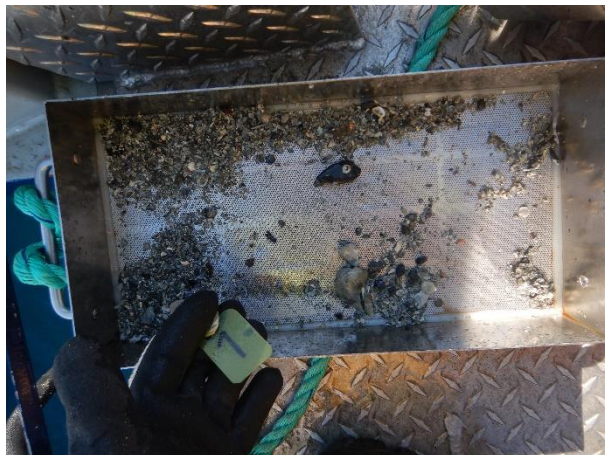
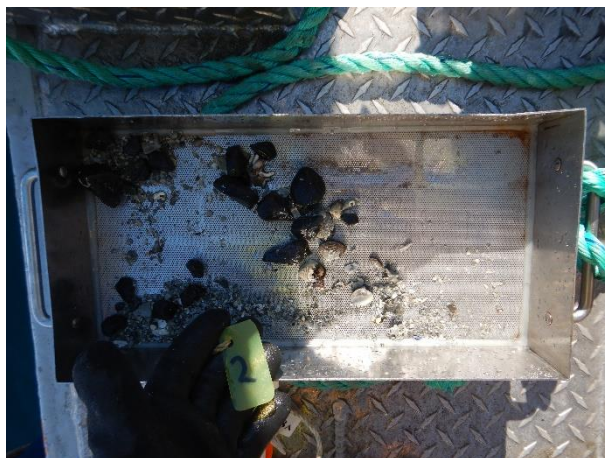
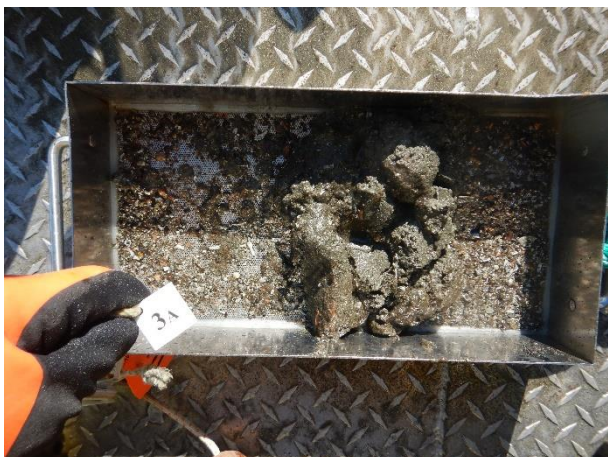
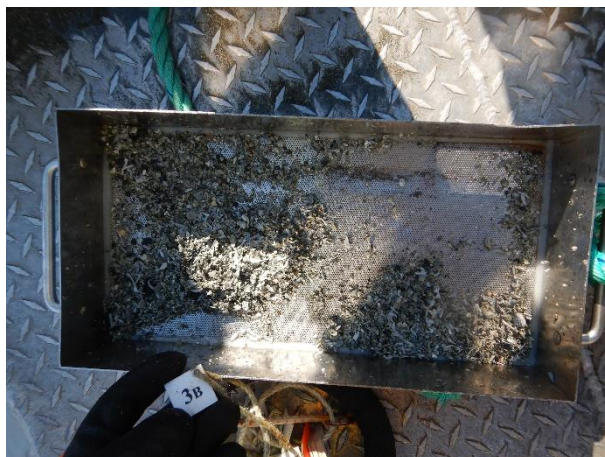
Bilder nedenfor viser sediment (A) og ferdig vasket prøve (B) ved stasjonene.

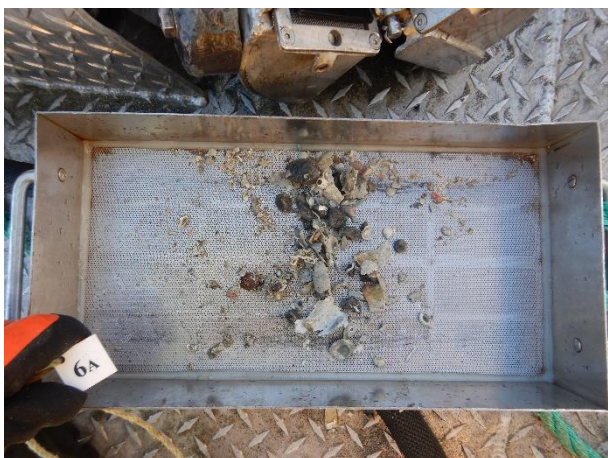
Hardbunn. Ingen bilde etter vask.

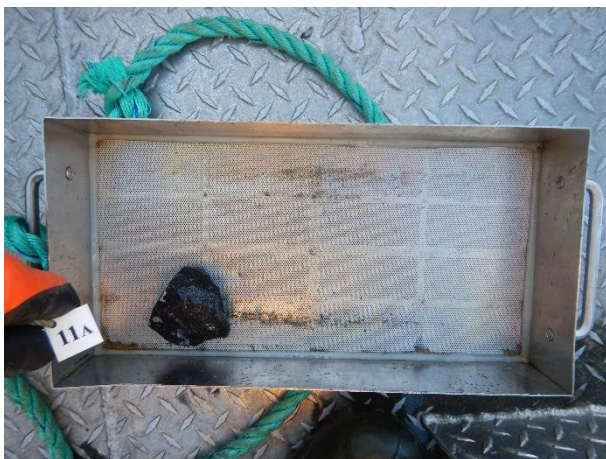
Hardbunn. Ingen bilde etter vask.
