B-undersøkelse for lokalitet SANDVIK (28416)

Lokalitetstilstand 2

Miljøundersøkelse type B, Sandvik

April 2021

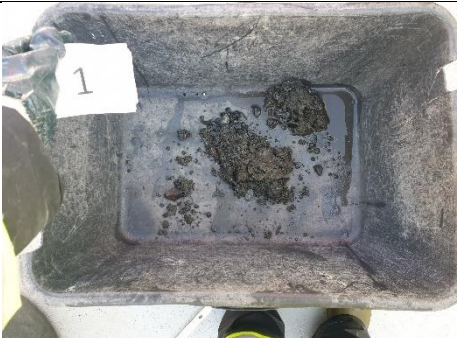
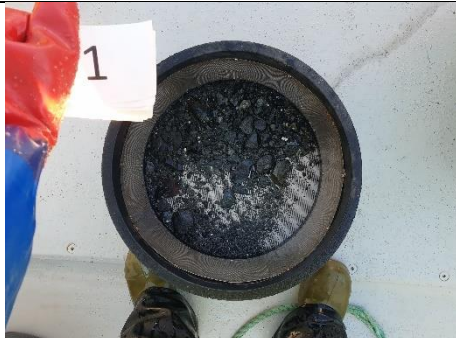
St 1

A grey plastic bucket containing a dark, clumpy soil sample. A white paper tag with the number '1' is placed on the left side of the bucket.

A circular sieve containing a dark, granular soil sample. A white paper tag with the number '1' is placed on the left side of the sieve.
St 2

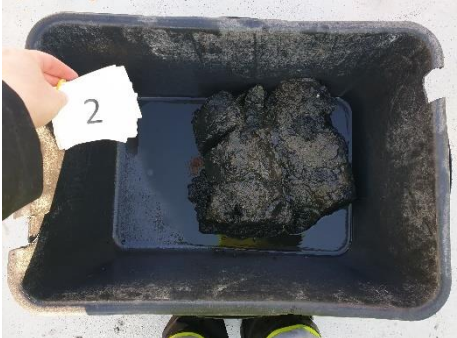
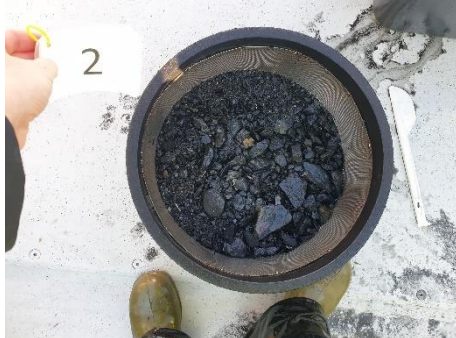
A grey plastic bucket containing a dark, clumpy soil sample. A white paper tag with the number '2' is placed on the left side of the bucket.

A circular sieve containing a dark, granular soil sample. A white paper tag with the number '2' is placed on the left side of the sieve.
St 3

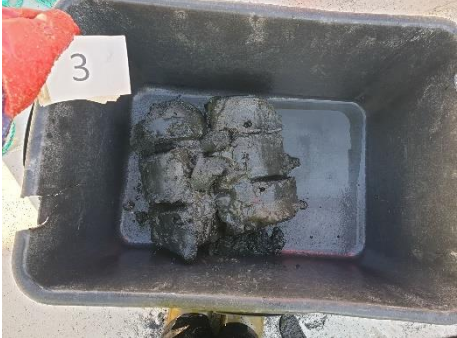
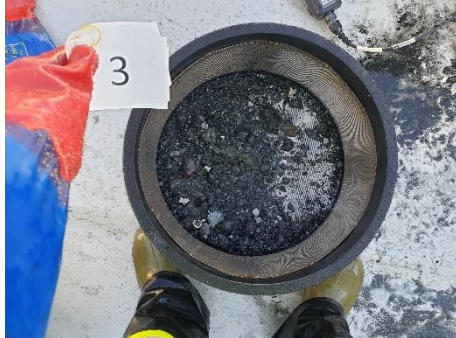
A grey plastic bucket containing a dark, clumpy soil sample. A white paper tag with the number '3' is placed on the left side of the bucket.

A circular sieve containing a dark, granular soil sample. A white paper tag with the number '3' is placed on the left side of the sieve.
St 4

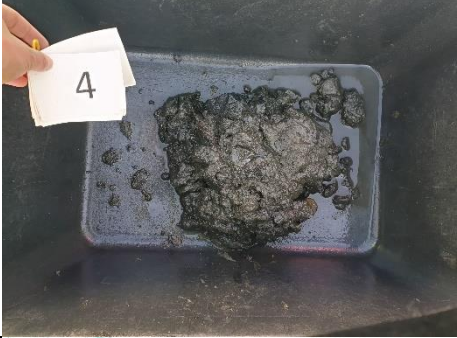
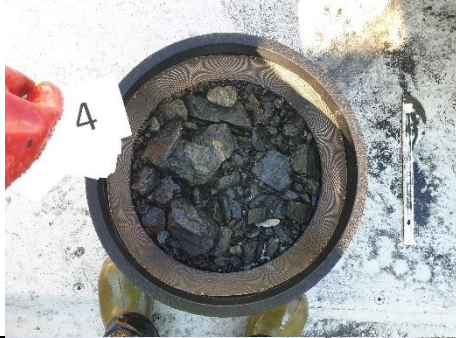
A grey plastic bucket containing a dark, clumpy soil sample. A white paper tag with the number '4' is placed on the left side of the bucket.

A circular sieve containing a dark, granular soil sample. A white paper tag with the number '4' is placed on the left side of the sieve.

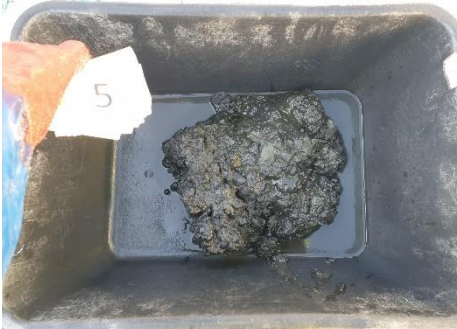
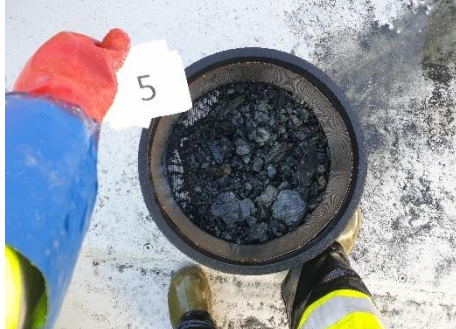
St 5

A grey plastic bucket containing a dark, clumpy soil sample. A white paper tag with the number '5' is placed on the left side of the bucket.

A circular sieve containing a dark, granular soil sample. A white paper tag with the number '5' is placed on the left side of the sieve.

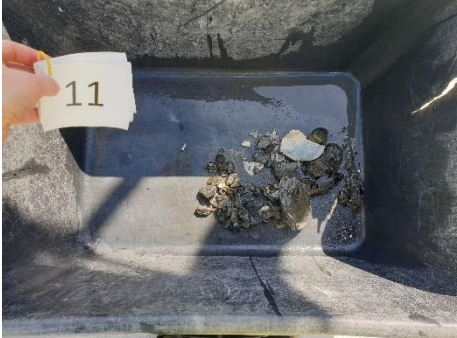
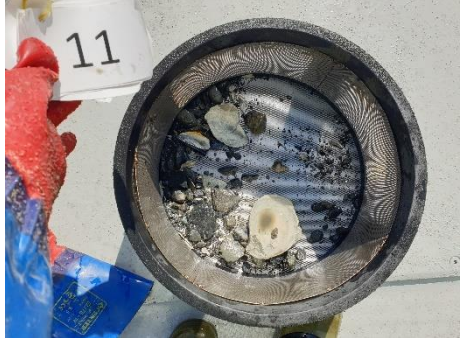
<i>St</i> <i>11</i>

A blue plastic tray containing a sample of dark, irregularly shaped material. A hand holds a white card with the number '11' next to the tray.

A circular sieve containing the residue from sample 11. The residue consists of small, light-colored particles and a few larger, white, shell-like fragments. A red and blue bag is visible in the background.
<i>St</i> <i>12</i>

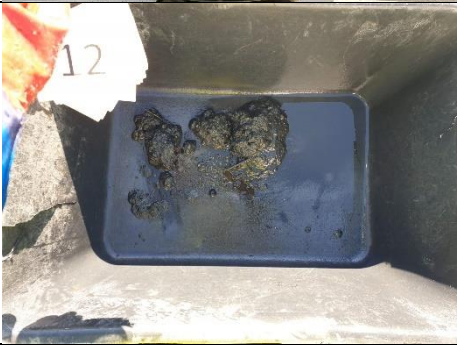
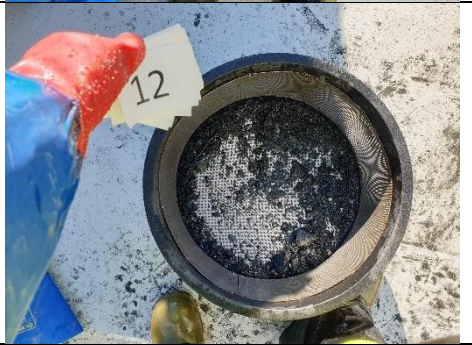
A blue plastic tray containing a sample of dark, irregularly shaped material. A hand holds a white card with the number '12' next to the tray.

A circular sieve containing the residue from sample 12. The residue is a dark, fine-grained material. A red and blue bag is visible in the background.
