# **B-undersøkelse for lokalitet ÅMØYA (26375)**

**MOM B – undersøkelse av  
settefisklokaliteten Åmøya.  
Lokalitetsnummer 26375**

**Meløy kommune**

**Argus-rapport nr. 419-11-21**

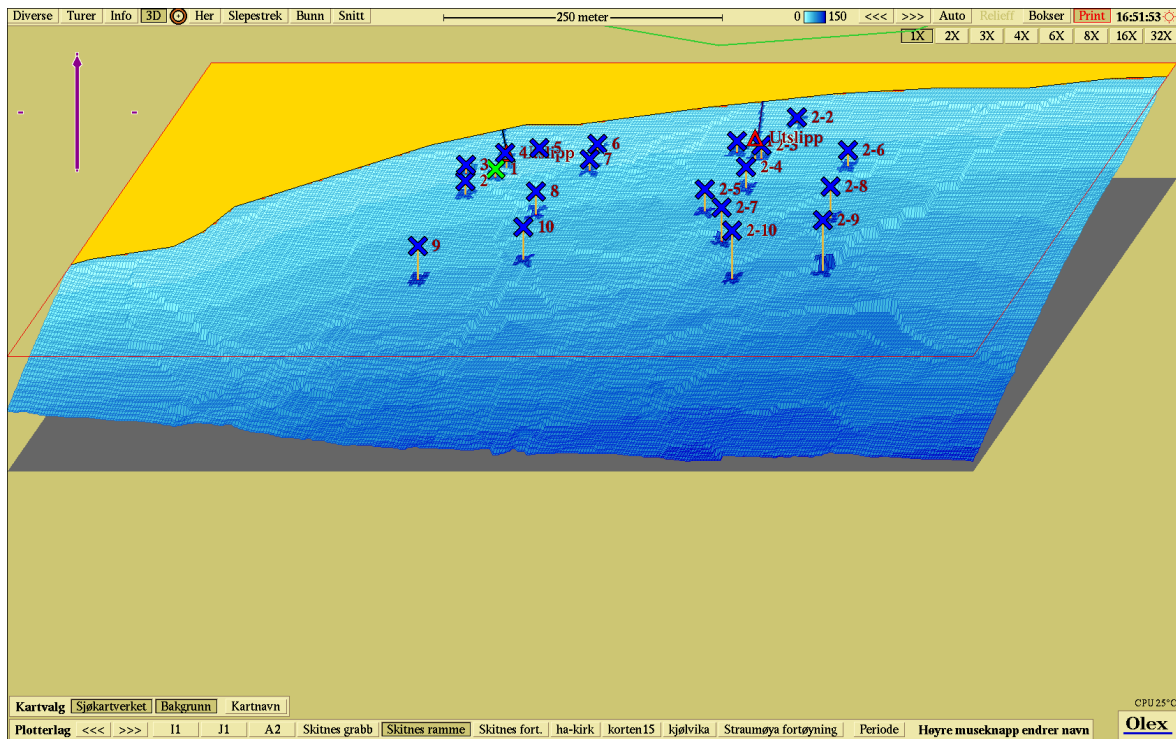
Figur nr. 1. Dybdeforholdene under anlegget ved Åmøya. Tredimensjonalt topografisk Olex-kart, dekker ca 200 meter rundt avløpene, merket med røde triangler. Lilla pil viser retning mot nord.

Utslippspunktene til det landbaserte anlegget er plassert sør for Skarsvatnet, i Skarsfjorden på sørsiden av *Åmøya*. Dybden ved avløpene er ca 20 meter (figur nr. 1 og 2). Biomasse i anlegget på undersøkelsestidspunktet var ca. 209 tonn. Produksjonsdata er mottatt fra oppdragsgiver.

Utslippspunktene har tilknytning til Skarsfjorden med dybder på over 200 meter (figur nr. 1 og 2 samt vedlegg nr. 1-2). Det er ingen markerte terskler i umiddelbar nærhet til utslippet.

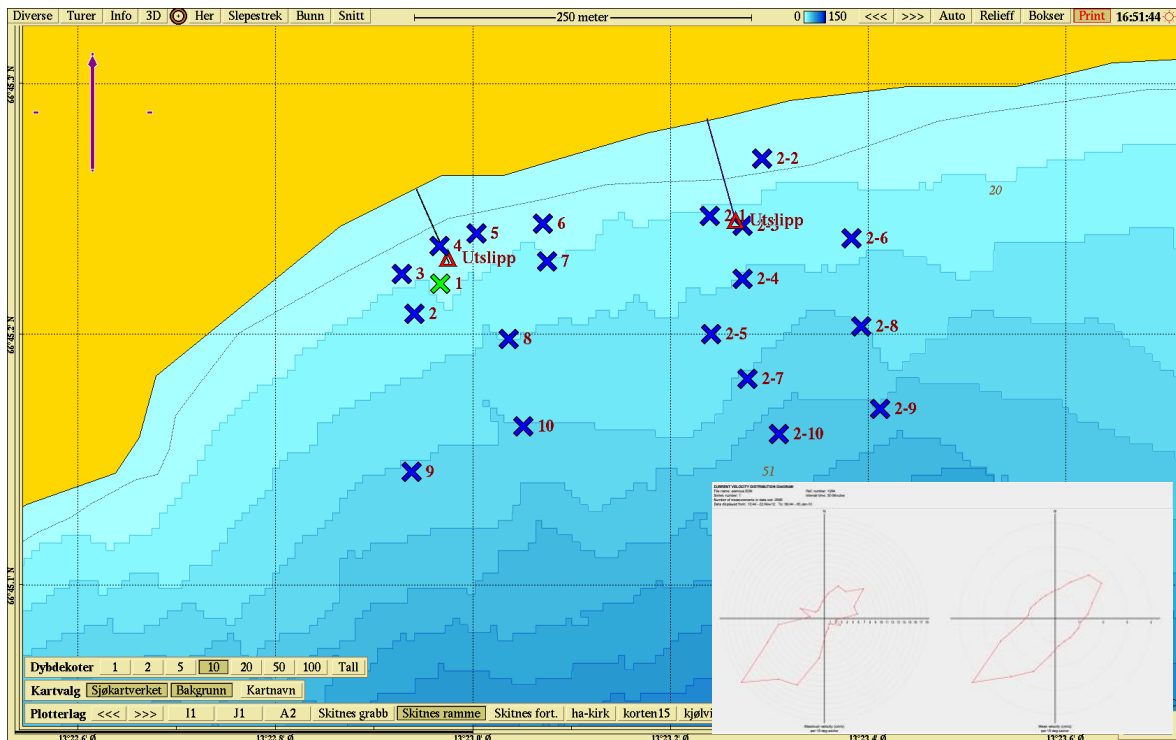
Figur nr. 2. Prøvetakingsstasjonene i forhold til utslippene som er merket med røde triangler. Figuren viser 10 meters dybdekoter. Middelerdiene til gruppe II og III parameterne er markert med farger for hver stasjon. Tilstand 1 er markert med blå kryss, tilstand 2 med grønt kryss, tilstand 3 med gult kryss og tilstand 4 med rødt kryss. Dominerende strømretning ved lokaliteten er lagt inn i kartet. Målingen er fra november 2012 til januar 2013 (M. Krogstad 2012).

Posisjoner og dyp for grabbprøvetakingsstasjonene framgår av tabell nr. 2 og 3, samt figur nr. 2.

Resultatene for gruppe II og III parametrene viser tilstand 1, bortsett ved stasjon nr. 1 der tilstanden er 2. Indeks fra gruppe II – og III - parametere er 0,28 (tabell nr. 4 og 6), og lokaliteten får i tilstand 1, **Meget god**.

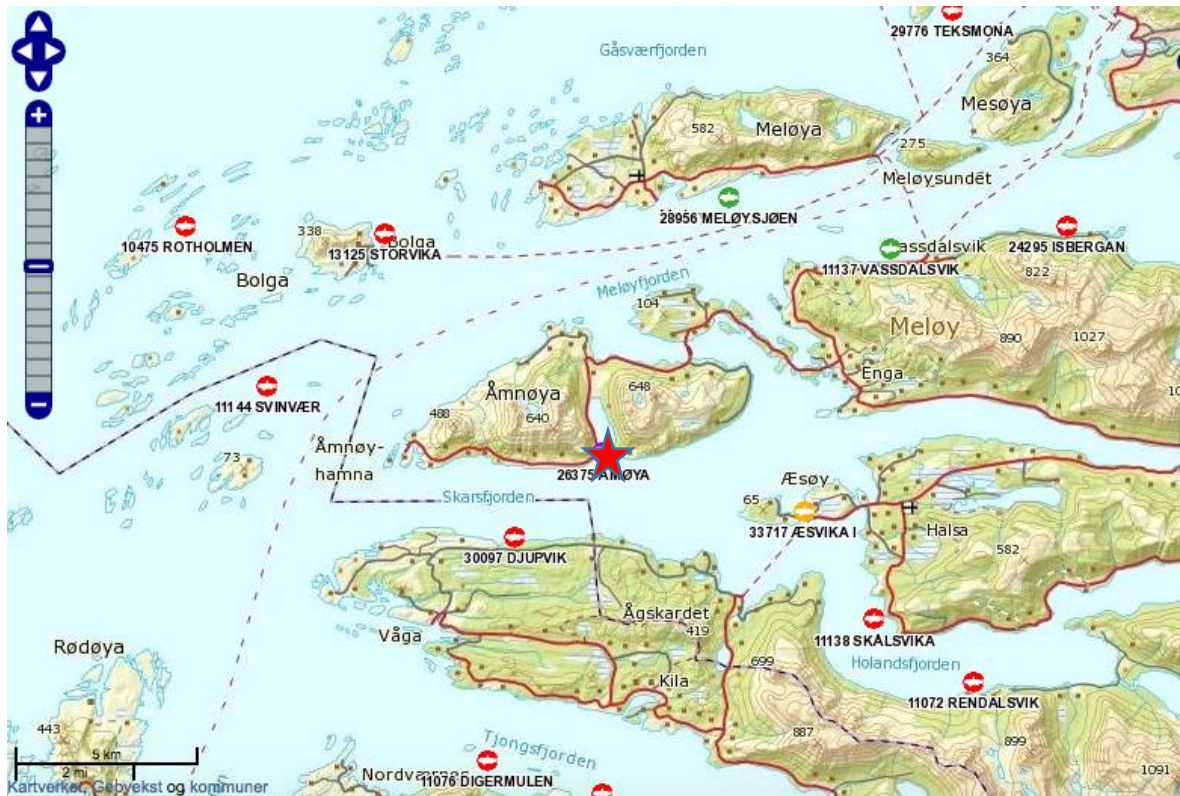
Vedlegg nr. 1. Kart fra Fiskeridirektoratet sin karttjeneste fiskdir.no. Kartet dekker minst 10 km rundt anlegget. Lokaliteten Åmøya er tegnet inn med en stjerne. Andre anlegg i området er markert i kartet.

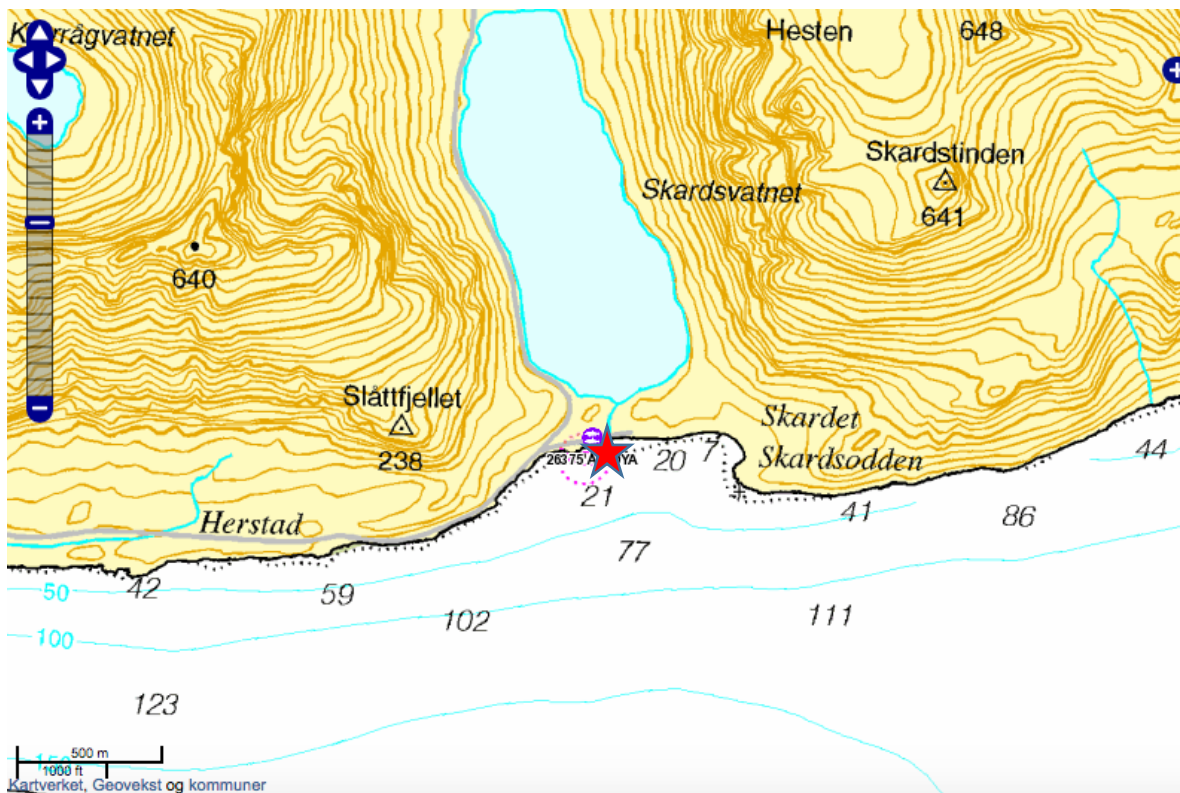
Vedlegg nr. 2. Kart fra Fiskeridirektoratet sin karttjeneste fiskdir.no. Kartet dekker minst 1,5 km rundt anlegget. Lokaliteten Åmøya er tegnet inn med en stjerne.

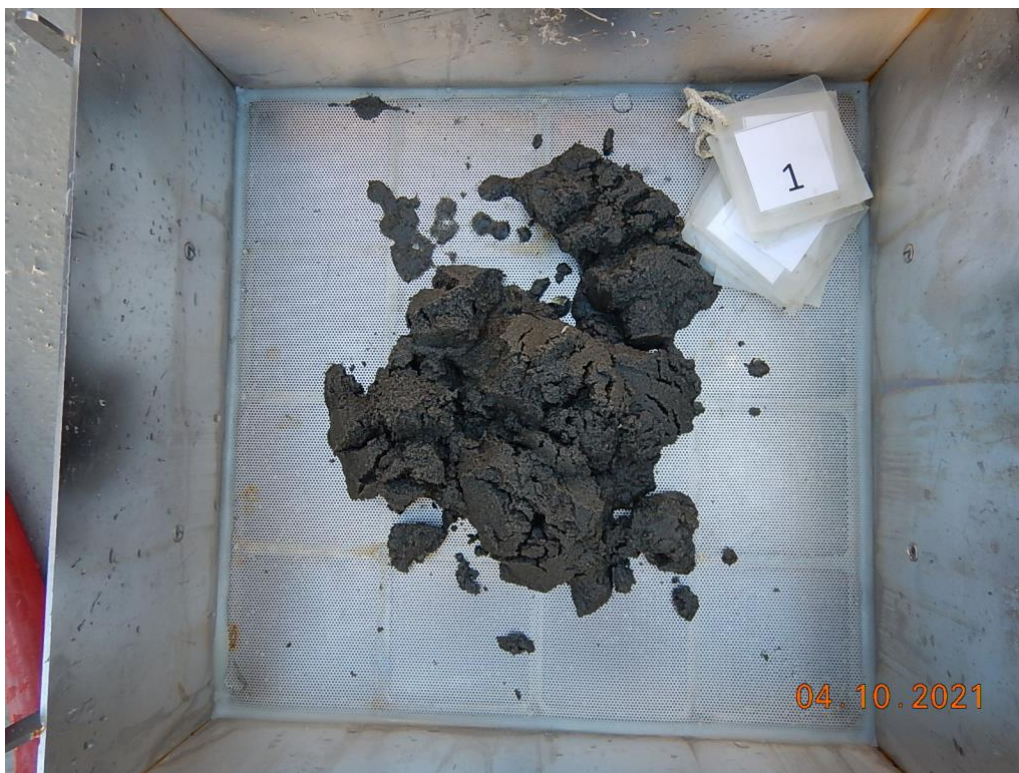
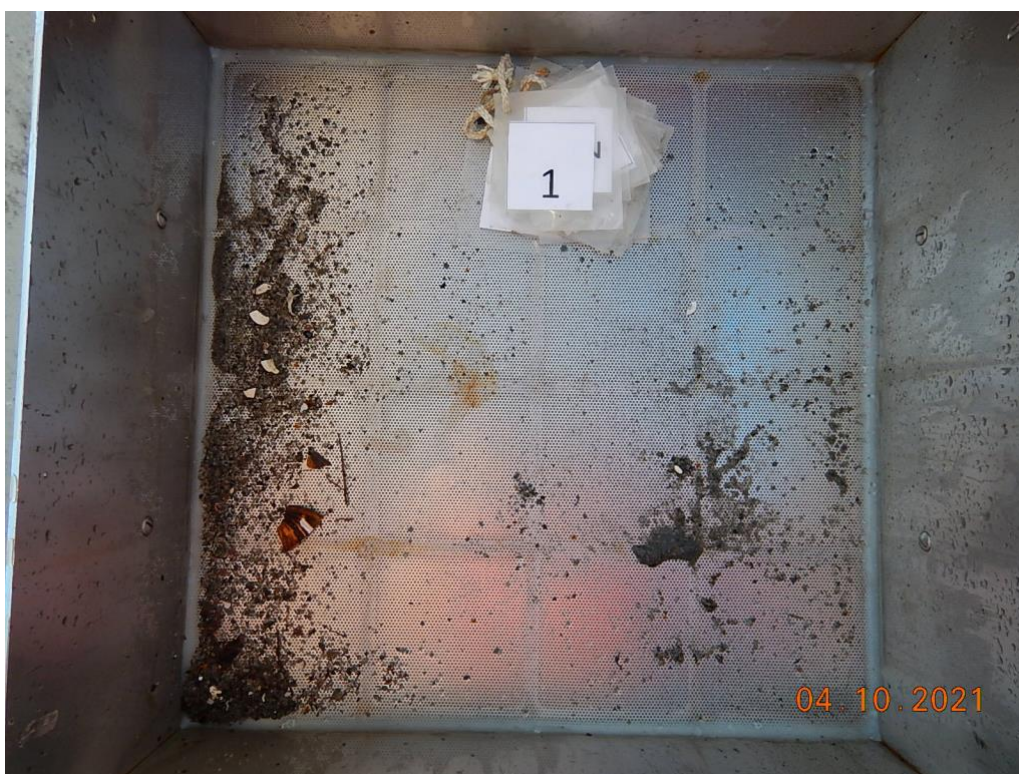
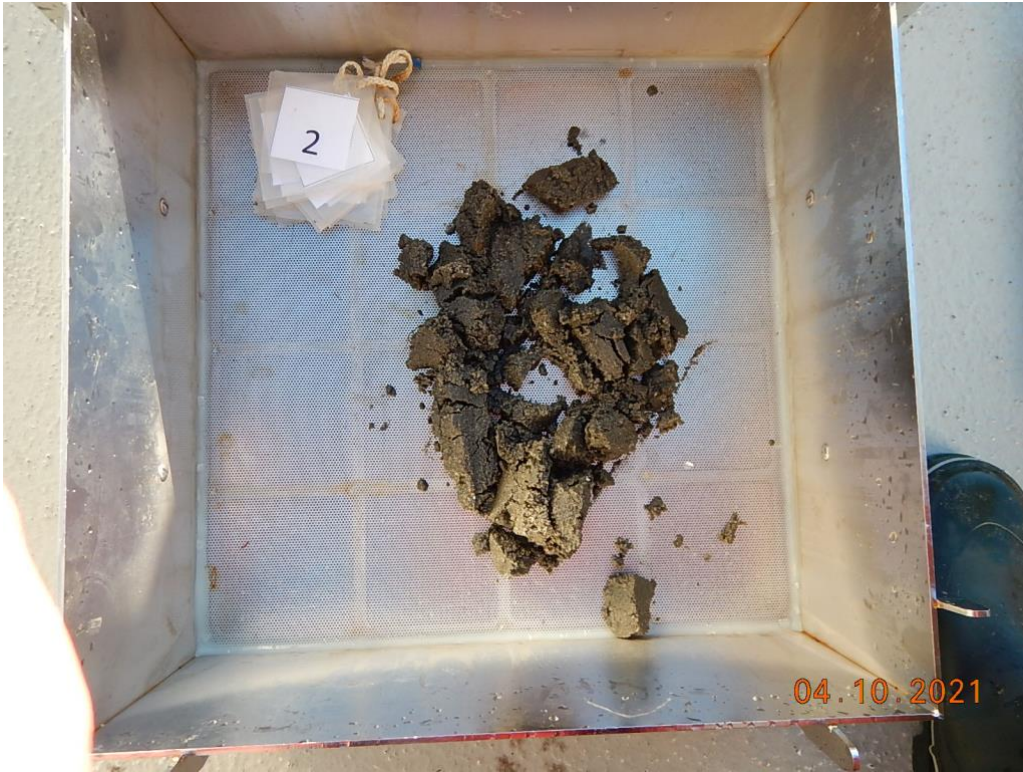
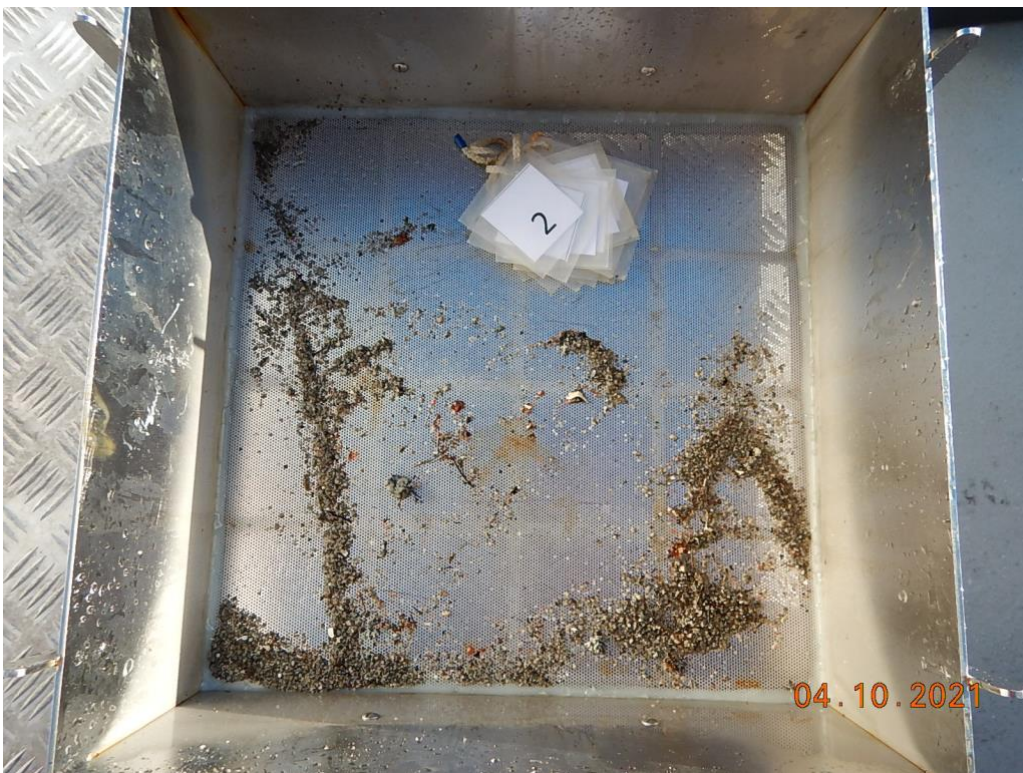
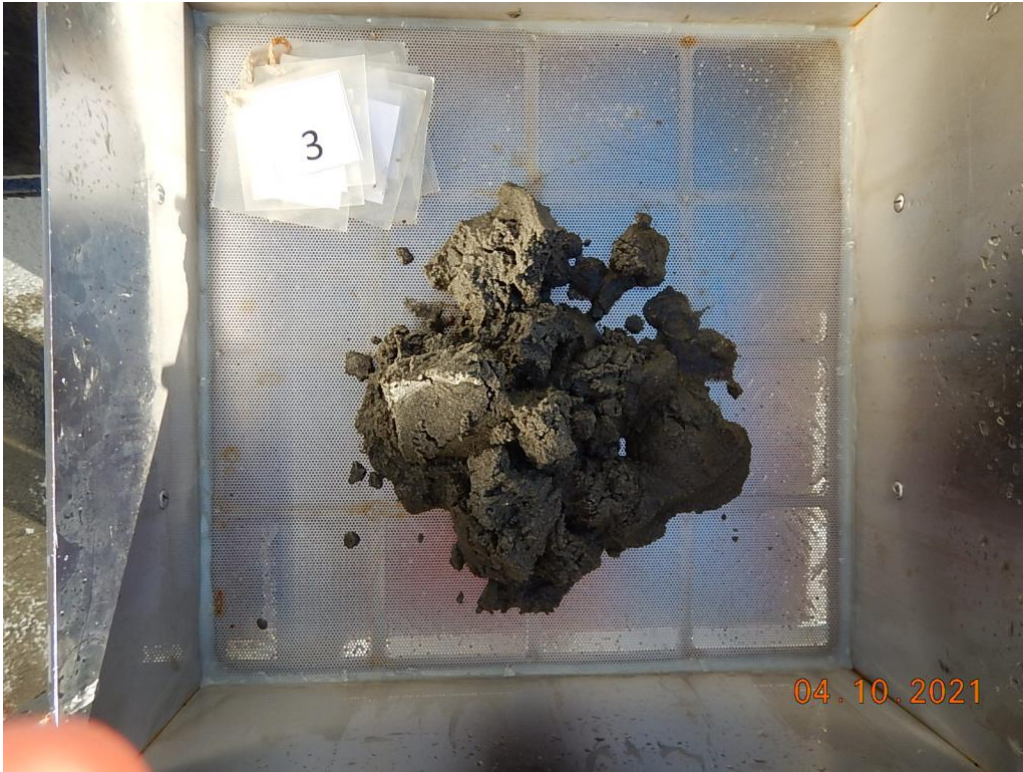
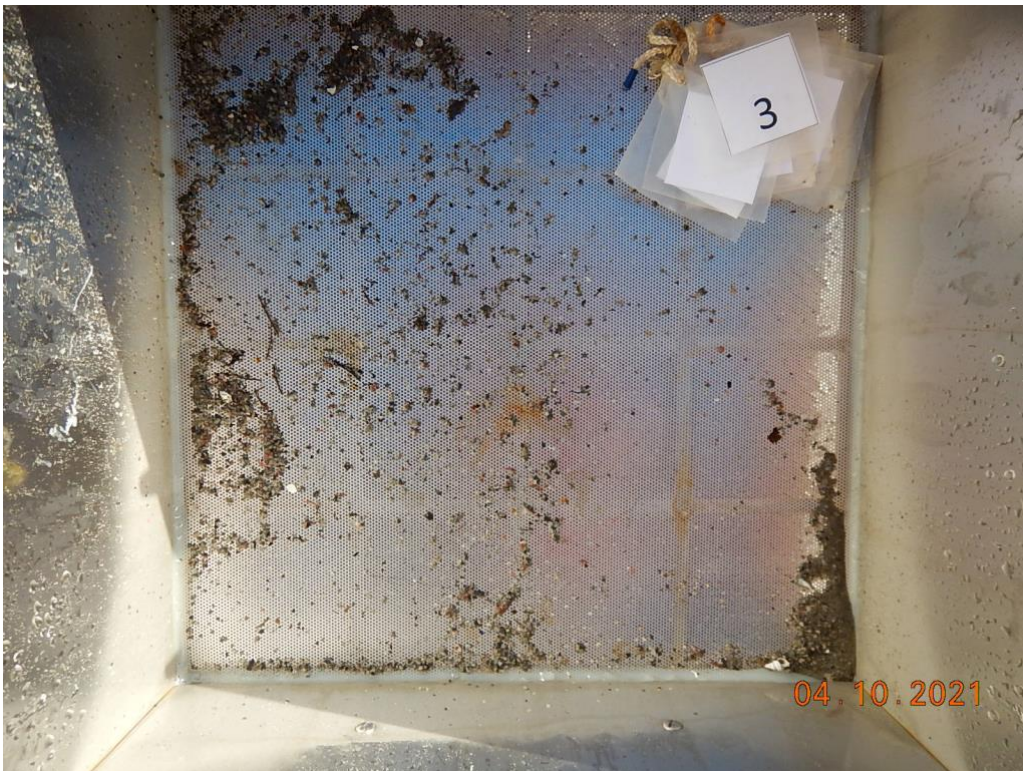
Vedlegg nr. 3. Sedimentbilder. Stasjonene er merket i bildene.
