# **B-undersøkelse for lokalitet OSAVATNET (13181)**

**MOM B ved  
Osavatnet settefisk, Eiterfjorden i  
Nærøy kommune, februar 2016**

Rapportens tittel:  <p style="text-align: center;"><b>MOM B ved Osavatnet, Eiterfjorden i Nærøy kommune, februar 2016</b></p>		Dato for rapport: 10.03.2016 Dato for felt: 25.02.2016 Antall sider uten vedlegg: 7 Antall sider totalt: 10	
Lokalitasnr: 13181	Kontaktperson: Anne Grete Nordalen	Konsesjon: 300 000 stk	Fylke: Nord-Trøndelag Kommune: Nærøy Kartkoordinater: 64°57.276 N, 11°41.480 Ø
Forfatter(e): <b>Vidar Strøm</b>		Prosjektleder: Vidar Strøm Prosjekt nr.: 30-3-16B	
Oppdragsgiver: <b>Midt Norsk Havbruk AS</b>		Tilgjengelighet: På forespørsel	
Sammendrag: <p>Aqua Kompetanse AS har gjennomført en B-undersøkelse etter metodikk beskrevet i Norsk Standard NS:9410. Undersøkelsen viser god tilstand i det marine miljøet i utslippsområdet til settefiskanlegget. Utslippsmengden synes å være innenfor områdets bæreevne. Miljøtilstand blir 1, med en indeksverdi på 0,15.</p>			
Emneord: MOM B, tilstand, bæreevne

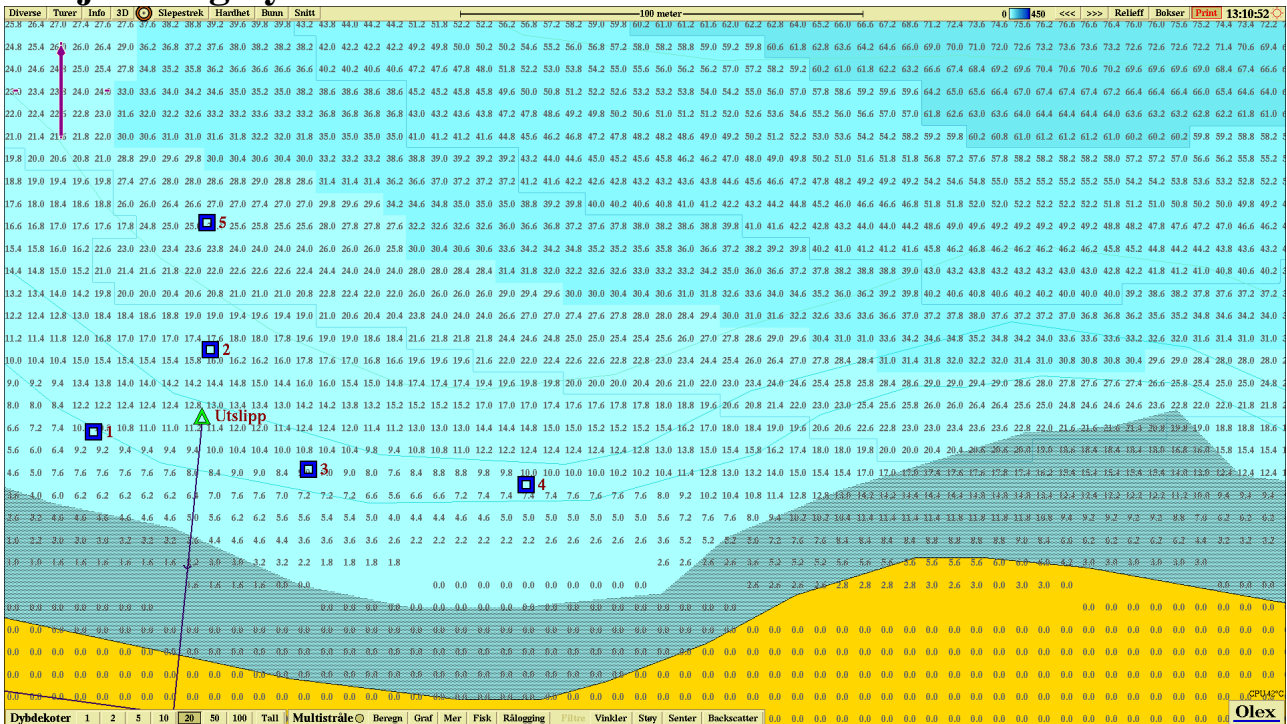
## Stasjoner og dybdetall

St. nr.	1	2	3	4	5	6	7	8	9	10
Pos. Nord	64°57.340	.351	.335	.333	.368	.386	.400	.424	.345	.367
Pos. Øst	11°41.504	.541	.572	.641	.540	.417	.354	.369	.447	.467
