B-undersøkelse for lokalitet KILAVÅGEN SJØ (31477)

Rapport ID 4432

Grieg Seafood AS
Miljøundersøkelser type B, Kilavågen
Januar 2016

Informasjon oppdragsgiver			
Tittel :	B-undersøkelse på oppdrettslokalitet Kilavågen sjø		
Rapportnummer (s):	FoMAS Miljø Rapport 2016-01	Lokalitetsnavn:	Kilavågen sjø
Lokalitetsnummer:	31477	Kartkoordinater:	59-19.080 N 006-17.254 E
Fylke:	Rogaland	Kommune:	Suldal
MTB-tillatelse:	100 t	Driftsleder:	Bjarne Aarhus
Oppdragsgiver:	Grieg Seafood AS

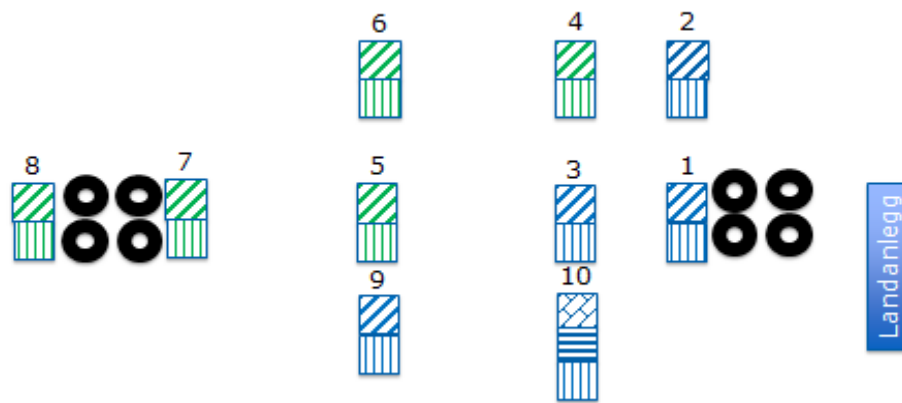
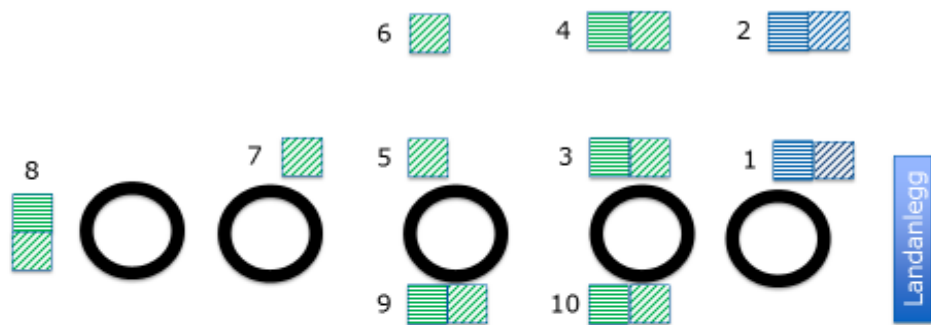
Figur 1 Skjematisk oversikt over anlegget som viser prøvetakningsstasjoner med tilhørende tilstand og bunntype. Lokaltetstilstand var 1 og 2 i henholdsvis 2010 og 2016.

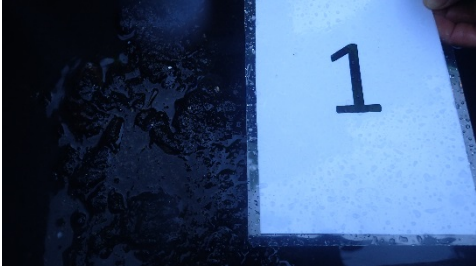
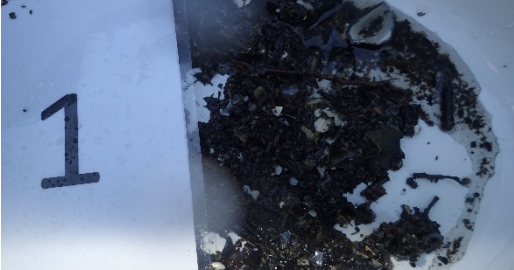
St 1

A photograph of a soil sample in a white container. A white card with the number '1' is placed vertically on the right side of the sample. The soil is dark and appears to contain some organic matter.

A photograph of the same soil sample after being passed through a 1mm sieve. The material is now a fine, dark powder, and the white card with the number '1' is still present on the left side.
St 2

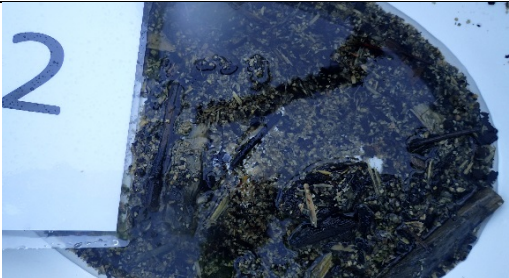
A photograph of a soil sample in a white container. A white card with the number '2' is placed vertically on the left side of the sample. The soil is dark and contains some organic matter.

A photograph of the same soil sample after being passed through a 1mm sieve. The material is a fine, dark powder, and the white card with the number '2' is still present on the left side.
St 3

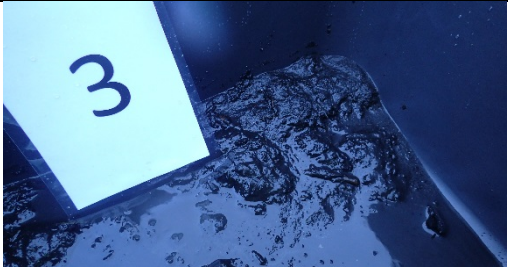
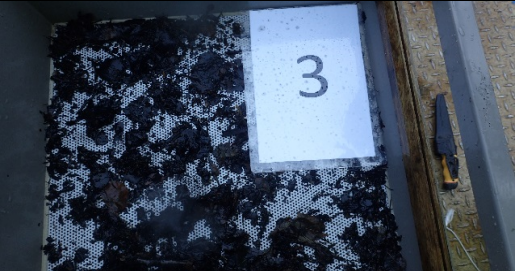
A photograph of a soil sample in a white container. A white card with the number '3' is placed vertically on the left side of the sample. The soil is dark and contains some organic matter.

A photograph of the same soil sample after being passed through a 1mm sieve. The material is a fine, dark powder, and the white card with the number '3' is still present on the right side.

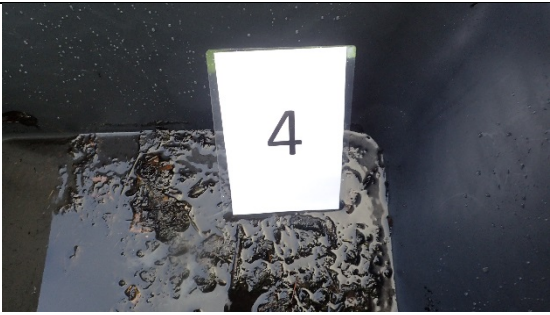
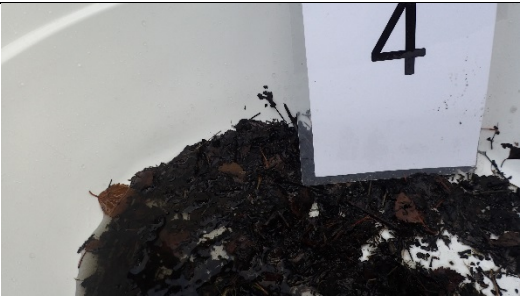
St 4

A photograph of a soil sample in a white container. A white card with the number '4' is placed vertically in the center of the sample. The soil is dark and contains some organic matter.

A photograph of the same soil sample after being passed through a 1mm sieve. The material is a fine, dark powder, and the white card with the number '4' is still present on the right side.
St 5

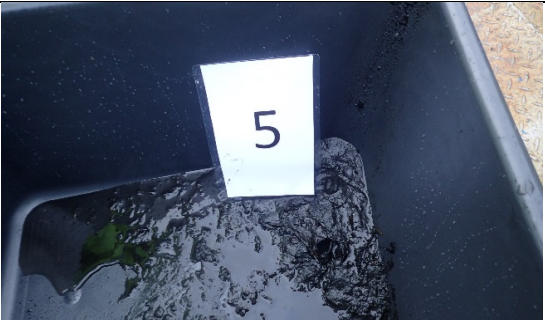
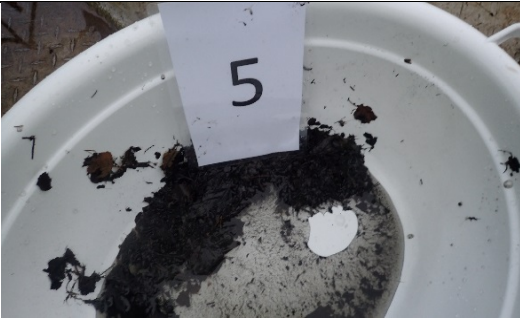
A photograph of a soil sample in a white container. A white card with the number '5' is placed vertically in the center of the sample. The soil is dark and contains some organic matter.

A photograph of the same soil sample after being passed through a 1mm sieve. The material is a fine, dark powder, and the white card with the number '5' is still present on the left side.
