# **B-undersøkelse for lokalitet ALVØEN (11579)**

**Lokalitetstilstand 1**

## MOM-B UNDERSØKING

**LOKALITET: VED ALVØEN I BERGEN KOMMUNE**  
**LOKALITETSNUMMER: 11579. DATO FOR FELTARBEID: 05.06.2012**

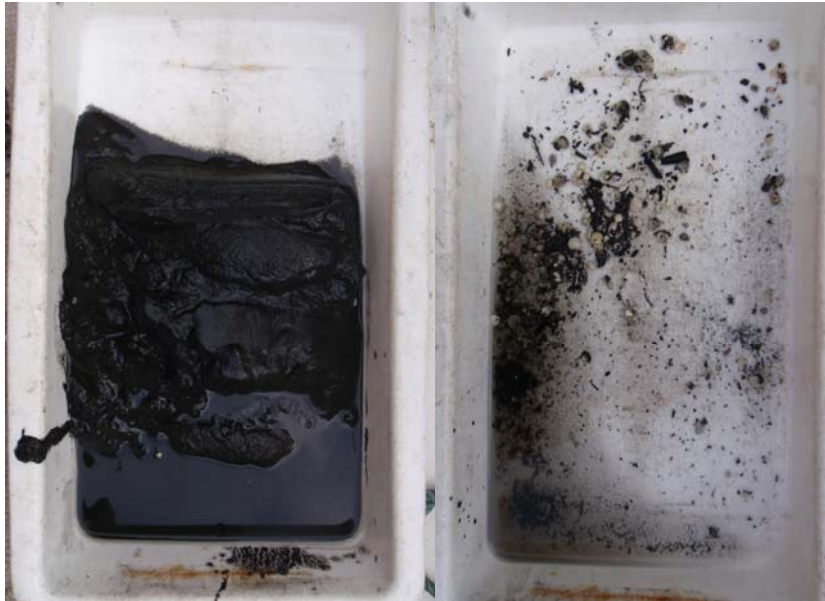
- 2) **Posisjon: N60 21.032' E5 11.111'. Djup - 31 m.** Kjende på wiren til grabben at det var mjuk sandbotn. Grabben saug seg godt fast når den skulle halast opp. Fekk grabben om lag 2/3 full med mjuk mørkgrå/gråsvart finkorna sand/mudder. Redoks -307 mV og pH 7,5. Temperatur i sediment var 9,0 °C. Ingen bobling. Ikkje nokon synlege teikn til organisk materiale eller slam på sedimentoverflata. Snev av lukt når ein er heilt nær sedimentet (ikkje H<sub>2</sub>S, berre normal evjelukt). Ingen levande dyr ved denne stasjonen. Etter siling var det kunn igjen nokre få døde gravande sandskjel (10 mm eller mindre), er restar av tidlegare koloniar. Minimalt synleg påverka sediment bortsett frå relativt lav redoksverdi.

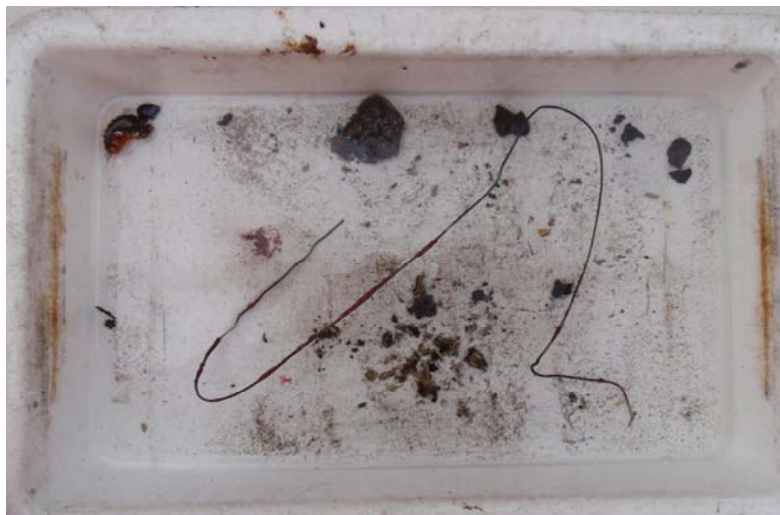
- 3) **Posisjon: N60 21.088' E5 11.147'. Djup - 14 m.** Kjende på wiren til grabben at det var hard botn (steinbotn/grus). Måtte gjere 2 grabbhogg grunna at ei av lukene hadde opna seg på grabben under første forsøk i tillegg til at ein metallstreng var i opninga på grabben. Andre grabbhogg bestod av småstein og bitar av noko som minnar om betong saman med ein flaskekork. Ikkje noko organisk materiale. **Målte ikkje redoks og pH ved denne prøvestasjonen grunna for lite/ueigna sediment å måle i.** Var 2-3 frittlevande Polychaeta i sedimentet saman med ein sandrøysbyggjande Polychaeta. Ikkje noko synleg påverknad frå drifta ved anlegget.

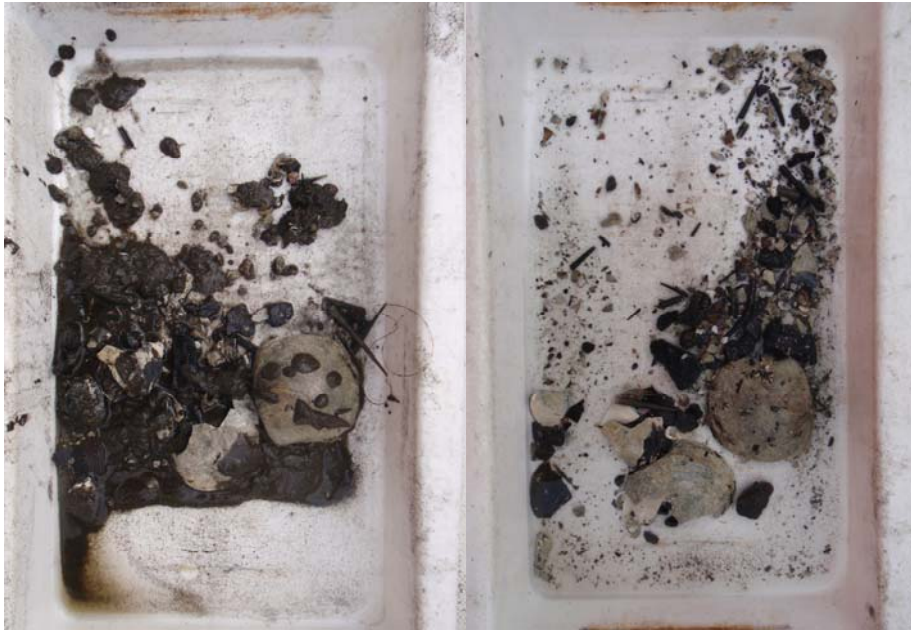
- 4) **Posisjon: N60 21.069' E5 11.148'. Djup - 21 m.** Kjende på wiren til grabben at det var hard botn (stein/grus). Fekk grabben mindre enn ¼ full med grov skjelsand (knuste skjel) blanda med litt finkorna mørkgrå sand og litt småstein/grus. Ingen lukt. **Målte redoks og pH i vatnet i grabben ved denne prøvestasjonen grunna for lite/ueigna sediment å måle i.** Redoks +19 mV og pH 8,0. Ikkje noko organisk materiale eller anna spor frå drifta ved anlegget. Prøvestasjonen ligg 15-20 m frå det synlege utløpet til settefiskanlegget. Anslagsvis 10-20 frittlevande og sandrøysbyggjande Polychaeta. Var ein god del *Pektinaria*, både tomme og levande i sedimentet. Færre enn 10 gravande små sandskjel, ca. 10 mm store.

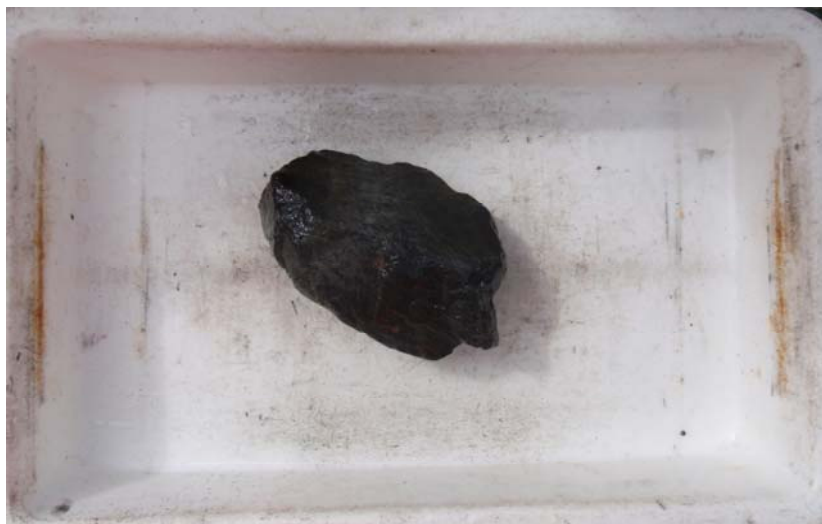
- 5) **Posisjon: N60 21.081' E5 11.180'. Djup - 14 m.** Kjende på wiren til grabben at det var steinbotn. Fekk tom grabb bortsett frå ein stor stein. **Målte ikkje redoks og pH ved denne prøvestasjonen grunna for lite/ueigna sediment å måle i.** Snev av *Beggiatoa* på undersida av steinen som tydelegvis har stått ned i sedimentet. Ingen lukt eller dyr.

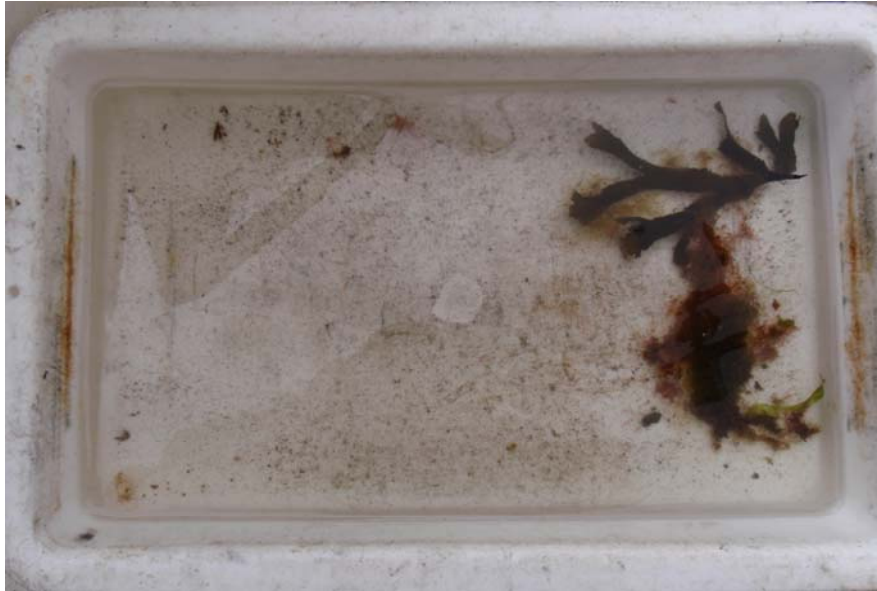
- 6) **Posisjon: N60 21.100' E5 11.177'. Djup - 6 m.** Kjende på wiren til grabben at det var steinbotn. Tom grabb bortsett frå snev av lysgrå sand og ein del algar i form av sagtang og trådforma algar. **Målte ikkje redoks og pH ved denne prøvestasjonen grunna for lite/ueigna sediment å måle i.** Ingen dyr eller organisk materiale. Ingen teikn til påverknad frå drifta ved anlegget.

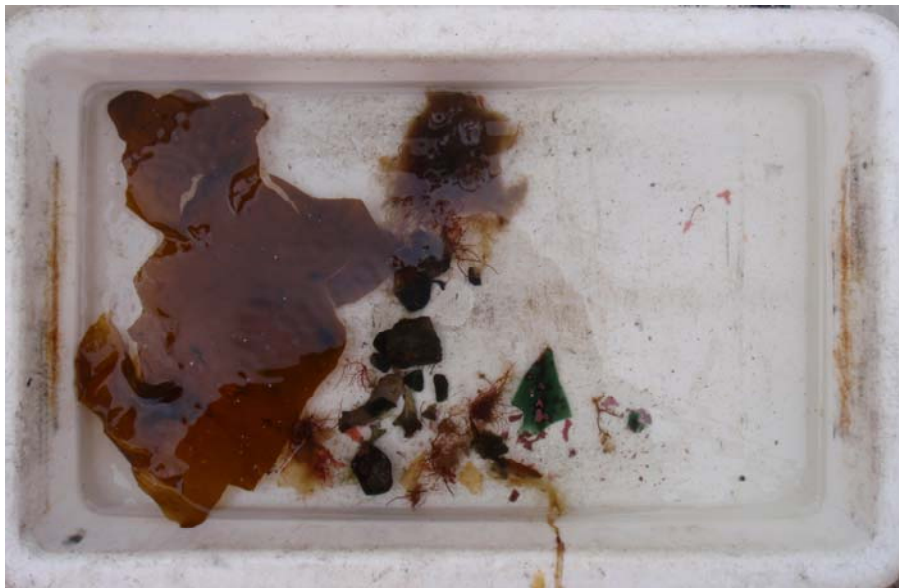
- 7) **Posisjon: N60 21.129' E5 11.240'. Djup - 4.0 m.** Kjende på wiren til grabben at det var hard botn (stein/grus). Tom grabb bortsett frå ein del småstein, litt knust glas og ein del makroalgar (sukkertare) og trådforma brunalgar. Ikkje teikn til påverknad frå drifta ved anlegget. Ingen fekalier eller organisk materiale i sedimentet. **Målte ikkje redoks og pH ved denne prøvestasjonen grunna for lite/ueigna sediment å måle i.** Ingen dyr.

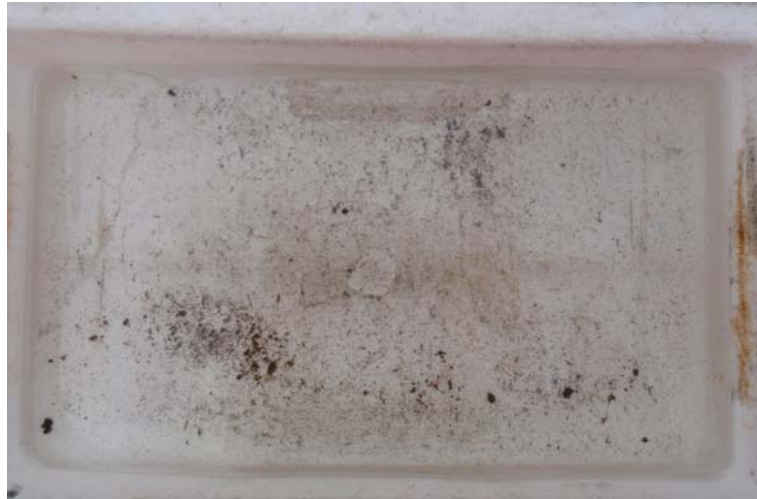
- 8) **Posisjon: N60 21.077' E5 11.072'. Djup - 19 m.** Kjende på wiren til grabben at det var kupert stein/fjellbotn. Tom grabb bortsett frå snev av mørkgrå sand og flyktig organisk materiale truleg frå knust tang og tare. Færre enn 10 frittlevande og sandrøysbyggjande Polychaeta av ulike artar deriblant ein *Vigtornella* eller *Ophryotroca* ca. 10 mm lang. **Målte ikkje redoks og pH ved denne prøvestasjonen grunna for lite/ueigna sediment å måle i.** Heilt reint og minimalt påverka sediment frå oppdrettsanlegget.

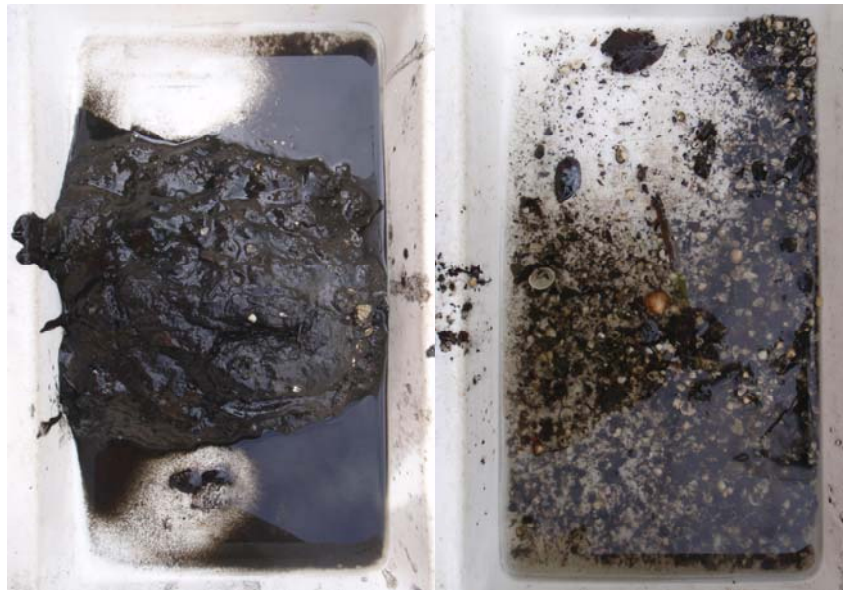
- 9) **Posisjon: N60 21.046' E5 11.073'. Djup - 24 m.** Kjende på wiren til grabben at det var mjuk botn. Grabben saug seg litt fast når den skulle halast opp. Det var òg steinbotn då grabben klunka borti stein/fjell. Fekk grabben meir enn 2/3 full med mjuk mørkgrå/gråsvart finkorna sand/mudder. Sedimentet inneheld òg skjelsand og knuste skjel av ulikt slag. Små flekkar med brunleg organisk materiale i sedimentet, ikkje nødvendigvis oppdrettsrelatert. Snev av lukt, men berre normal evjelukt. Ingen bobling. Redoks – 207 mV og pH 7,2. Ganske stor mengde med små (<10 mm) delvis gjennomsluktige gravande skjel. Nokre få levande men mesteparten var døde. Nokre få levande *Paktinaria*, elles lite Polychaeta.

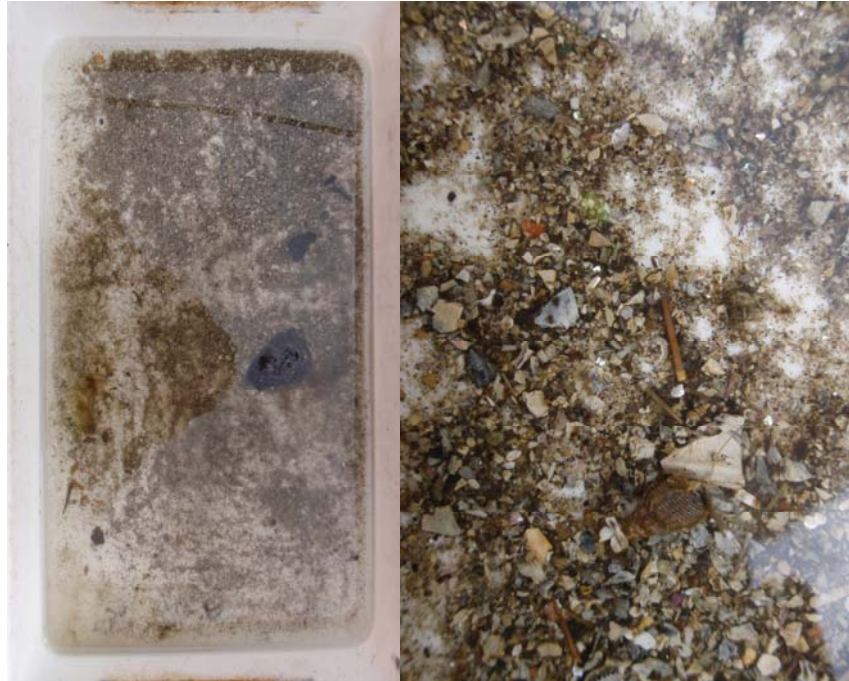
- 10) **Posisjon: N60 21.086' E5 11.109'. Djup - 13 m.** Kjende på wiren til grabben at det var hard botn (sand/stein). Fekk grabben mindre enn 1/4 full, nærmare tom grabb bortsett frå snev av lysgrå grov skjelsand og litt småstein. Snev av trådalgar på sedimentoverflata, eller bitar av avrivne trådalgar. **Målte ikkje redoks og pH ved denne prøvestasjonen grunna for lite/ueigna sediment å måle i.** Fann færre enn 10 sandrøysbyggjande Polychaeta av ulike artar og observerte ein purpurnigel i sedimentet. Ikkje teikn til påverknad frå drifta ved anlegget, reint, lyst og fint sediment.
