B-undersøkelse for lokalitet VÅGSØYA (10091)

MOM-B UNDERSØKING VED VÅGSØYA

MOM-B undersøking ved Vågsøya 09.03.2021

Lokalitetstilstand:
4 – Svært dårleg

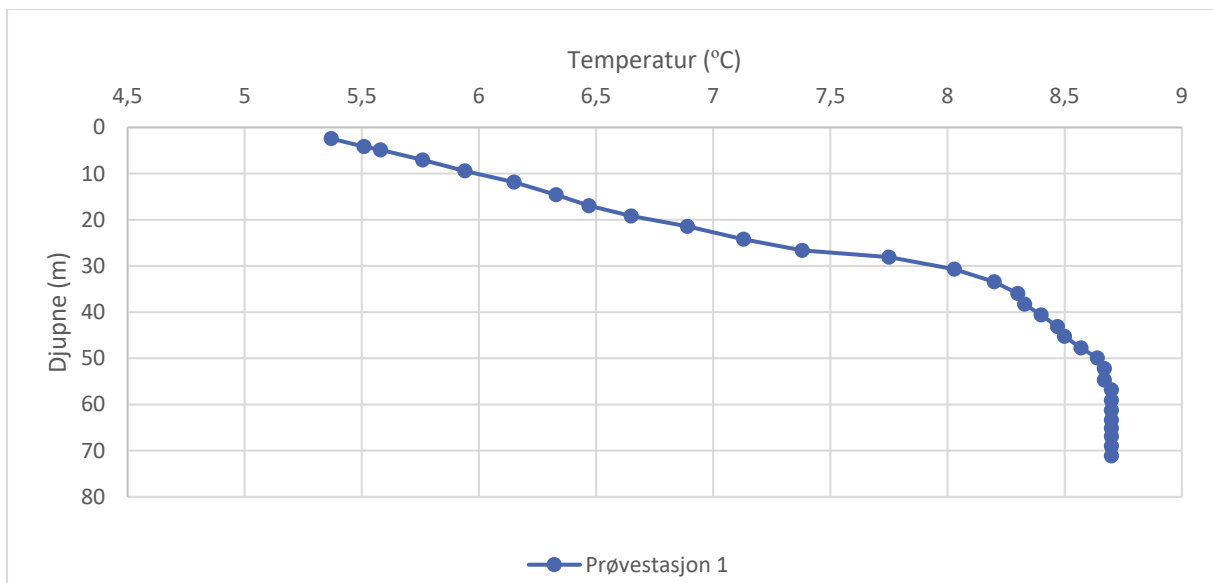
Temperatur og salinitet ved 0,5 m djup var høvesvis 4,2 °C og 30,8 psu. Ved 5 m djup var temperaturen 4,2 °C medan saliniteten var 30,9 psu. Brukte vatn frå 5 m djup som sjøvassbuffer på elektrodane. Redokselektroden synte eit avvik på +5 mV når den vart kontrollert mot standardbuffer på +475 mV. Tilstand på pH elektroden (slope) ved kalibrering var 93,9 %. Redoks og pH i sjøvassbuffer var høvesvis 37 mV og 8,0. Temperatur i pH buffer ved kalibrering var 10,7 °C. Maksimalt GPS avvik ved undersøkinga var om lag 2,5 m. Det var sørleg lett bris, lettskya og sol under feltarbeidet. Temperaturen i luft var 2 °C. Figur 1 og Figur 2 syner temperatur og salinitet målt nedover i vassøyla.

Figur 1 Temperatur målt med CTD i vassøyla

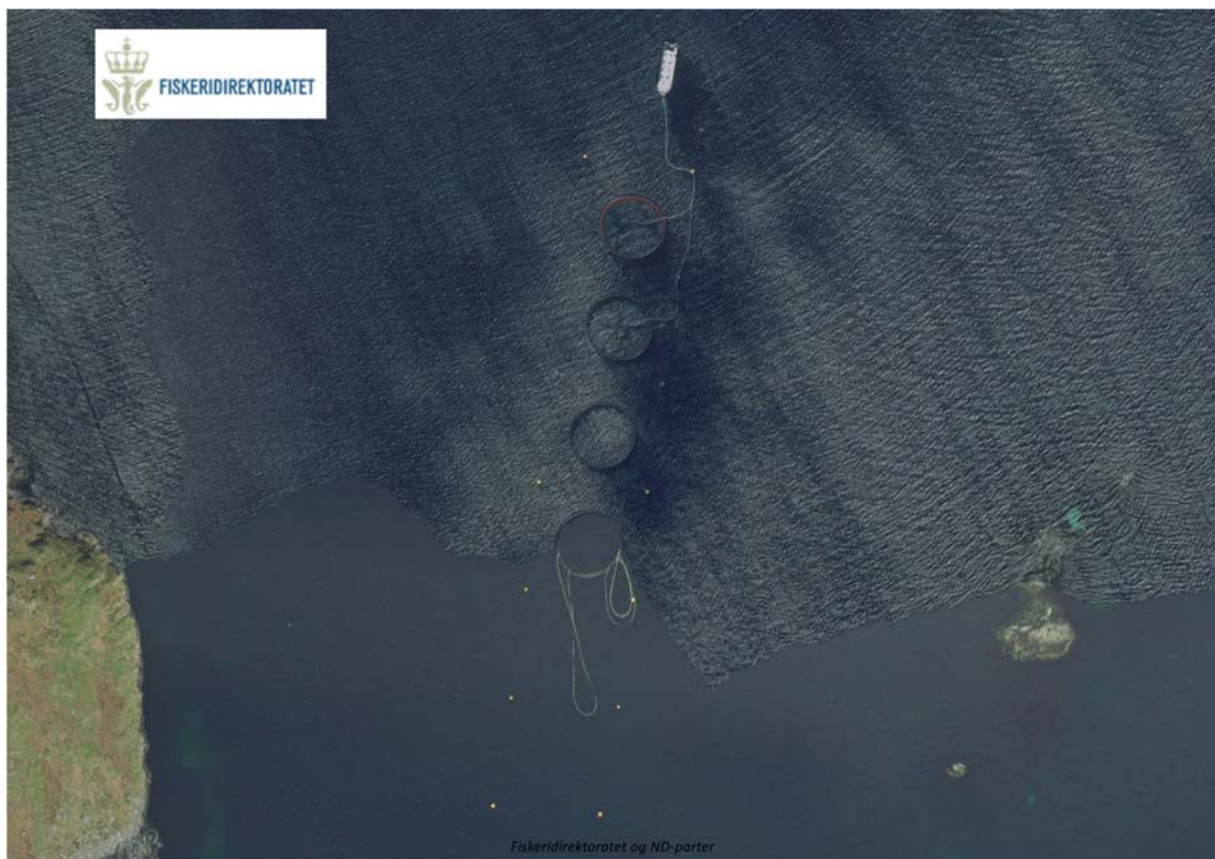
Figur 3 Orto-foto av anlegget (Fiskeridirektoratet, u.d.)

Lokaliteten Vågsøya ligg på austsida av Vågsøya, som ligg vest for Svanøya i Kinn kommune, Vestland. Djupna varierar i frå om lag 70 – 100 meter og botntypen er dominert av silt og sandbotn langs vestleg langsida av anlegget. Langs austleg langsida er det meir innslag av stein og fjell sidan botn skrå oppover mot aust. Botn under den vestlege delen av anlegget er det djupaste partiet av botn i sundet (Sjå vedlegg 4). Anlegget består av eit enkelt rammeverk med 6 rammer som kvar er 65x65 m, og ved tidspunkt for undersøkinga var det 4 plastringar i anlegget (Figur 3). Det låg tidlegare utplassert eit Procean stålanlegg ved lokaliteten, som det var drift i fram til første halvdel av 2017. Dette anlegget låg noko lenger mot vest ved lokaliteten, og det var berre dei to austlegaste stålburå som ligg inn i noverande anleggsområde. Næraste matfikslokalitet i høve Vågsøya, er lokaliteten Gnarnesvika (40297) som ligg om lag 2,4 km i sjølinje mot nordaust. Lokaliteten Oddane (27055) som også tilhøyrer Svanøy Havbruk, ligg om lag 6,5 km i sjølinje mot nord-nordvest, medan Marøytåa ligg om lag 6,2 km i sjølinje mot aust-nordaust (Figur 4).

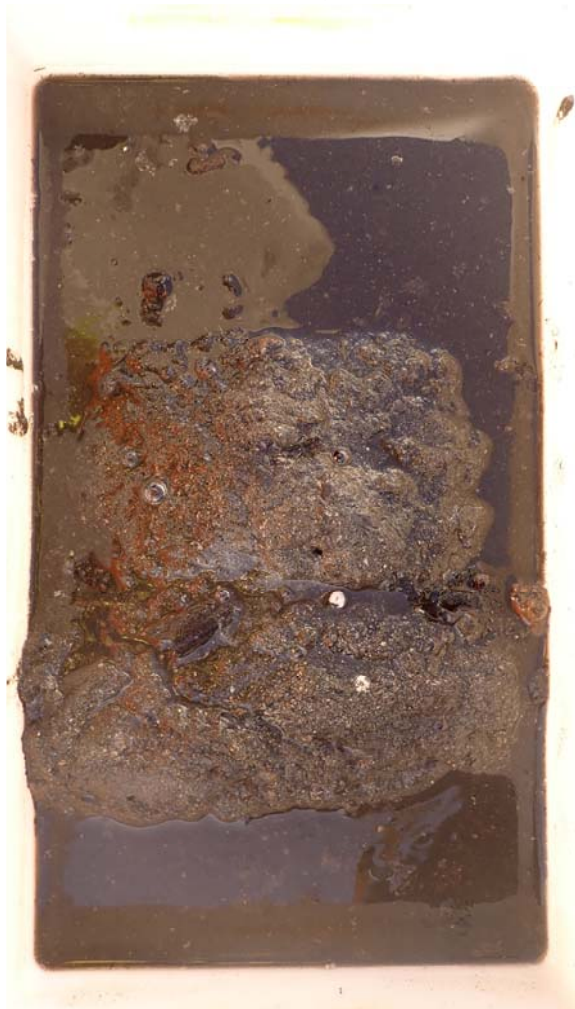
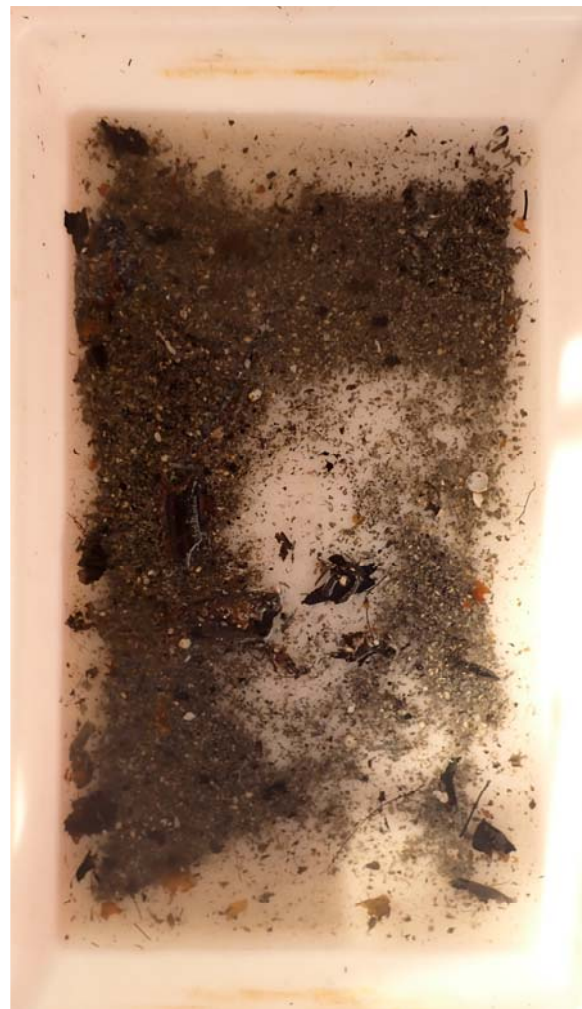
Prøvestasjon 1: Posisjon – N61 29.337 E5 01.496, djup – 92 m

Type botn	Mjuk botn
Mengde sediment i grabben	Under ½ full grabb
Farge på sedimentet	Brun farge totalt sett
Sediment før siling	Finkorna sand og silt
Restsediment etter siling	Grus og grov skjelsand
Dyr	-
Organisk materiale	Oppdrettsrelatert organisk material på overflata av sedimentet. Ein del brunalgar i frå undervassvegetasjonen
Redokspotensiale og pH	Redoks var -350 mV og pH 6,6
Lukt, fekalier, bobling, fôr	Noko lukt, bobling og fekalierestar
Karakter på prøvestasjon	Svært dårleg ●
Kommentarar	-

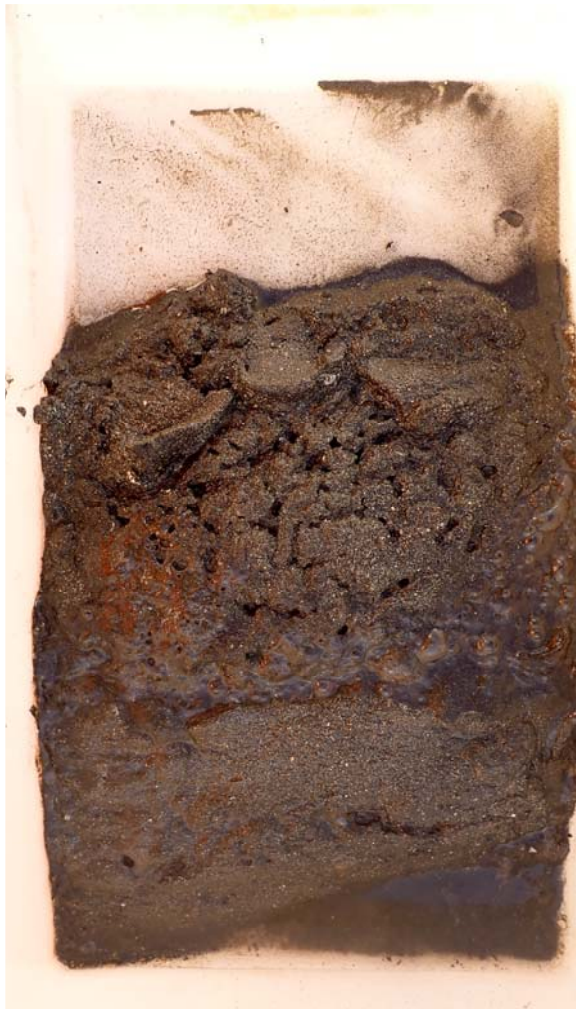
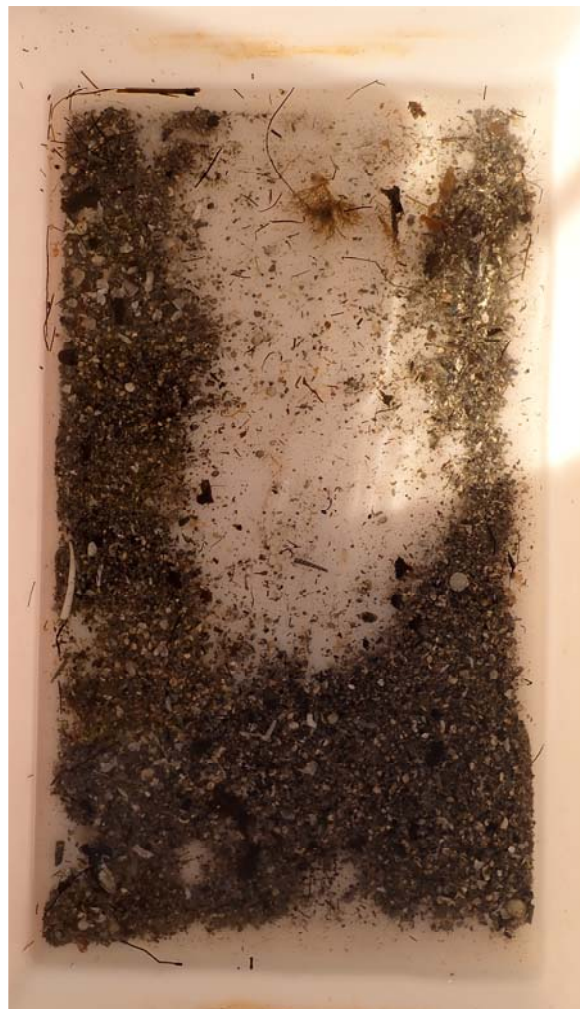
Prøvestasjon 2: Posisjon – N61 29.362 E5 01.495, djup – 91 m

Type botn	Mjuk botn
Mengde sediment i grabben	Om lag ½ full grabb
Farge på sedimentet	Grå farge totalt sett
Sediment før siling	Finkorna sand og silt
Restsediment etter siling	Grov skjelsand, grus og blåskjelrestar
Dyr	-
Organisk materiale	Litt oppdrettsrelatert organisk material på overflata av sedimentet. Grasrestar og ein del brunalgar i frå undervassvegetasjonen
Redokspotensiale og pH	Redoks var -338 mV og pH 6,4
Lukt, fekalier, bobling, fôr	Noko lukt og bobling
Karakter på prøvestasjon	Svært dårleg ●
Kommentarar

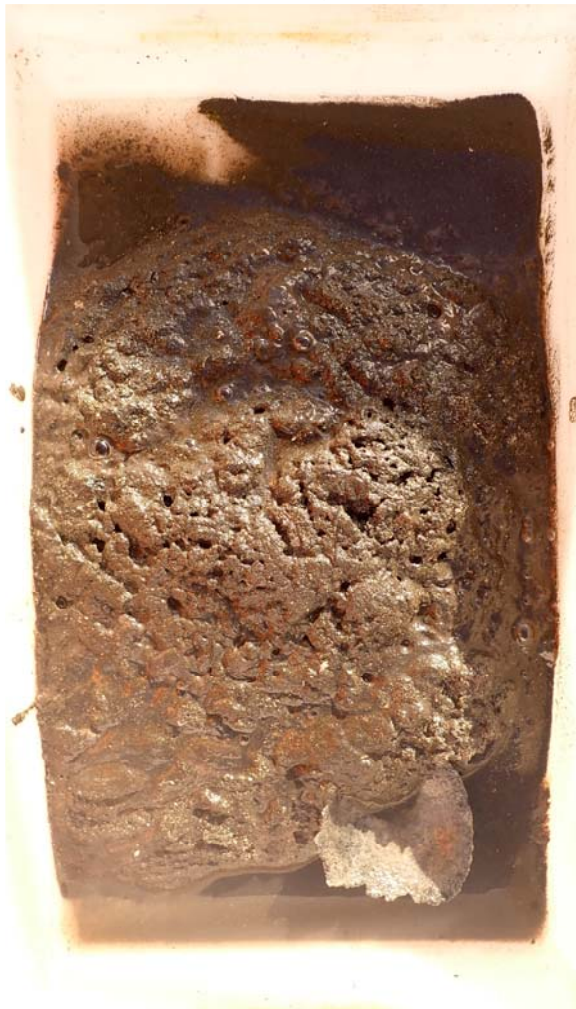
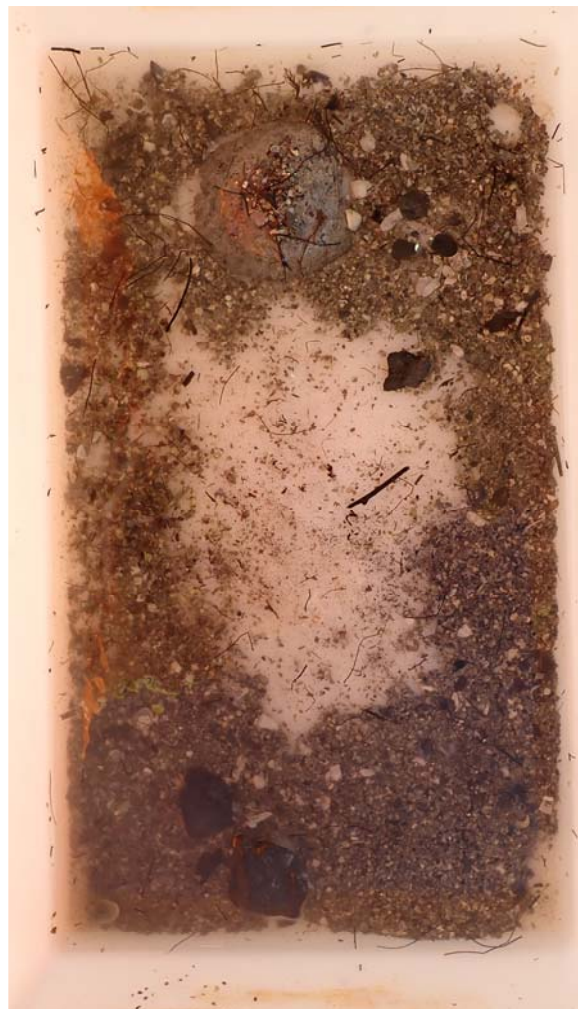
Prøvestasjon 3: Posisjon – N61 29.372 E5 01.494, djup – 90 m

Type botn	Mjuk botn
Mengde sediment i grabben	Over ½ full grabb
Farge på sedimentet	Mørkegrå
Sediment før siling	Finkorna sand og silt
Restsediment etter siling	Grov skjelsand, grus, steinar av varierende storleik og skjelrestar
Dyr	-
Organisk materiale	Litt oppdrettsrelatert organisk material på overflata av sedimentet. Ein del brunalgar i frå undervassvegetasjonen
Redokspotensiale og pH	Redoks var -360 mV og pH 6,5
Lukt, fekalier, bobling, fôr	Noko lukt, bobling og fekaliar
Karakter på prøvestasjon	Svært dårleg ●
Kommentarar	Det vart gjort 2 grabbhogg grunna stein i opninga på første forsøk

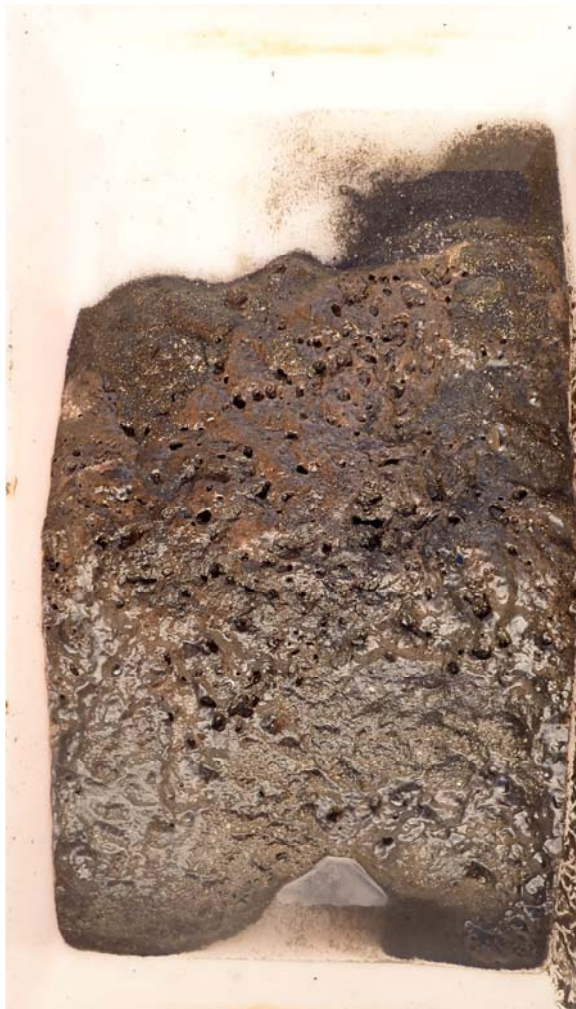
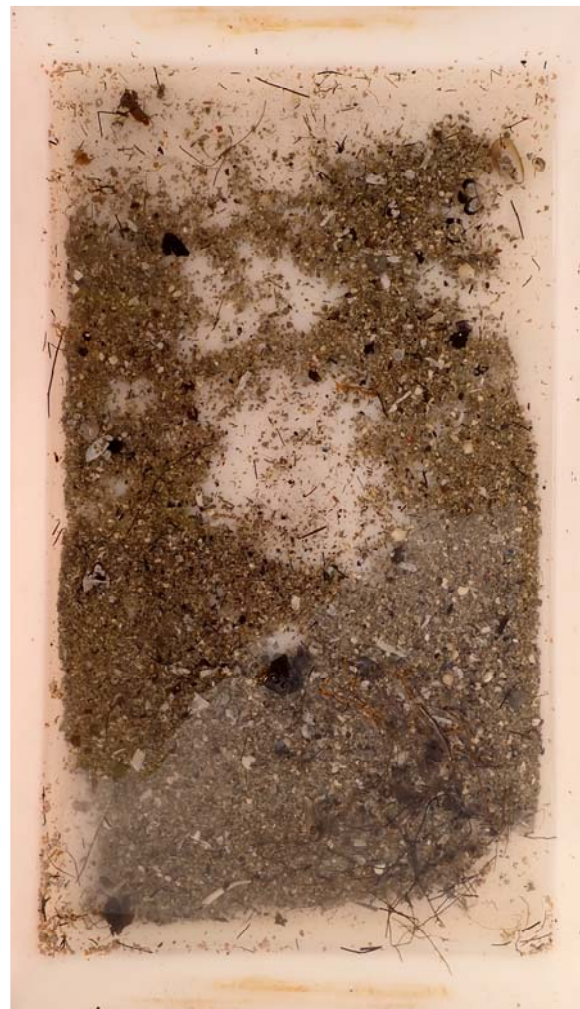
Prøvestasjon 4: Posisjon – N61 29.398 E5 01.497, djup – 89 m

Type botn	Mjuk botn
Mengde sediment i grabben	Over ½ full grabb
Farge på sedimentet	Brun farge totalt sett
Sediment før siling	Finkorna sand og silt
Restsediment etter siling	Skjelsand, grus og blåskjelrestar
Dyr	-
Organisk materiale	Oppdrettsrelatert organisk material på overflata av sedimentet. Ein del brunalgar i frå undervassvegetasjonen
Redokspotensiale og pH	Redoks var -339 mV og pH 6,4
Lukt, fekalier, bobling, fôr	Noko lukt, bobling og fekaliar
Karakter på prøvestasjon	Svært dårleg ●
Kommentarar	Det vart gjort 3 forsøk, grunna at grabben ikkje lukka seg på dei 2 første forsøka.

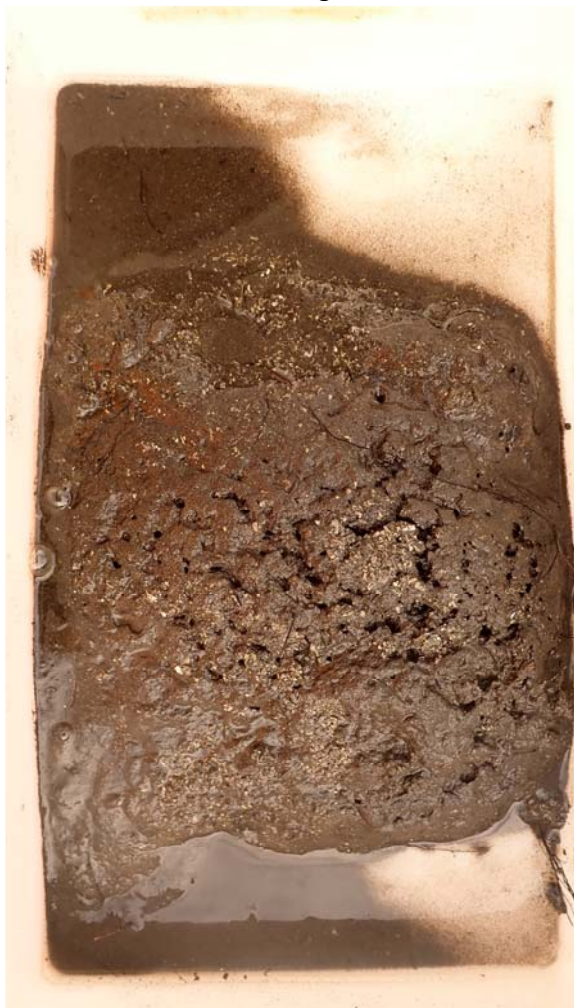
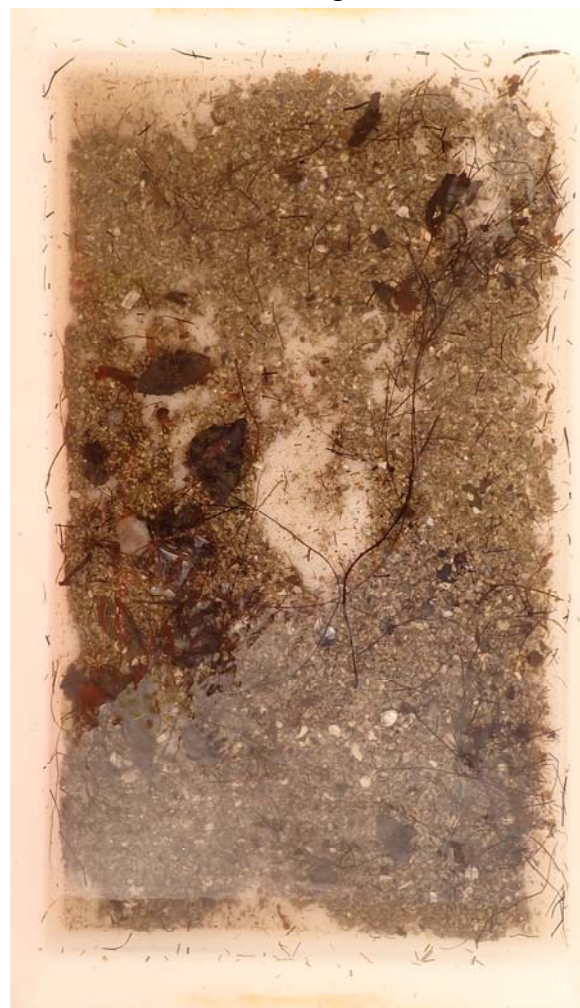
Prøvestasjon 5: Posisjon – N61 29.409 E5 01.498, djup – 89 m

Type botn	Mjuk botn
Mengde sediment i grabben	Over ½ full grabb
Farge på sedimentet	Mørkegrå
Sediment før siling	Finkorna sand og silt
Restsediment etter siling	Skjelsand, steinar av varierende storleik og blåskjelrestar
Dyr	-
Organisk materiale	Litt flyktig oppdrettsrelatert organisk material på overflata av sedimentet. Ein del brunalgar i frå undervassvegetasjonen
Redokspotensiale og pH	Redoks var -360 mV og pH 6,6
Lukt, fekalier, bobling, fôr	Noko lukt og bobling
Karakter på prøvestasjon	Svært dårleg ●
Kommentarar	Det vart gjort 3 forsøk, grunna at grabben ikkje lukka seg på dei 2 første forsøka.

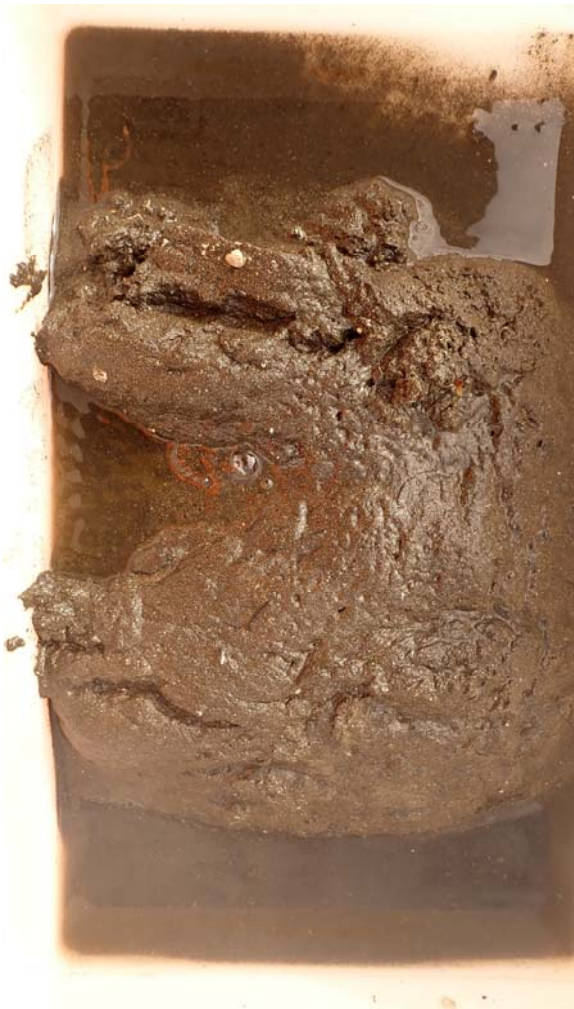
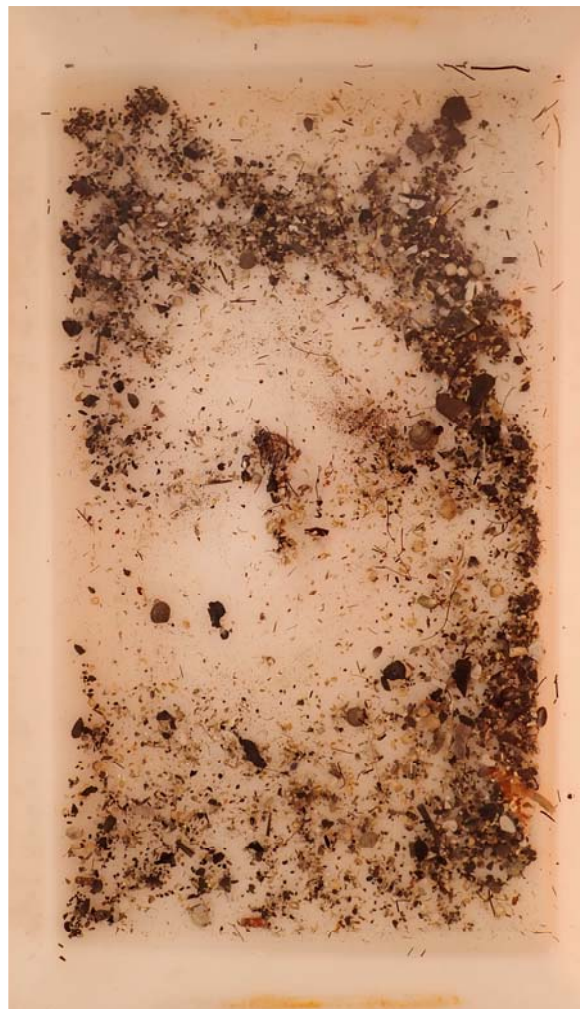
Prøvestasjon 6: Posisjon – N61 29.423 E5 01.471, djup – 85 m

Type botn	Mjuk botn
Mengde sediment i grabben	Om lag ½ full grabb
Farge på sedimentet	Grå
Sediment før siling	Finkorna sand og silt
Restsediment etter siling	Grus, småsteinar, skjelsand og blåskjelrestar
Dyr	-
Organisk materiale	Litt oppdrettsrelatert organisk material på overflata av sedimentet. Lauvrestar og brunalgar
Redokspotensiale og pH	Redoks var -379 mV og pH 6,8
Lukt, fekalier, bobling, fôr	Noko lukt og bobling
Karakter på prøvestasjon	Svært dårleg ●
Kommentarar	-

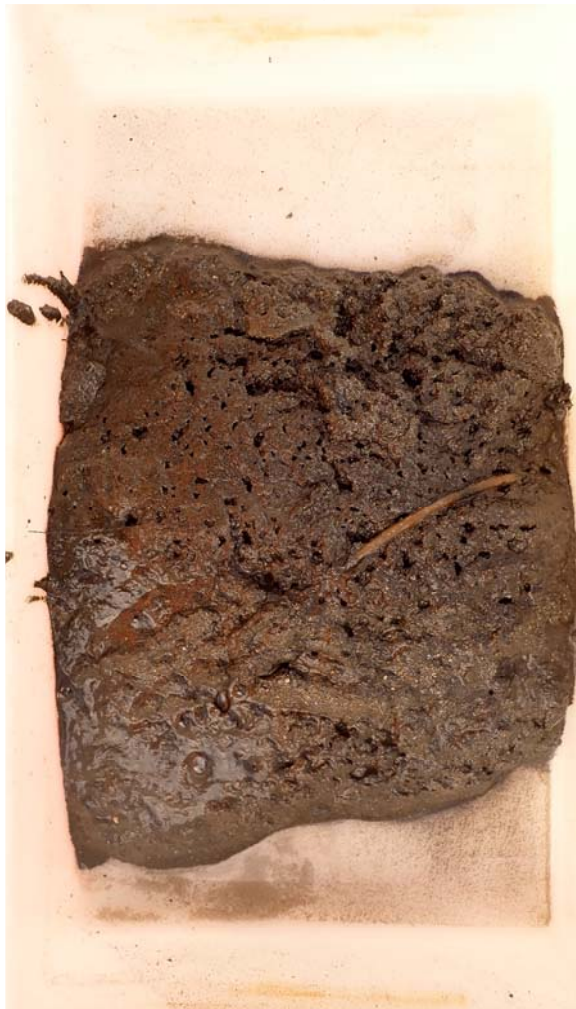
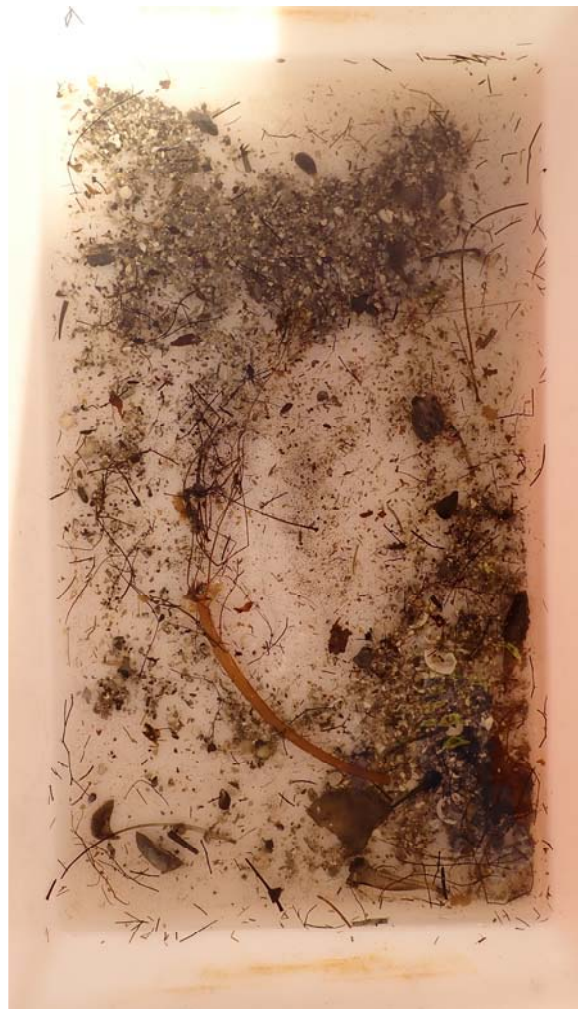
Prøvestasjon 7: Posisjon – N61 29.433 E5 01.497, djup – 86 m

Type botn	Mjuk botn
Mengde sediment i grabben	Over ½ full grabb
Farge på sedimentet	Brun farge totalt sett
Sediment før siling	Finkorna sand og silt
Restsediment etter siling	Grov skjelsand, småstein og skjelrestar
Dyr	-
Organisk materiale	Oppdrettsrelatert organisk material på overflata av sedimentet. Ein del brunalgar i frå undervassvegetasjonen
Redokspotensiale og pH	Redoks var -356 mV og pH 6,6
Lukt, fekalier, bobling, fôr	Noko lukt og bobling
Karakter på prøvestasjon	Svært dårleg ●
Kommentarar	-

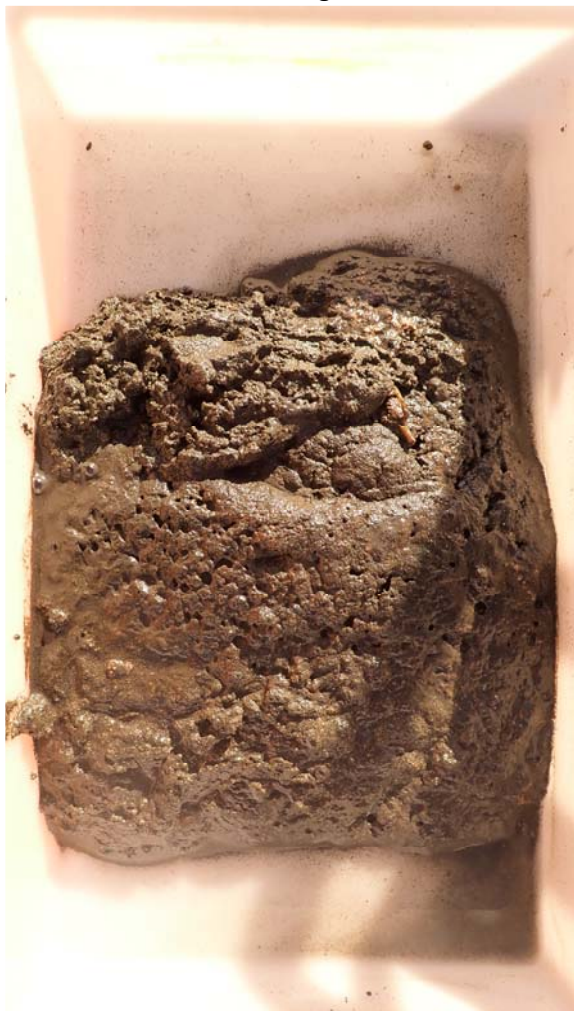
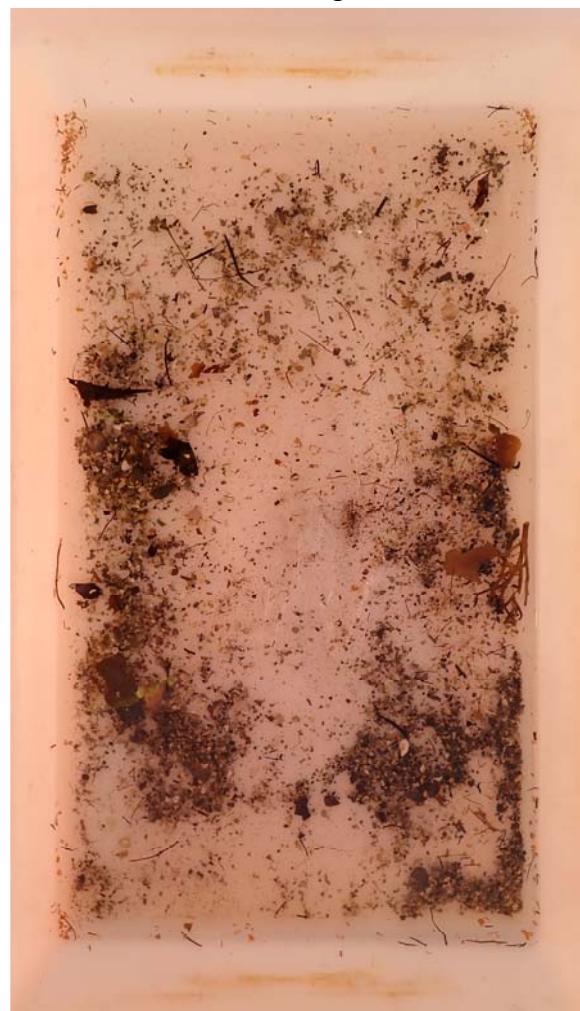
Prøvestasjon 8: Posisjon – N61 29.443 E5 01.493, djup – 83 m

Type botn	Mjuk botn
Mengde sediment i grabben	Over ½ full grabb
Farge på sedimentet	Mørkegrå
Sediment før siling	Finkorna sand og silt
Restsediment etter siling	Skjelsand og grus
Dyr	-
Organisk materiale	Litt oppdrettsrelatert organisk material på overflata av sedimentet. Ein del naturleg organisk material i form av brunalgar og lauv. Beinrestar i frå fisk
Redokspotensiale og pH	Redoks var -373 mV og pH 6,6
Lukt, fekalier, bobling, fôr	Noko lukt, bobling og fekalierestar
Karakter på prøvestasjon	Svært dårleg ●
Kommentarar	-

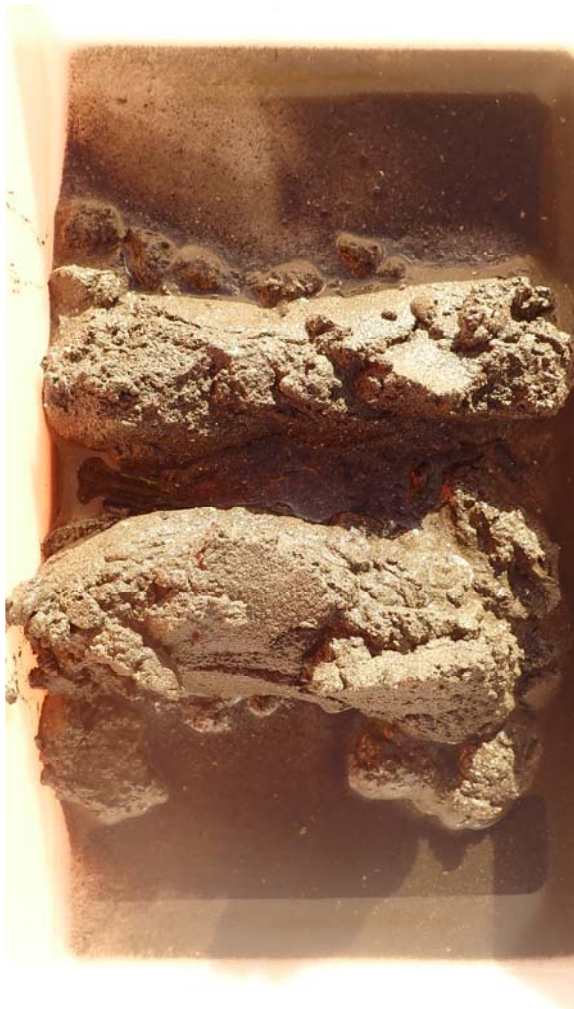
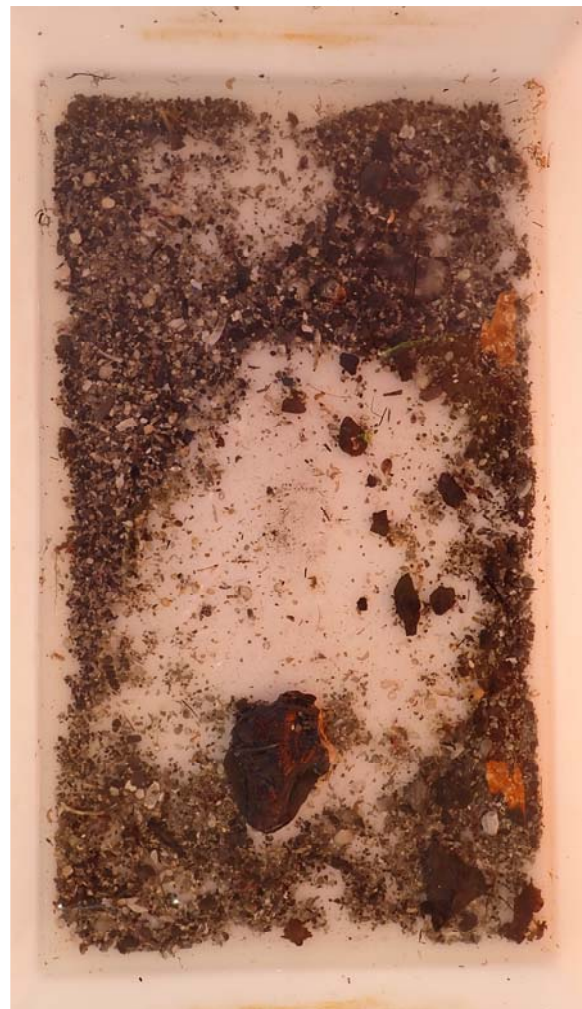
Prøvestasjon 9: Posisjon – N61 29.467 E5 01.497, djup – 73 m

Type botn	Kupert botn, blanding av hardt og mjukt sediment
Mengde sediment i grabben	Over ½ full grabb
Farge på sedimentet	Grå
Sediment før siling	Finkorna sand og silt
Restsediment etter siling	Grov skjelsand, grus og steinar av varierende storleik
Dyr	10-30 Polychaeta av ulike artar
Organisk materiale	Litt flyktig oppdrettsrelatert organisk material på overflata av sedimentet. Litt brunalgar i frå undervassvegetasjonen
Redokspotensiale og pH	Redoks var -156 mV og pH 7,6
Lukt, fekalier, bobling, fôr	Fekalierestar
Karakter på prøvestasjon	Svært bra ●
Kommentarar	-

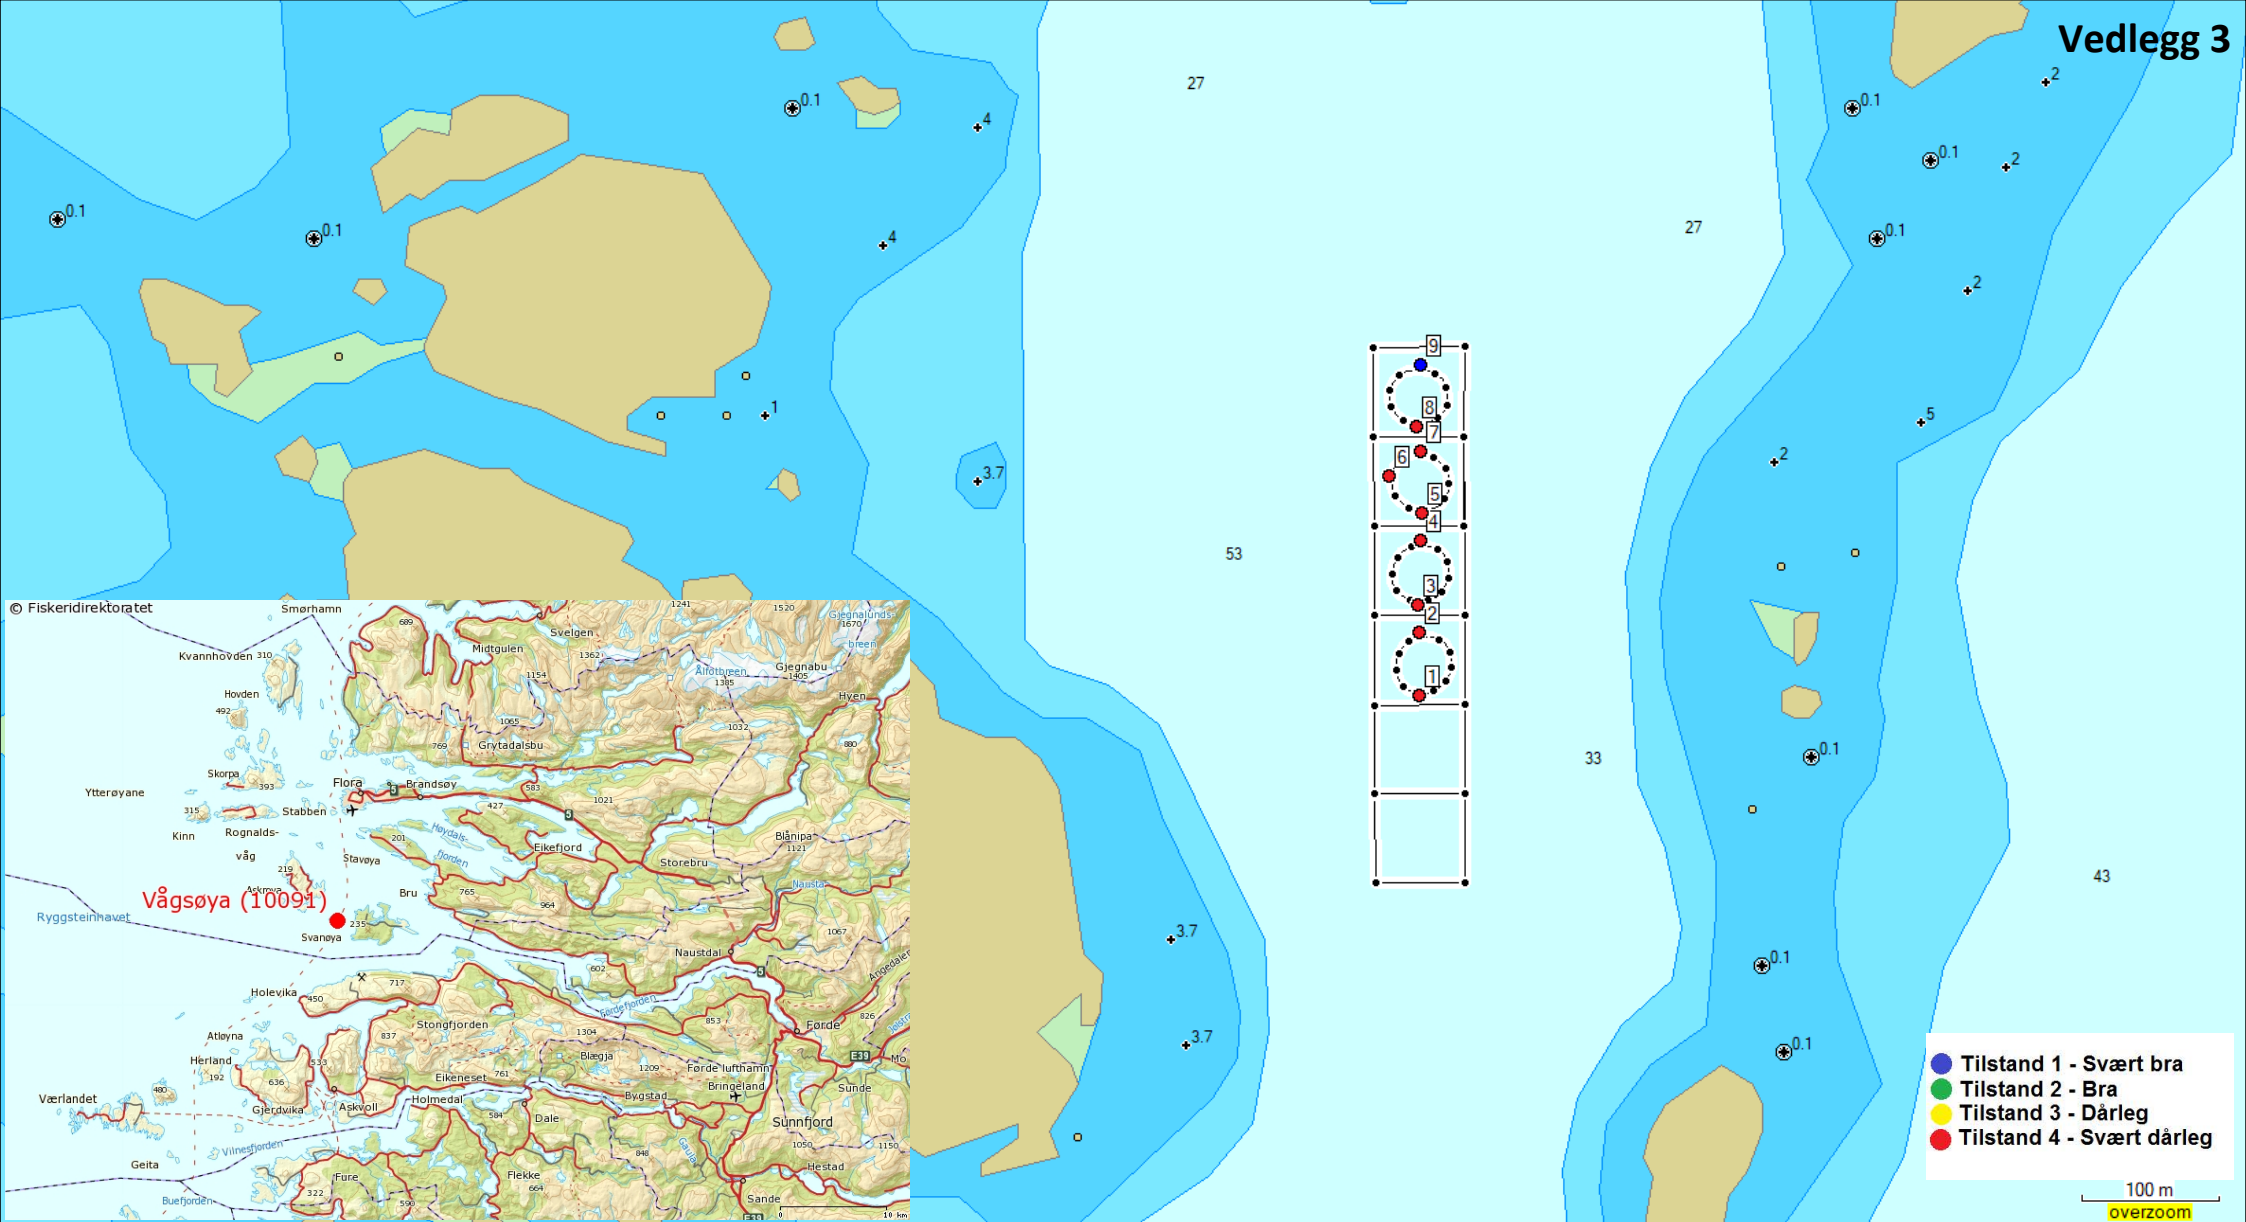
Elektronisk sjøkart (Garmin) som syner anlegget og tilstand ved dei ulike prøvestasjonane samt utsnitt av eit større kart som syner plassering av lokalitet i forhold til Vestland.

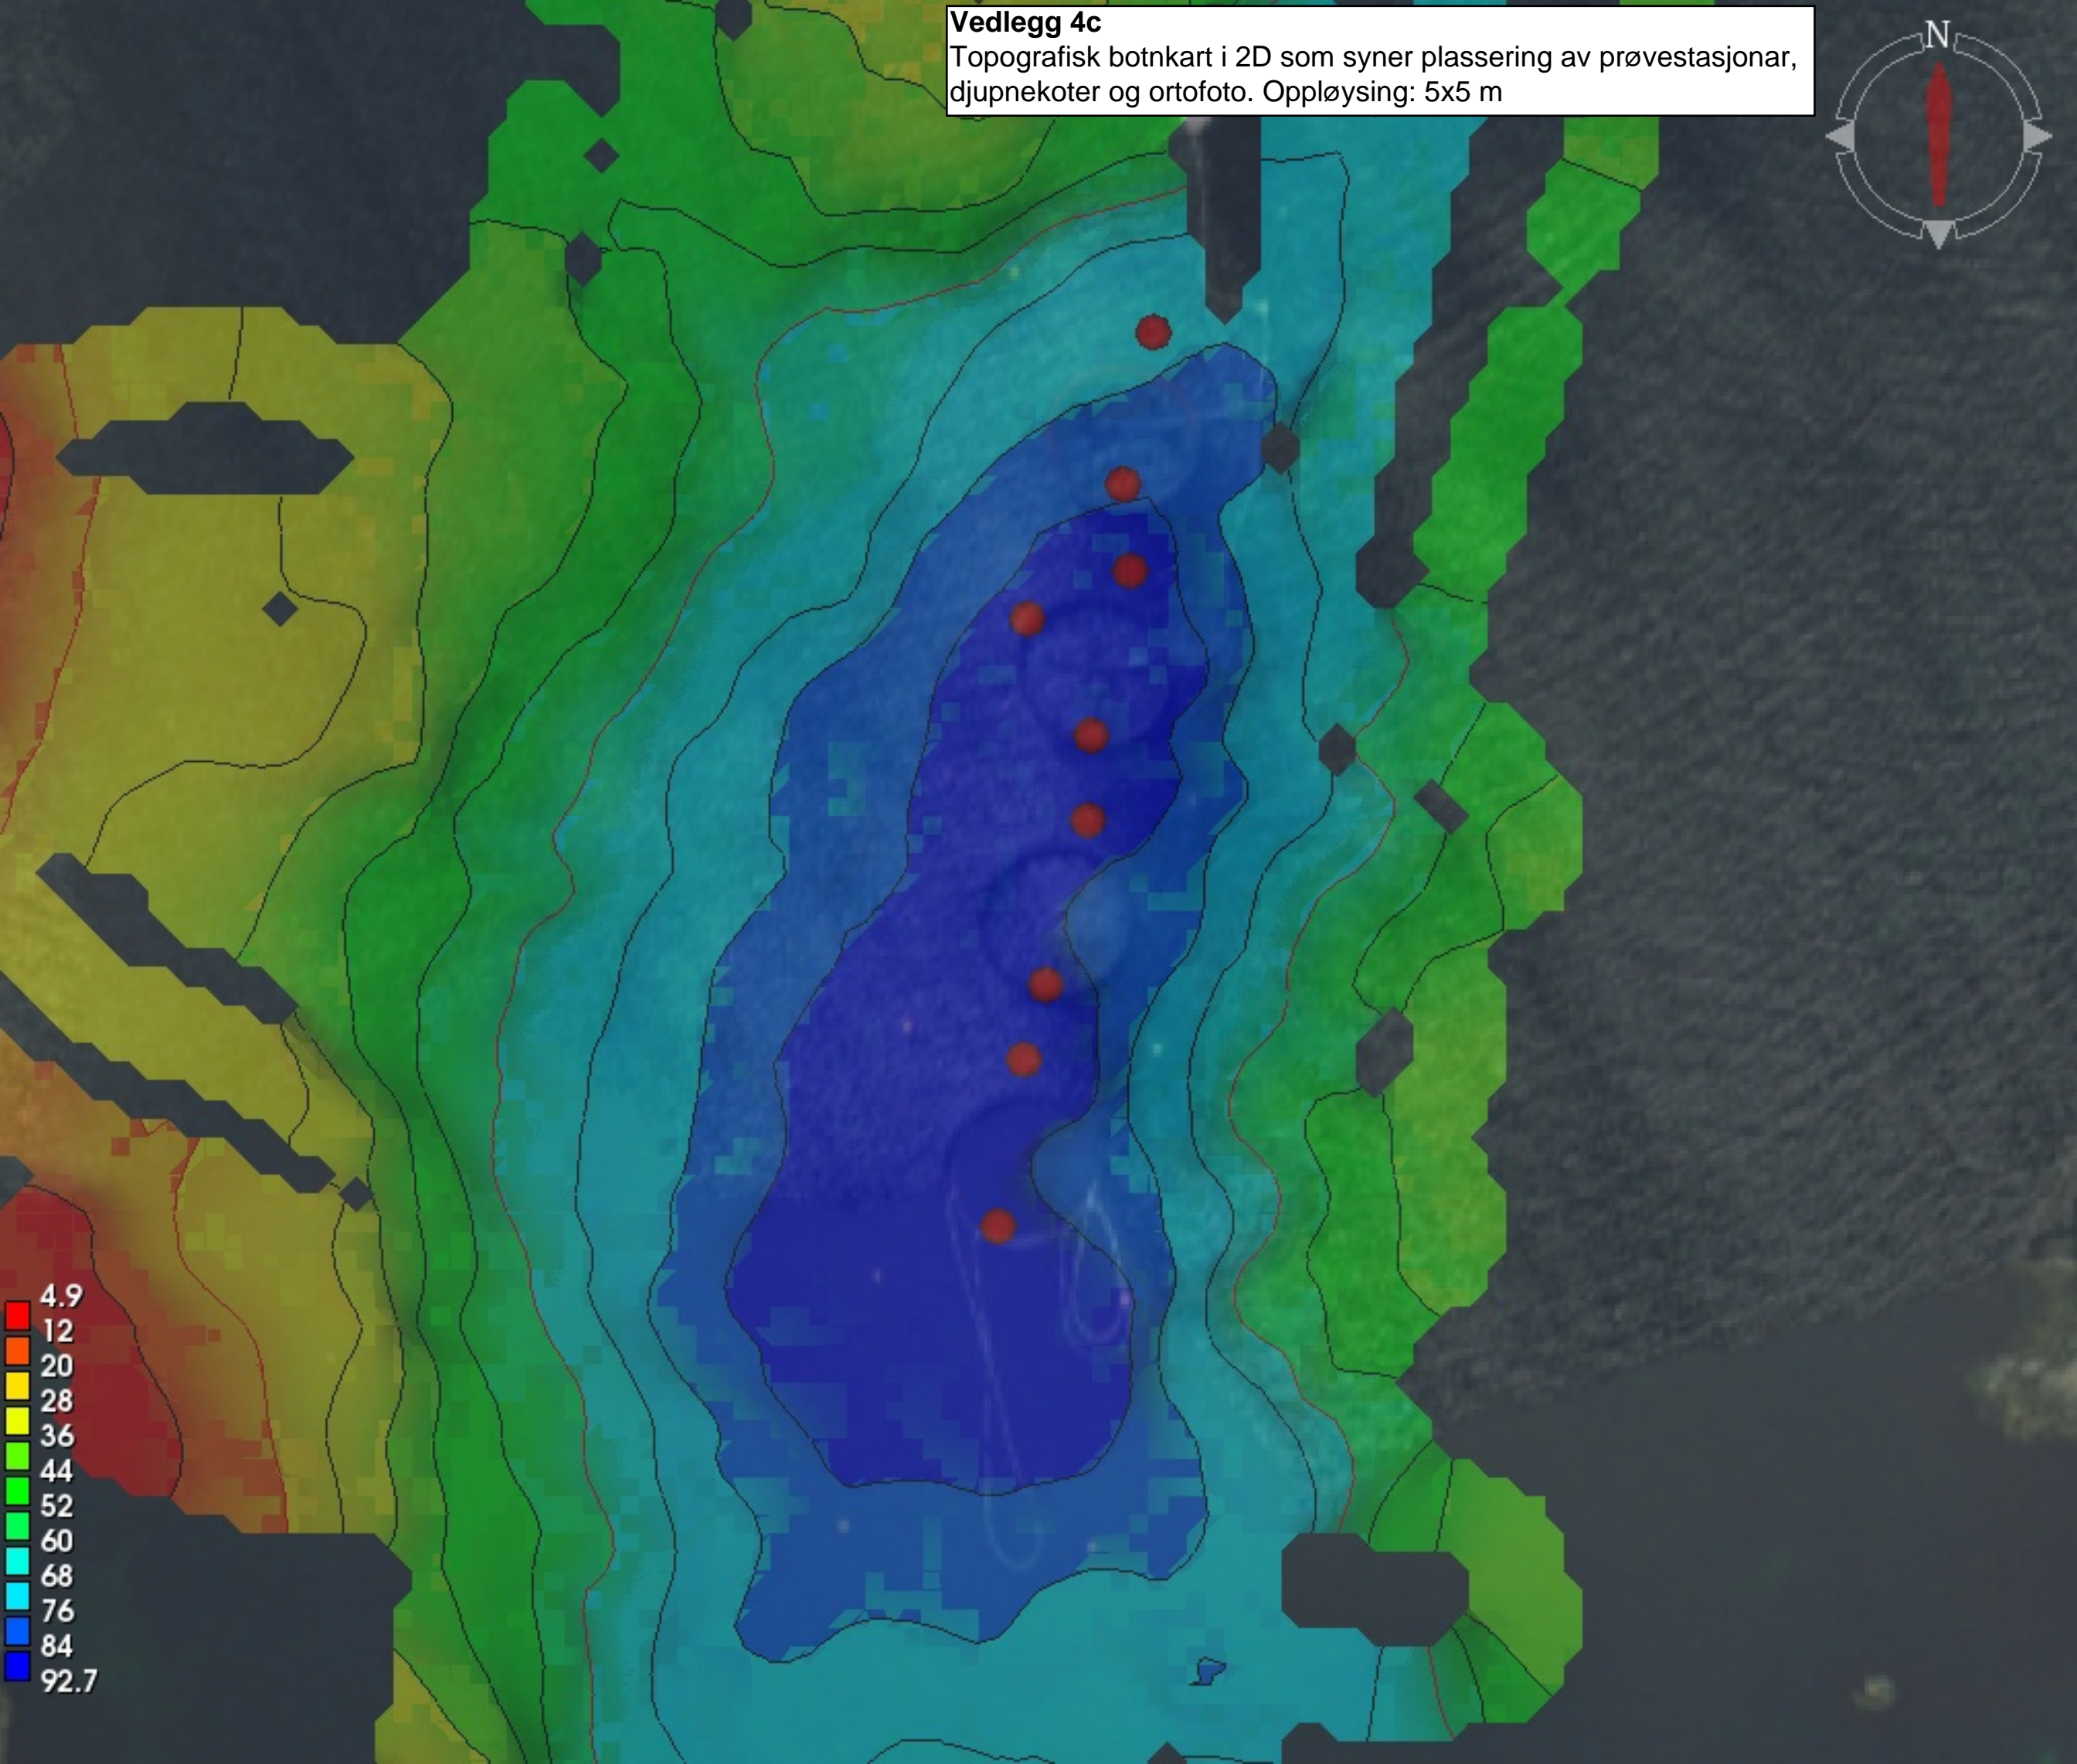
Vedlegg 4c
Topografisk botnkart i 2D som syner plassering av prøvestasjonar, djupnekoter og ortofoto. Oppløysing: 5x5 m
