# **B-undersøkelse for lokalitet REISTAD (12842)**

***MOM B undersøkelse (NS 9410);  
Reistad***

**Dato feltarbeid: 30. juni 2015**

**Rapport nr: BR1512227**

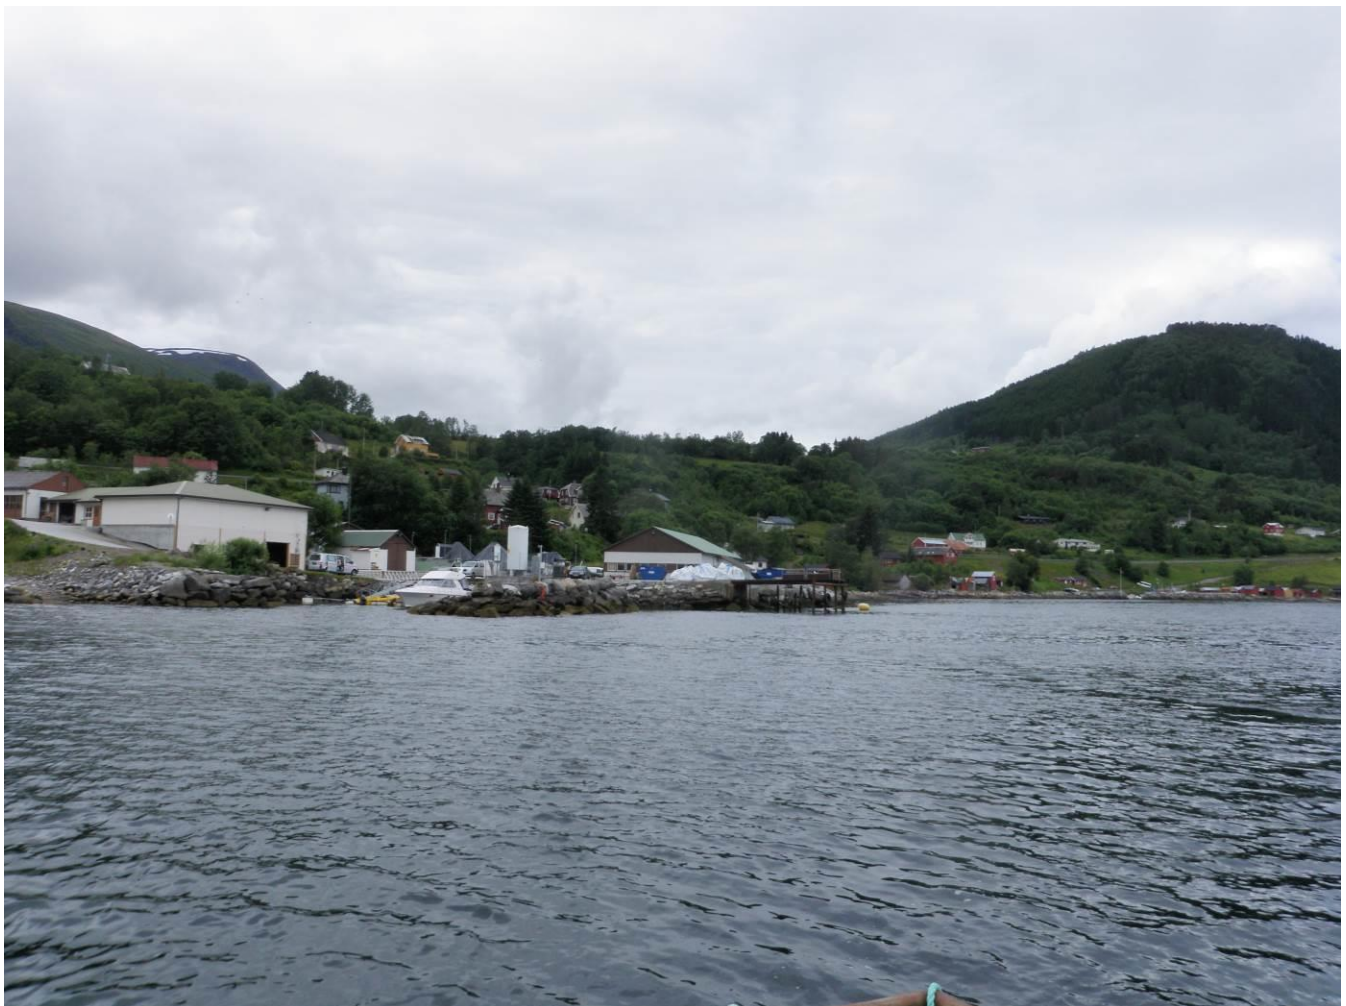
**Figur 1: Foto frå anlegget ved lokaliteten Reistad.**

På lokaliteten var det eit avløpsrør frå stamfiskanlegget på land. Det var full drift i anlegget på tidspunktet for undersøkelsen.

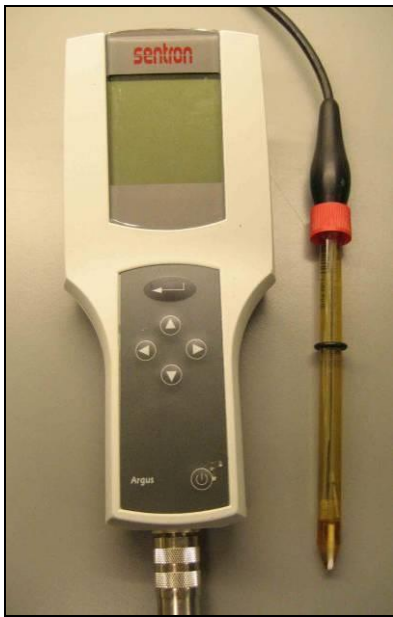
Figur 4: pH-meter og elektrode.

pH og Eh er overordna kjemiske parameter kontrollert henholdsvis av syre-base- og reduksjons-oksidasjonslikevektar i prøva. For måling av pH vart det nytta eit instrument frå Sentron/Argus med tilhøyrande elektrode (ISFET-teknologi), sjå figur 4. Redokspotensialet vart målt ved hjelp av eit instrument av typen Radiometer, model PHM 201, med M 241 Pt elektrode og ein referanseelektrode (begge frå Radiometer), sjå figur 5. Utstyret vart kalibrert mot standardar for pH (4,0 og 7,0) og Eh (420 mV), ca 1 time før igangsettinga av målingane.

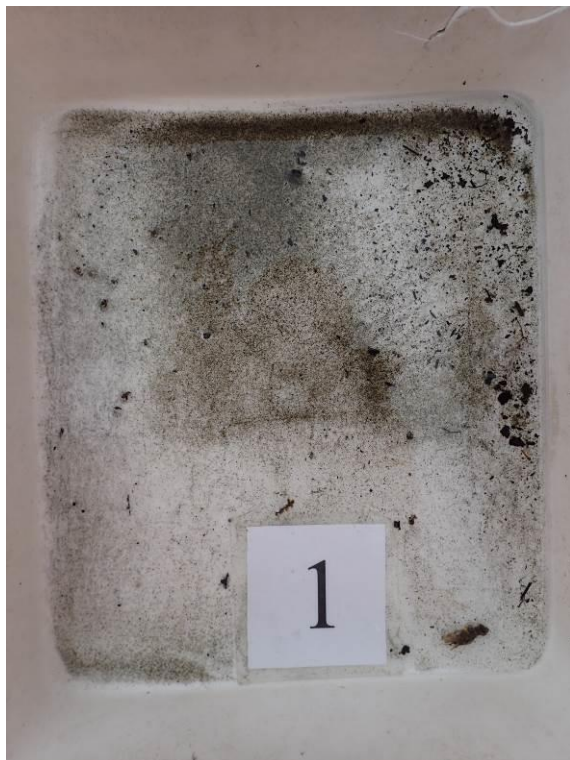
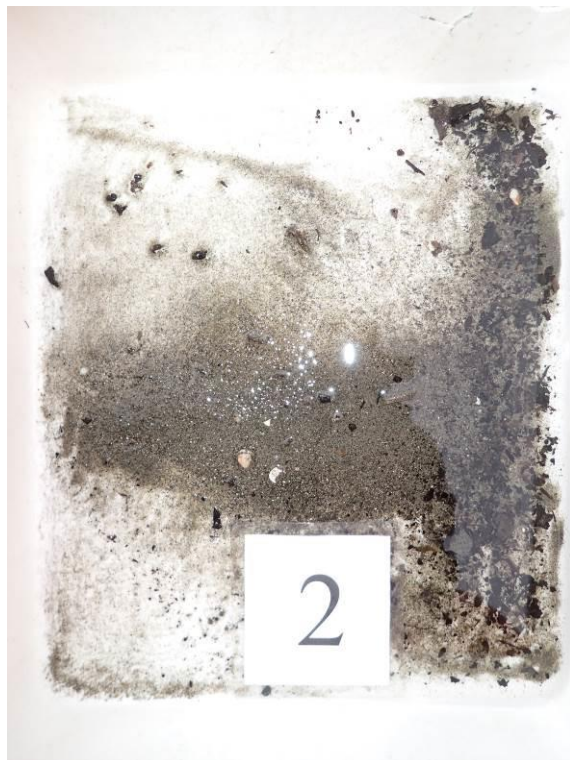
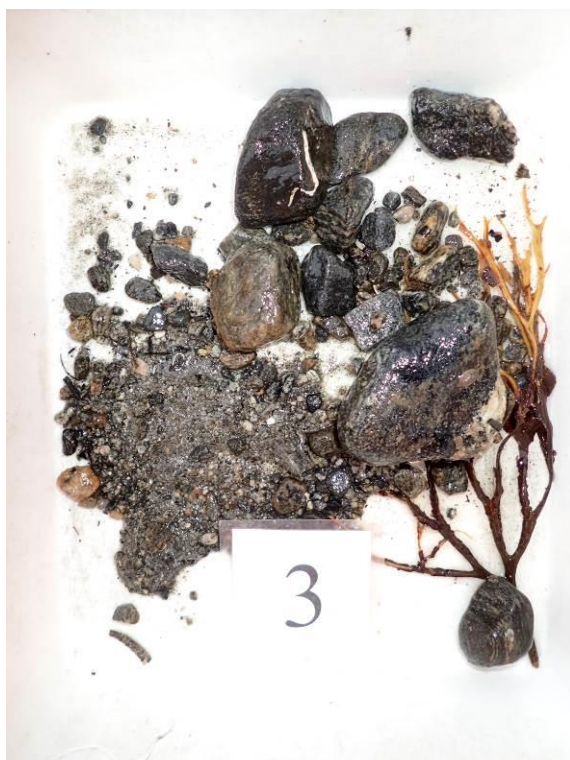
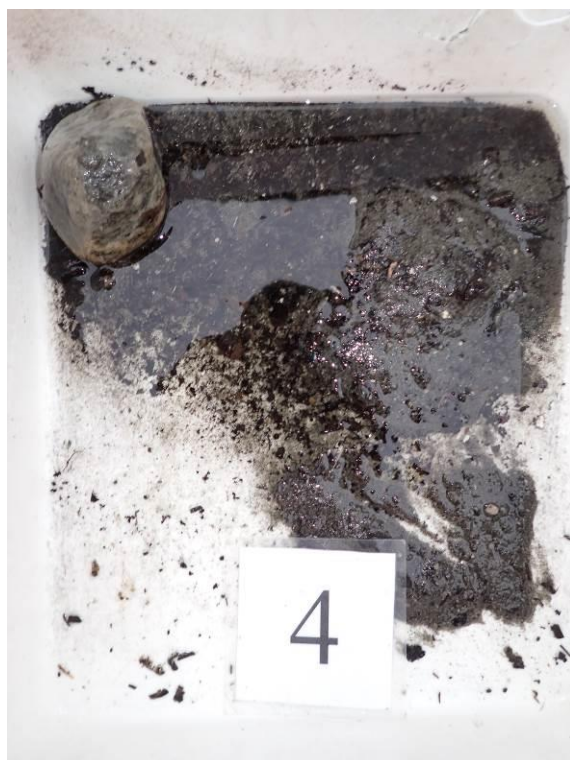
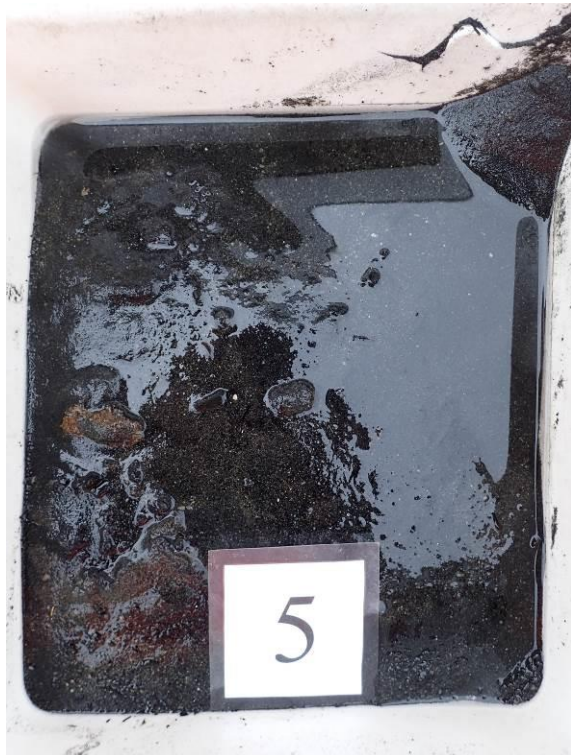
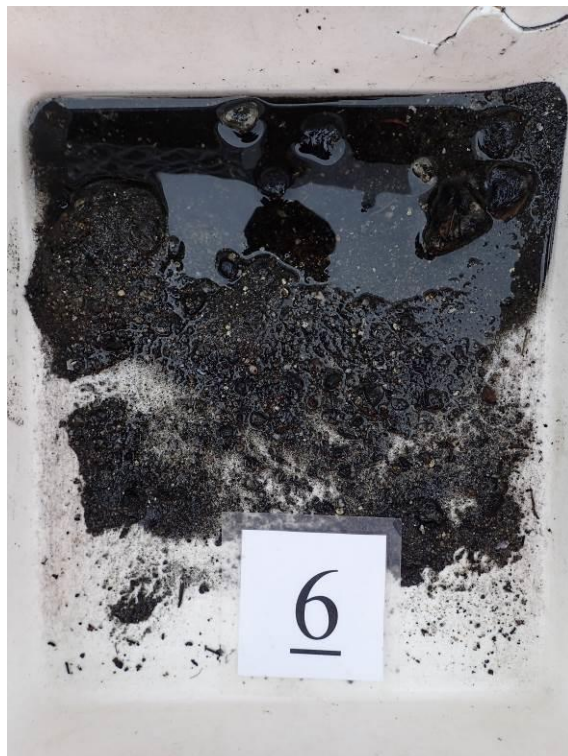
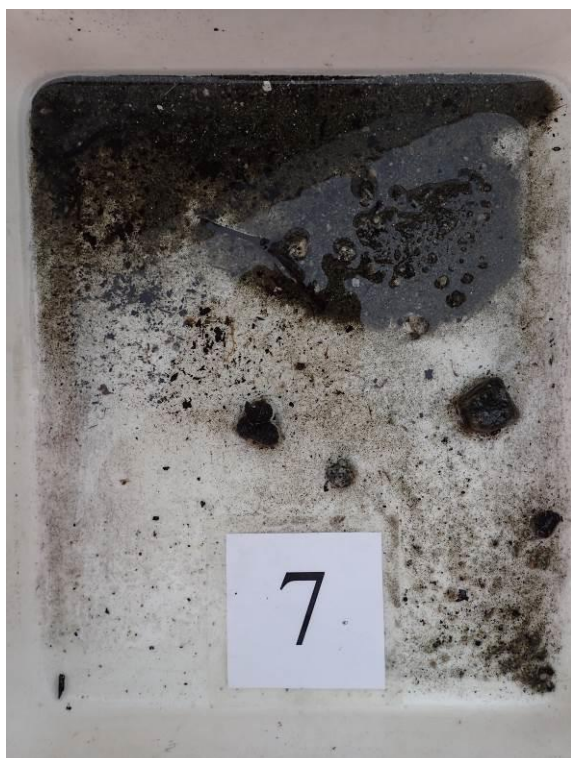
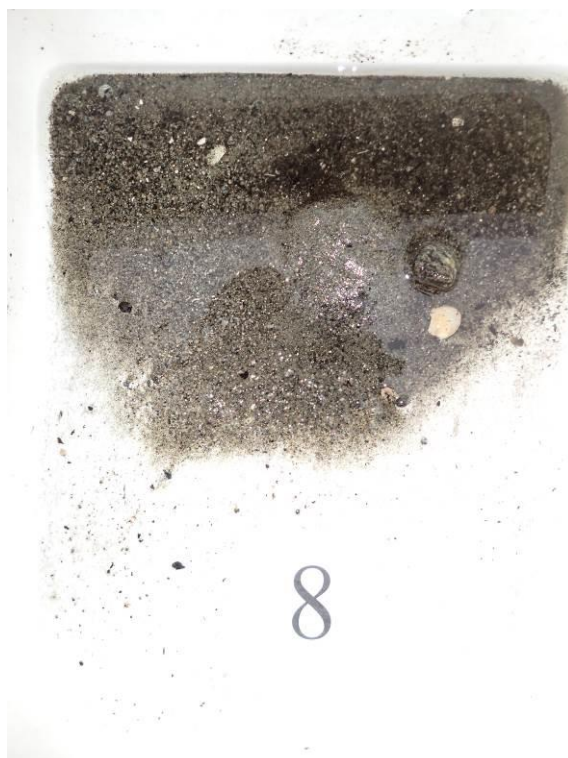
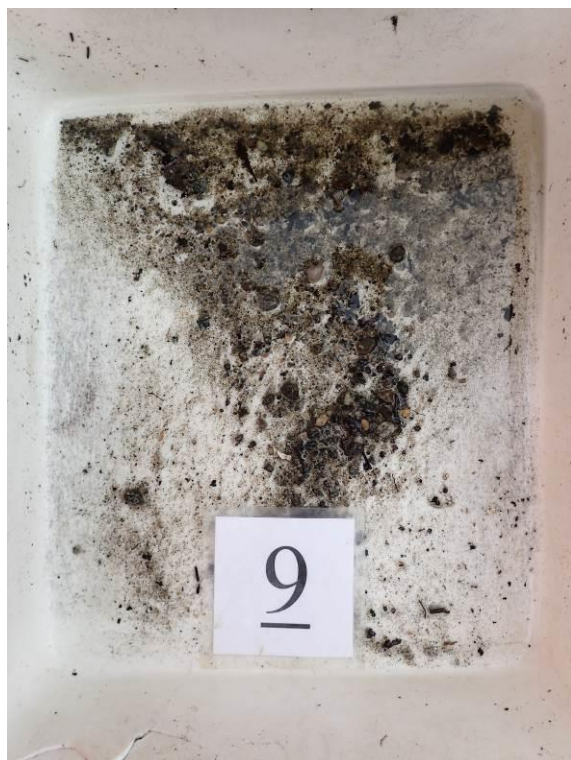
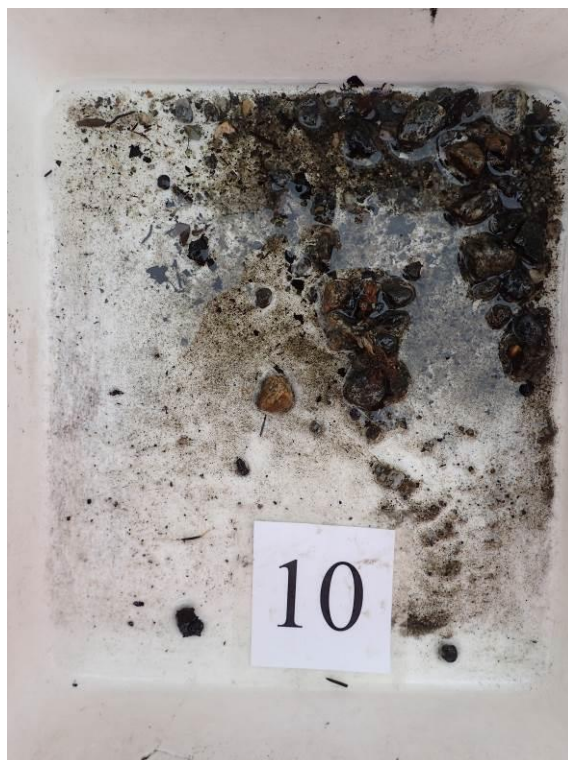
Bilde av innholdet fra grabben på prøvestasjonane 1-10.

Grus vart funne ved stasjon 3, 5, 6 og 10. Sand vart funne ved stasjon 1, 2 og 4-10. Mudder vart funne ved stasjon 5.

Det som truleg var fjellbotn dominerte ved stasjon 1, 2, 9 og 10.

Faunaen bestod i hovudsak av bevegelege børstemakkar. Det vart funne (antal i parentes bak stasjonsnummer) børstemakkar (bevegelige) ved stasjon: 1 (1), 2 (2), 3 (2), 4 (5), 5 (4), 6 (2), 7 (4), 8 (4), 9 (3), 10 (3). I tillegg vart det funne: Krepsdyr 9 (1).

Det var lite sediment i grabben på stasjonane 1, 2 og 8-10.
