B-undersøkelse for lokalitet MARØYA (13685)

Miljøovervåking av marine matfiskanlegg (MOM B) Etter Norsk Standard NS 9410

Vurdering av lokaliteten Slakteriet i Marøy, Nærøy kommune

Dato for prøvetaking: 7.11.2014

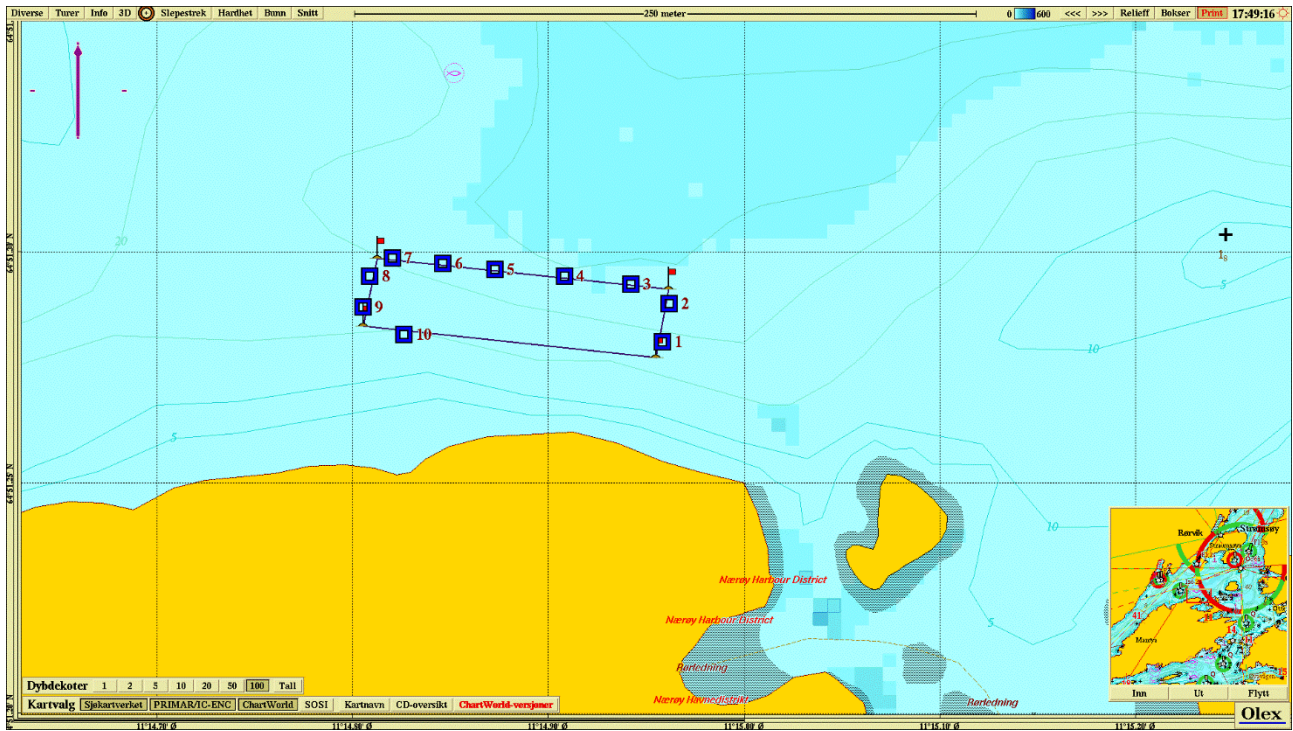
Oversiktsbilde med anleggsomriss, prøvestasjoner, 100 meters koter

-   Tilstand 1 (beste tilstand)
-   Tilstand 2
-   Tilstand 3
-   Tilstand 4 (dårligste tilstand)

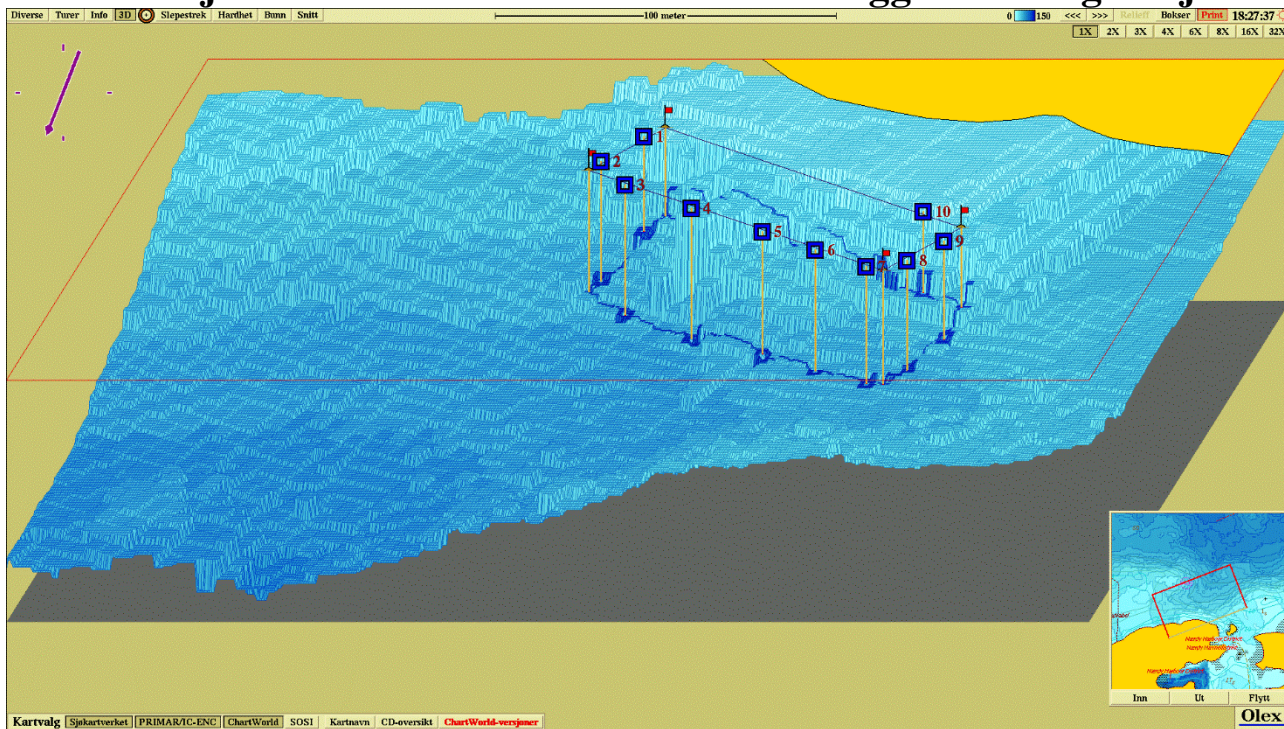
Tredimensjonalt isometrisk bunnkart med anleggsomriss og stasjoner

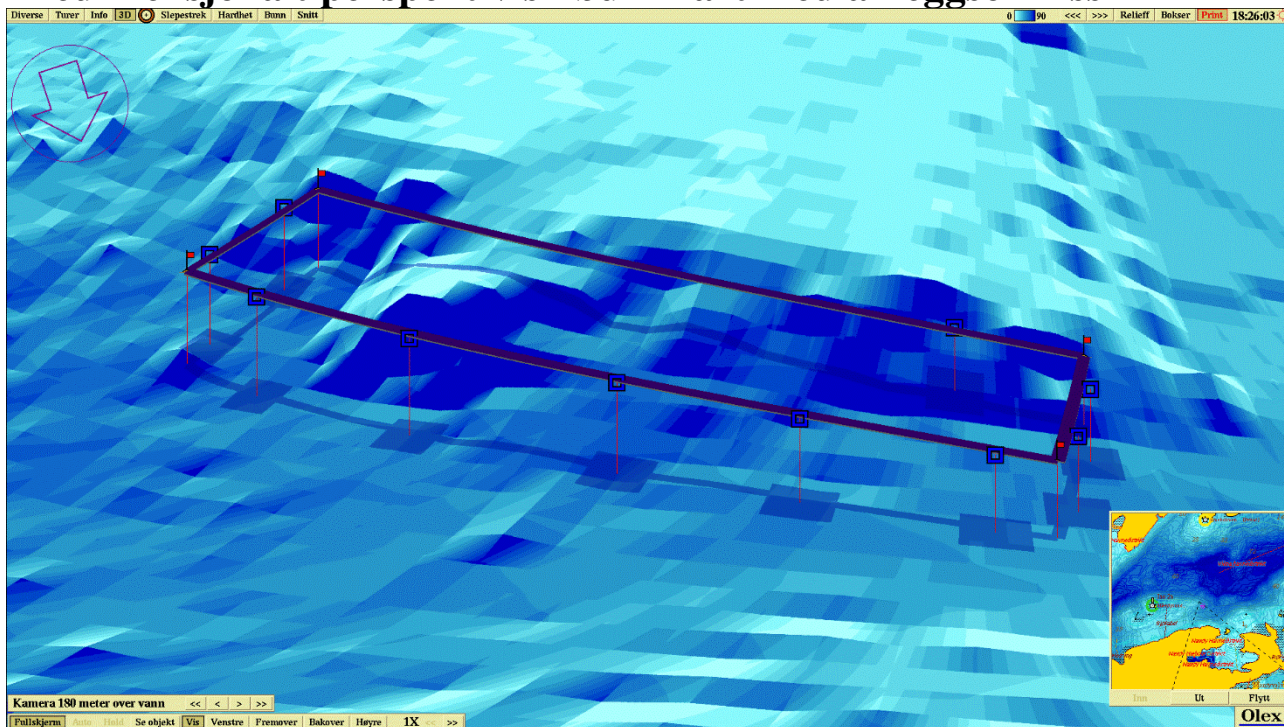
Tredimensjonalt perspektivisk bunnkart med anleggsomriss

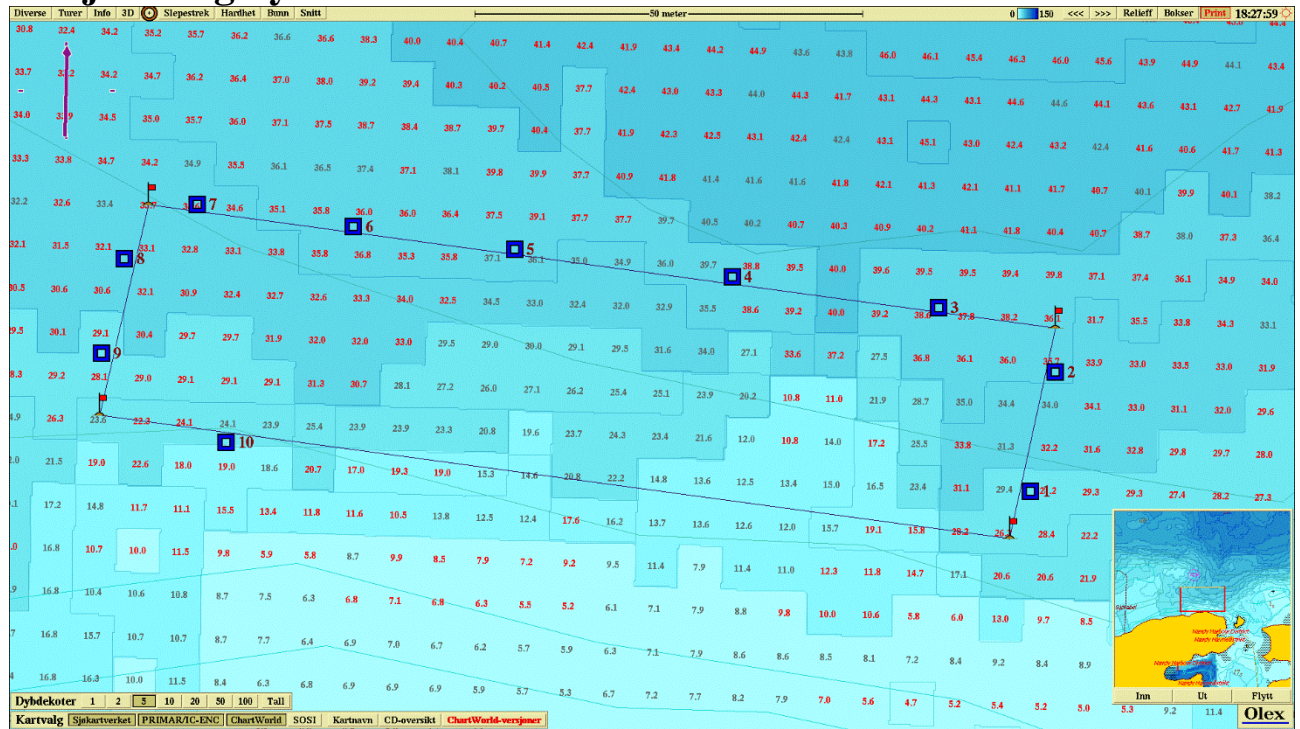
Lokaliteten er loddet opp ved bruk av ekkolodd og Olex. Disse dybdene er vist i figur på siste side. Da anlegget er et stålanlegg, umuliggjør dette målinger under selve anlegget. I tillegg vil slanger og fortøyninger på kortsiden mot land vanskeliggjøre målinger her. De dataene man har viser at dybdene varierer fra ca. 18 meter på det grunneste i sørvest til ca. 36 meter på det dypeste i nordøst av anlegget.

Stasjoner og dybdetall

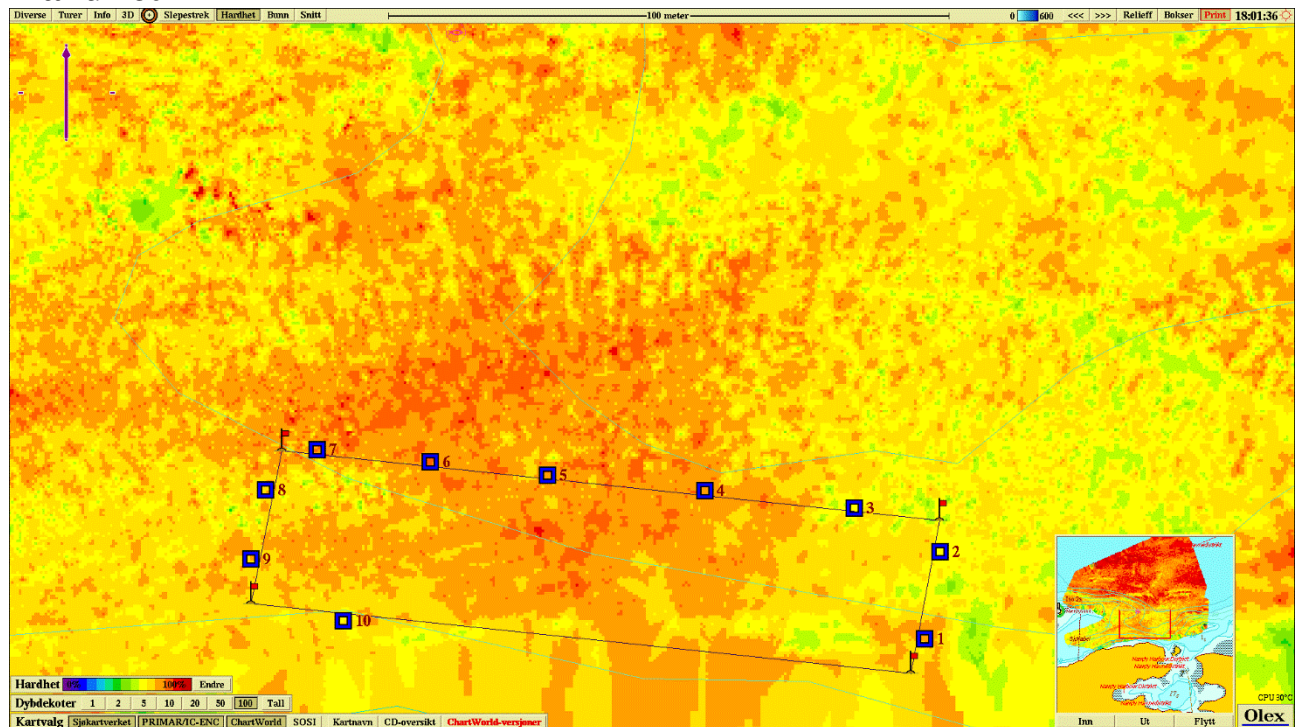
Hardhet

Sedimentet under anlegget består hovedsakelig av store steiner, Noe som gjør at at henting av prøver fra bunnen kan være svært vanskelig. Noen innslag av sand og skjellsand er også forholdsvis tilstede. Beliggenheten av anlegget, det harde substrat på bunnen, i tillegg til godt strømbildet under anlegget, alle disse faktorene bidrar til god bæreevne for lokaliteten. Det var også rikelig med dyr under anlegget, det fantes flere typer pigghuder, krepsdyr, rørbyggene dyr og noen børstemark. For parameter I (Dyr) blir tildelt tilstand (A) med indeksverdi på 0,00 poeng.
