B-undersøkelse for lokalitet MIDTNESET (18336)

MOM-B UNDERSØKING VED MIDTNESET I HØYANGER KOMMUNE

UTFØRT I SAMSVAR MED NS 9410:2007 FOR

OSLAND HAVBRUK AS

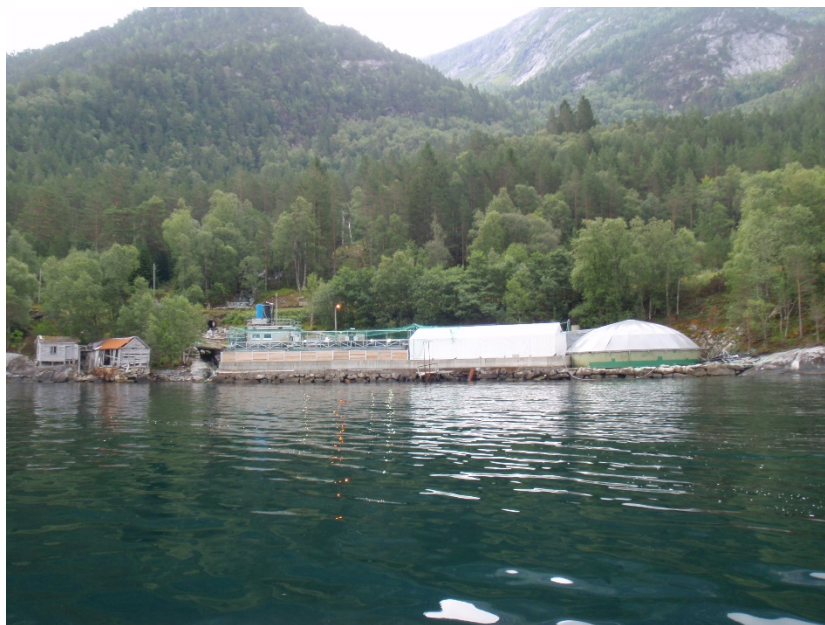
FIGUR 1: FOTO AV ANLEGGET

Lokaliteten Midtneset ligg rett nord for Midtnes i Høyanger kommune (Sogn og Fjordane) (Vedlegg 2-4). Djupna varierer mellom 20-51 meter og botntypen er dominert av steinbotn/fjellbotn med innslag av sand og skjelsand. Anlegget er landbasert.

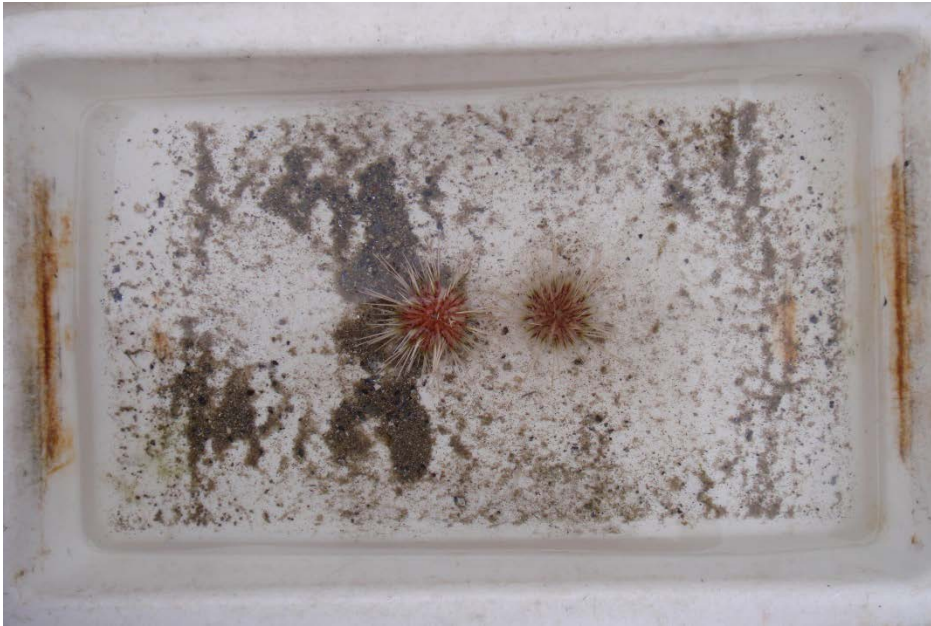
- 1) **Posisjon: N61 06.348' E5 45.329'. Djup - 18 m.** Kjende på tauet til grabben at det var stein/fjellbotn. Fekk grabben mindre enn ¼ full med lys grå rein og fin sand, blanda med skjelsand. Fekk to langpigga kråkeballar i grabben, slike som ofte er observerte inne i Sognefjorden og i Hardanger. For lite sediment til å måle redokspotensiale og pH. Litt partiklar med finknust tang og tare på sedimentoverflata. Observerte færre enn ti Polychaeta. Hovudsakleg småe sandrøyrbyggande.

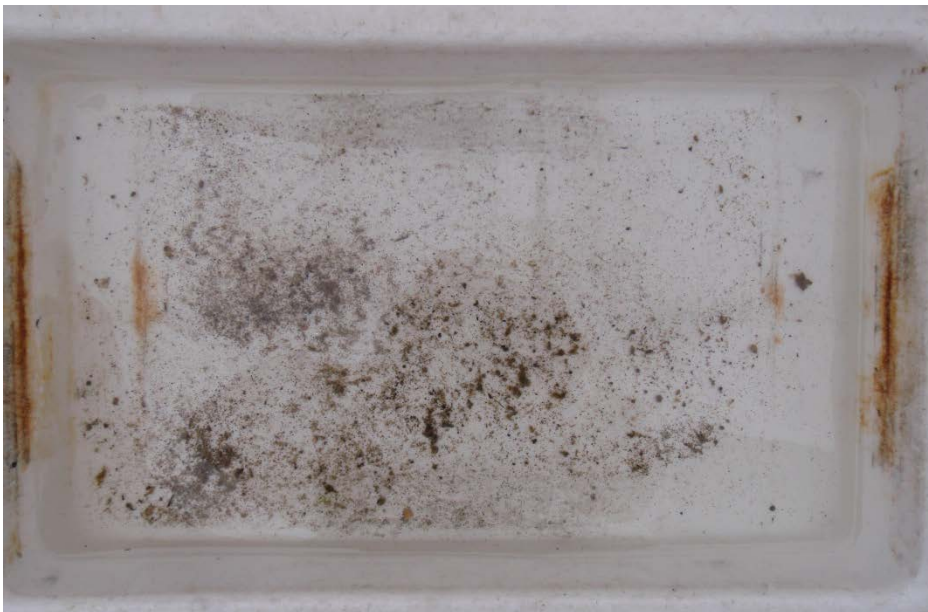
- 2) **Posisjon: N61 06.366' E5 45.314'. Djup - 38 m.** Kjende på tauet til grabben at det var kuppert og bratt stein/fjellbotn. Tom grabb sett bort frå snev av lys grå rein finkorna sand og litt flyktig organisk materiale frå finknust tang og tare. Færre enn 10 Polychaeta, småe, nokre nåleliknande. Ikkje noko teikn til påverknad frå drifta ved anlegget i det heile. For lite sediment til å måle redokspotensiale og pH.

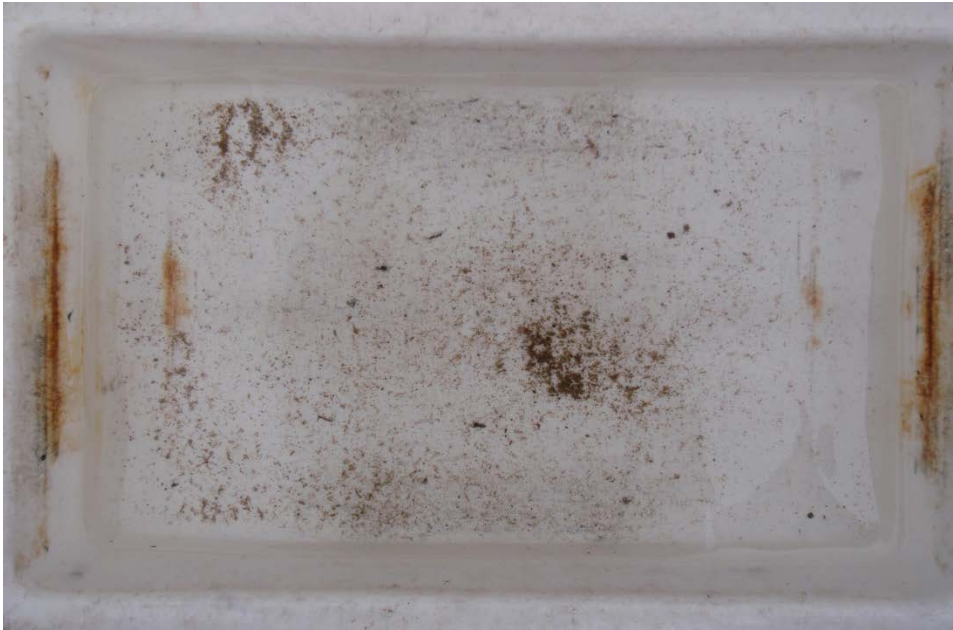
- 3) **Posisjon: N61 06.353' E5 45.280'. Djup - 24 m.** Kjende på tauet til grabben at det var kuppert, stein/fjellbotn, kanskje ikkje så bratt som førre stasjon. Tom grabb sett bort frå snev av lys grå finkorna rein sand, og litt lyst gråbrunt flyktig organisk materiale som ganske sikkert stammar frå finknust tang og tare, ikkje oppdrettsrelatert. For lite sediment til å måle redokspotensiale og pH. Observerte færre enn 10 Polychaeta, småe og sandrøysbyggande.

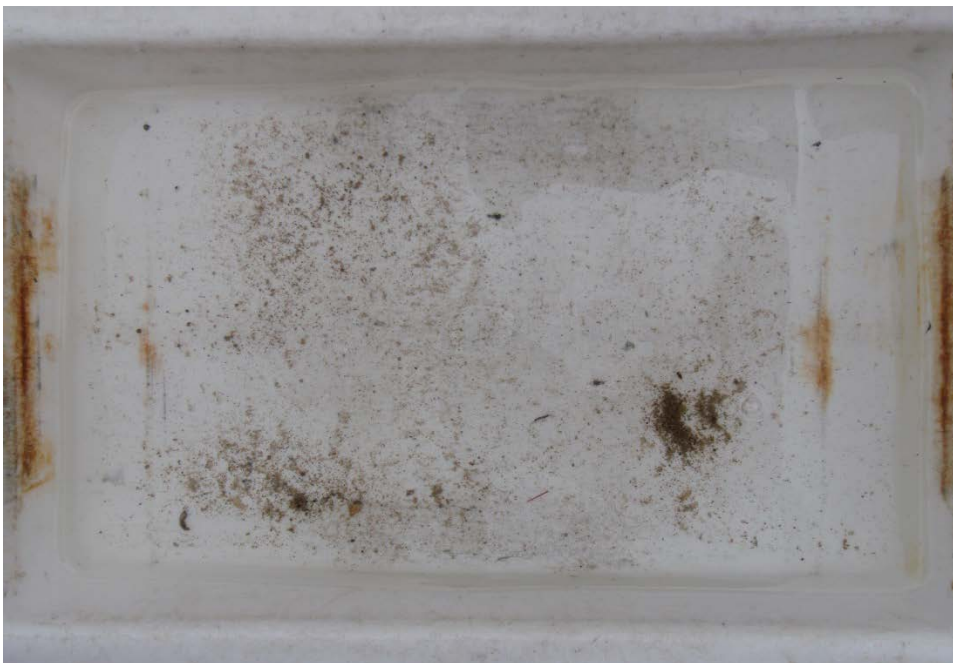
- 4) **Posisjon: N61 06.366' E5 45.205'. Djup - 51 m.** Kjende på tauet til grabben at det var kuppert stein/fjellbotn. Glatt og bratt terreng også på land, sannsynleg at dette også finnast nedover i djupet. Fekk tom grabb, sett bort frå snev av lys grå skjelsand og litt flyktig organisk materiale på sedimentoverflata. Ein del av det organiske materialet kan vera relatert til elva som renn ut i området. Observerte færre enn ti Polychaeta, 1 nåleliknande ganske stor kalkrøysbyggande, ca. 20 mm tjukk, elles nokon fåe sandrøysbyggande. For lite og ueigna sediment til å måle redokspotensiale og pH.

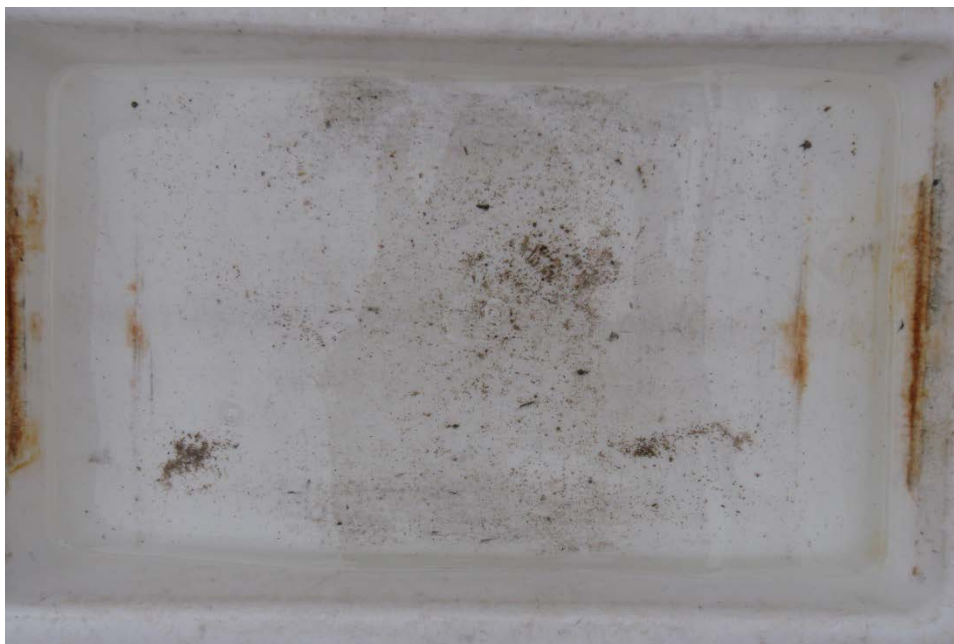
- 5) **Posisjon: N61 06.368' E5 45.257'. Djup - 48 m.** Kjende på tauet til grabben at det var kuppert stein/fjellbotn. Fekk tom grabb sett bort frå snev av lys grå finkorna sand, same type sediment som ved dei førre stasjonane. Færre enn 10 Polychaeta, nokre

små sandrøysbyggande, og ein liten kalkrøysbyggande, nåleliknande hus. Ikkje mogleg å måle redokspotensiale og pH grunna for lite sediment. Heilt reint og minimalt påverka sediment.

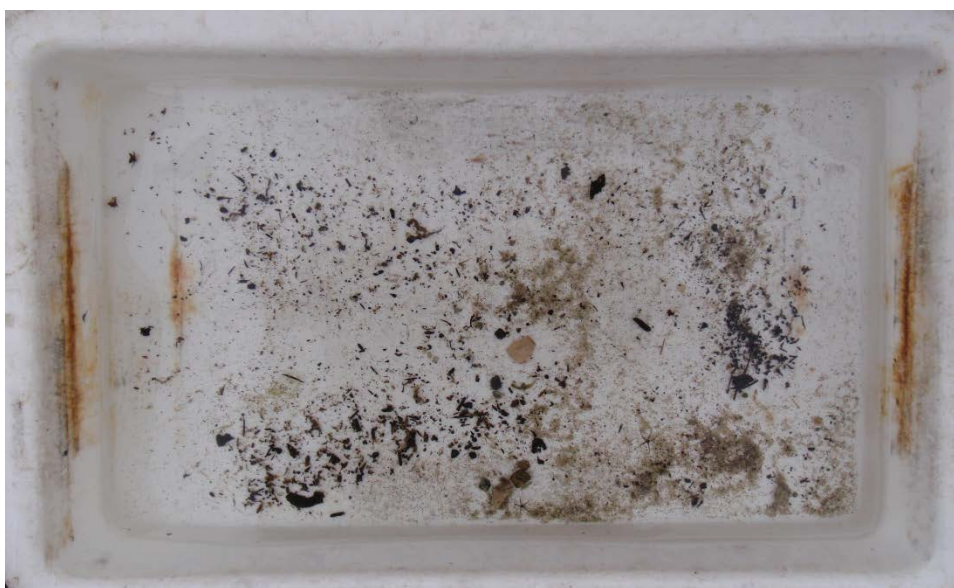
- 6) **Posisjon: N61 06.355' E5 45.391'. Djup - 67 m.** Kjende på tauet til grabben at det var kuppert stein/fjellbotn. Sannsynlegvis grov steinbotn då grabben heldt på å kile seg fast når den skulle halast opp. Fekk tom grabb, sett bort frå lys grå rein og fin sand, og litt småstein/grus, og litt flyktig organisk materiale på sedimentoverflata, kvist, bark og lauv, mest truleg frå elva. Færre enn ti Polychaeta, hovudsakleg sandrøysbyggande. For lite og ueigna sediment til å måle redokspotensiale og pH.

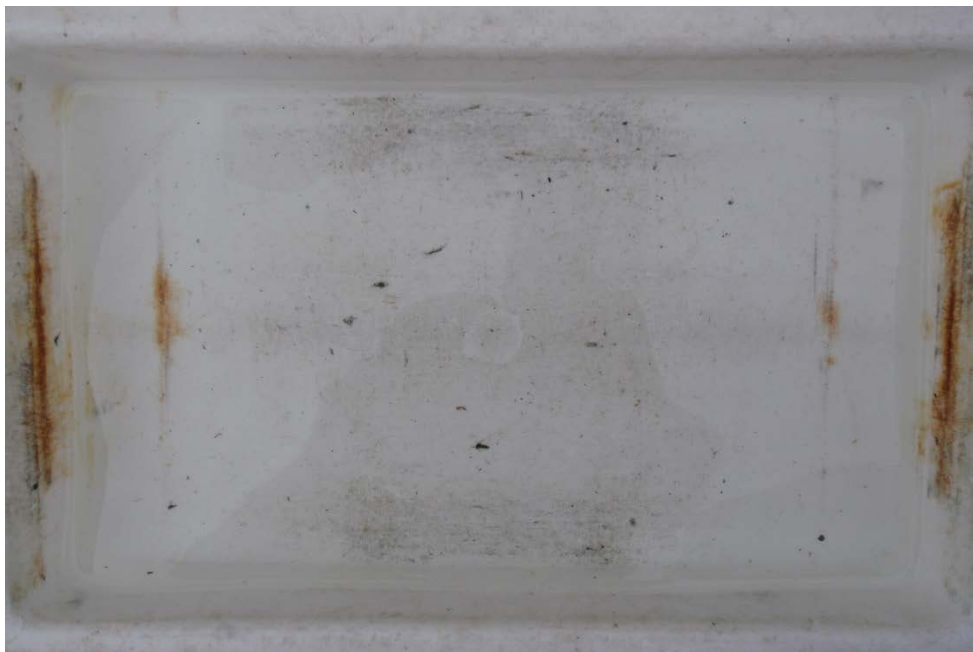
- 7) **Posisjon: N61 06.366' E5 45.437'. Djup - 20 m.** Kjende på tauet til grabben at det var kuppert stein/fjellbotn. Tom grabb. Kanskje 1 sandrøysbyggande Polychaeta, men

usikkert om den har hengt fast i grabben frå førre stasjon. Ingen spor av drifta ved anlegget i det heile.

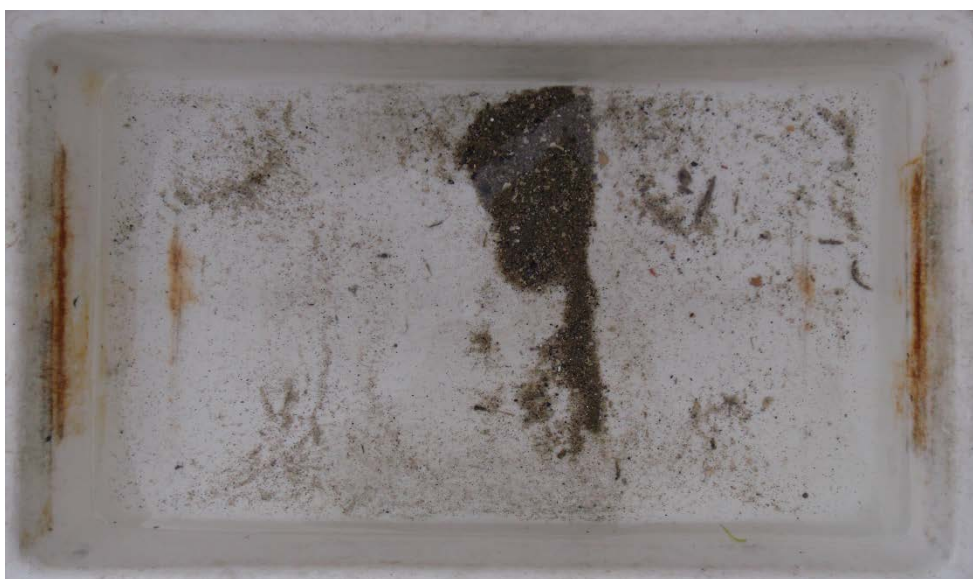
- 8) **Posisjon: N61 06.389' E5 45.427'. Djup - 42 m.** Kjende på tauet til grabben at det var steinbotn/fjellbotn. Litt meir sand på denne stasjonen, grabben har skrapa av ein liten flekk med lys grå rein finkorna sand, blanda med grov skjelsand. For lite sediment til å måle redokspotensiale og pH. Litt fleire større Polychaeta ved denne stasjonen, også her ein god del tynne nåleliknande kalkrøysbyggande, 10-15 mm lange. Også 3-4 større sandrøysbyggande Polychaeta. Tilsynelatande veldig reint og upåverka sediment.

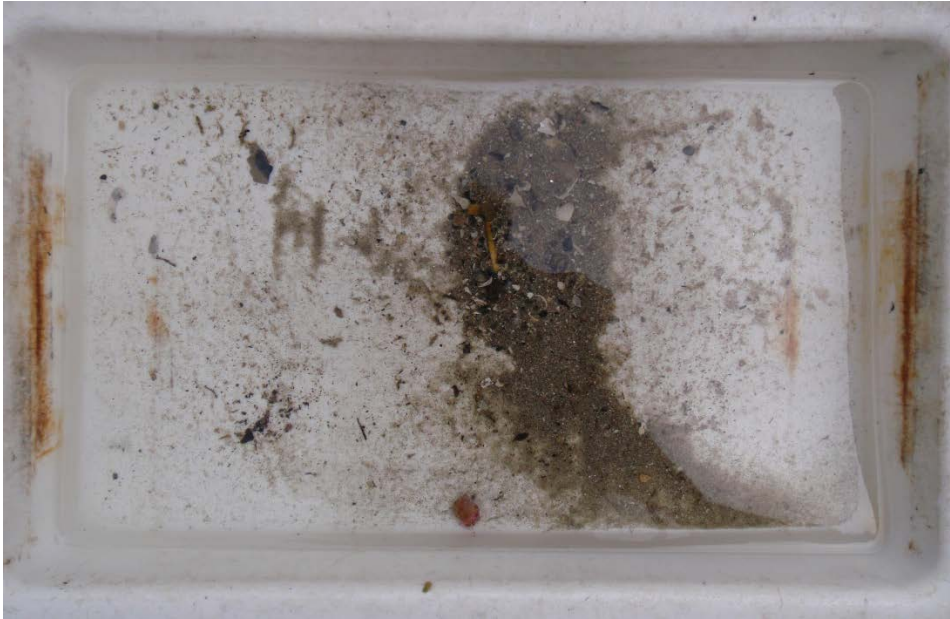
- 9) **Posisjon: N61 06.365' E5 45.354'. Djup - 37 m.** Kjende på tauet til grabben at det var hard botn, steinbotn. Litt mindre stein/fjell her enn på dei tidlegare stasjonane då ein

fekk litt meir sediment oppi grabben. Likevel mindre enn ¼ full grabb med lys grå finkorna sand, blanda med grovskjelsand og småstein, og litt tomme knuste skjel. For lite sediment til å måle redokspotensiale og pH. Fekk ein liten eremittkreps med anemone på ryggen, ca. 2 cm stor, og ein del Polychaeta av ulike artar, anslagsvis mellom 10 og 20 stk., hovudsakleg kalkrøysbyggande. Ei sjøtann i sedimentet. Litt flyktig organisk materiale på sedimentoverflata, mest truleg overflatevegetasjon som har kome med elva, restar av kvist, lauv og bark.

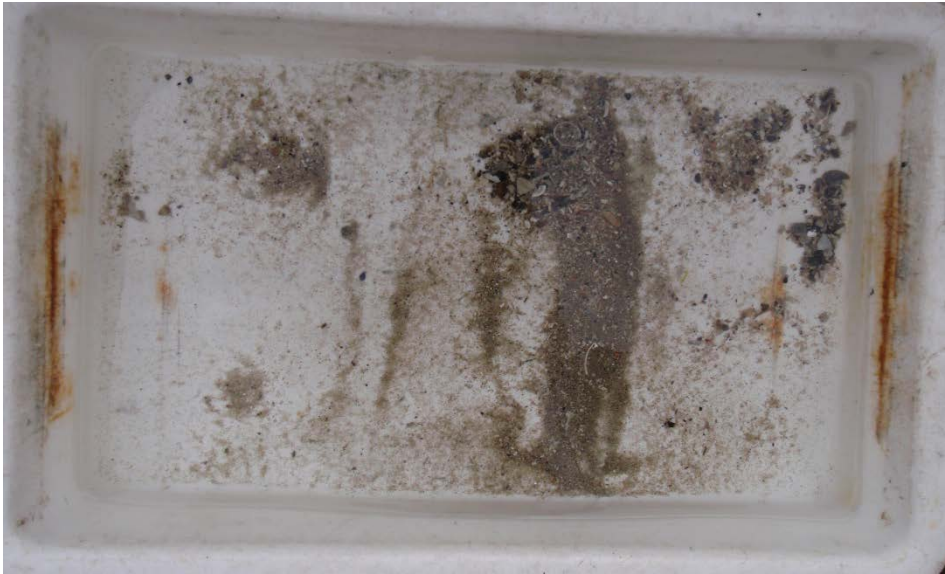
- 10) **Posisjon: N61 06.377' E5 45.341'. Djup - 51 m.** Kjende på tauet til grabben at det var hard stein/fjellbotn. Fekk grabben mindre enn ¼ full med lys grå relativt grov skjelsand. For lite sediment til å måle redokspotensiale og pH. Lite dyr, observerte berre nokre fåe Polychaeta. Anslagsvis færre enn 10 stk. av ulike artar, både kalkrøysbyggande og sandrøysbyggande. Veldig reint og minimalt påverka sediment. Typen sediment gjev god indikasjon på at det er god vassutskifting og lite påverknad på botnen i dette området.
