# **B-undersøkelse for lokalitet BREIVIKA (13499)**

# MOM-B UNDERSØKING VED BREIVIKA AUST I BREMANGER KOMMUNE

**MOM-B undersøking ved Breivika  
Aust i Bremanger kommune**

Rapportnummer: MOM-B1-6-2014	Distribusjon: Fortrueleg	Prosjektnummer: MOM-BU0191	Sider: 14 + 8 vedlegg
Forfatter: Birgitte K. Sunde og Gjertrud Øvstetun	Prosjektleder: Eivind Aarseth	Verifisert av: Eivind Aarseth	Rapport ferdigstilt: 20.06.2014
Elektronisk arkivkode: MOM-B 1-6-14 Breikvika Aust 17.06.14			
Lokalitet: Breivika Aust	Lokalitetsnr.: Landbasert anlegg	Kommune: Bremanger	Dato for feltarbeid: 22.05.14
Oppdragsgjevar: Steinvik Fiskefarm AS		Oppdragsreferanse: Inger Svare Kvien	
Adresse oppdragsgivar: 6940 Eikefjord			
Tilstand: 1		Neste undersøking: Mai 2016	
Samandrag:  MOM-B undersøkinga i denne rapporten ved Breivika Aust synte eit minimalt påverka sediment ved inntaks- og utsleppsryra frå anlegget. Det vart funne dyr ved 6 av 10 prøvestasjonar.			
Stikkord norsk: NS 9410:2007 MOM-B Oppdrettsanlegg Miljøundersøking Breivika Aust Bremanger Steinvik Fiskefarm AS		Stikkord engelsk: NS 9410:2007 Fishfarming Environmental criterias

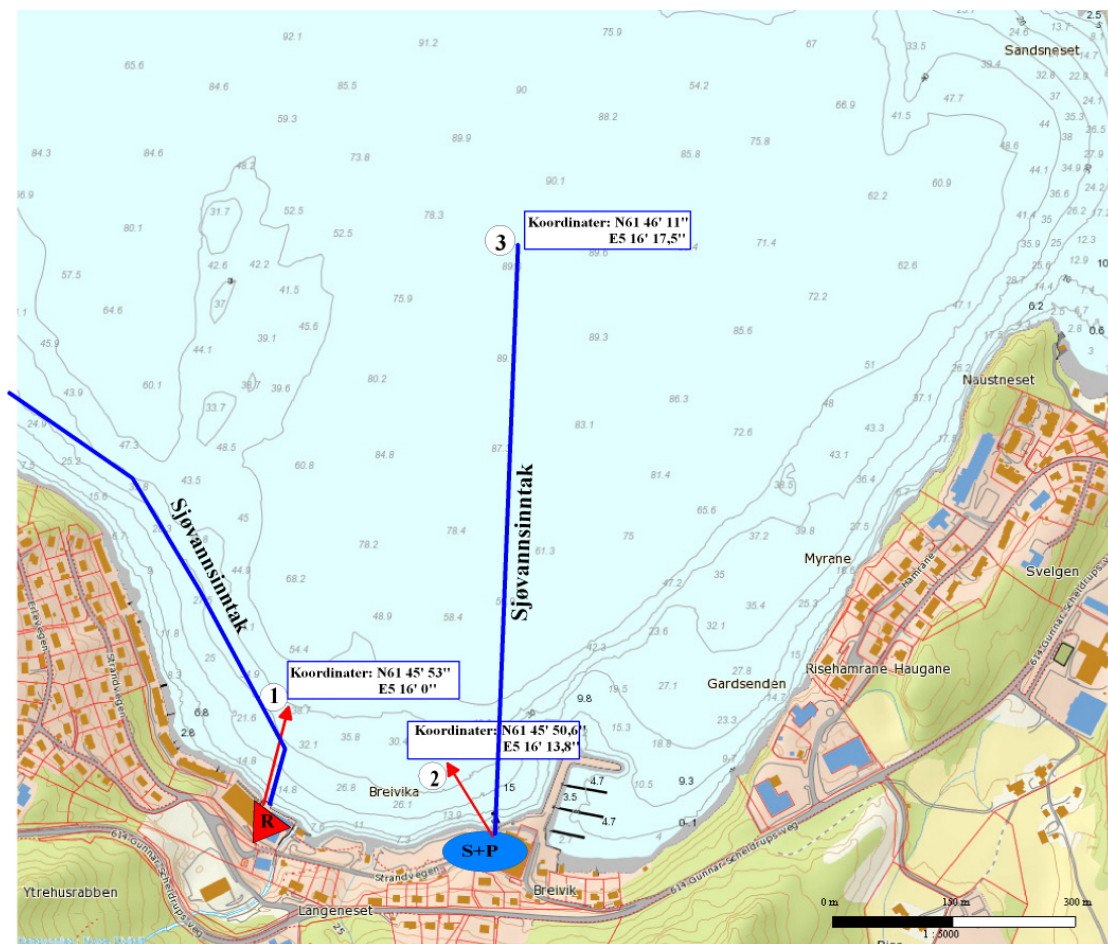
FIGUR 1: KART OVER INNTAK OG UTSLEPPSRØYR

Lokaliteten Breivika Aust er eit landbasert anlegg i Bremanger kommune (Sogn og Fjordane) (Vedlegg 2-4). Djupna ved inntaks- og utsleppsøyra der grabbhogga vart tatt varierte mellom 16-51 meter og botntypen er dominert av sandbotn med innslag av mudder og grus.

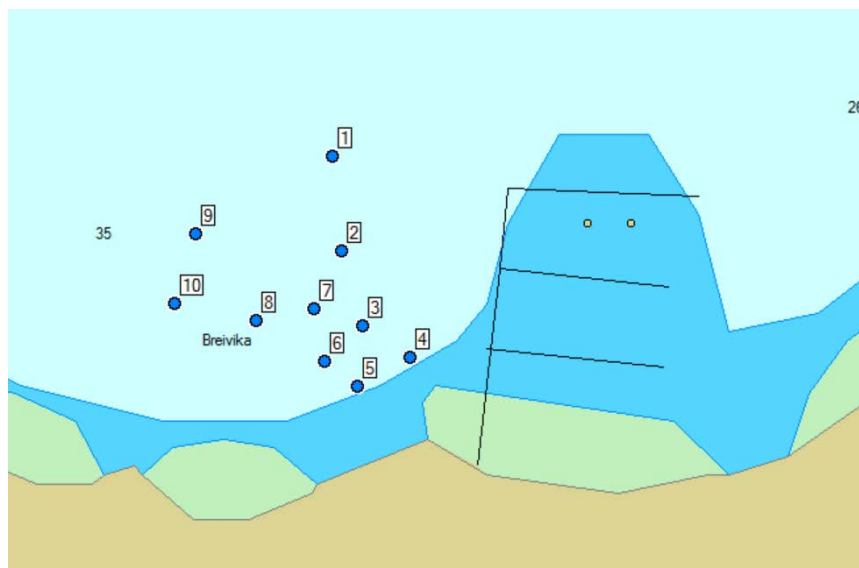
FIGUR 2: OVERSIKT OVER PRØVESTASJONAR OG TILSTAND

Ved prøvestasjon 1, 2, 3, 6 og 7 såg ein ei lita grad av påverknad i form av brun farge på sedimentet. Men generelt sett var dette ein rein og minimalt påverka lokalitet.

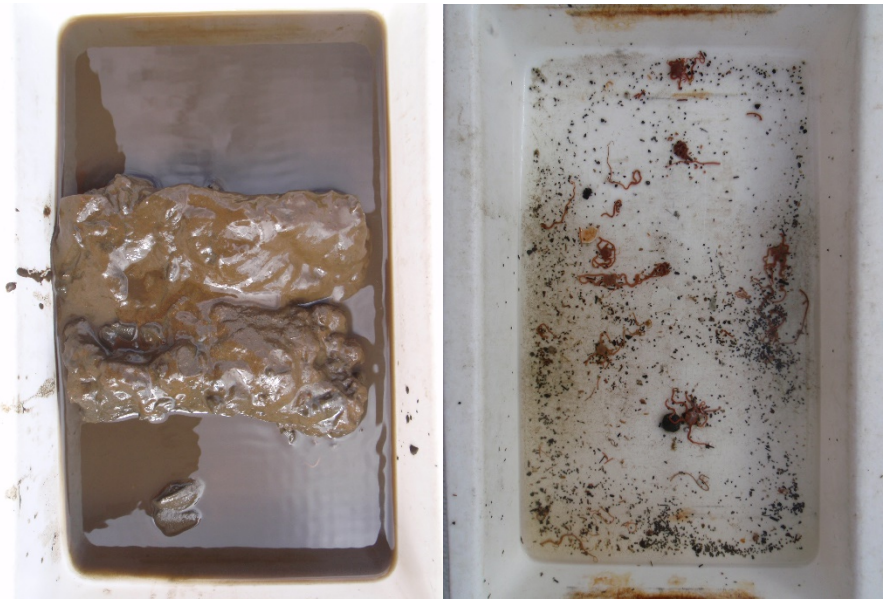
- 1) **Posisjon: N61 45.878' E5 16.238'. Djup - 51 m.** Kjende på tauet til grabben at det var mjuk sandbotn. Grabben saug seg fast når den skulle halast opp og var om lag ½ full med mjuk mørkgrå finkorna mudderhaldig sand, kanskje også litt leirehaldig. Noko brunfarge på overflata av sedimentet, rustliknande farge, kan vere forureining frå smelteverket. Redoks -140 mV og pH 7,73. Temperatur i sedimentet var 9,9 °C. Lite restsediment igjen etter siling, noko finkorna grus/småstein. Gravande slangestjerne dominerte dyrelivet (7 stk.), ingen Polychaeta vart observert.

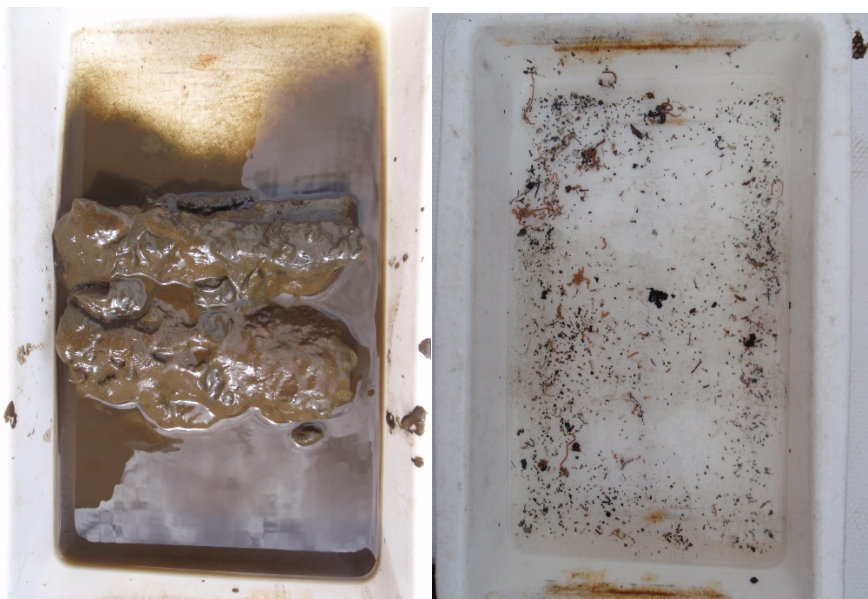
- 2) **Posisjon: N61 45.851' E5 16.244'. Djup - 41 m.** Kjende på tauet til grabben at det var litt hardare botn samanlikna med førre stasjon. Grabben saug seg litt fast når den skulle halast opp og var litt mindre enn halvfull med mjuk mørkgrå/gråbrun finkorna mudderhaldig sand. Redoks -140 mV og pH 7,69. Lite restsediment etter siling, noko finkorna grus og ein del dyr i form av gravande slangestjerne ( 5 stk.).

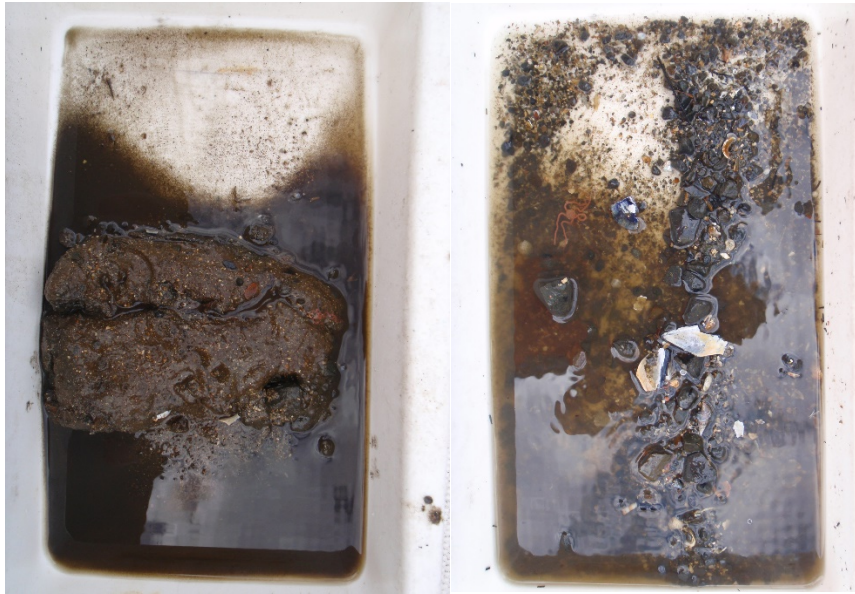
- 3) **Posisjon: N61 45.830' E5 16.257'. Djup - 29 m.** Kjende på tauet til grabben at det var hardare botn. Grabben var om lag  $\frac{1}{4}$  full med gråbrun finkorna sand blanda med småstein/grus. Redoks -160 mV og pH 7,86. Mykje restsediment etter siling, småstein og grus. Eit par gravande slangestjerner og ein sjøtann.

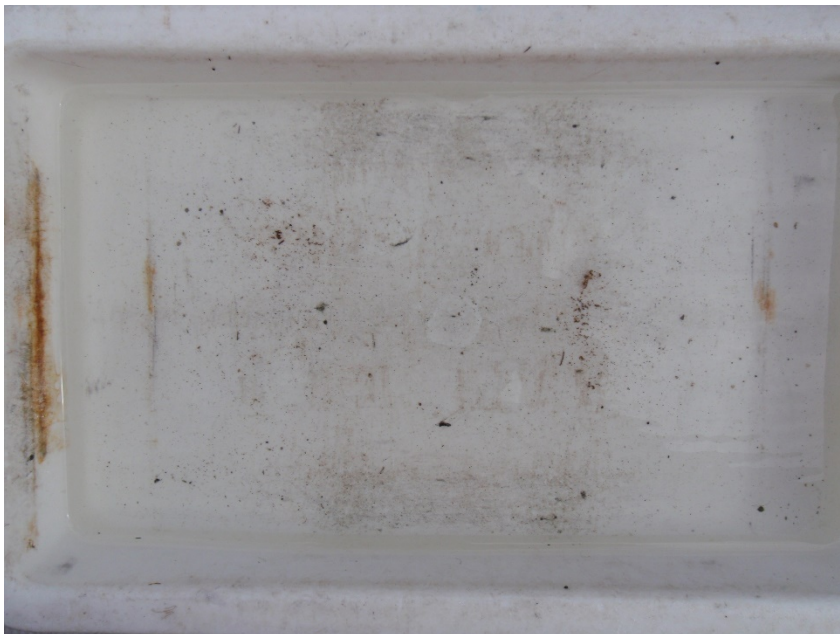
- 4) **Posisjon: N61 45.821' E5 16.286'. Djup - 16 m.** Kjende på tauet til grabben at det var stein-/fjellbotn. Grabben var mindre enn  $\frac{1}{4}$  full med snev av finkorna sand og litt organisk materiale truleg skrapa av fjellet. Ingen dyr. **For lite/ueigna sediment til å måle redoks og pH.**

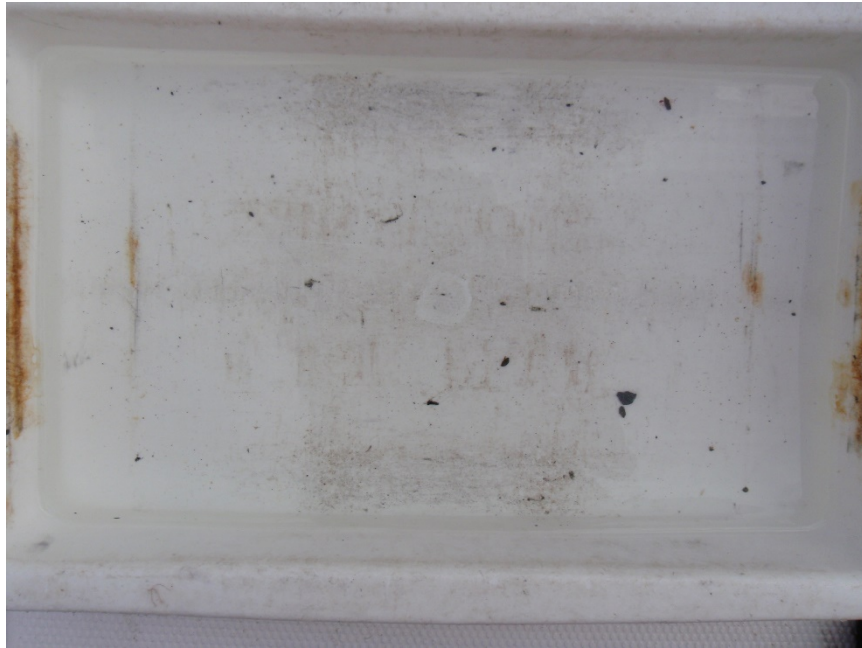
- 5) **Posisjon: N61 45.812' E5 16.253'. Djup - 18 m.** Kjende på tauet til grabben at det var steinbotn. Grabben satt fast i steinura ei stund før den omsider slapp tak. Tom grabb bortsett frå ørlite snev av grus/stein. **For lite/ueigna sediment til å måle redoks og pH.** Ingen dyr.

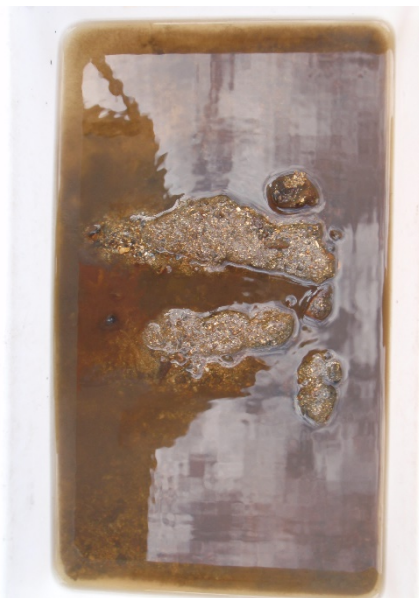
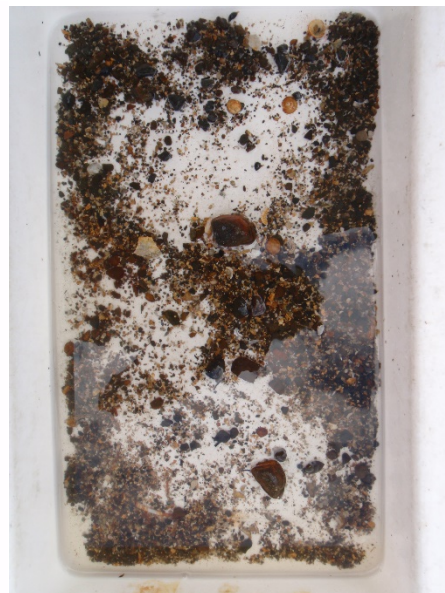
- 6) **Posisjon: N61 45.819' E5 16.233'. Djup - 28 m.** Kjende på tauet til grabben at det var hard botn. Grabben var mindre enn  $\frac{1}{4}$  full med gråbrun relativt grov mjuk sand blanda med småstein/grus. Ingen lukt. **For lite/ueigna sediment til å måle redoks og pH.** Restsediment etter siling bestod av skjelsand og småstein/grus. Nokre små tynne røyrbyggjande Polychaeta vart observert og ein sjøtannorm.

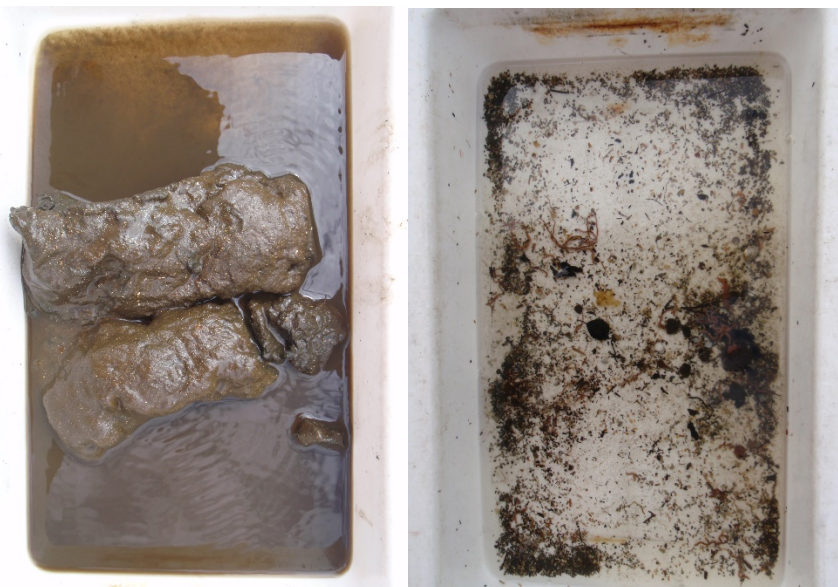
- 7) **Posisjon: N61 45.835' E5 16.227'. Djup - 38 m.** Kjende på tauet til grabben at det var mjuk sandbotn. Grabben saug seg fast når den skulle halast opp og var om lag  $\frac{1}{2}$  full med mjuk brungrå mudderhaldig sand. Redoks -115 mV og pH 7,83. Ein del blad/kvist frå overflatevegetasjonen blanda i sedimentet.

Observerte færre enn ti Polychaeta og 3 gravande slangestjerner. Restsedimentet etter siling bestod av finkorna grus og litt småstein.

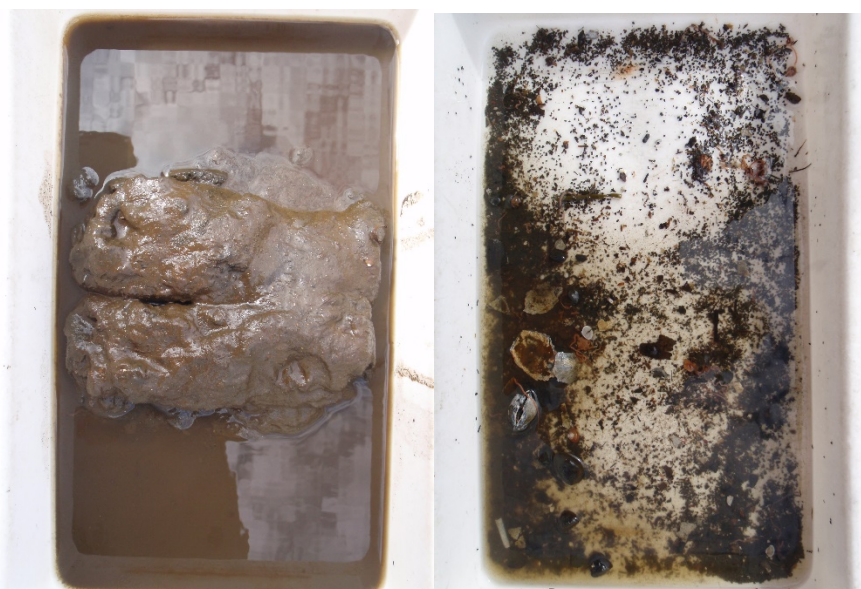
- 8) **Posisjon: N61 45.831' E5 16.192'. Djup - 36 m.** Kjende på tauet til grabben at det var mjuk sandbotn. Grabben var  $\frac{1}{2}$  full med mjuk mørkgrå finkorna mudderhaldig sand. Redoks -183 mV og pH 7,86. Restsedimentet bestod av finkorna grus/småstein og nokre tomme knuste kuskjel. Færre enn 10 Polychaeta og 3-4 gravande slangestjerne. Var også brunfarge i dette sedimentet.

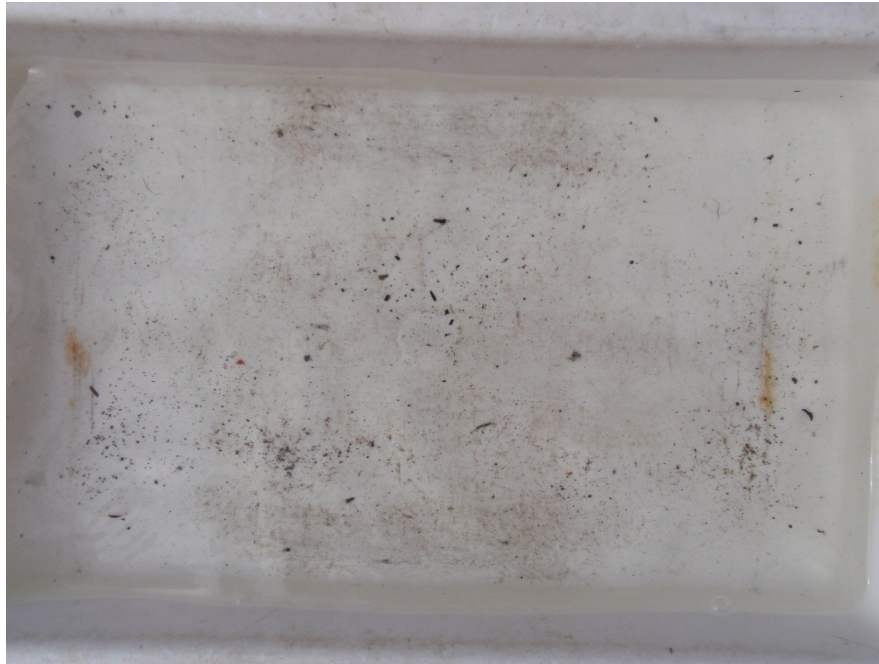
- 9) **Posisjon: N61 45.856' E5 16.155'. Djup - 35 m.** Kjende på tauet til grabben at det var stein-/fjellbotn. Grabben var mindre enn  $\frac{1}{4}$  full med snev av lysgrå sand. Ingen dyr. **For lite/ueigna sediment til å måle redoks og pH.**

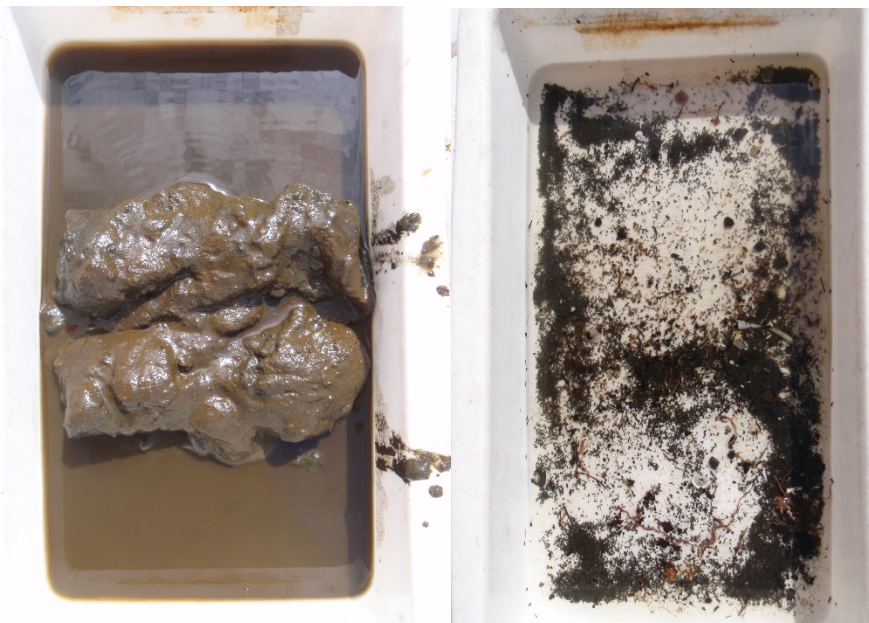
10) **Posisjon: N61 45.836' E5 16.142'. Djup - 35 m.** Kjende på tauet til grabben at det var mjuk sandbotn. Grabben var  $\frac{3}{4}$  full med mjuk mørkgrå finkorna mudderhaldig sand. Redoks -181 mV og pH 7,83. Mindre brunfarge på sedimentet samanlikna med dei andre prøvestasjonane med mjukt sediment. Restsedimentet etter siling bestod av finkorna grus/småstein og tomme skjel. Observerte tre gravande slangestjerne og færre enn 10 Polychaeta.

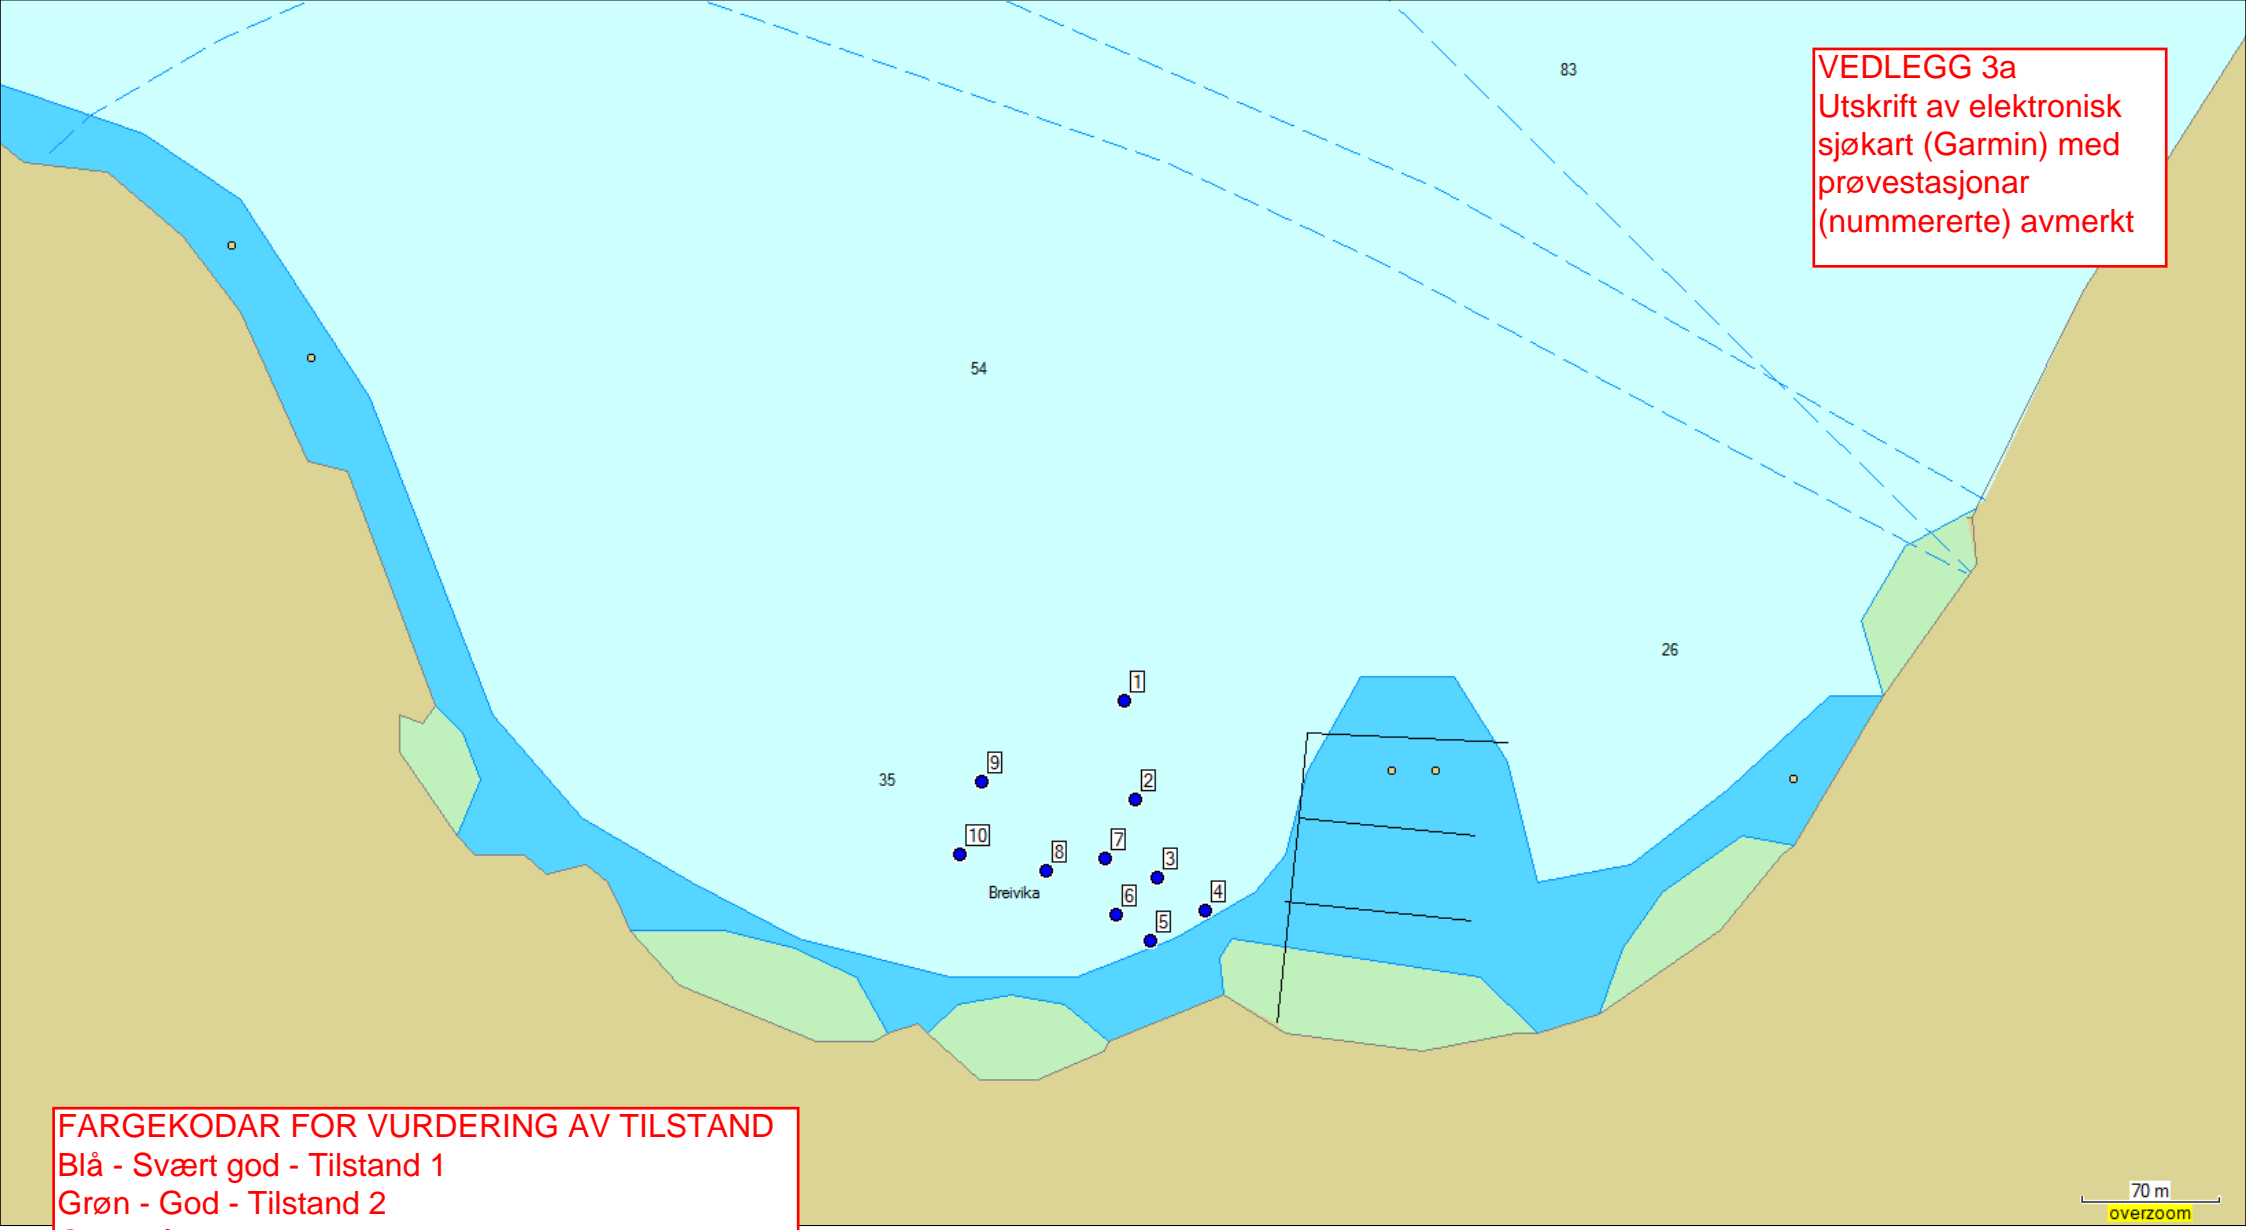
VEDLEGG 3a  
Utskrift av elektronisk  
sjøkart (Garmin) med  
prøvestasjoner  
(nummererte) avmerkt

**FARGEKODAR FOR VURDERING AV TILSTAND**  
Blå - Svært god - Tilstand 1  
Grøn - God - Tilstand 2  
Gul - Dårlig - Tilstand 3  
Raud - Svært dårlig - Tilstand 4
