B-undersøkelse for lokalitet VESTREFJORDEN (10191)

***MOM B undersøkelse (NS 9410);
Vestrefjorden***

Dato feltarbeid: 24. april 2014
Anlegg: Rauma Eik AS
Lokalitets nr: 10191
Konsesjons nr: M/H 17
Kommune: Haram
Rapport nr: BR1411197

Informasjon oppdragsgiver:			
Tittel:	” MOM B undersøkelse (NS 9410); Vestrefjorden”		
Rapportnummer:	BR1411197	Lokalitetsnavn:	Vestrefjorden
Lokalitetsnummer:	10191	Kartkoordinater utløp:	62°37.616N 6°39.726Ø
Fylke:	Møre og Romsdal	Kommune:	Haram
MTB-tillatelse:	1.000.000 stk./60 tonn	Driftsleder:	Noralf Aarnes
Oppdragsgiver:	Rauma Eik AS

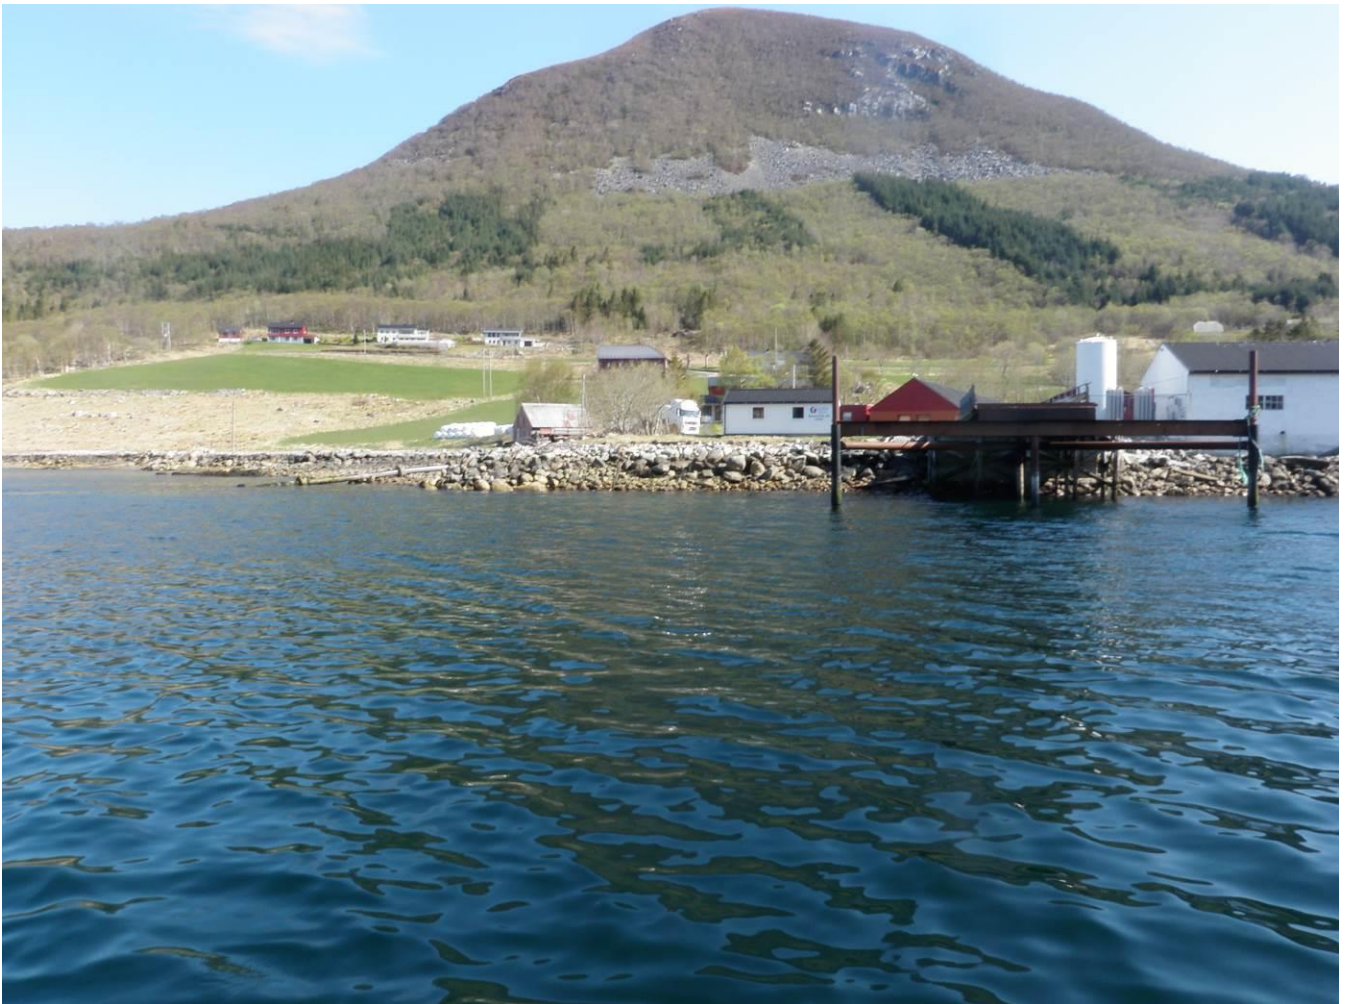
Figur 1: Foto fra utløpet ved lokaliteten Vestrefjorden.

Figur 1 viser foto av lokalitetsområdet. Figur 2 er utsnittet av et digitalt sjøkart med utløpet til settefiskanlegget Vestrefjorden markert med et fisketegn. Utløpet ligger øst i Vestrefjorden og har GPS-koordinater: 62° 37.616 N / 6° 39.726 Ø.

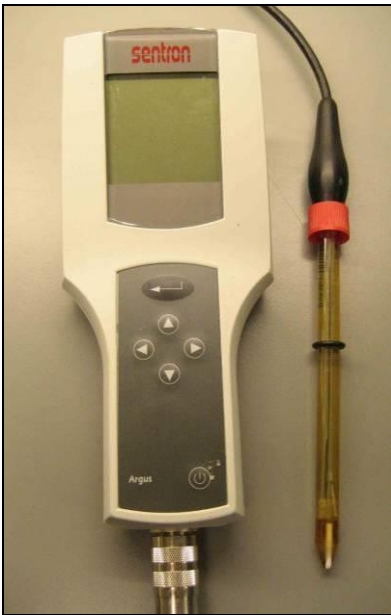
Figur 4: pH-meter og elektrode.

pH og Eh er overordna kjemiske parametere kontrollert henholdsvis av syre-base- og reduksjons-oksidasjonslikevekter i prøva. For måling av pH ble det benyttet et instrument fra Sentron/Argus med tilhørende elektrode (ISFET-teknologi), se figur 4. Redokspotensialet ble målt ved hjelp av et instrument av typen Radiometer, modell PHM 201, med M 241 Pt elektrode og en referanseelektrode (begge fra Radiometer), se figur 5. Utstyret ble kalibrert mot standarder for pH (4,0 og 7,0) og Eh (420 mV), ca 1 time før igangsetting av målingene.

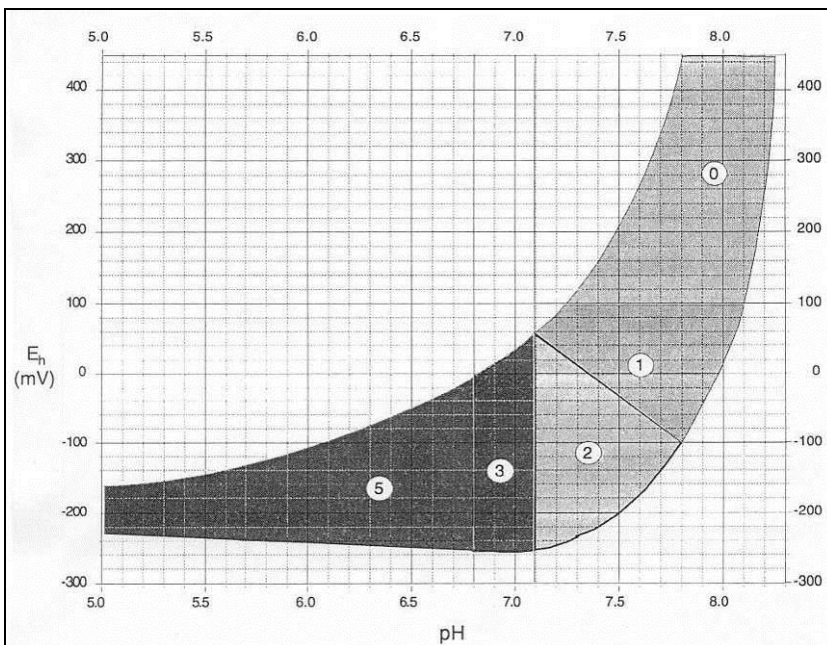
Figur 6: Poengavlesning på grunnlag av redokspotensialet (Eh) og pH (Figur D.1, NS 9410).

På grunnlag av målt pH og Eh, og korrigert verdi for Eh, ble figur 6 (Figur D.1, Tillegg D, NS 9410) brukt til å finne tilstanden for hver enkeltprøve.

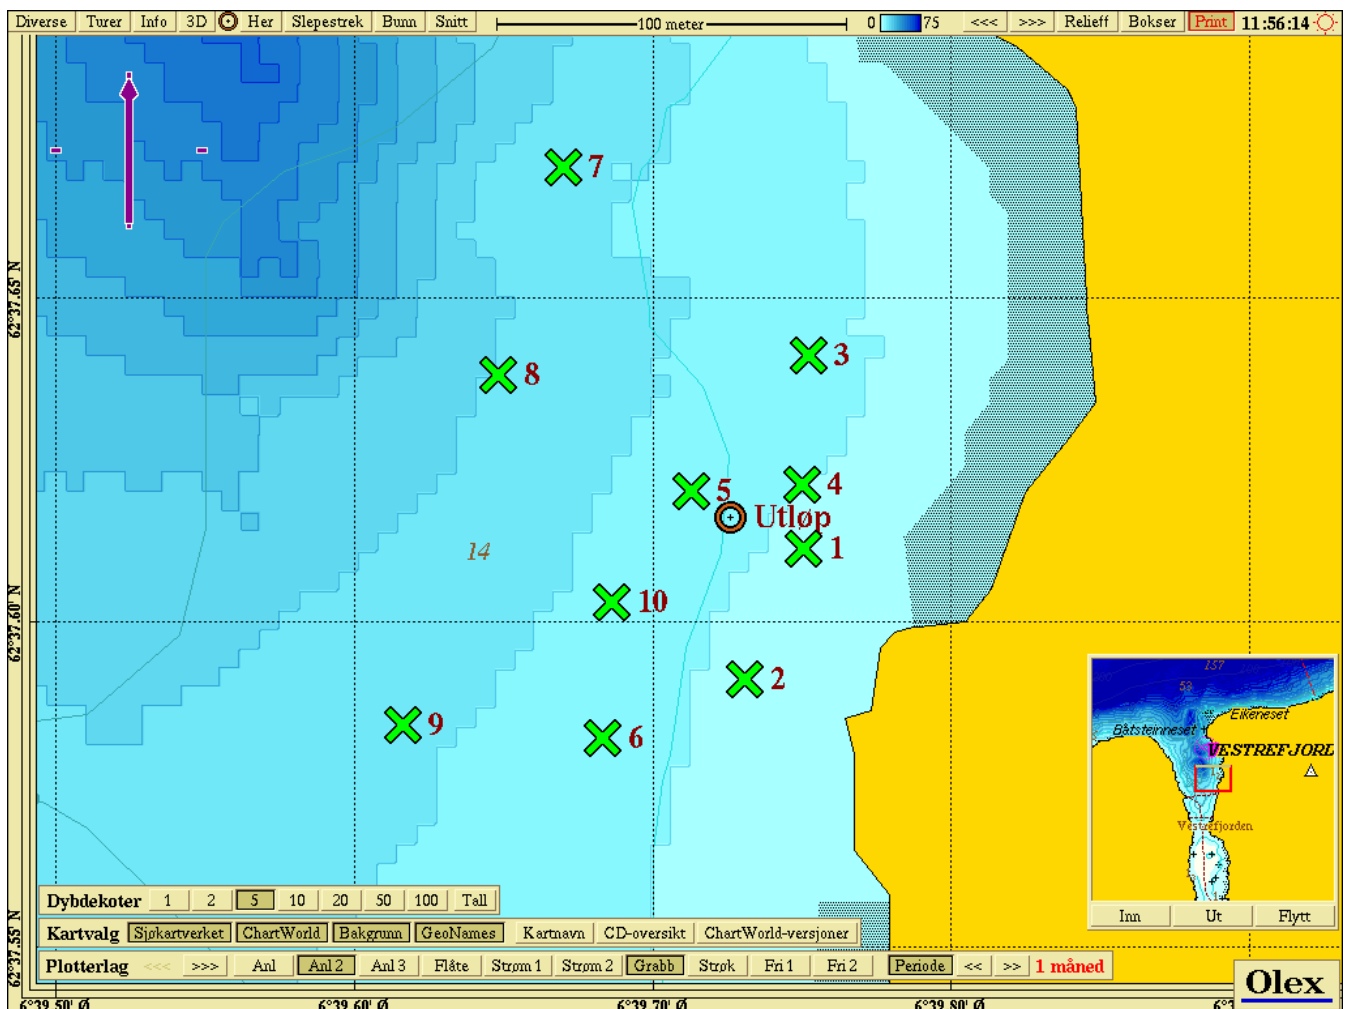
Figur 7: Prøvetakningsstasjoner (utdrag fra digitalt sjøkart). Stasjonene er nummerert 1-10, tilstand 1-2: **X**, tilstand 3: **X**, tilstand 4: **X**. Dette korresponderer til prøvetakningspunkta gitt i resultattabellene.

Dypet på grabbhogga varierte fra ca. 4 til 15 meter. Topografisk bunnkart viser økende dybde mot nordvest. Bunnen i området domineres av sand, silt, grus og noe mudder. Prøvetakningspunkta er gitt i tabell 5 og figur 7. Tabell 6 (Skjema B.1) viser en systematisk framstilling av resultatene og tabell 8 (Skjema B.2) beskriver egenskapene ved prøvetakningsstasjonene.

En arbeidsbåt med vinsj ble brukt i feltarbeidet. Prøvene ble tatt i en gradient ut i fra utløpet i alle fire retninger og utover i fjorden.

Noe belastning er å finne ved punkt øst for utløpspunkt (punkt 1 og 4), dette vises ved lavere målinger for gruppe II parameter. Men siden forrige besøk har lokaliteten endret seg lite, og bunnen ved og rundt utløpet bærer generelt lite preg av produksjonen.

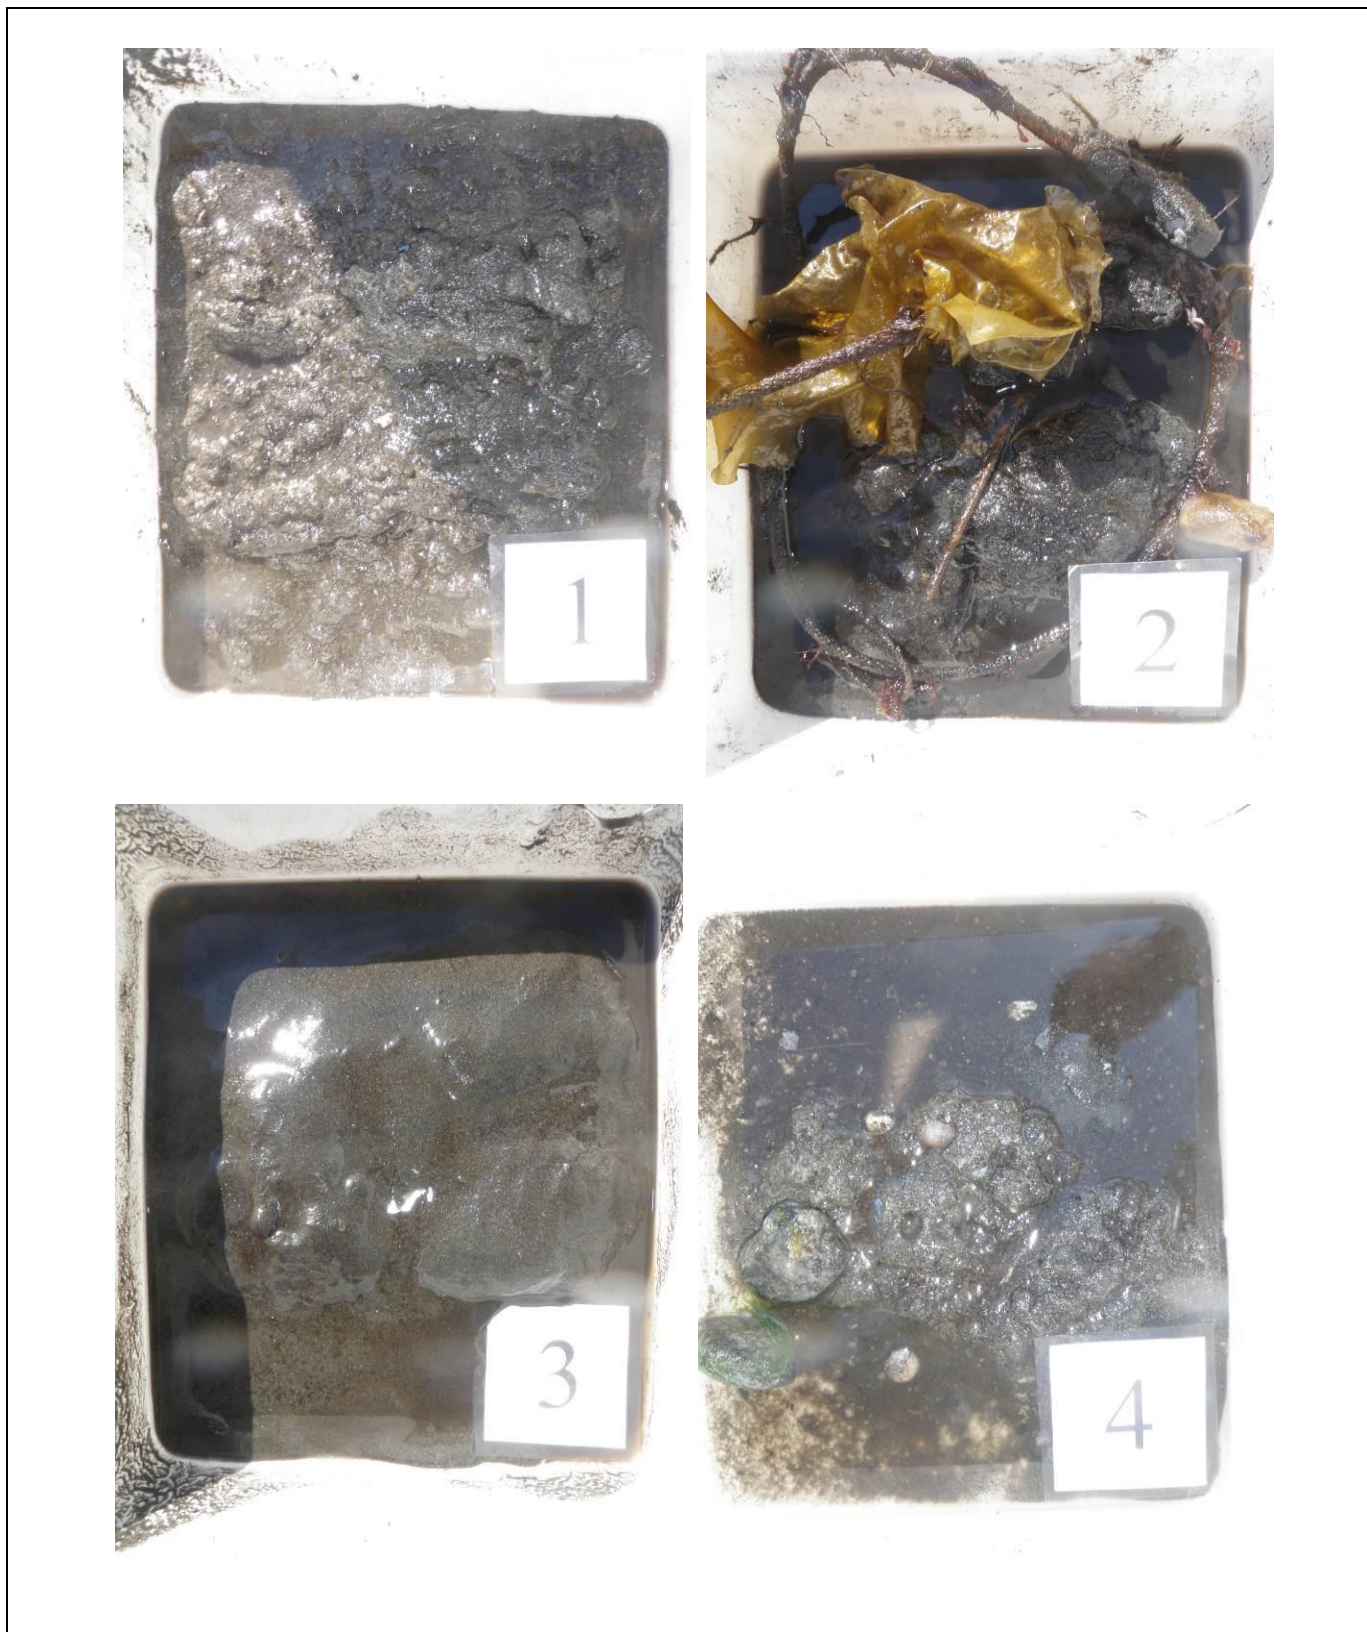
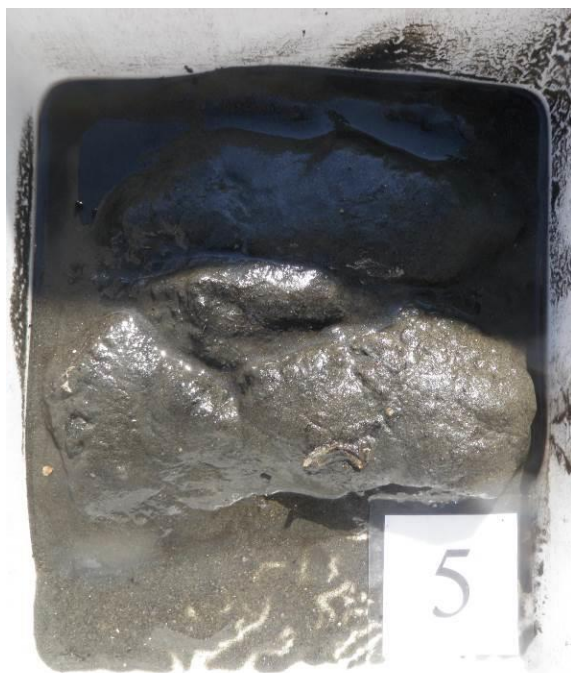
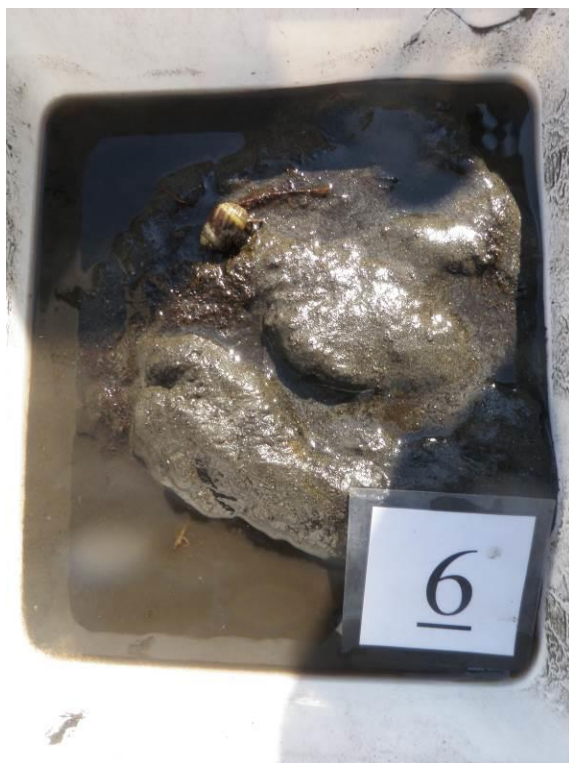
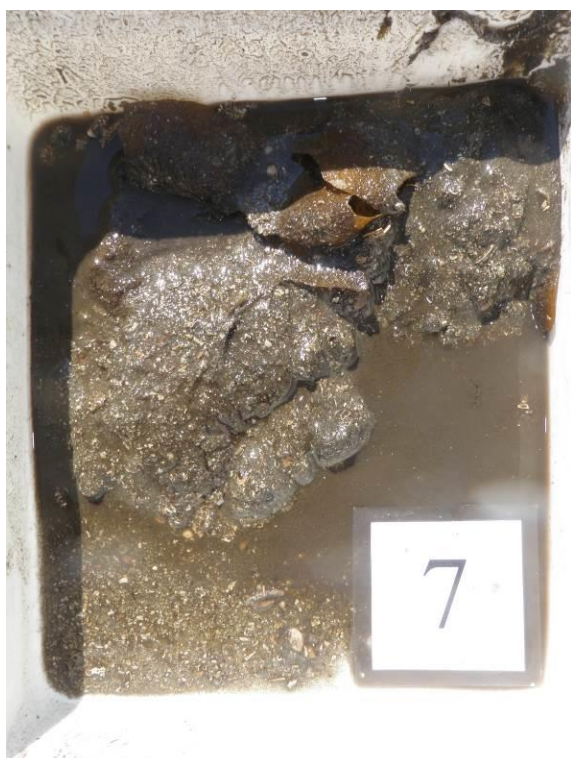
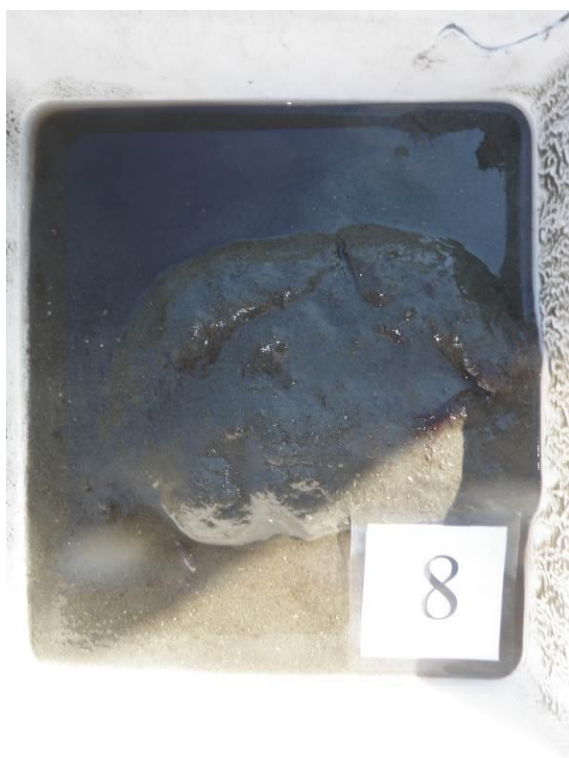
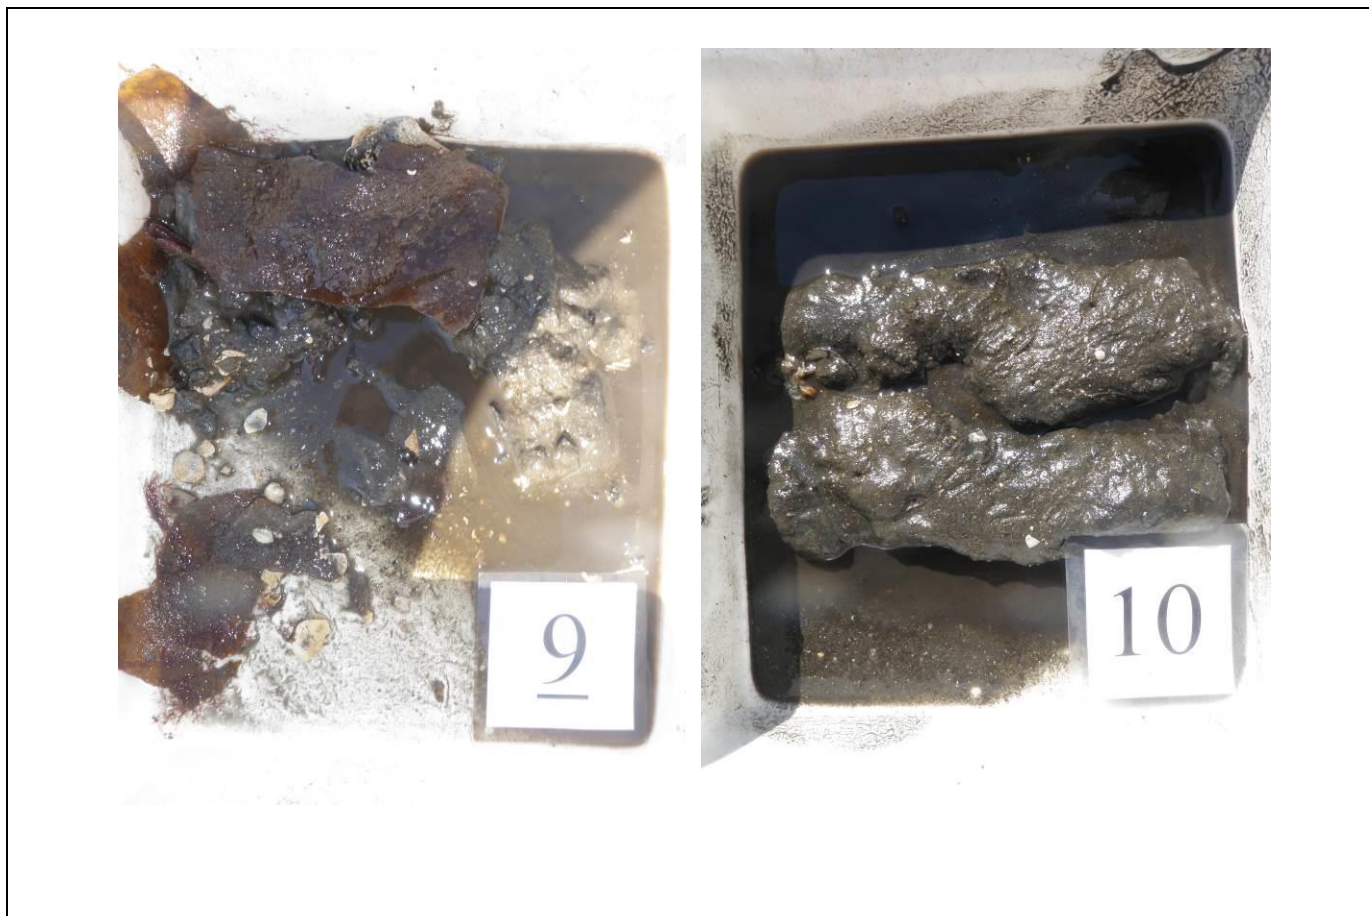
Bilde av innholdet fra grabben på prøvestasjonene 1-10.

Grus ble funnet ved stasjon 1 og 9, sand ved alle stasjoner, mudder ved stasjon 4 og silt ved stasjon 1 og 2.

Faunaen bestod i hovedsak av bevegelige børstemark. Det ble funnet børstemark (antall i parentes bak stasjonsnummer) børstemark (bevegelige) ved stasjoner: 1 (-), 2, (4), 3 (8), 4 (-), 5 (12), 6 (10), 7 (5), 8 (7), 9 (6) og 10 (10). Levende snegl (Kl. Gastropoda) ble funnet ved stasjon 5 (1) og eremittkreps (fam. *Paguridae*) ved stasjon 6(1).
