# **B-undersøkelse for lokalitet SÆTRE (13671)**

***MOM B undersøkelse (NS 9410);  
Sætre***

**Rapport nr: BR1411199**

En miljøundersøkelse, type NS 9410, er utført på oppdrag for Rauma Sætre AS. Lokaliteten heter Sætre og er et settefiskanlegg som ligger i Vestnes kommune, Møre og Romsdal.

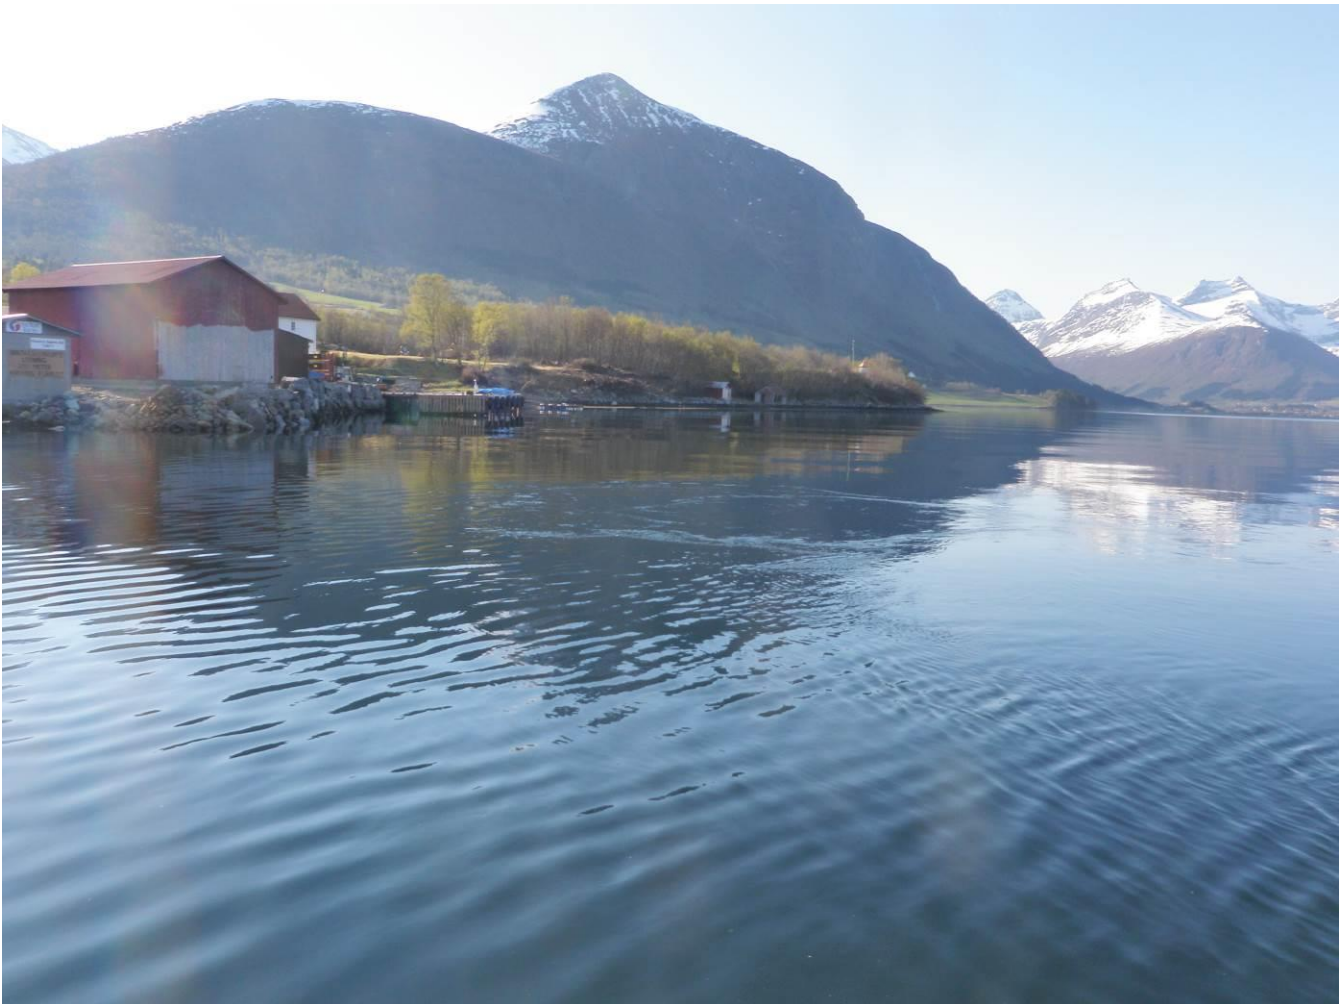
**Figur 1: Foto fra utløpet ved lokaliteten Sætre.**

Figur 1 viser foto av lokalitetsområdet. Figur 2 er utsnittet av et digitalt sjøkart med utløpet til settefiskanlegget Sætre markert med et fisketegn. Utløpet ligger øst i Tresfjorden og har GPS-koordinater: 62° 33.522 N / 7° 08.754 Ø.

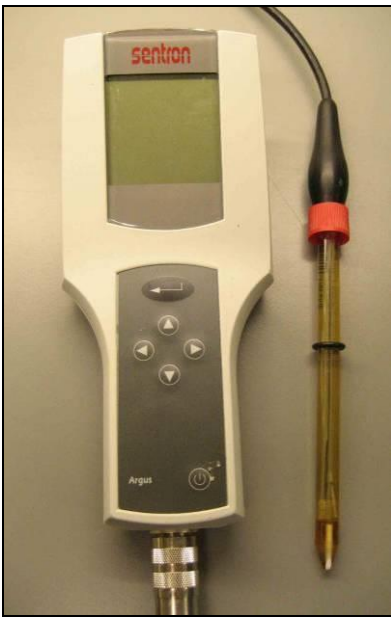
Figur 4: pH-meter og elektrode.

pH og Eh er overordna kjemiske parametere kontrollert henholdsvis av syre-base- og reduksjons- oksidasjonslikevekter i prøva. For måling av pH ble det benyttet et instrument fra Sentron/Argus med tilhørende elektrode (ISFET-teknologi), se figur 4. Redokspotensialet ble målt ved hjelp av et instrument av typen Radiometer, modell PHM 201, med M 241 Pt elektrode og en referanseelektrode (begge fra Radiometer), se figur 5. Utstyret ble kalibrert mot standarder for pH (4,0 og 7,0) og Eh (420 mV), ca 1 time før igangsetting av målingene.

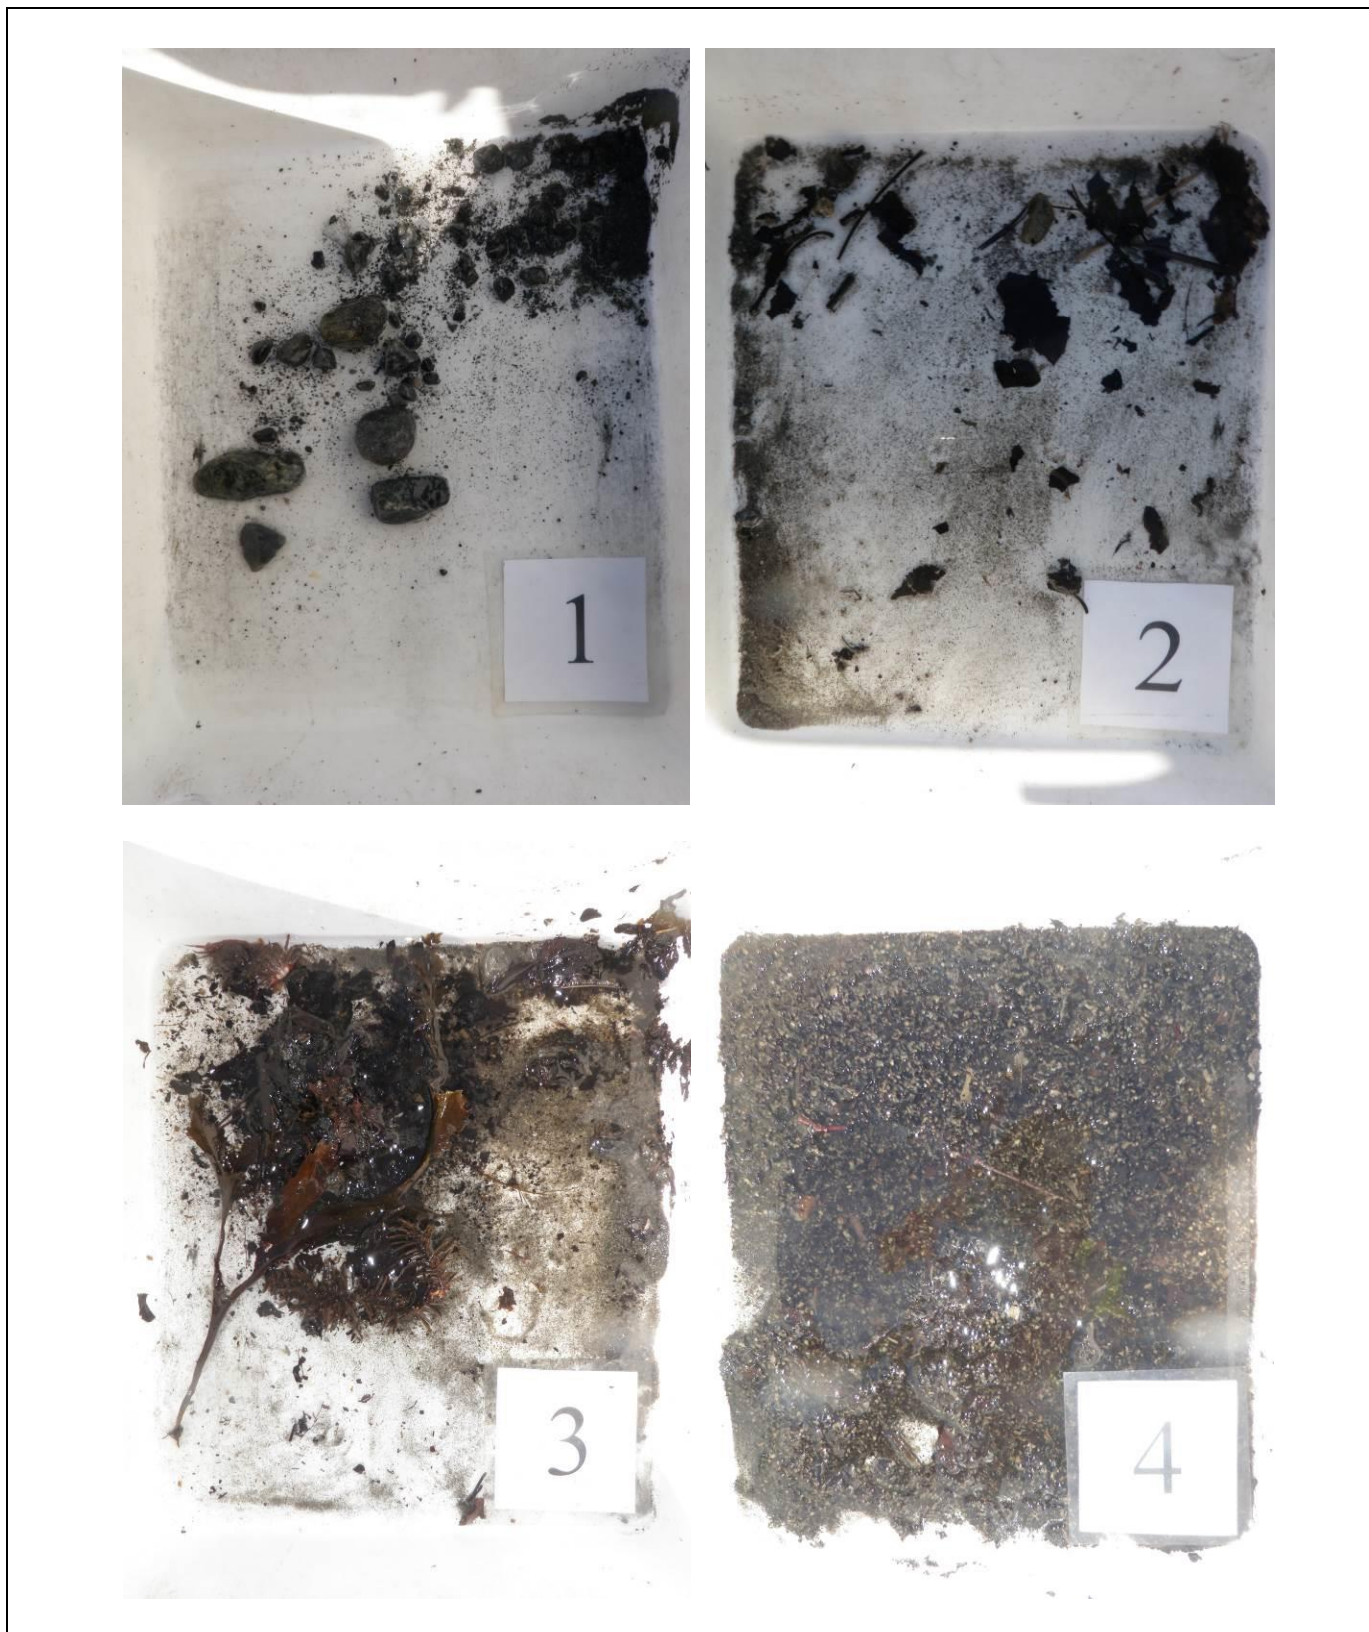
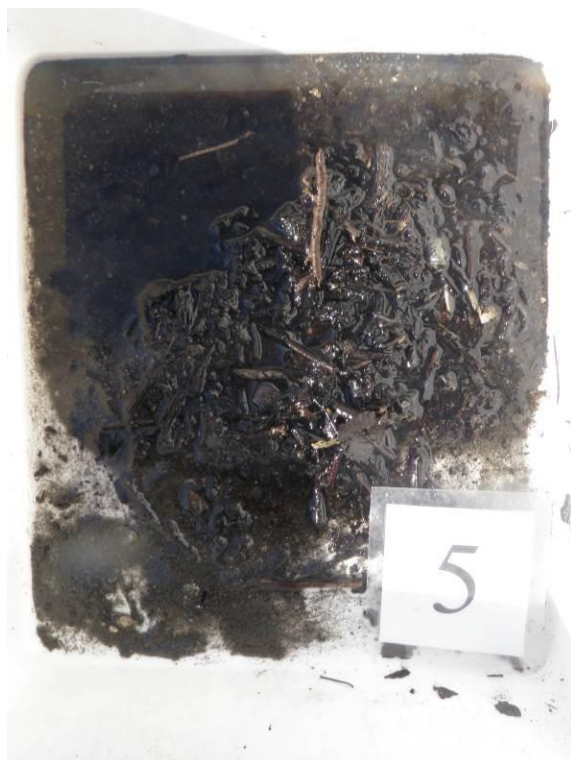
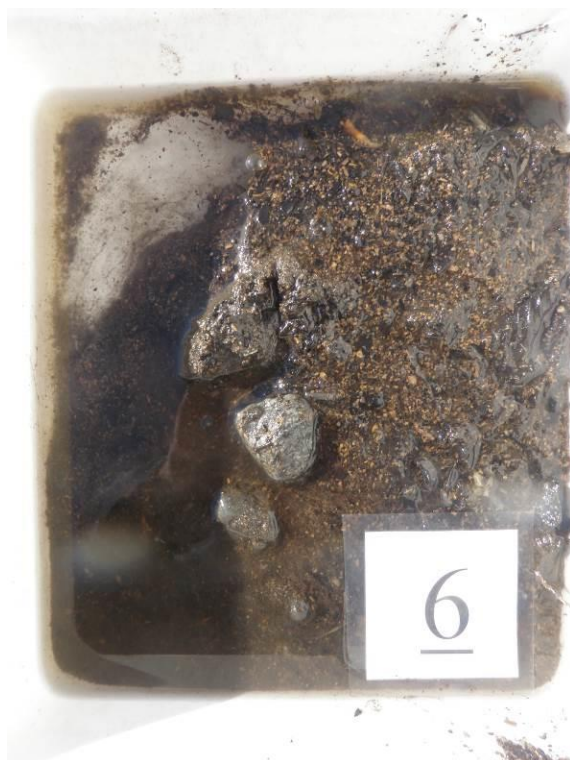
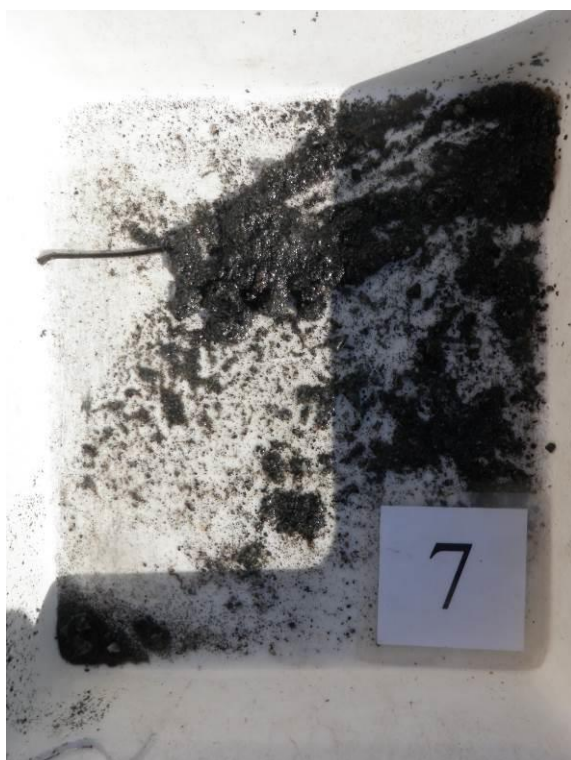
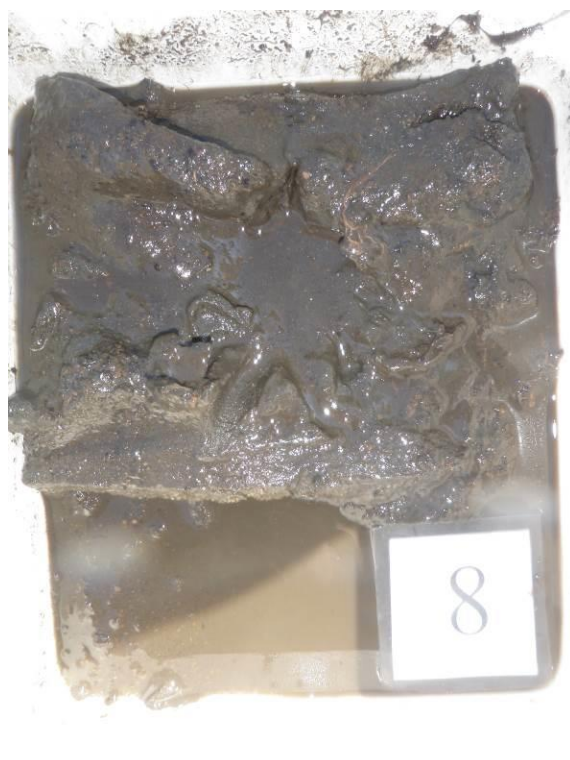
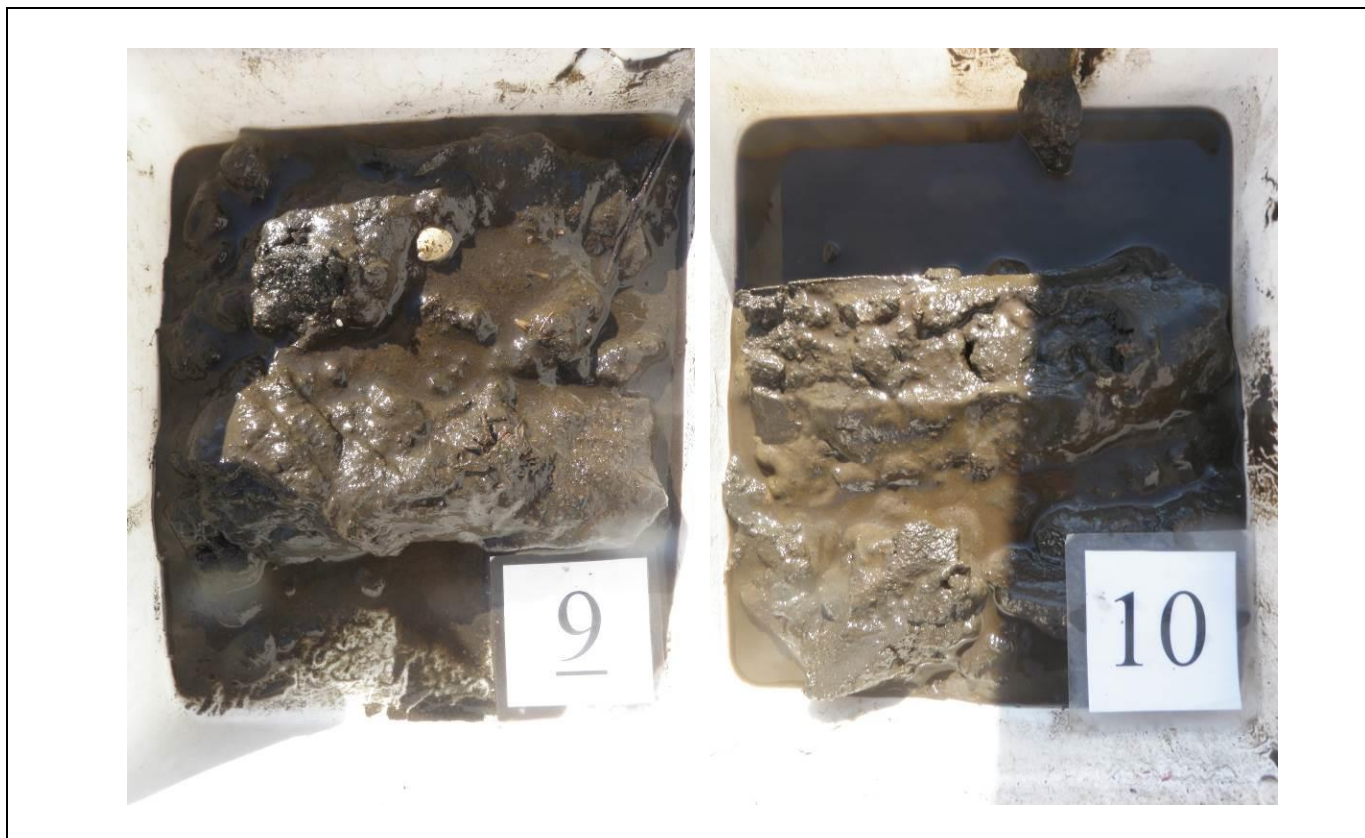
Bilde av innholdet fra grabben på prøvestasjonene 1-10.

Grus ble funnet ved stasjon 1, 3 og 7, sand ved alle stasjoner, mudder ved stasjon 4, 6 og 8, leire ved 8-10 og stein ved stasjon 1.

Faunaen bestod i hovedsak av bevegelige børstemark. Det ble funnet børstemark (antall i parentes bak stasjonsnummer) børstemark (bevegelige) ved stasjoner: 1 (4), 2, (2), 3 (6), 4 (5), 5 (6), 6 (8), 7 (-), 8 (9), 9 (4) og 10 (7). Krabbe (I. ord. Brachyura) ble funnet ved stasjon 3 (2) og 9 (1), slangestjerne (Kl. Ophiuroidea) ved stasjon 8 (2), 9 (8) og 10 (5), slimål (*Myxine glutinosa*) ved stasjon 6 (1) og pektinarianer (fam. *Pectinariidae*) ved stasjon 10 (3).

Terrestrisk materiale ble funnet ved stasjon 2 og 5. Sagflis ble funnet ved stasjon 4, 6 og 8.

Lite sediment ble funnet for analysering ved stasjon 2.
