B-undersøkelse for lokalitet AUSA VEST I (32557)

LOKALITETSUNDERSØKELSE
mom B
(nov-09)

AUSA/HENNINGSVÆR
VÅGAN KOMMUNE

Rapport nr 14-09. 9.12.2009.

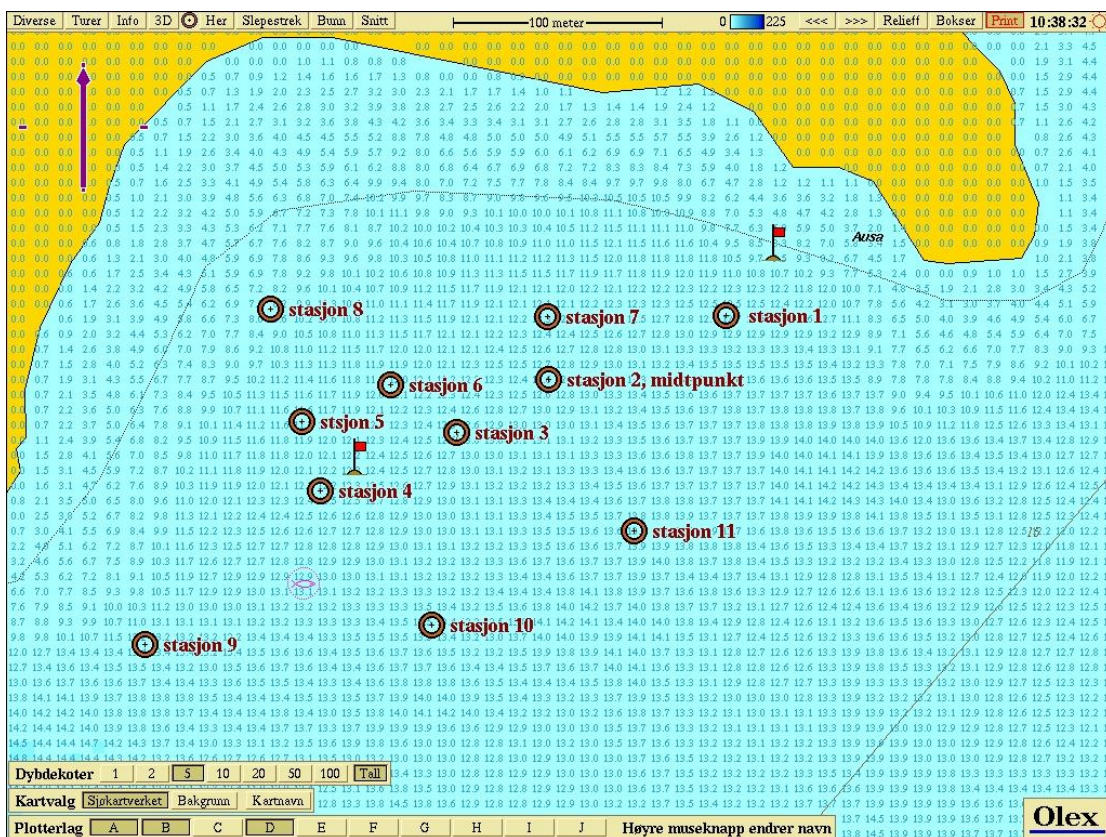
Figur 5: Olexkart som viser stasjonene, dybder og det gamle anleggets plassering på lokaliteten (mellom flagg).

Resultatene av Olex-kartlegging er vist i figur 5.

Dyp i aktuelt område ligger rundt 12-14 m, bunnen er ganske slett sandbunn, og skråner slakt ut mot dypeste punkt inne på Gullvikflaget som er ca 22 m, se fig 5 og 7.
