B-undersøkelse for lokalitet BÅFJORDEN (12730)

Lokalitetstilstand 3

Rapport ID 624

B-undersøkelse for lokalitet 12730 Båfjorden

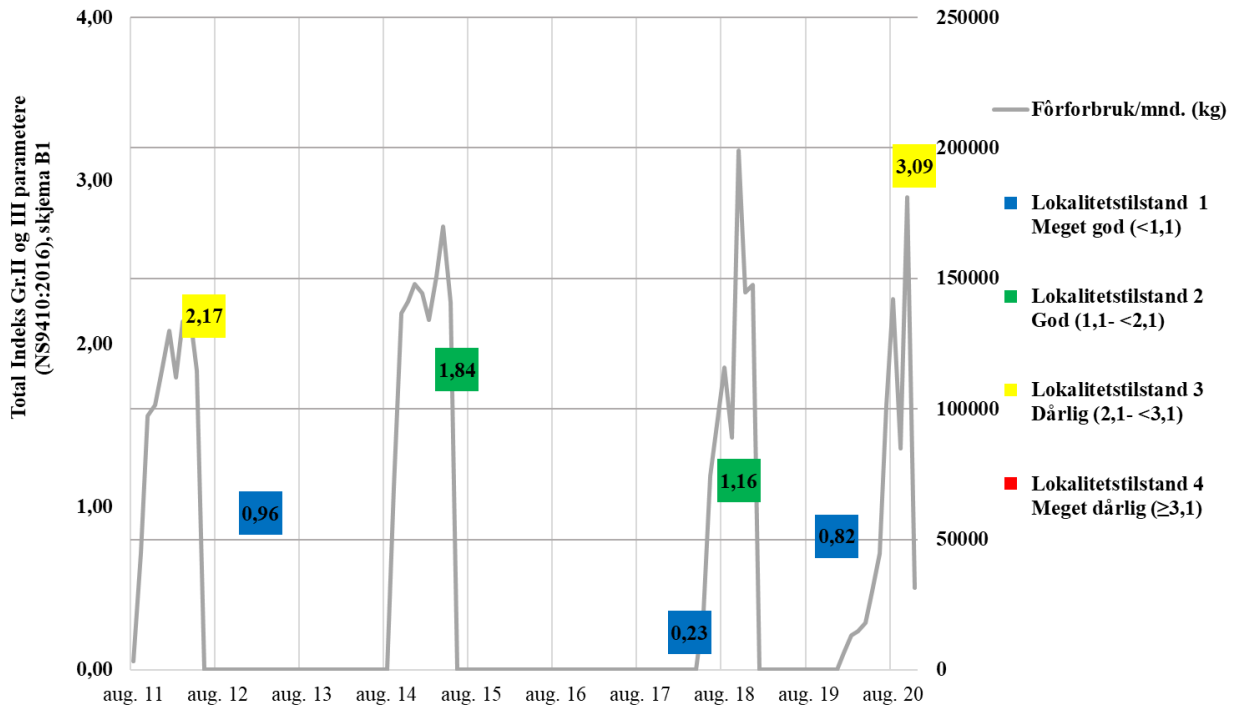
Figur 3.3. Fôrforbruk på lokaliteten, samt resultater fra B-undersøkelser fra inneværende og tidligere undersøkelser ved lokalitet.

Ved undersøkelsestidspunktet var biomassen 698 tonn, og 668 tonn var utfôret (pers. medd. Moe, T). Forrige B-undersøkelse ble utført 10.12.2019 før utsett, hvor lokaliteten fikk tilstand 1 som samlet vurdering (figur 3.3 og tabell 3.4).

Historisk sett har lokaliteten hatt en forverring i lokalitetstilstanden ved maksimal belastning til maksimum lokalitetsindeks 2.17, etterfulgt av en bedring etter en brakkleggingsperiode. Fem av seks bur var benyttet i de foregående produksjonsrundene, noe som fører til at tilførselen av organisk materiale spres over et større område enn i inneværende produksjonsrunde, da kun tre bur var benyttet. I tillegg fikk Båfjorden lokalitetstilstand 1 med indeksverdi 0.82 før utsett av inneværende generasjon, som tyder på at bunnen ikke hadde fått restituert seg fullstendig før utsett. Dette kan ha bidratt til den dårlige lokalitetstilstanden.

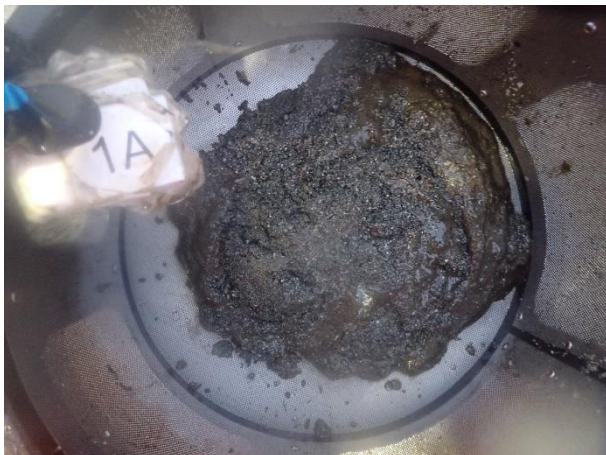
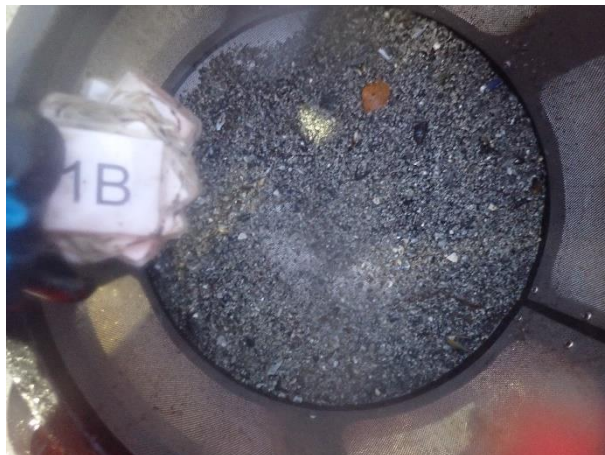
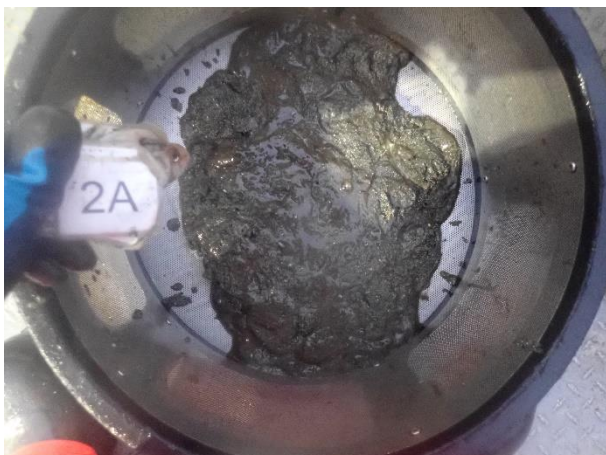
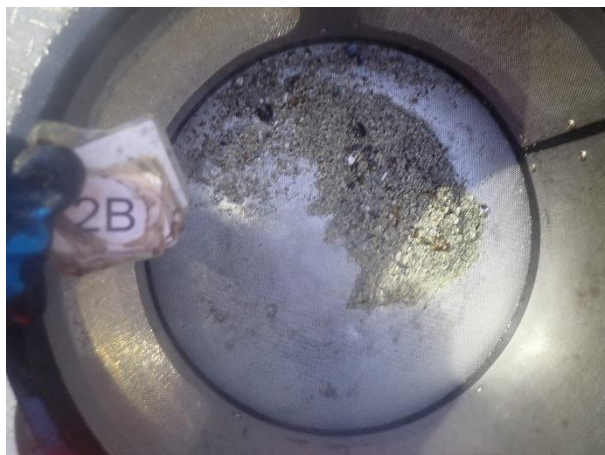
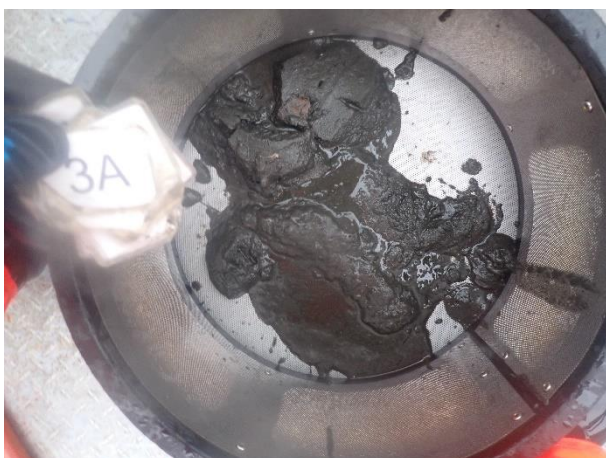
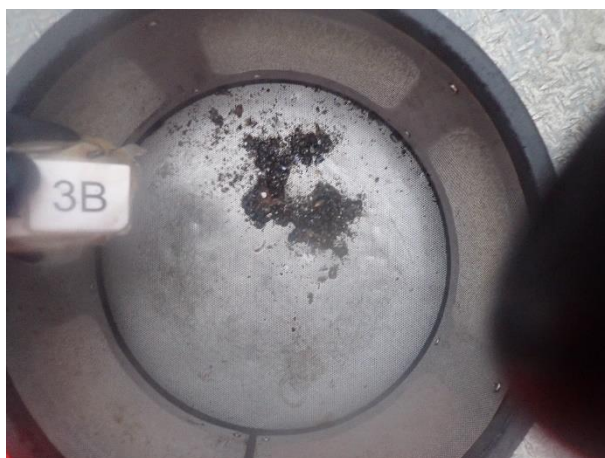
Vedlegg 2 – Bilder fra prøvestasjoner

Fauna: Det ble kun registrert ett skjell ved en stasjon (st. 4) på lokaliteten.

Sensoriske vurderinger: Det ble registrert flere sensoriske tegn på organisk påvirkning i form av misfarget sediment (n=9), noe til sterk lukt (n=9), myk til løs konsistens (n=8), en fyllingsgrad over $\frac{1}{4}$ av grabben (n=8), slamdannelser over 2 cm tykkelse (n=8) og gassdannelser (n=4). Samlet fikk de sensoriske vurderingene tilstand 3.

Bilder nedenfor viser sediment (A) og ferdig vasket prøve (B) ved stasjonene.
