B-undersøkelse for lokalitet Nordfugløy (11127)

MOM B undersøkelse

Nordfugløy i

Mom B på lokalitet Nordfugløy
April 2013

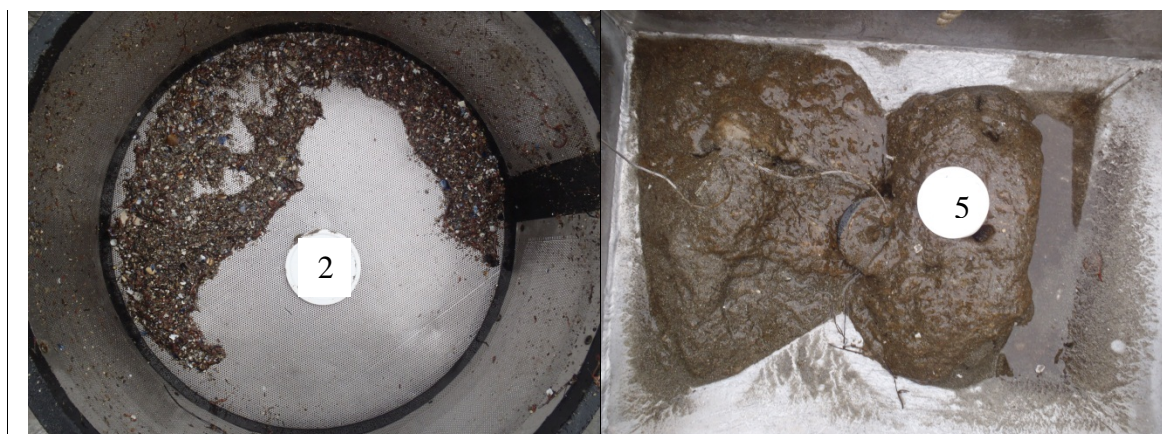
Bunnen under lokalitet Nordfugløy er ensartet og består av sand iblandet skjellsand.

Det ble registrert misfarging av sediment på 3/10 stasjoner og noe lukt av H₂S ved 4/10 stasjoner. Det ikke registrert slamlag eller bobling i noen av sedimentprøvene. Konsistensen var fast ved alle stasjonene, med unntak av stasjon 5 hvor konsistensen var myk.

Figur 6. Vasket prøve st. 2 (tilstand 1, sediment bestående av sand) og sediment prøve st.5 (tilstand 3, sediment bestående av sand med innslag av skjellsand).
