B-undersøkelse for lokalitet EDØYA II (30137)

Lokalitetstilstand 1

Rapport ID 672

B-undersøkelse for lokalitet 30137 Edøya II

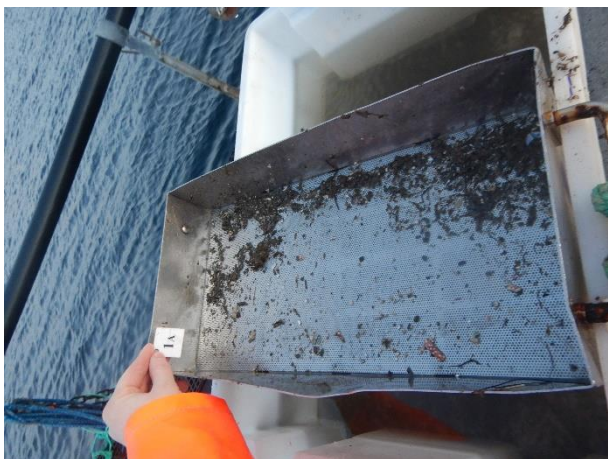
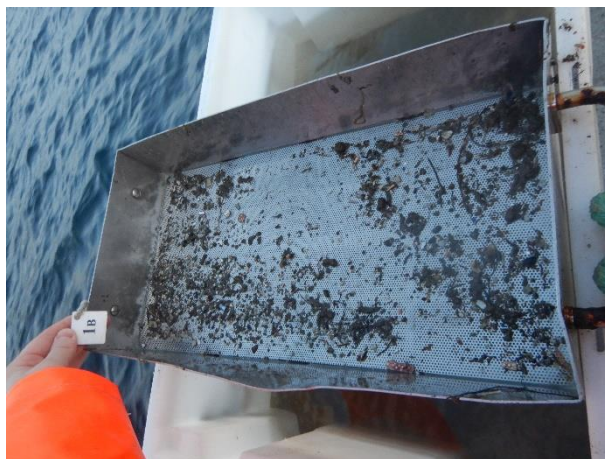
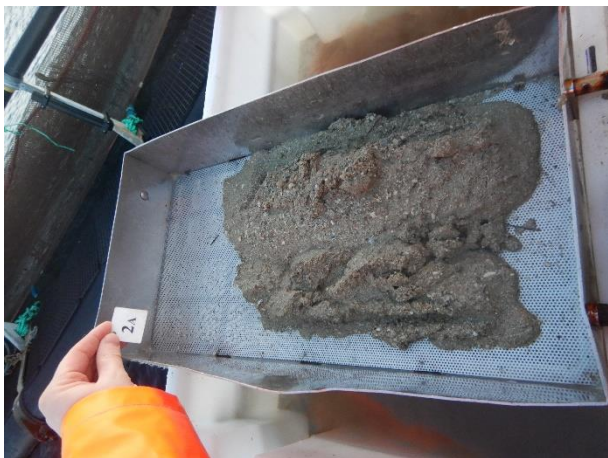
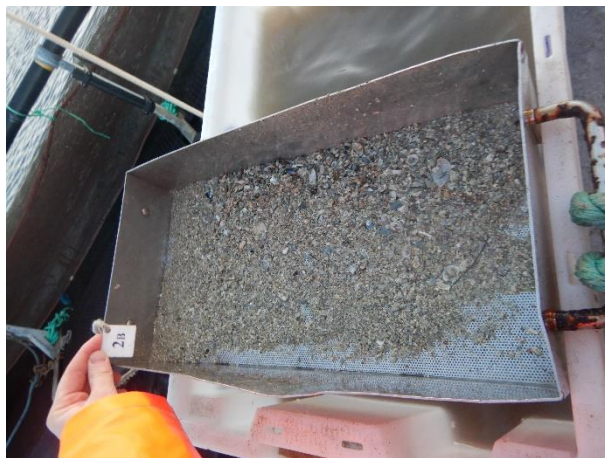
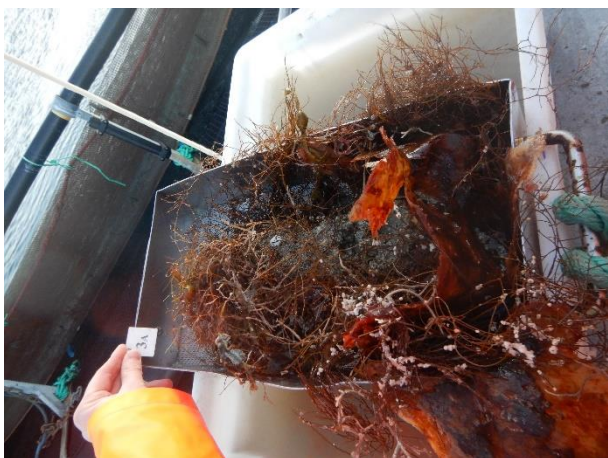
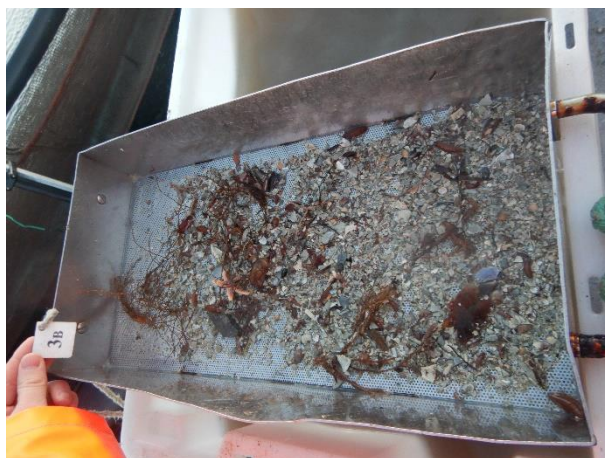
Vedlegg 2 – Bilder fra prøvestasjoner

Bilder nedenfor viser sediment (A) og ferdig vasket prøve (B) ved stasjonene.
