# **B-undersøkelse for lokalitet EDØYA (14041)**

## **Lokalitetstilstand 1**

Rapport ID 673

# B-undersøkelse for lokalitet 14041 Edøya

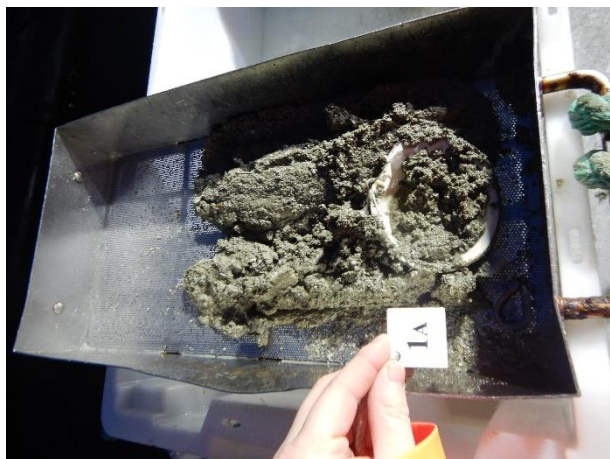
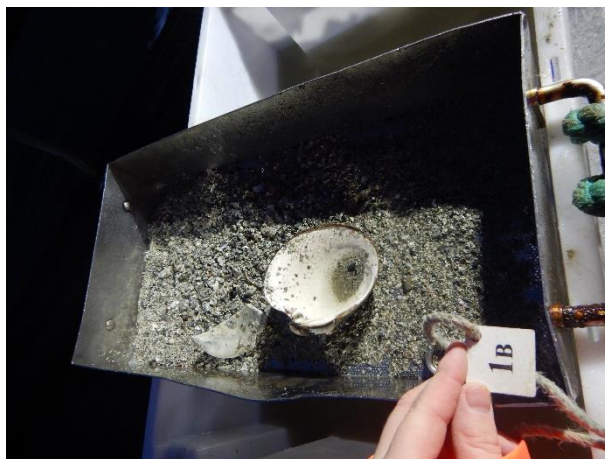
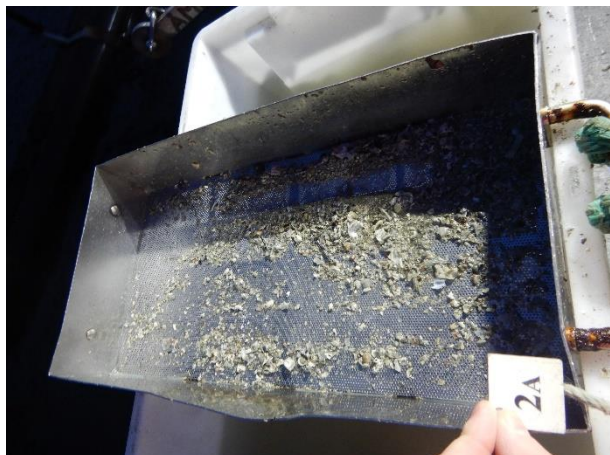
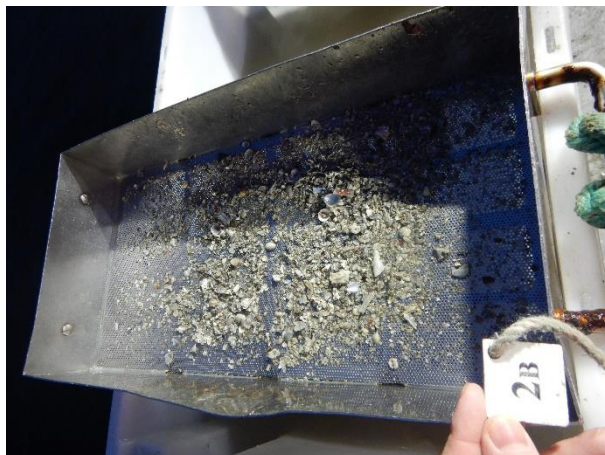
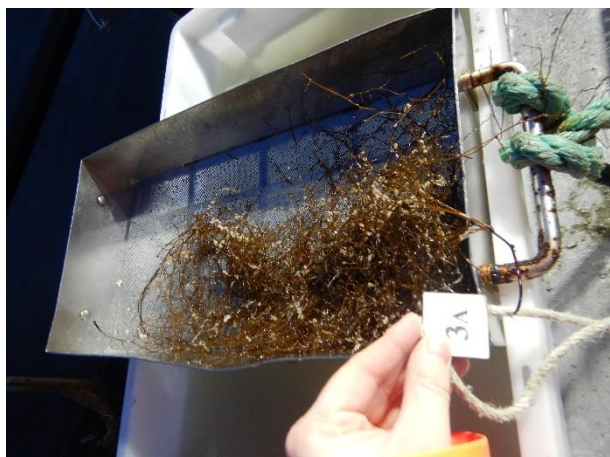
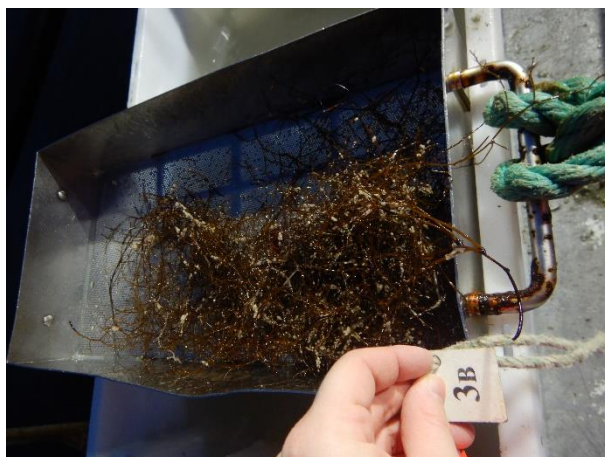
**Vedlegg 2 – Bilder fra prøvestasjoner**

**Type sediment:** Mineralsk sediment ble hentet opp ved 13 av 15 prøvestasjoner. Sedimentsammensetningen under anlegget var relativt homogen bestående av skjellsand og sand. To prøvestasjoner ble registrert som hardbunn da grabbinholdet enten var tom eller inneholdt stein.

**Sensoriske vurderinger:** Sedimentprøvene var karakterisert av lys farge og fast konsistens. Det ble ikke registrert noe tegn til gassdannelse, slam eller lukt ved noen av prøvestasjonene. Samlet fikk de sensoriske vurderingene tilstand 1.

Bilder nedenfor viser sediment (A) og ferdig vasket prøve (B) ved stasjonene.

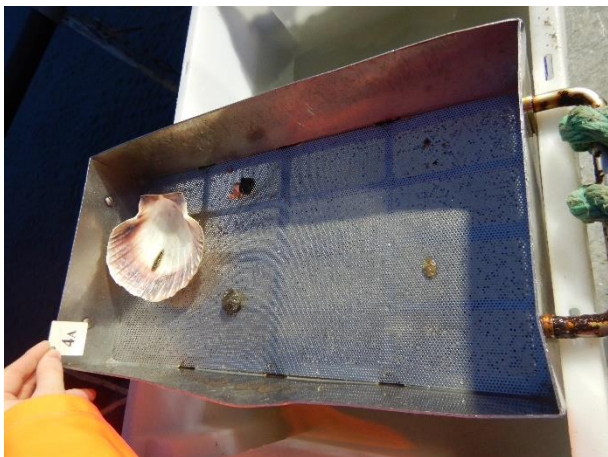
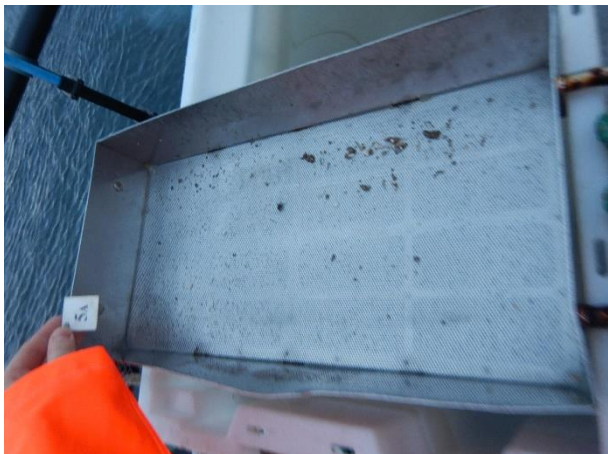
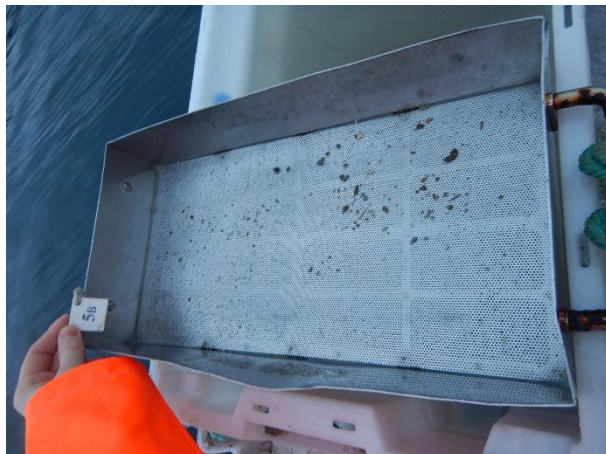
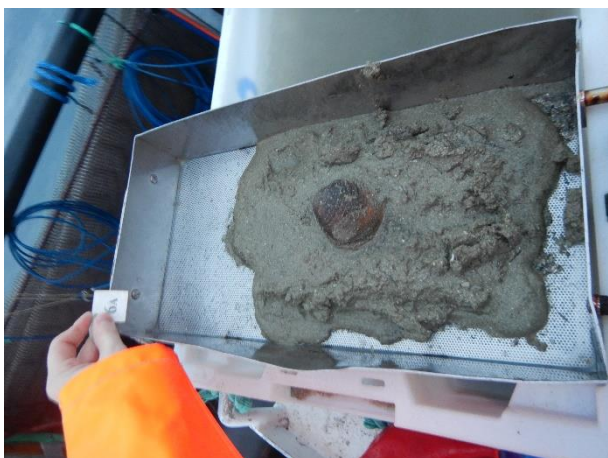
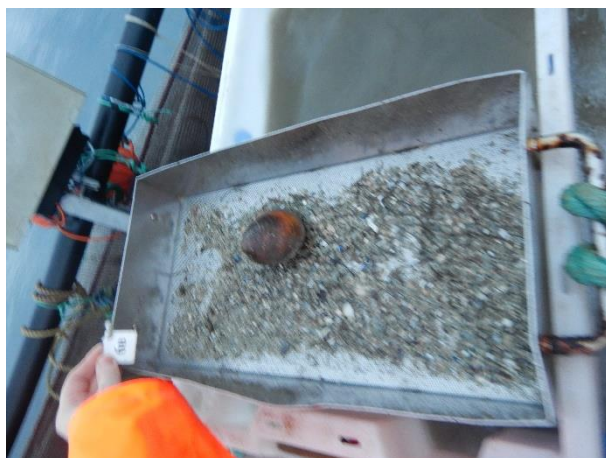
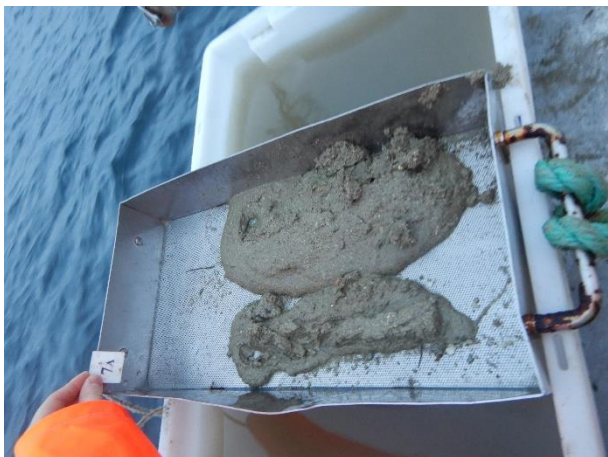
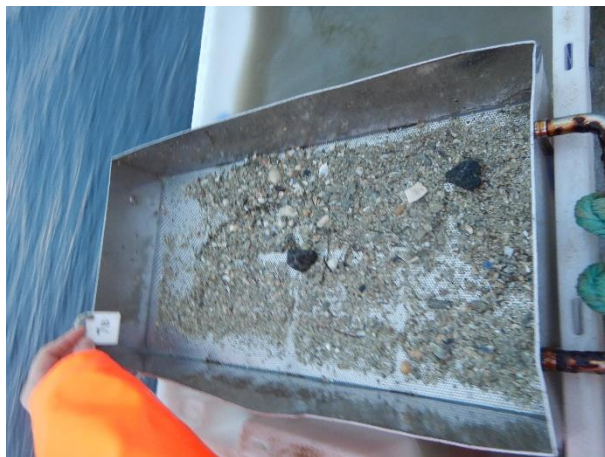
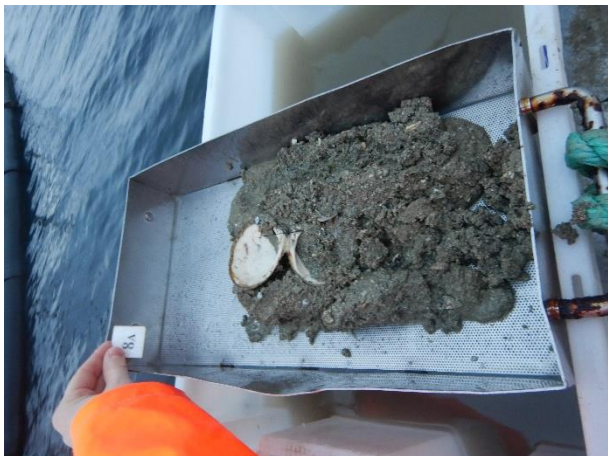
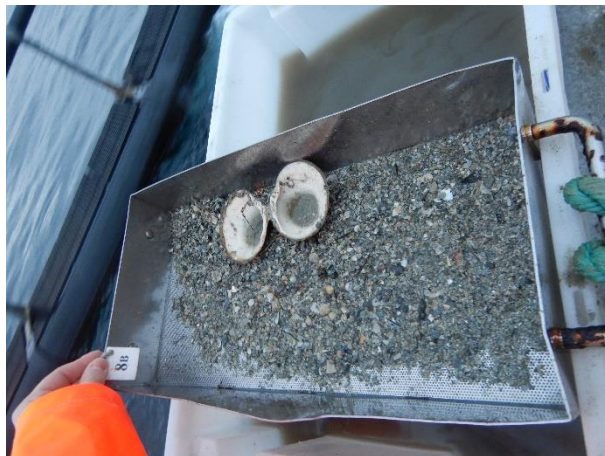
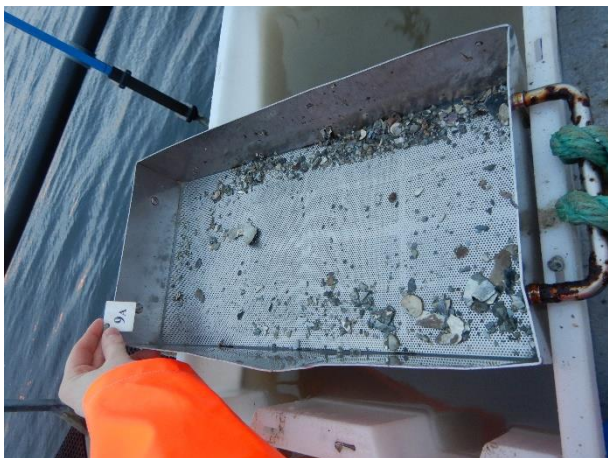
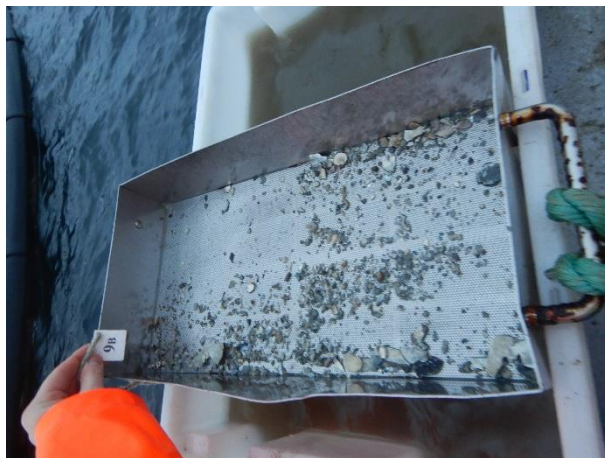
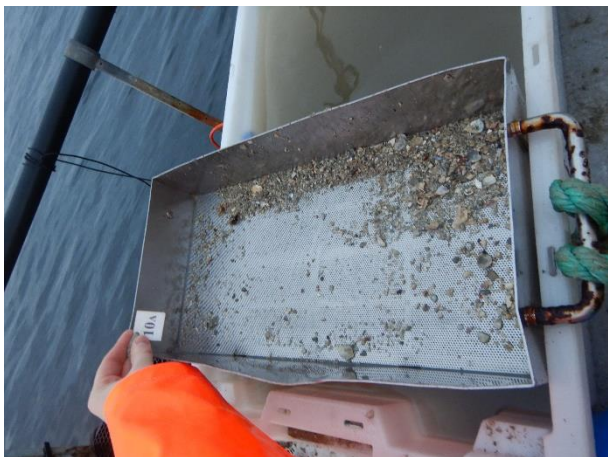
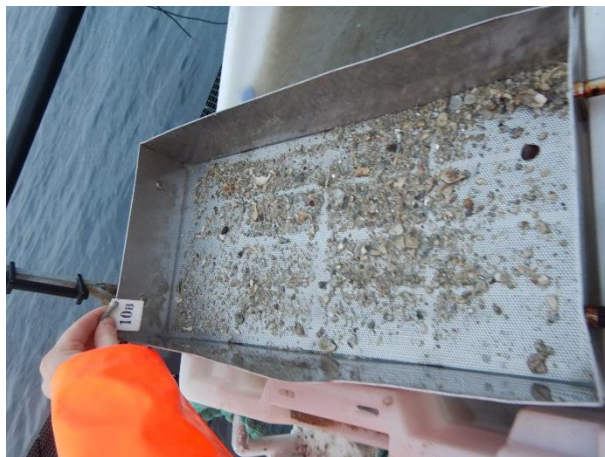
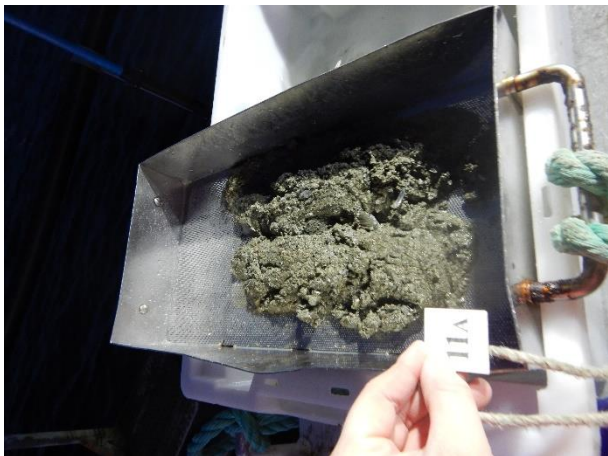
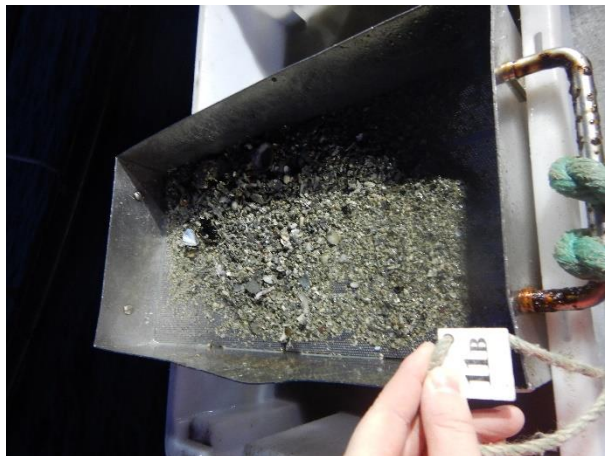
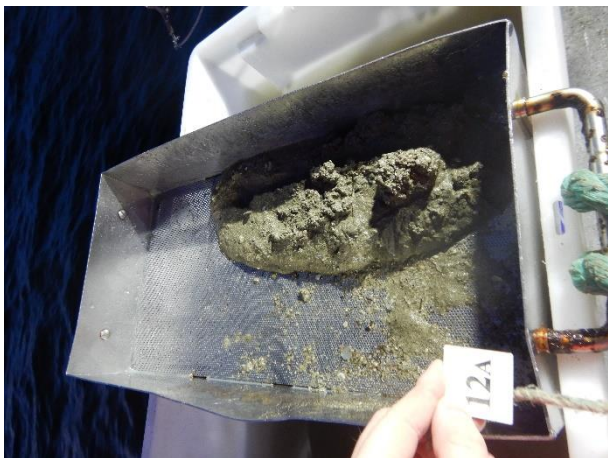
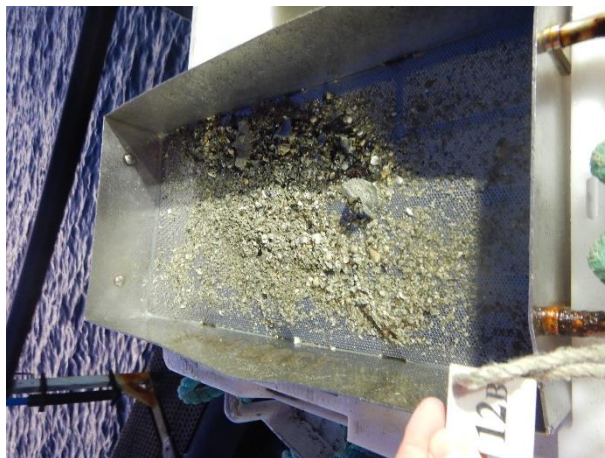
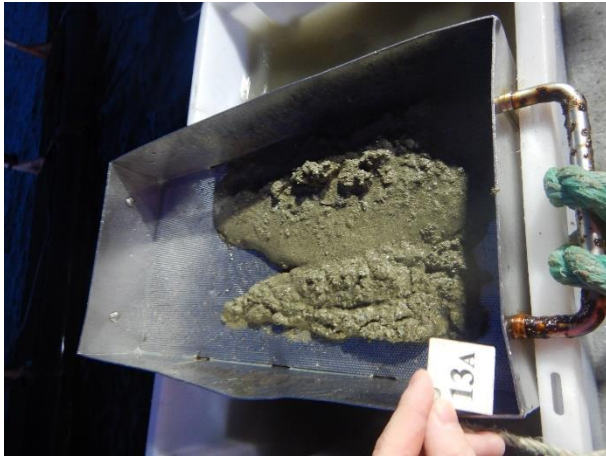
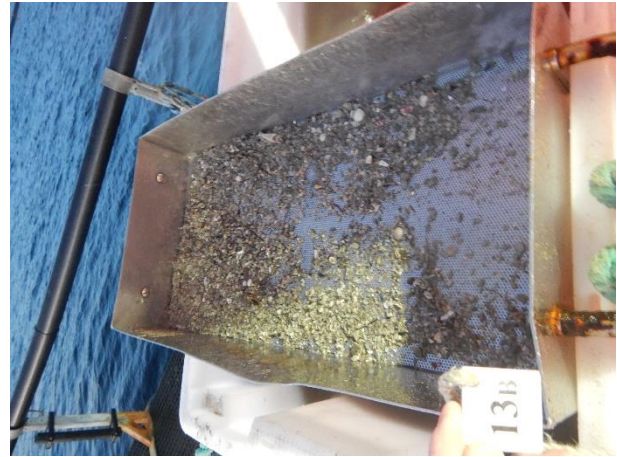
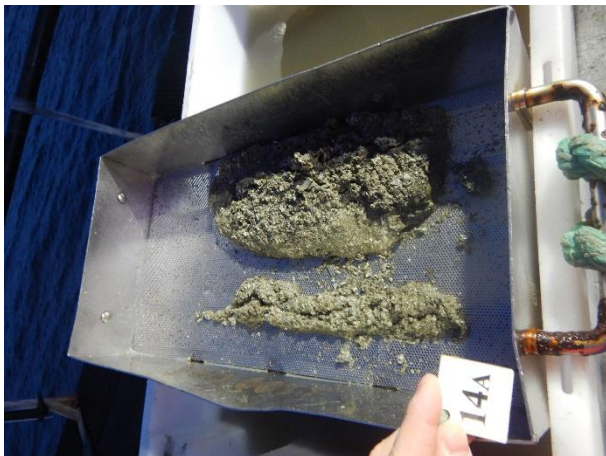
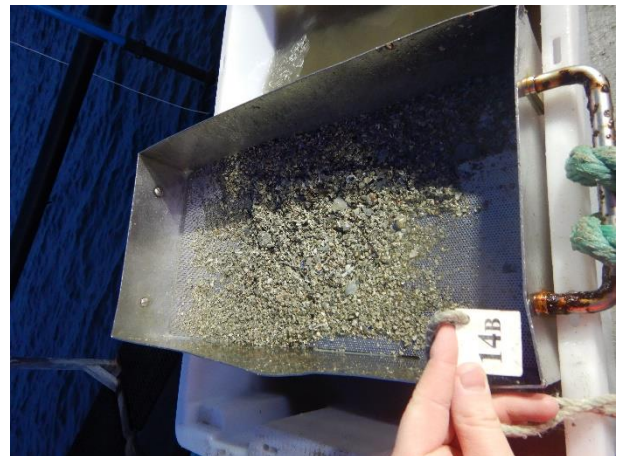
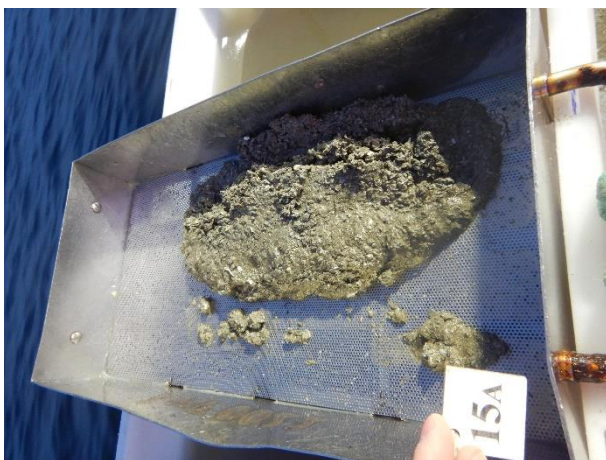
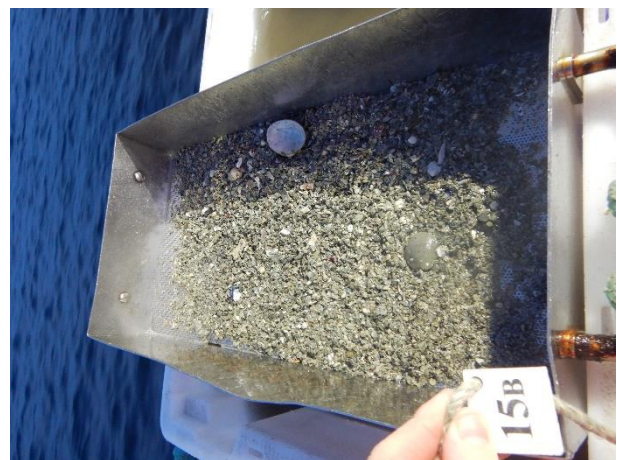
**Fauna:** Det ble registrert bunngravende børstemark ved 11 av 15 prøvestasjoner. Individantallet varierte mellom 1 – 25 i prøvestasjonene. Noen få antall krepsdyr og skjell ble også registrert ved noen prøvestasjoner.
