# **B-undersøkelse for lokalitet HUNDVIKA AUST (39477)**

# B-undersøkelse iht. NS9410:2016 ved lokalitet Hundvika Aust

Stadt kommune, november 2020

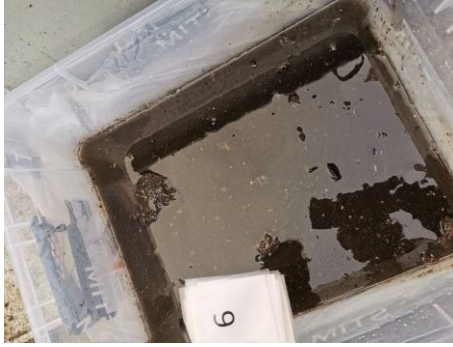
Stasjon 6

**Gruppe II:** Kjemiske målinger ( $pH$  og  $E_h$ ) viste dårlige  $pH$ - og  $E_h$ -verdier i sedimentet på stasjon 6 og 8, mens det på stasjon 5 og 10 viste gode/naturlige  $pH$ - og  $E_h$ -verdier. På øvrige stasjoner ble det ikke tatt kjemiske målinger (hardbunn). Samlet indeks for ble 1,0. Dette tilsvarer tilstandsklasse 1 for gruppe II. Merk; om kun bløtbunnsstasjonene regnes med vil indeksen øke til 2,5 som tilsvarer tilstand 3- Dårlig.

**Gruppe III:** Sensoriske parametere viste at sedimentet var fast og grått i fargen på alle stasjoner med unntak av stasjon 8, der sedimentet beskrives som mykt. Det ble registrert lukt og gassbobling på to stasjoner (6 og 8). Det var ikke slamlag på noen av stasjonene. Samlet indeks ble 0,40. Dette tilsvarer tilstandsklasse **1** for gruppe III.
