B-undersøkelse for lokalitet BRUNSVIK (13841)

Rapport ID 711

B-undersøkelse for lokalitet 13841 Brunsvik

Tilstand	1
Feltarbeid	14.10.2020
Oppdragsgiver	Mowi ASA

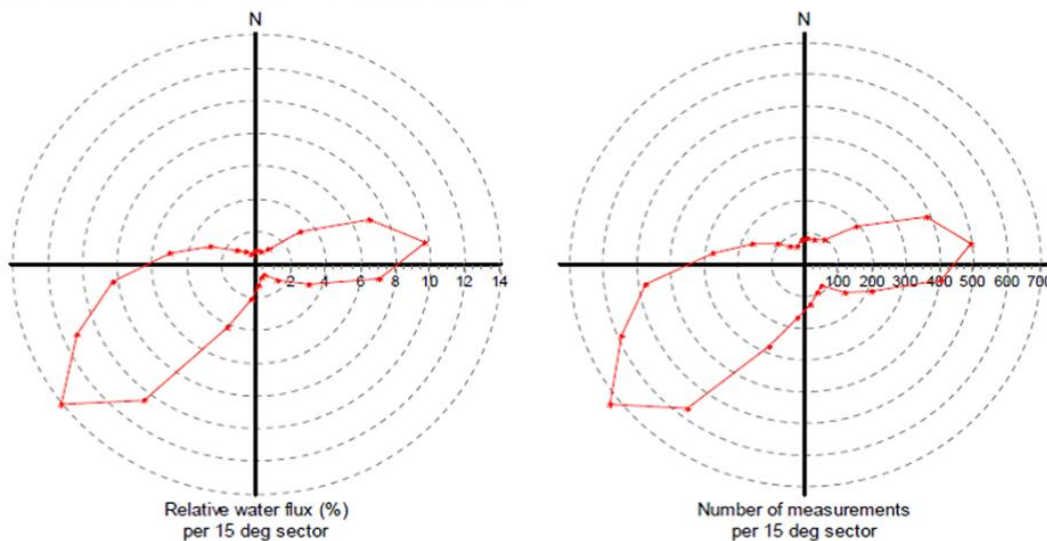
Lokaliteten Brunsvik ligger i Nordfjord, nord for Rugsundøya, i Kinn kommune, Vestland. Anlegget er plassert over en bratt skråning som heller mot sørøst, og dybden under anlegget varierer mellom ca. 50-305 meter. Det er ingen terskler mellom anlegget og de dypere områdene i Nordfjord (figur 2.1.1 og 2.1.2). Hovedstrømretning på 15 meters dybde var i måleperioden mot sørvest (Fjordlab AS, 2012, figur 2.1.3). Målinger av spredningsstrøm foreligger ikke for lokaliteten.

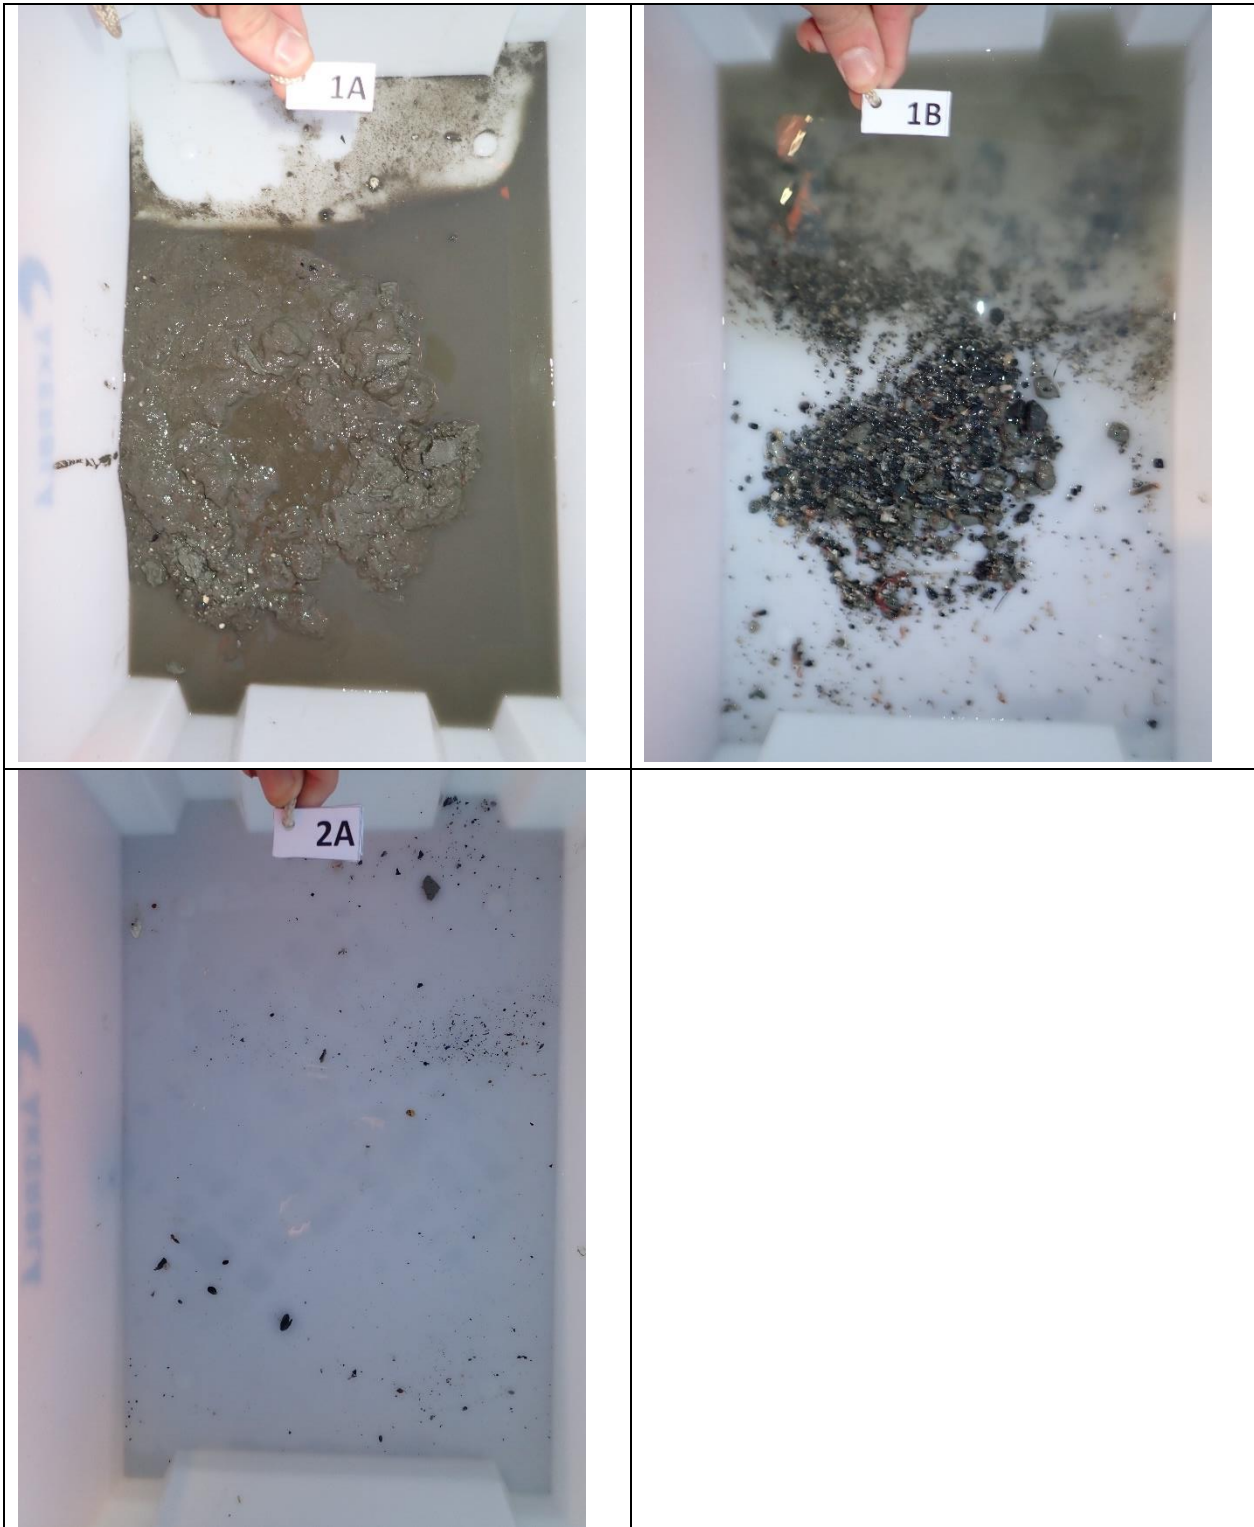
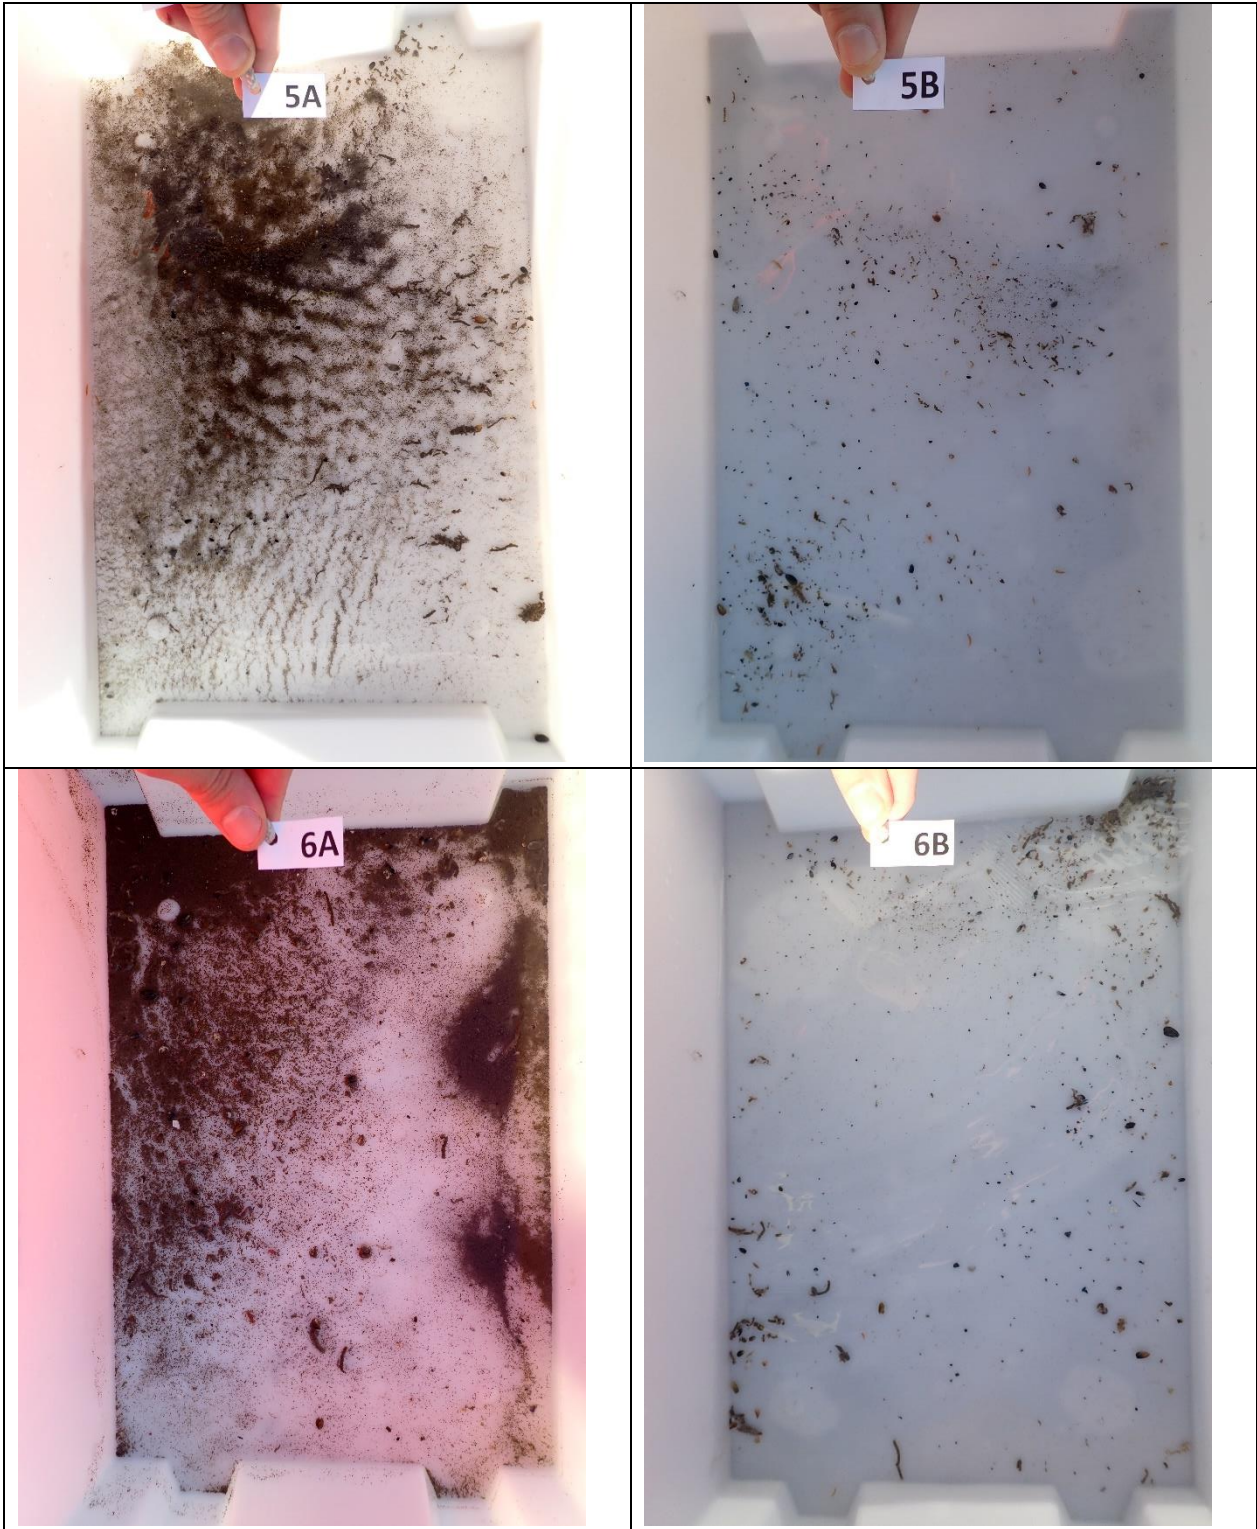
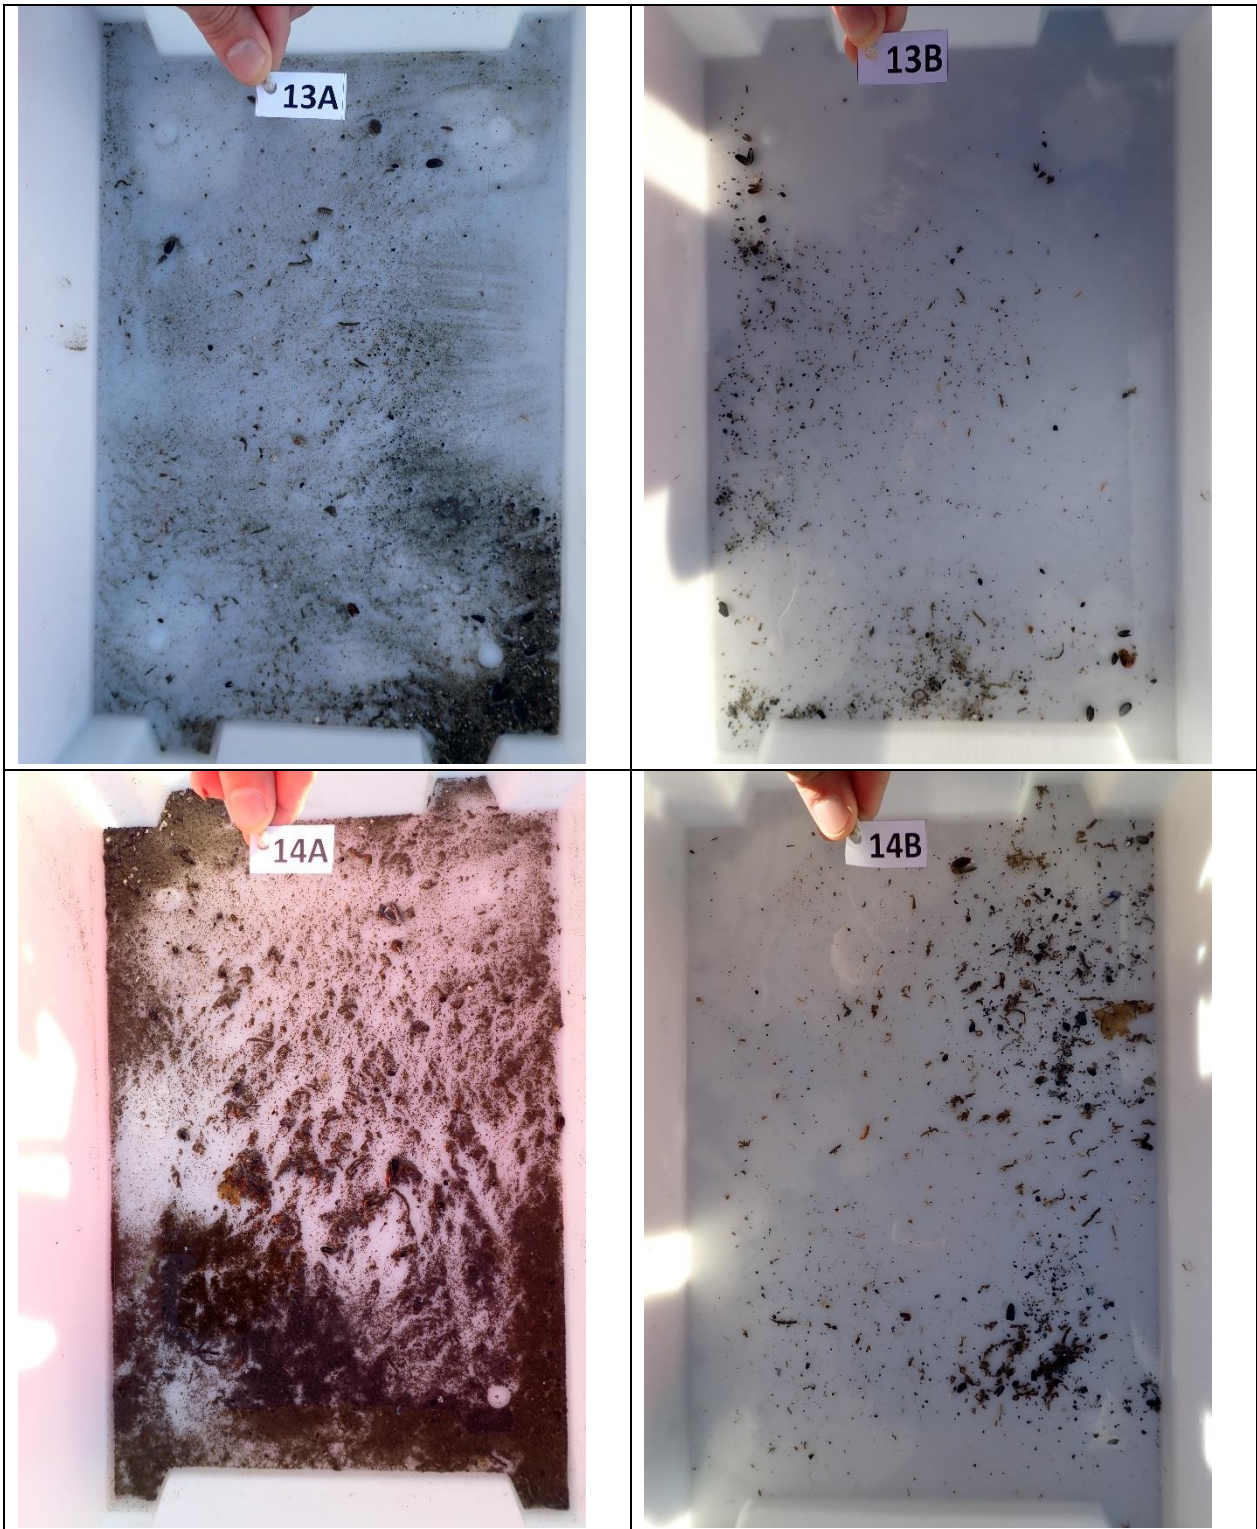
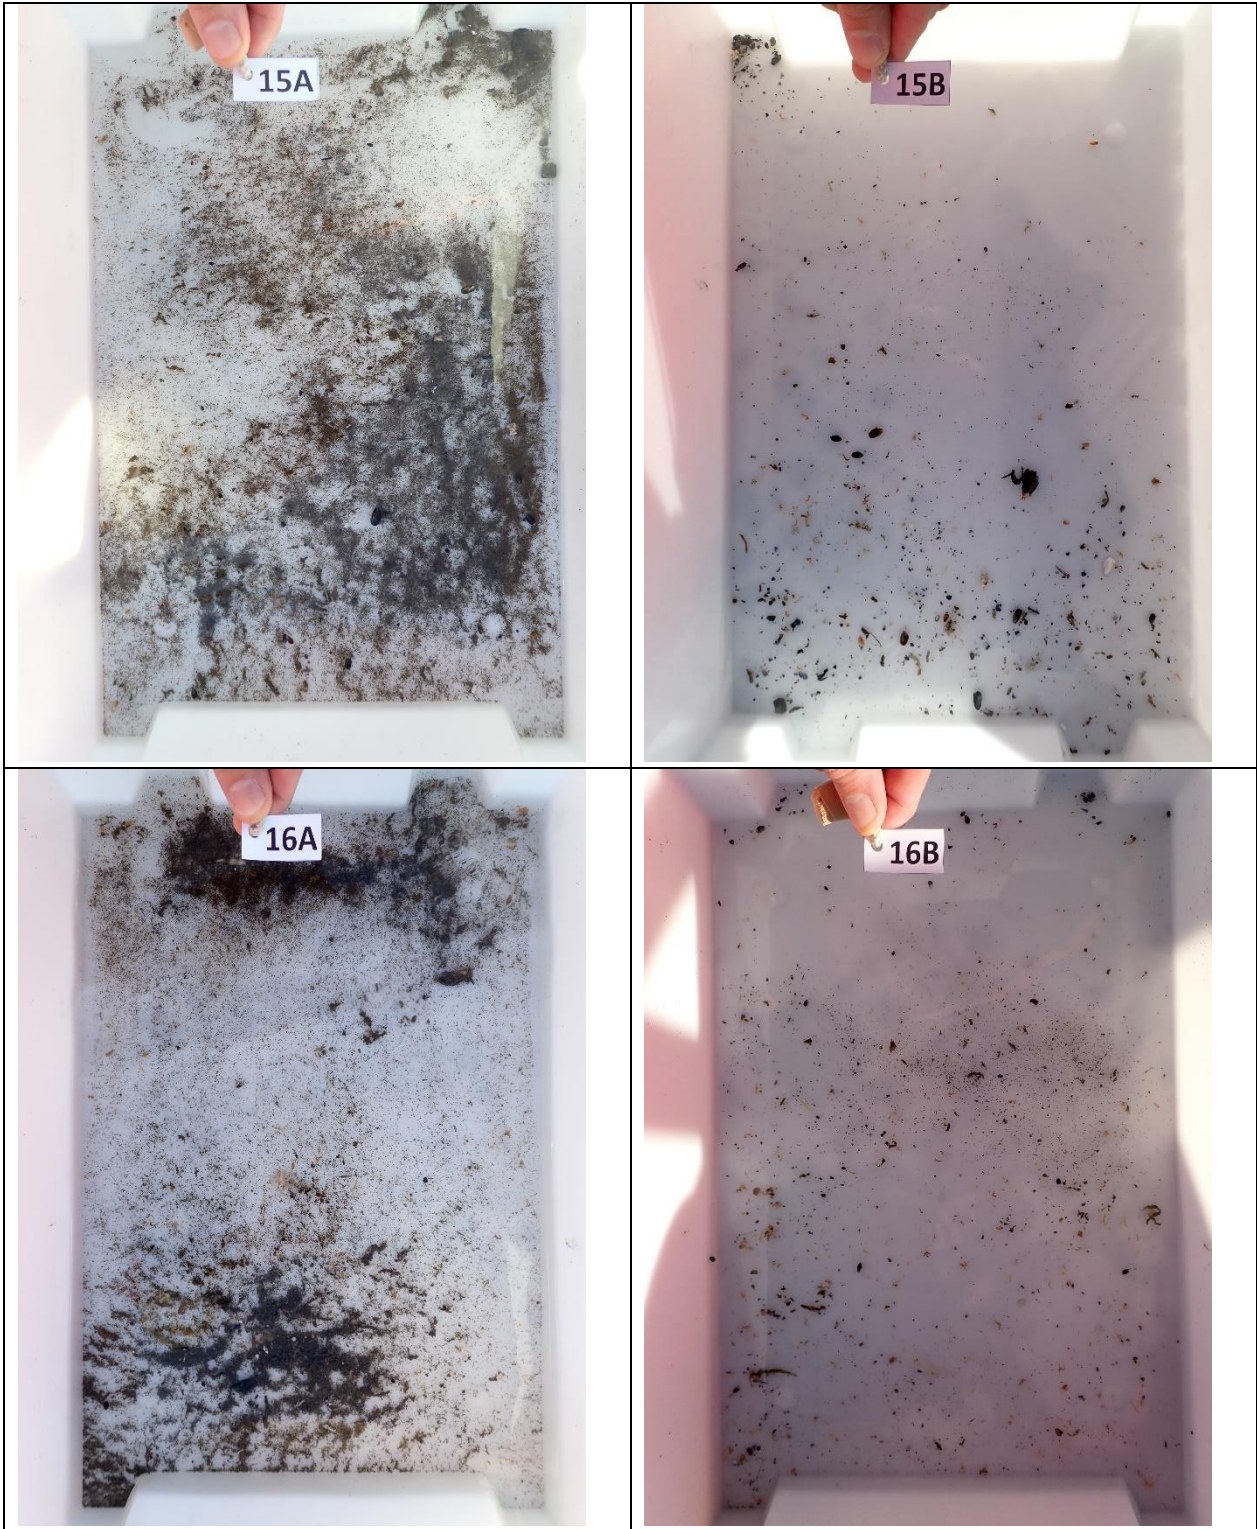
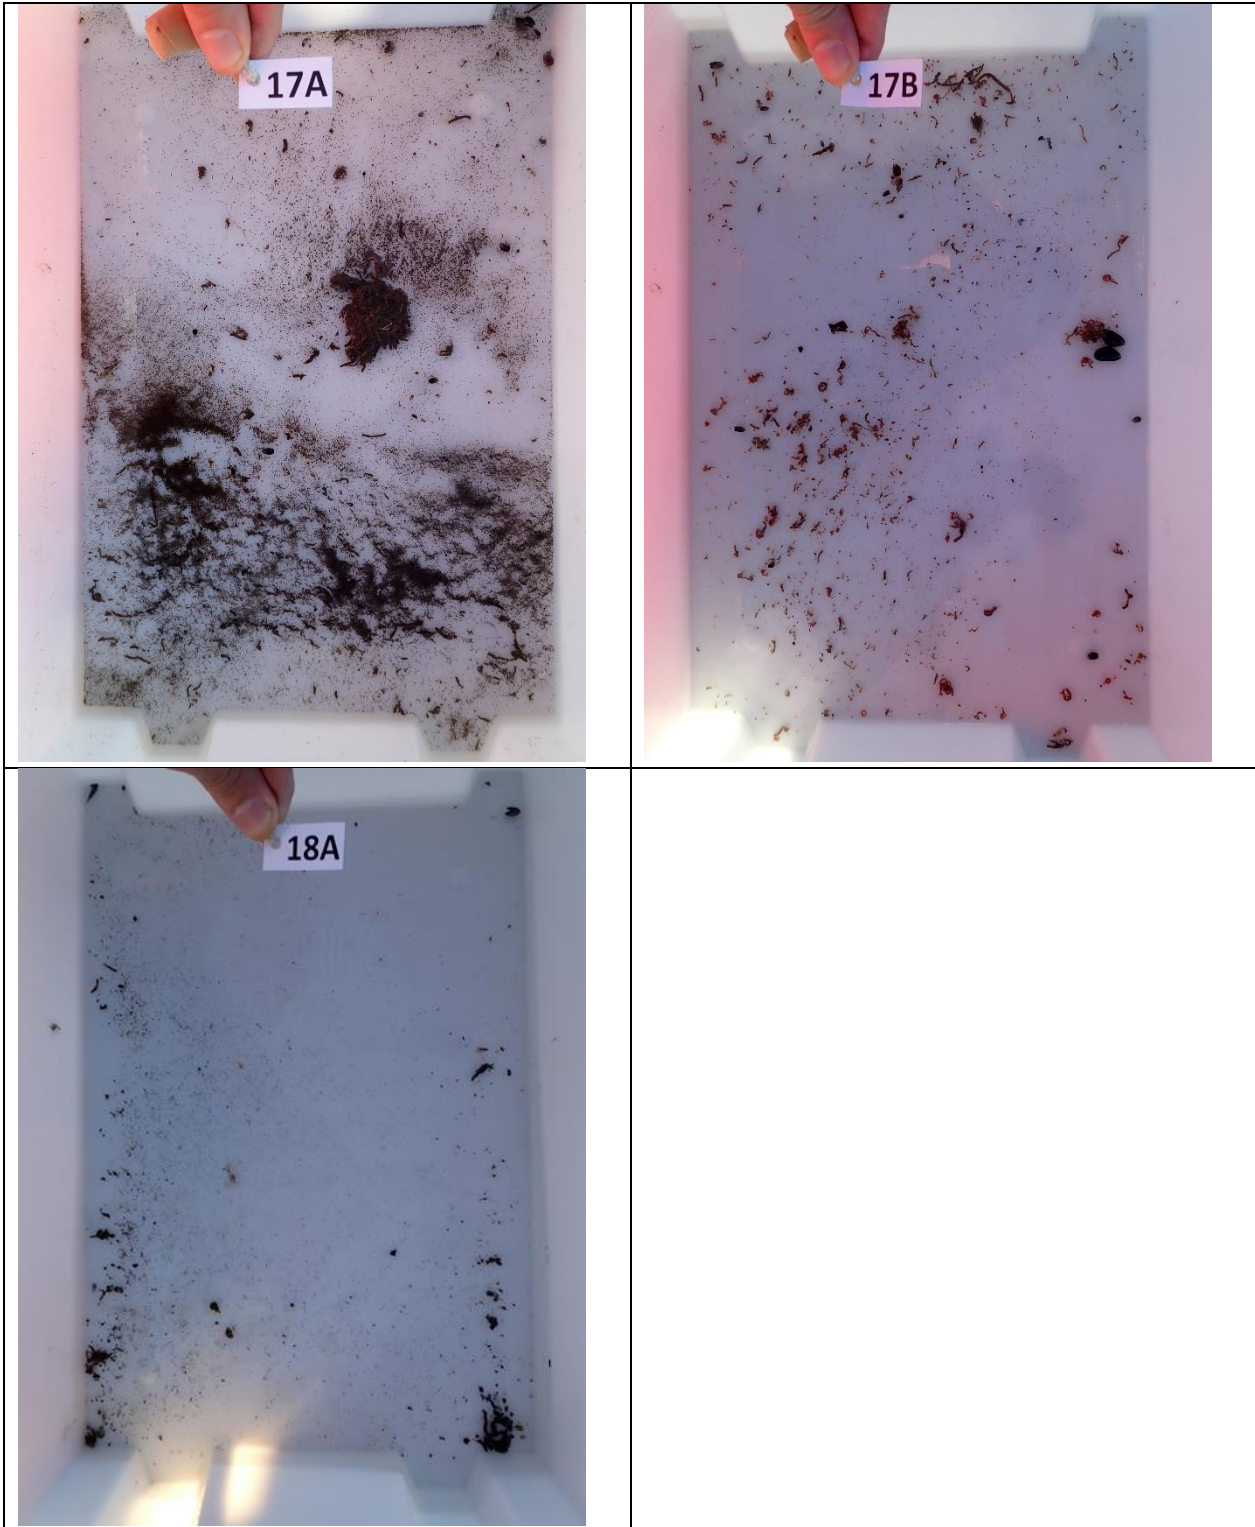
Vedlegg 2 – Bilder fra prøvestasjoner

Type sediment: Sedimentet bestod hovedsakelig av sand, med mindre innslag av grus, silt og leire. Ved 13 av 18 stasjoner ble bunntypen bestemt til hardbunn.

Fauna: Det ble registrert bunngravende børstemark ved 15 av 18 prøvestasjoner og individantallet varierte mellom 1-80 individ per grabbskudd. Krepsdyr ble registrert ved syv prøvestasjoner. Skjell ble registrert ved én prøvestasjon.

Bilder nedenfor viser sediment (A) og ferdig vasket prøve (B) ved stasjonene.
